**VISTA DEGLI IMMOBILI A SAN LEUCIO  
DEL SANNIO (BN)  
LOC. PIANO ALFIERI  
FG. 4, P.LLE NN. 1222 sub 1, 1223, 421 E 1219**

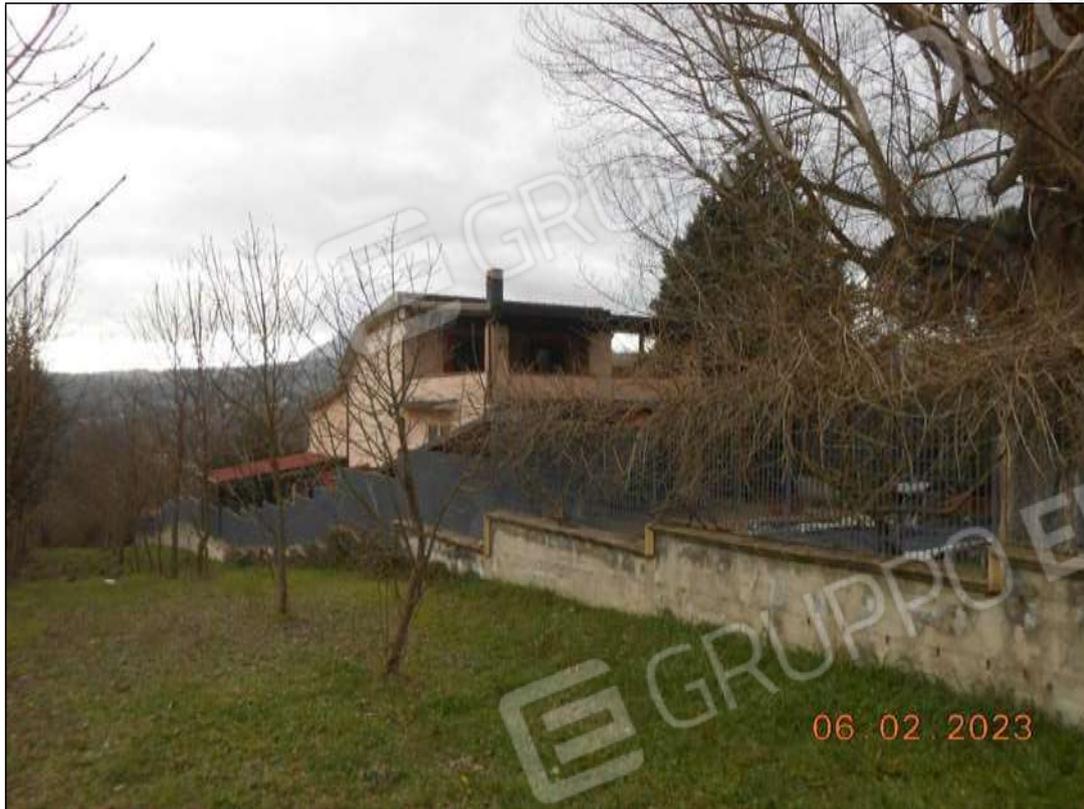
**FOTO N. 03** Vista dell'immobile pignorato. Si nota la recinzione con muro in c.a. e sovrastante ringhiera orsogrìl.

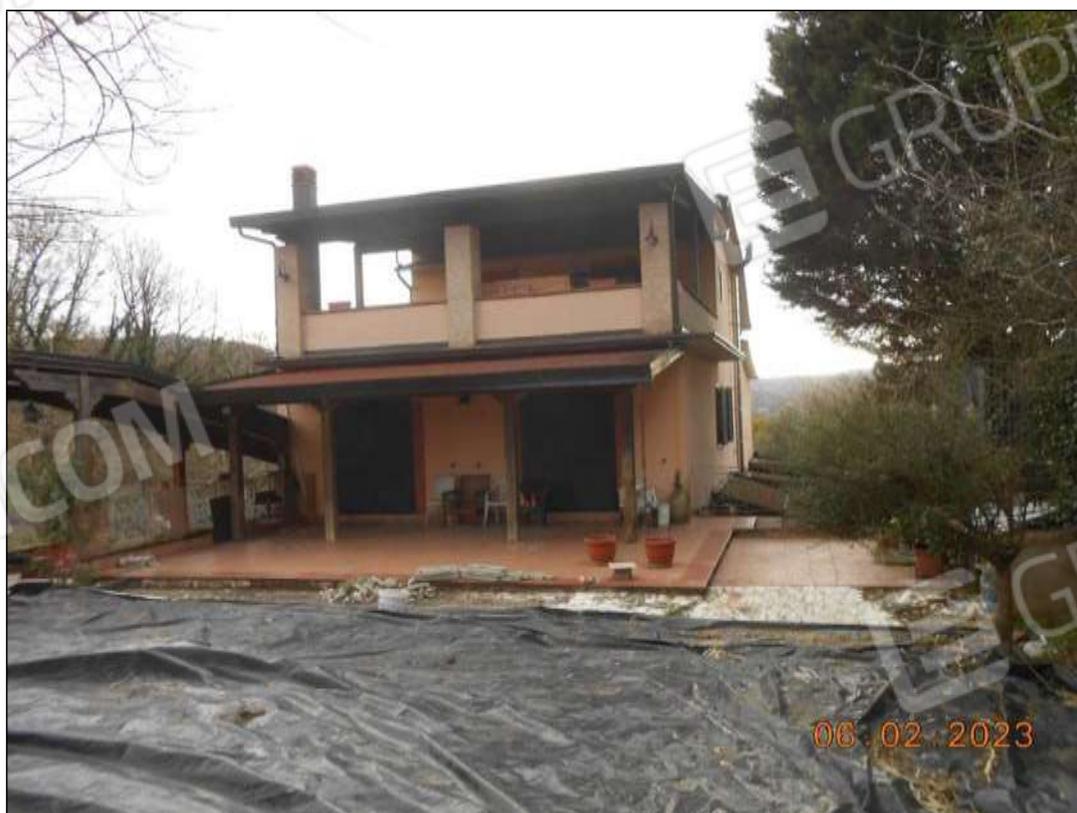
**FOTO N. 08** Vista dell'immobile pignorato. Si nota il porticato in legno a P.T., realizzato abusivamente.

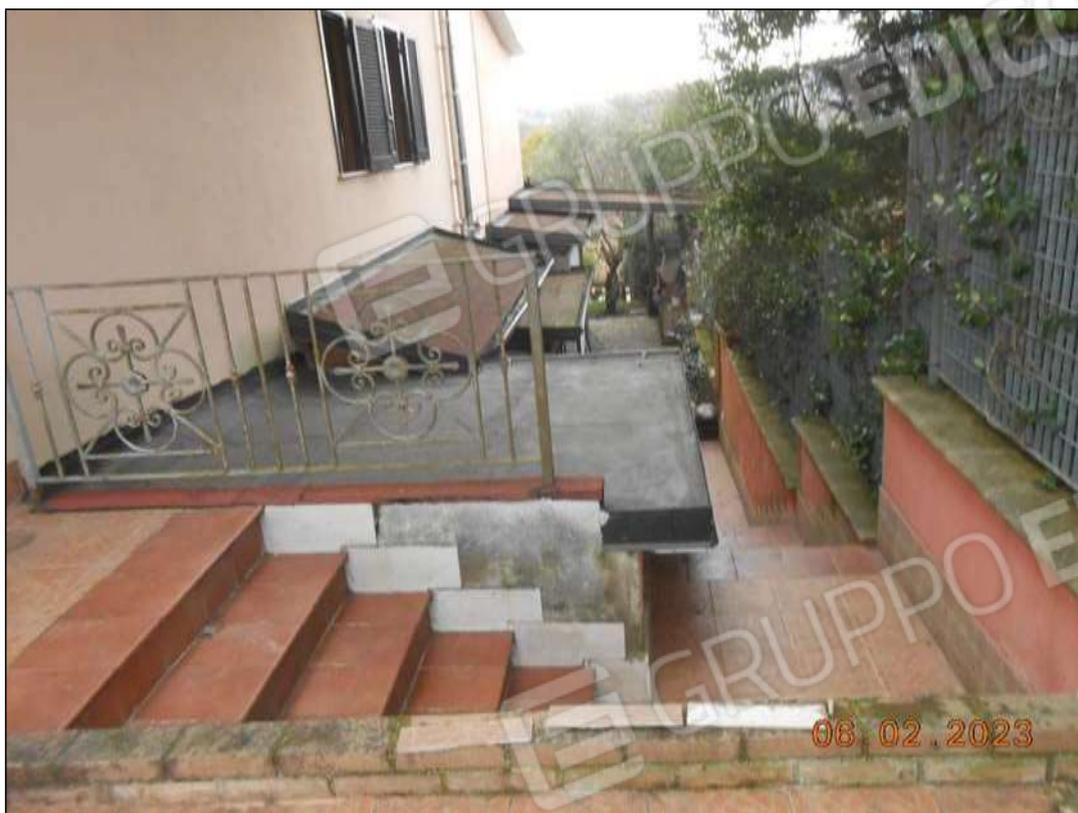
**FOTO N. 09** Vista dell'immobile pignorato sul lato nord. Si notano le opere pertinenziali abusive

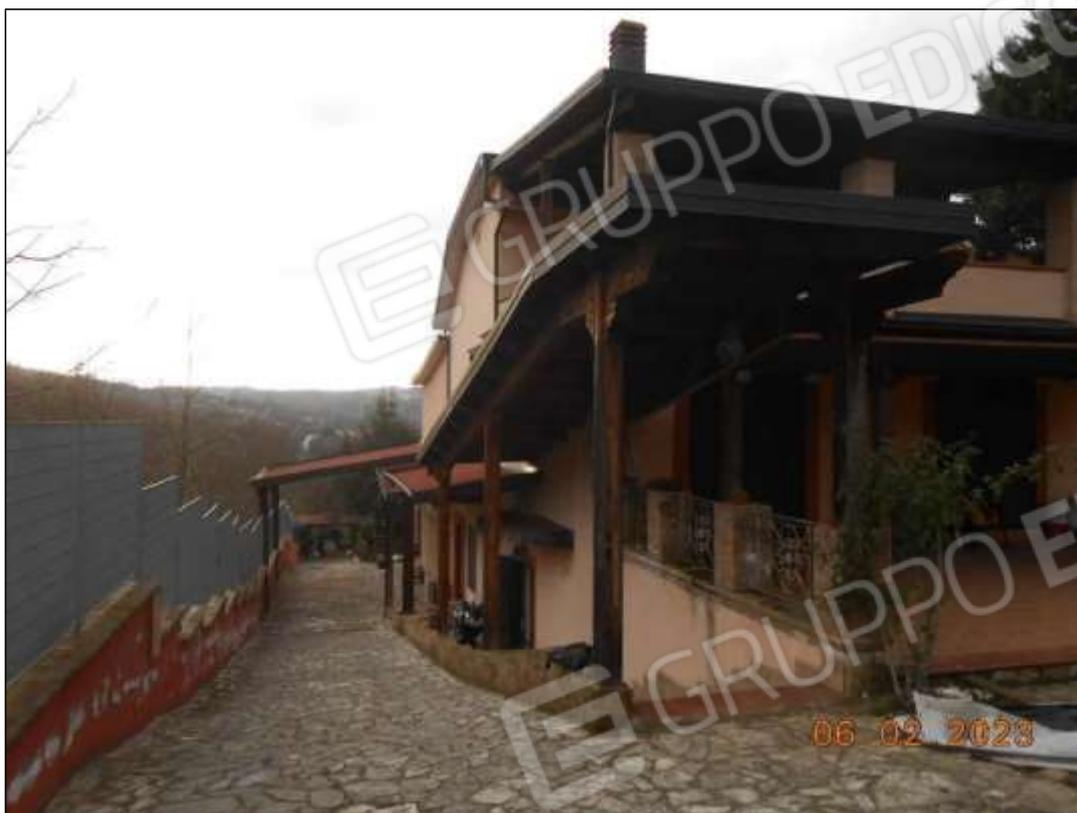
**FOTO N. 13** Vista dell'immobile pignorato. Si notano le coperture in legno abusive.

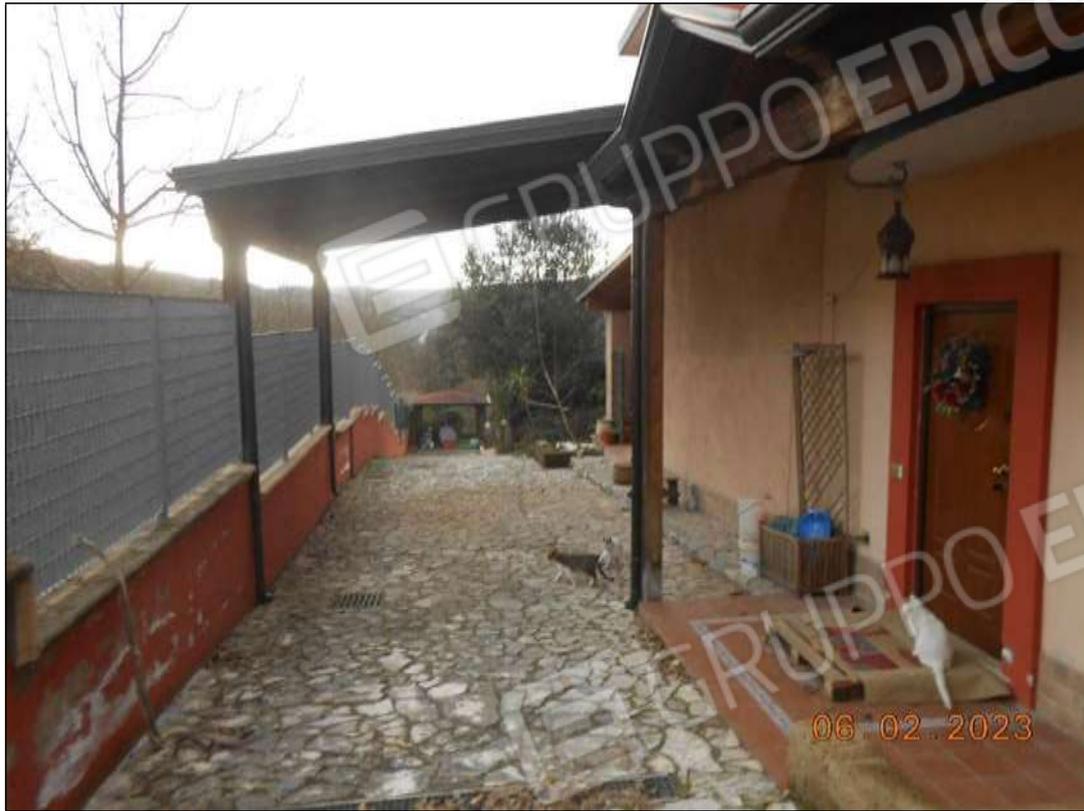
**FOTO N. 17 Vista della tettoia in legno abusiva.**

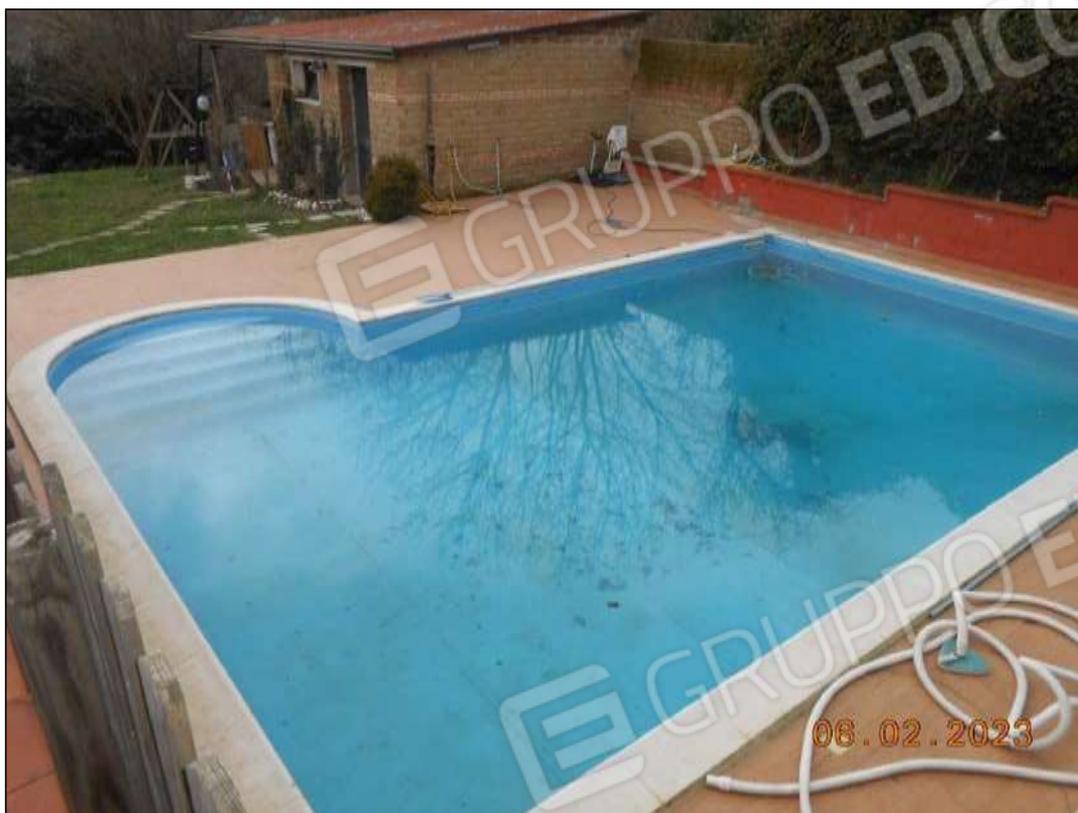
**FOTO N. 21 Vista della piscina e del locale deposito, opere abusive.**

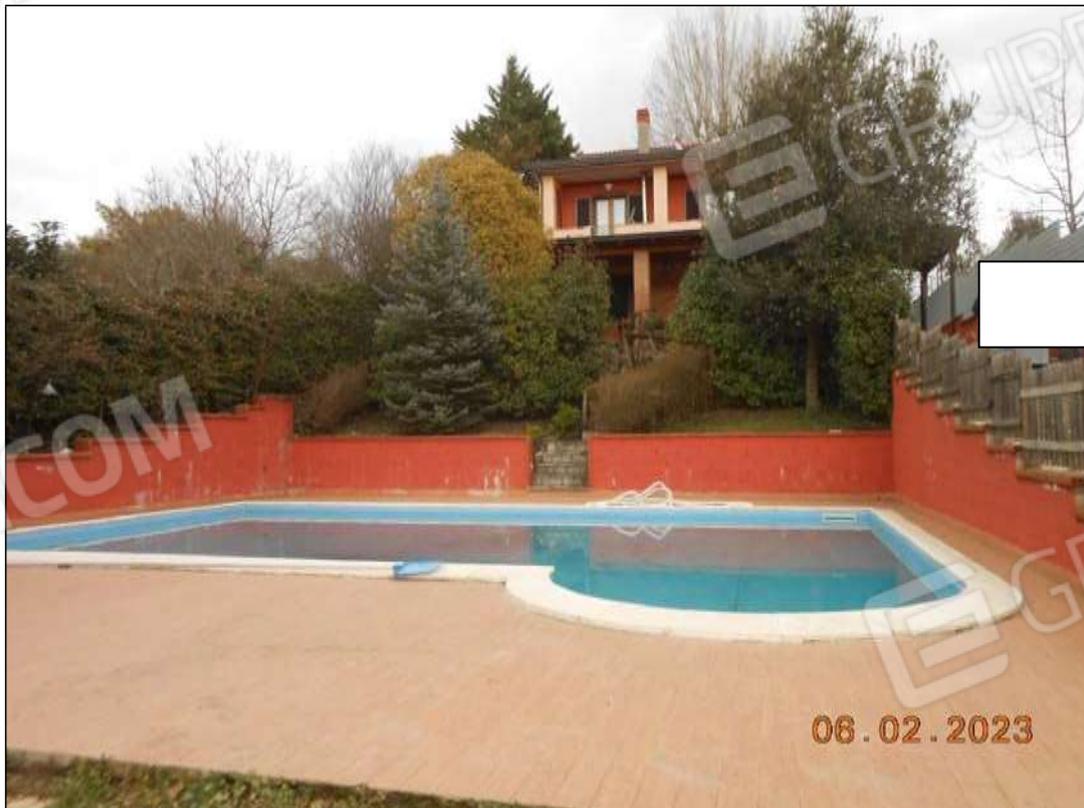
**FOTO N. 24 Vista posteriore dell'immobile. Si nota la piscina abusiva, da sanare.**

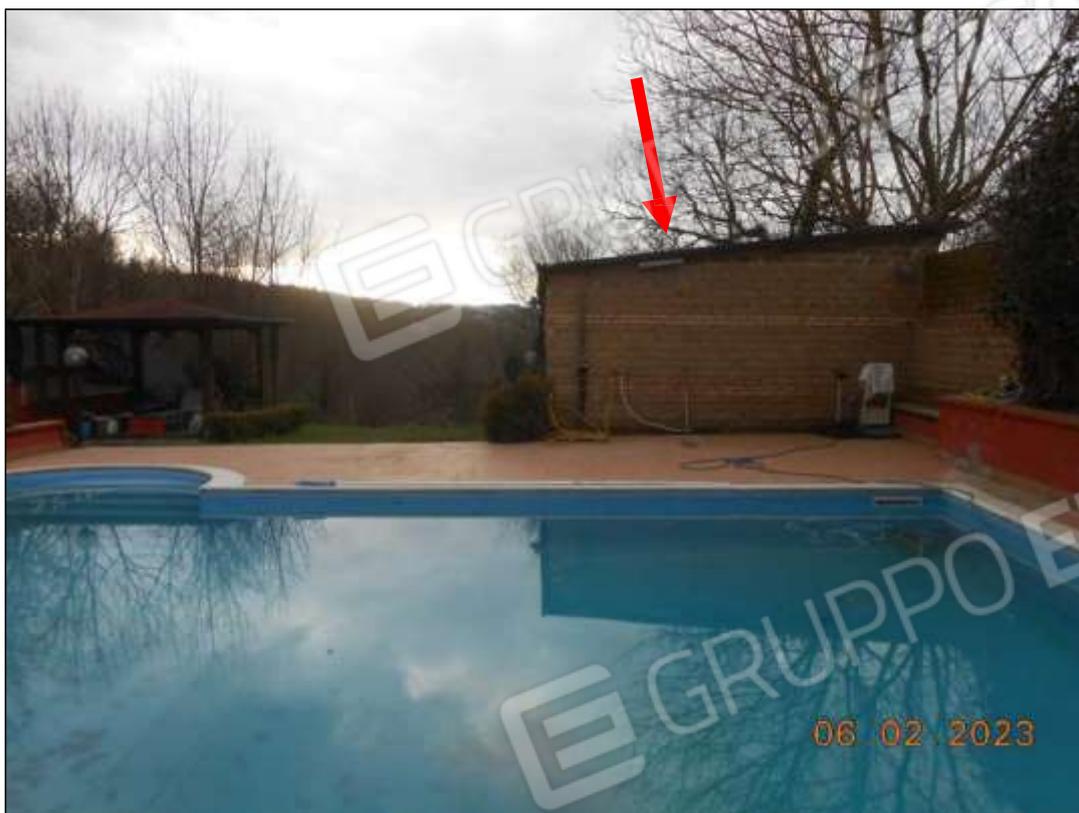
**FOTO N. 25** Vista del locale abusivo p.Ila 1223, da demolire.

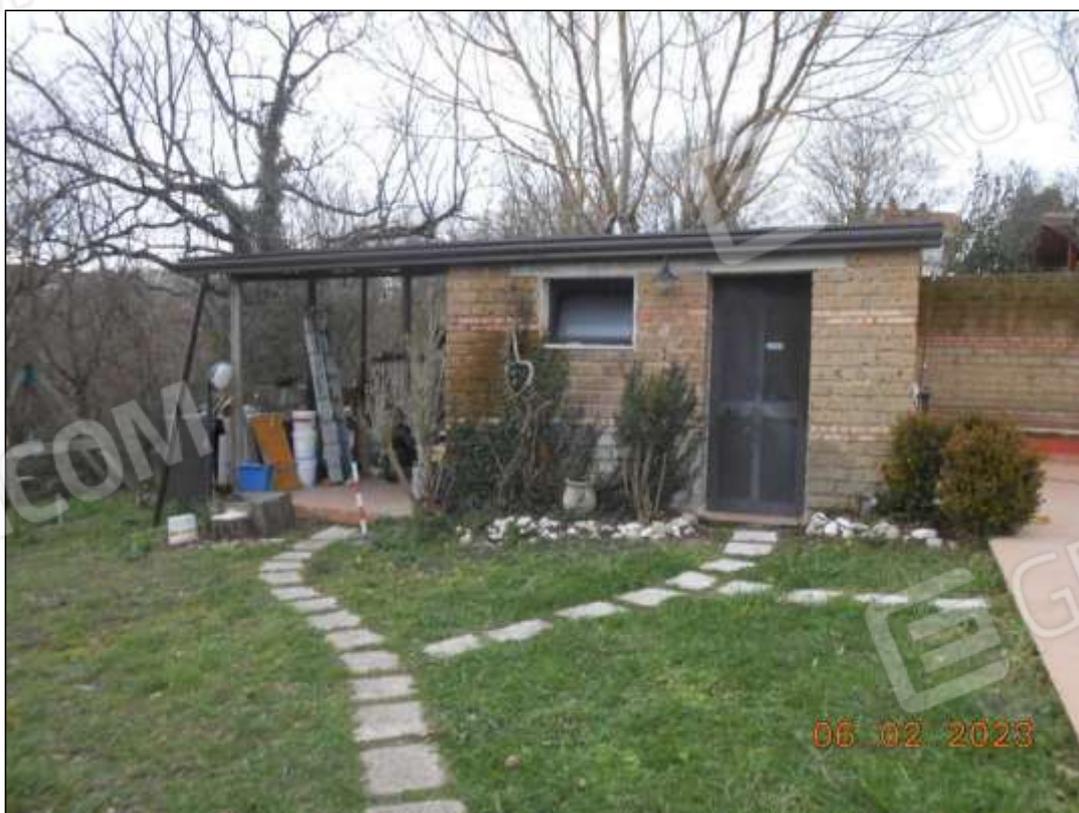
**FOTO N. 26** Vista del locale abusivo p.Ila 1223, da demolire.

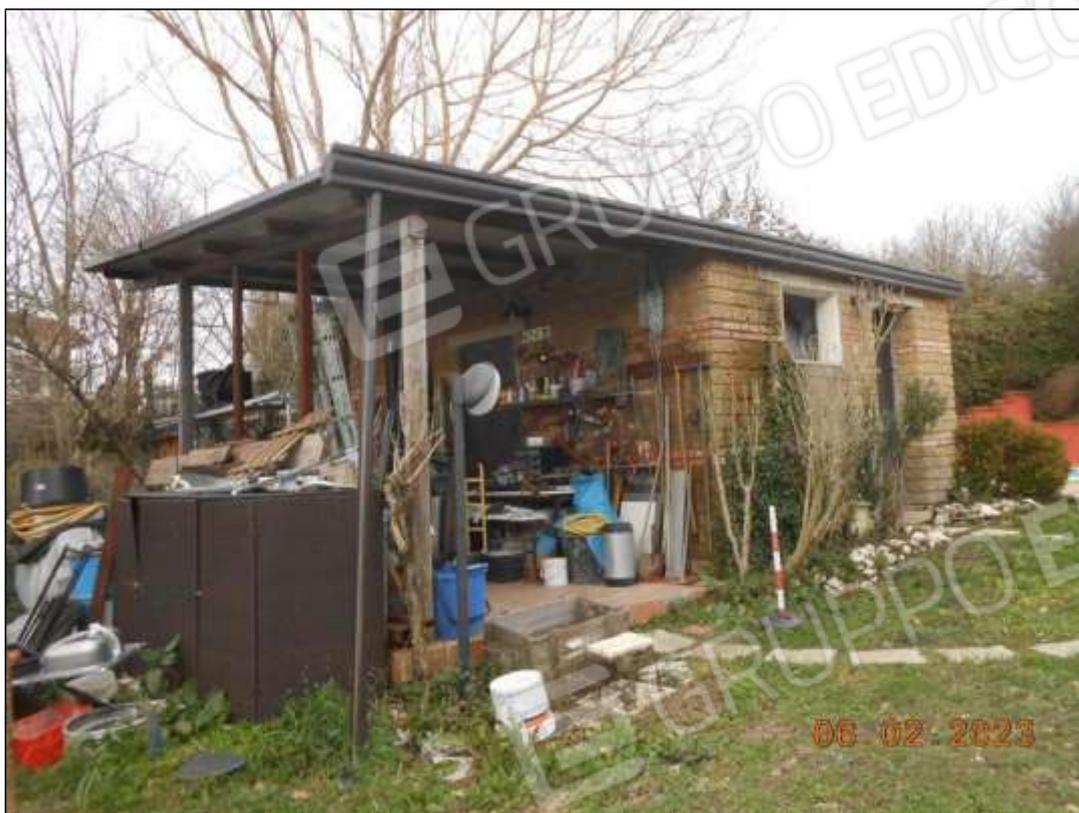
**FOTO N. 27 Vista del locale abusivo p.lla 1223, da demolire.**

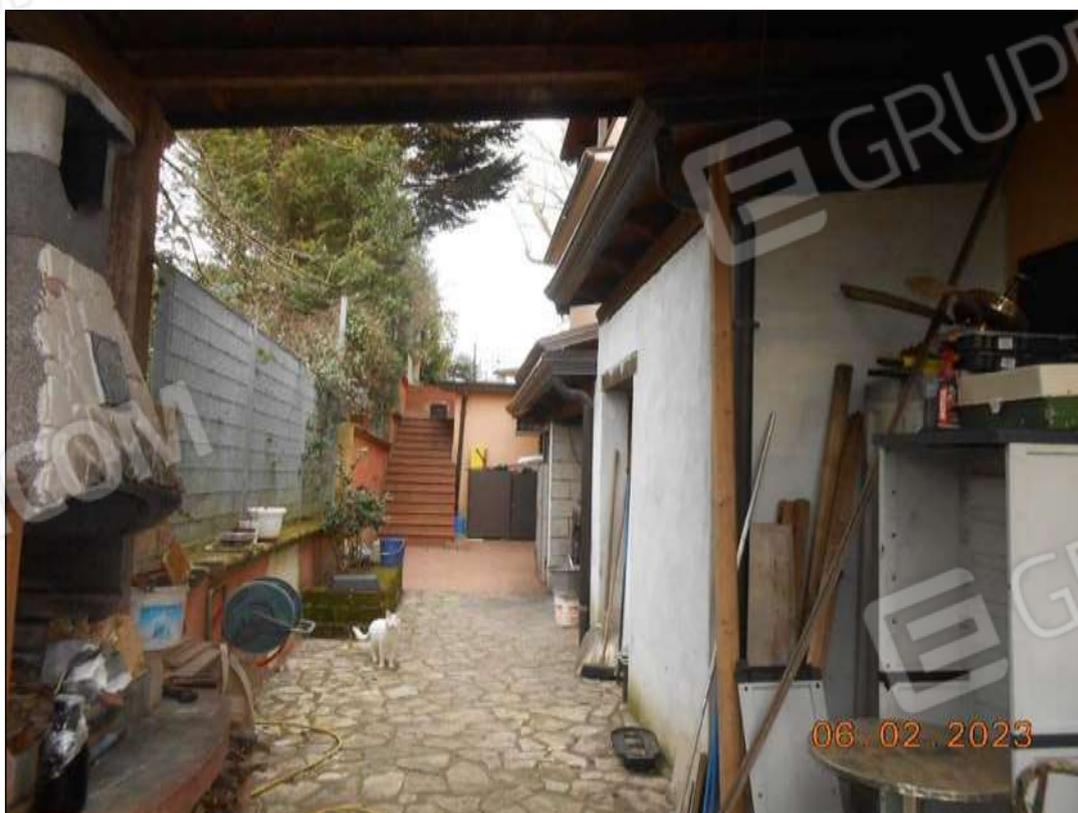
**FOTO N. 32** Vista dell'immobile sul lato nord. Si notano le opere abusive, legnaia e locale caldaia.

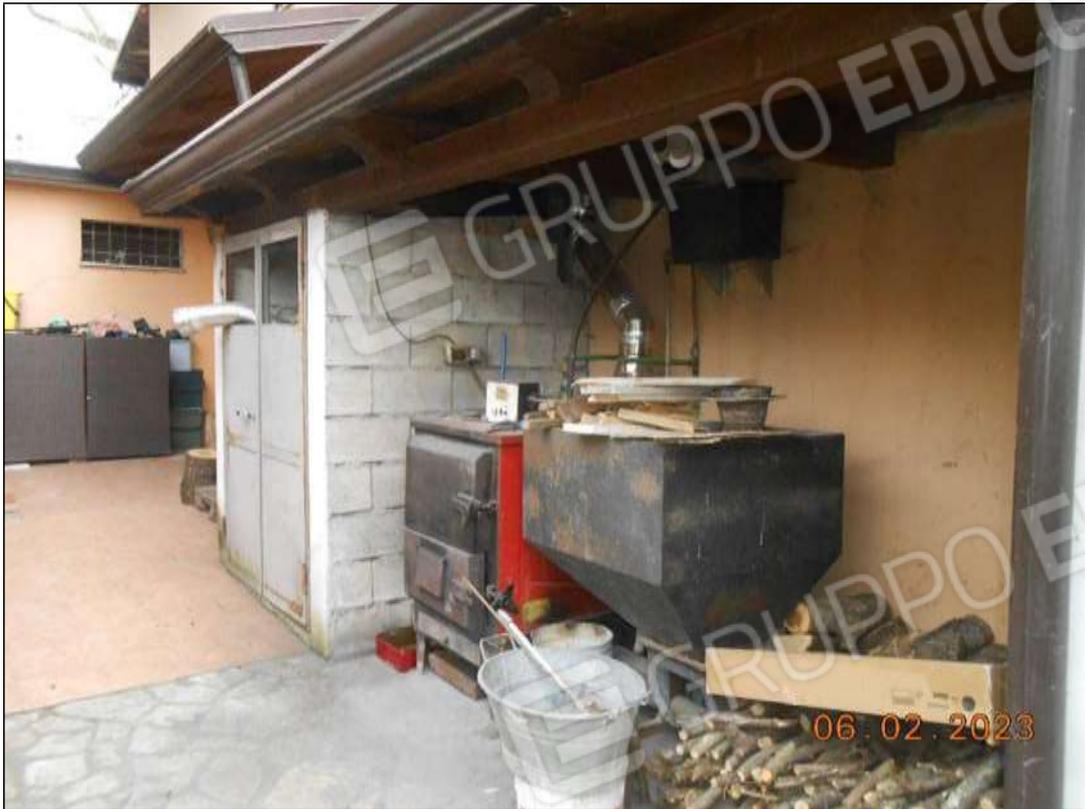
**FOTO N. 33** Vista delle opere abusive, lato nord dell'immobile.

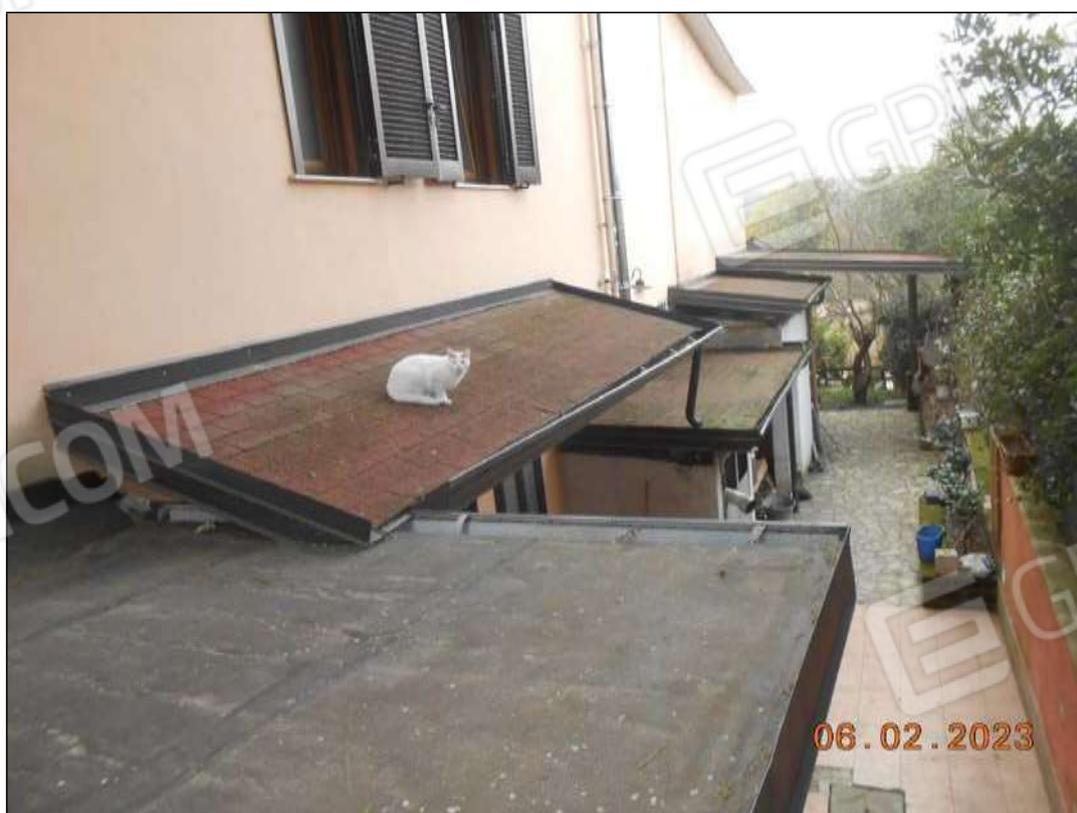
**FOTO N. 36** Vista dell'immobile sul lato nord. Si notano le opere abusive da rimuovere.

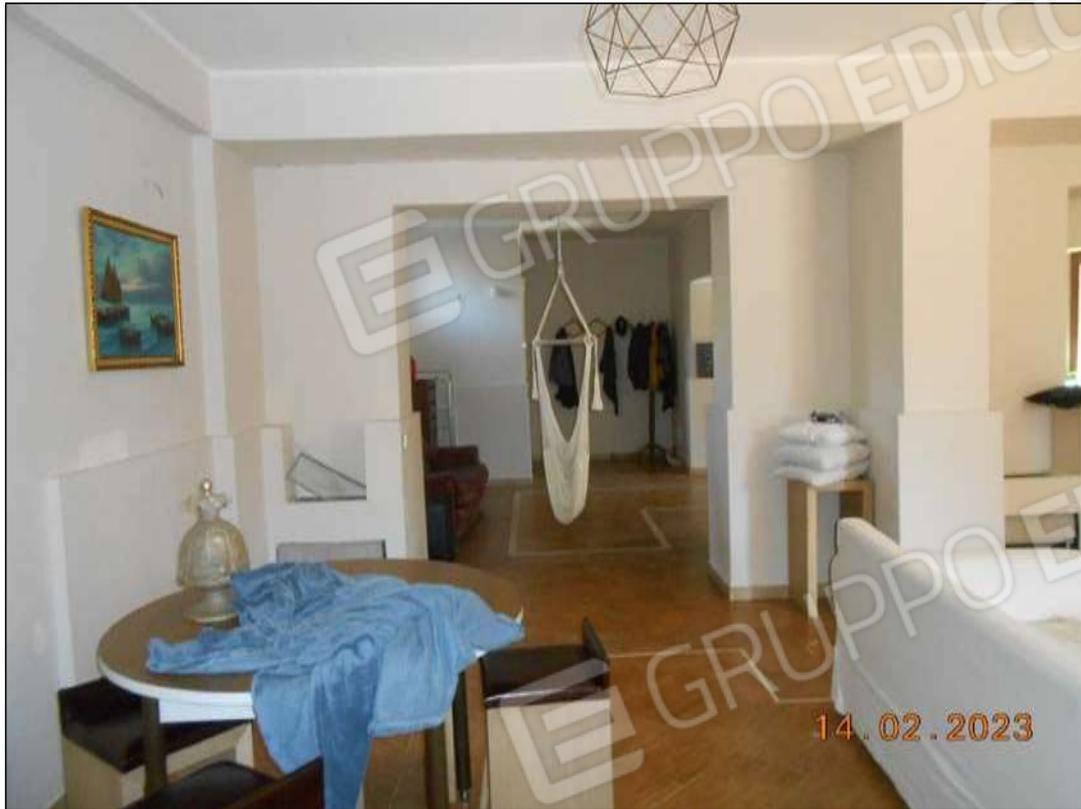
**FOTO N. 41 Vista interna del piano seminterrato. Si nota il rivestimento sulle pareti per mascherare l'umidità di risalita.**

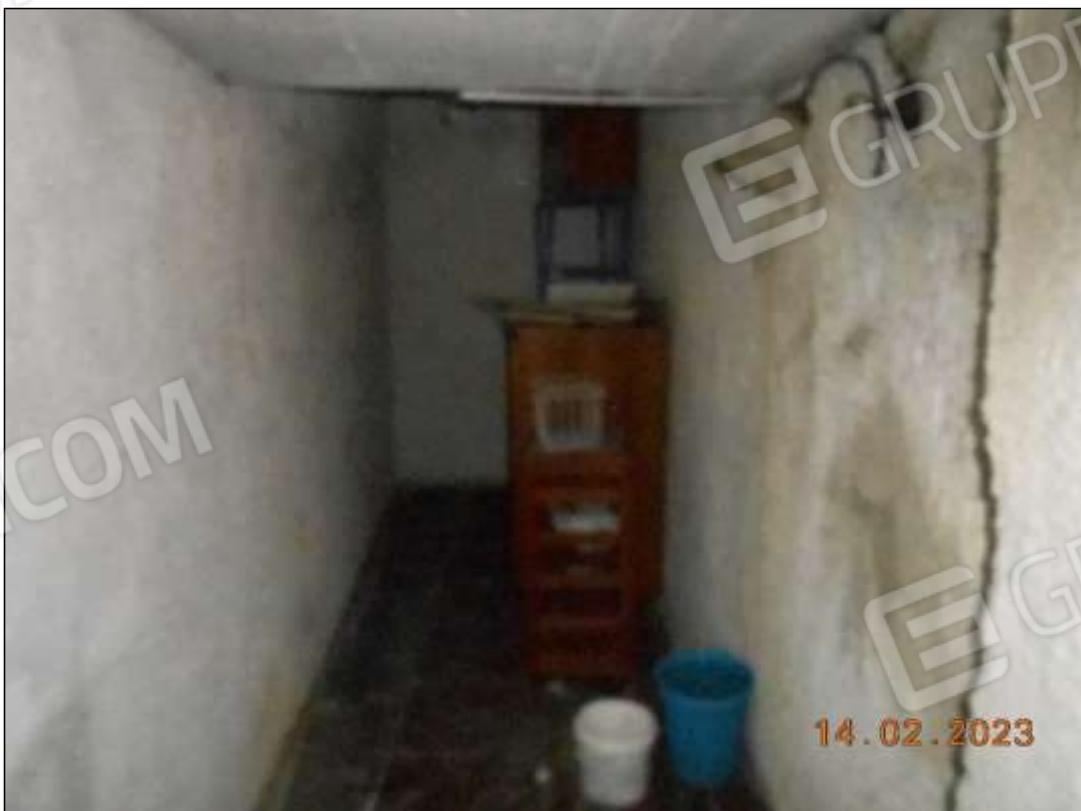
**FOTO N. 53** Vista interna del piano seminterrato, locale lavanderia. Si nota l'umidità sulle pareti.

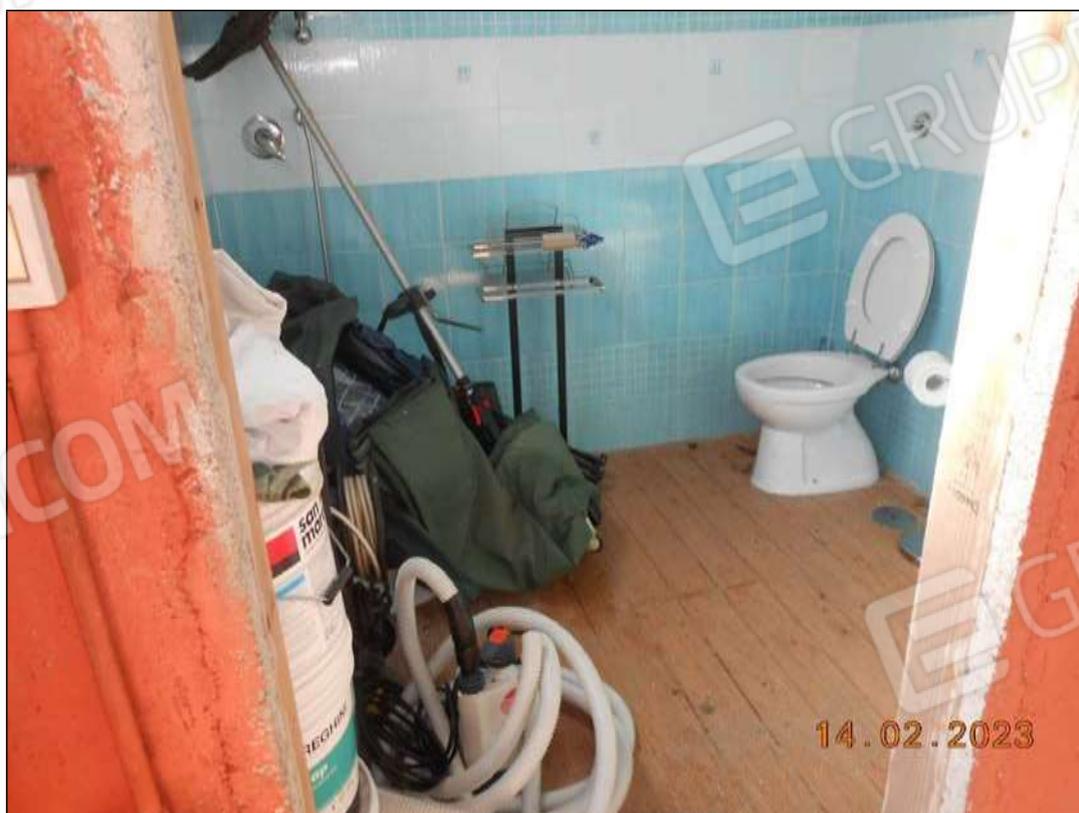
FOTO N. 86 Vista interna del locale deposito abusivo p.Illa 1223.
