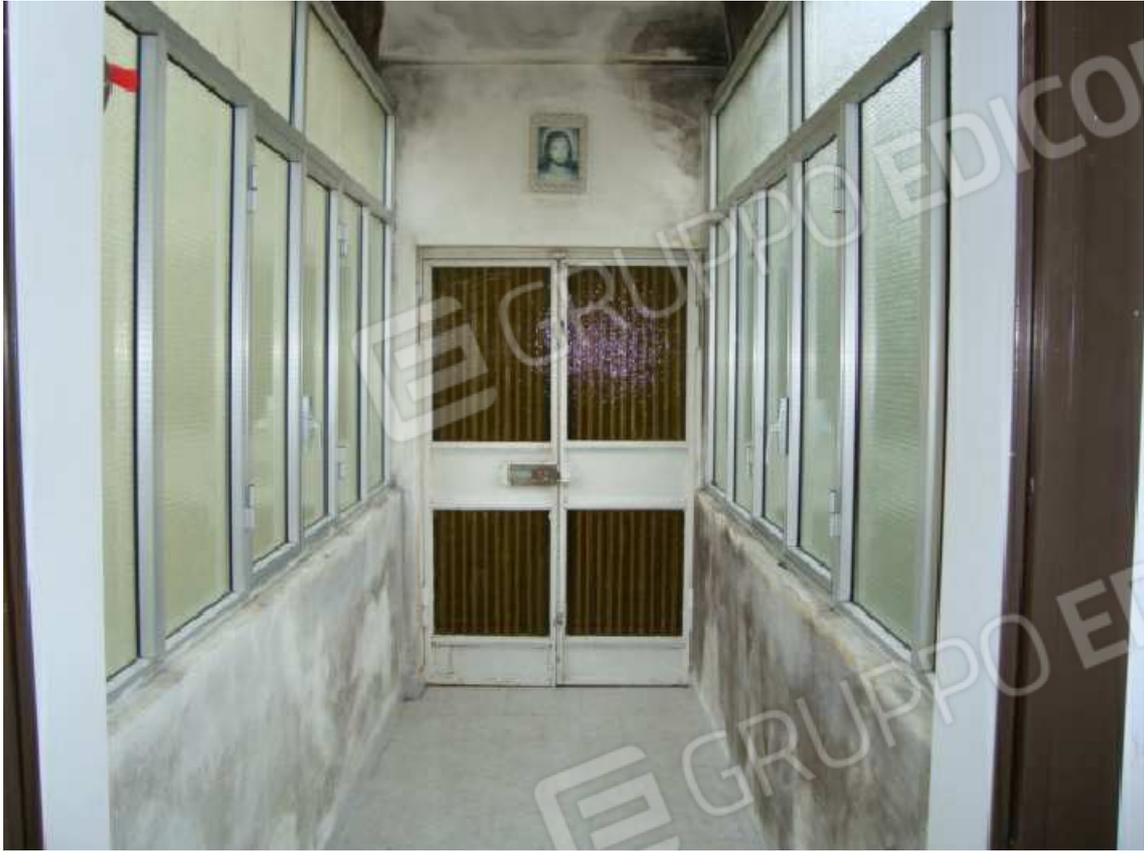
Foto n. 15: Foto interna del collegamento tra la scala condominiale e l'ingresso all'appartamento

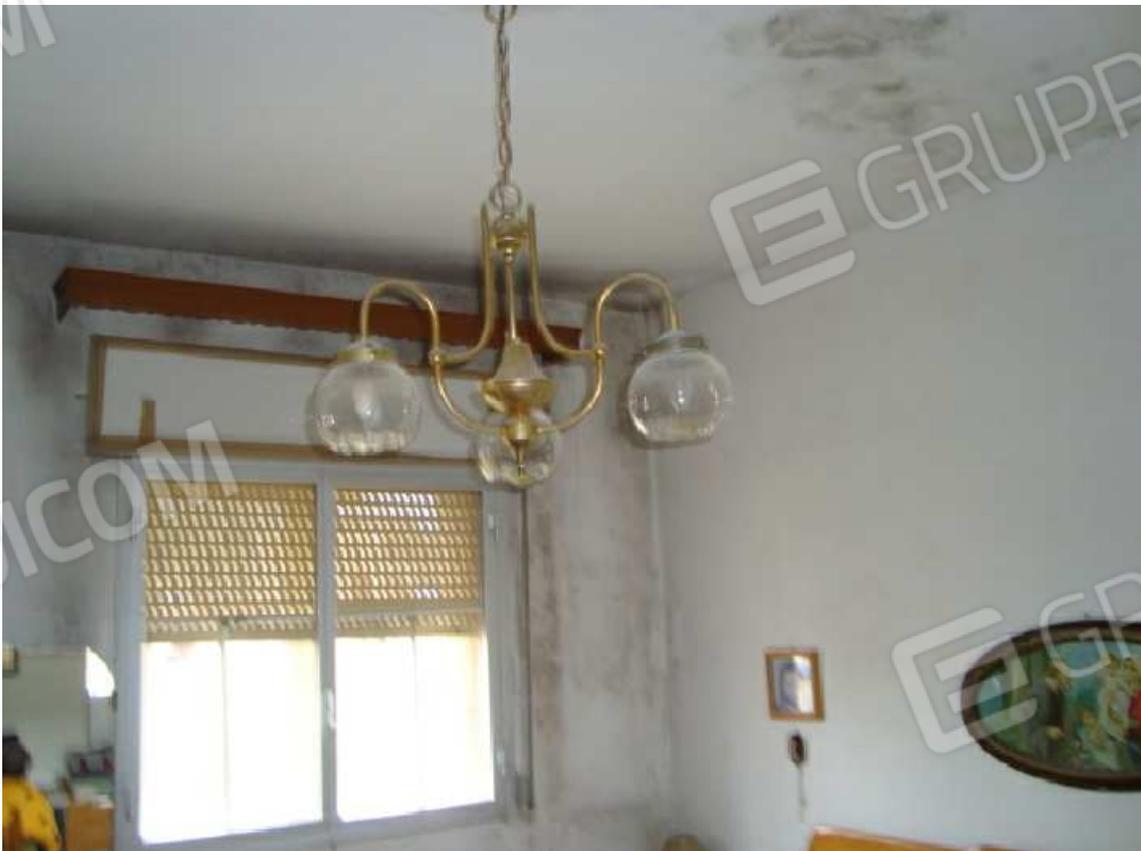
Foto n. 16: Foto interna camera da letto con evidenti macchie sul soffitto per infiltrazioni di acqua dal terrazzo
