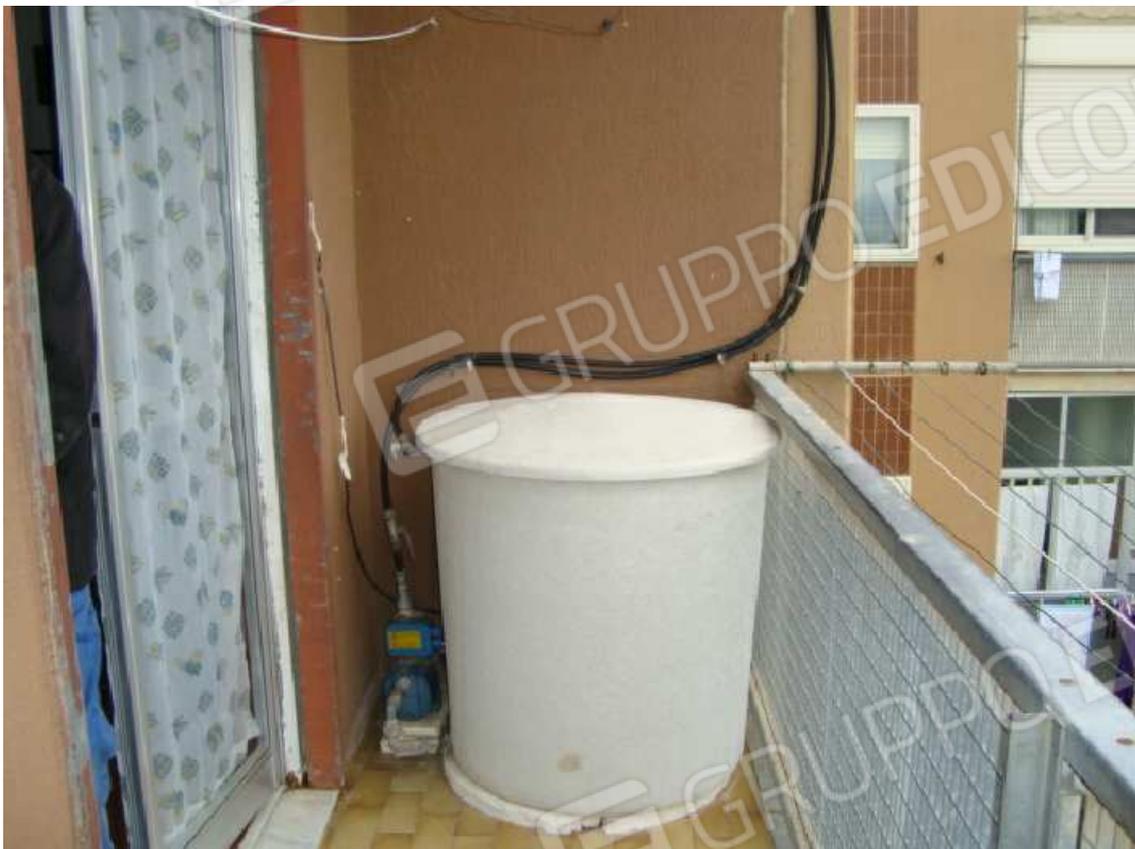
Foto n. 19: Foto esterna balcone lato nord-est in cui risulta allocato un serbatoio autonomo di acqua potabile

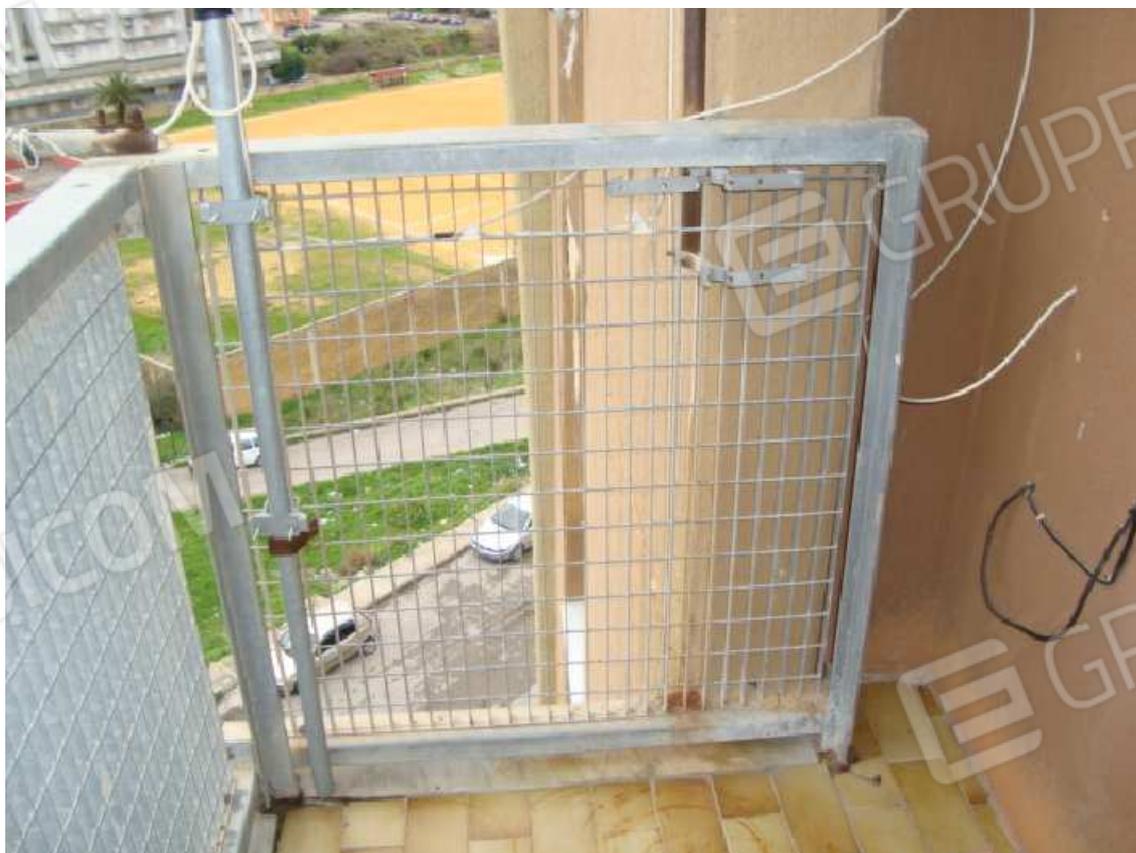
Foto n. 20: Foto esterna balcone lato nord-est, particolare ringhiera di protezione in acciaio zincato
