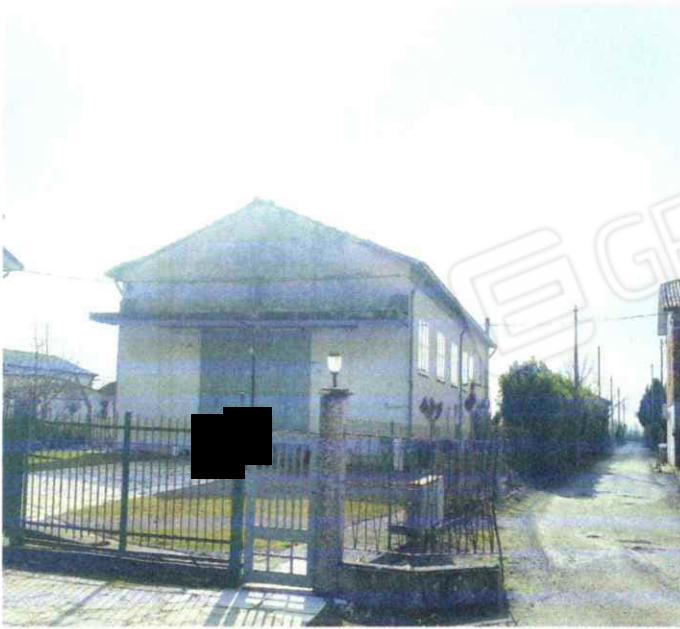
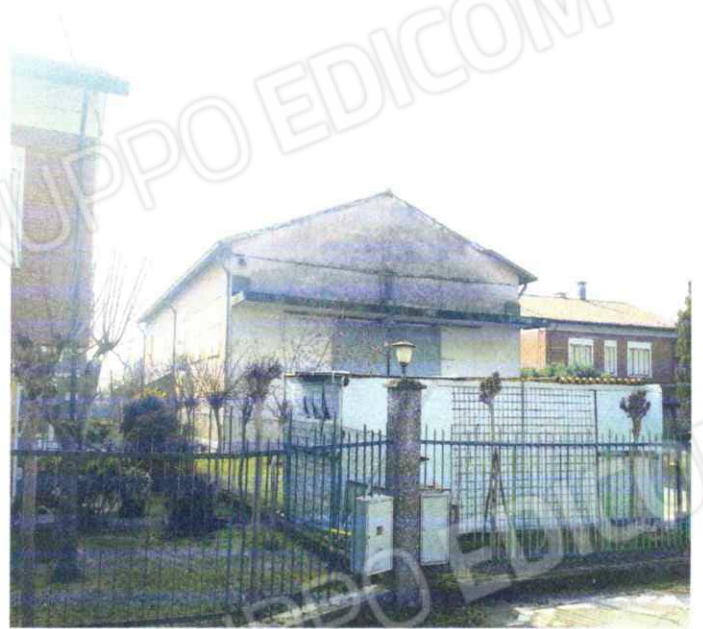
**Prospetto principale e cancello di accesso (si può notare il manufatto abusivo)**

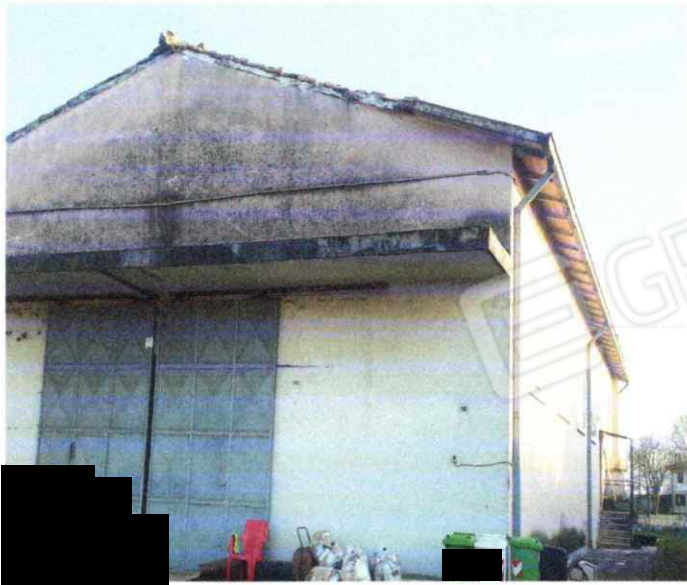
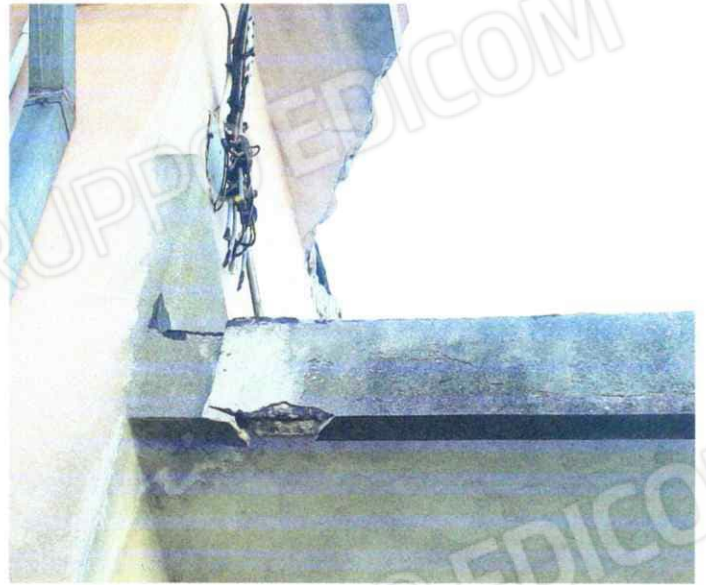
**Prospetto principale (cornice del tetto spezzata) e pensilina danneggiata**

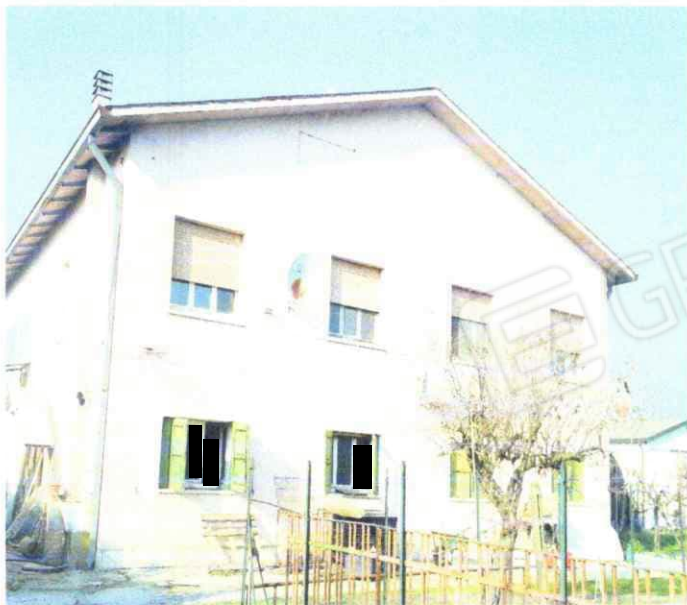
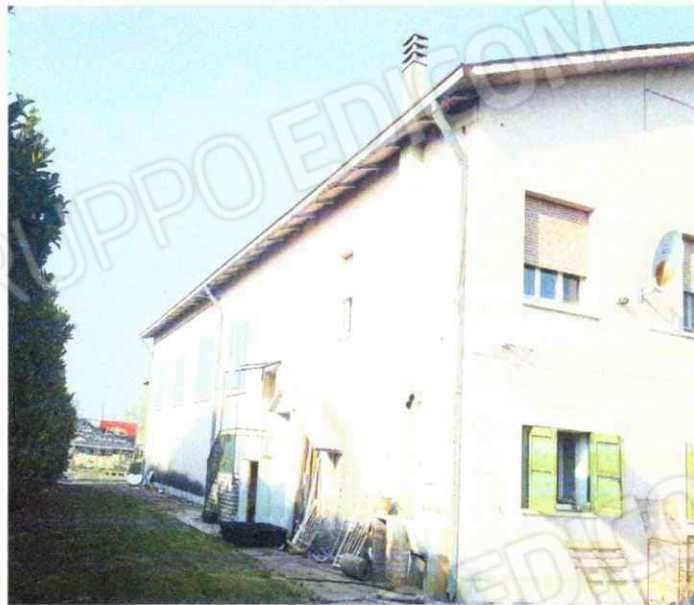
**Prospetto Sud, Ovest ed Est (canali di gronda danneggiati)**

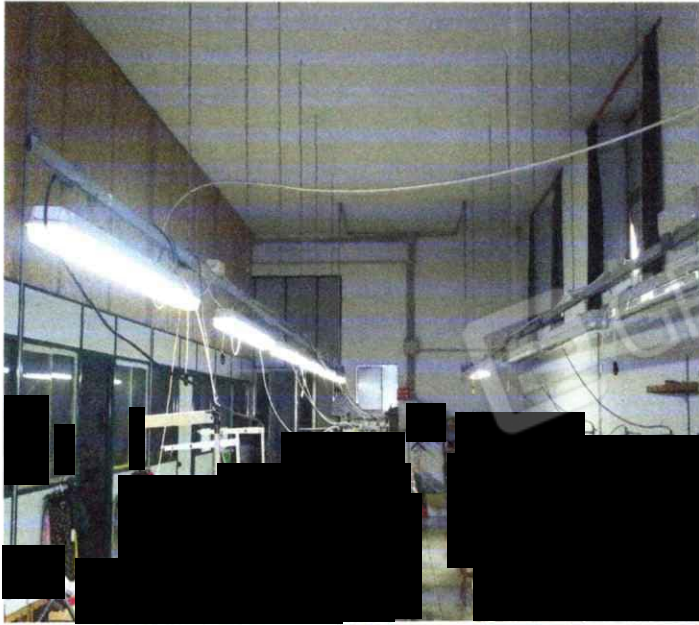
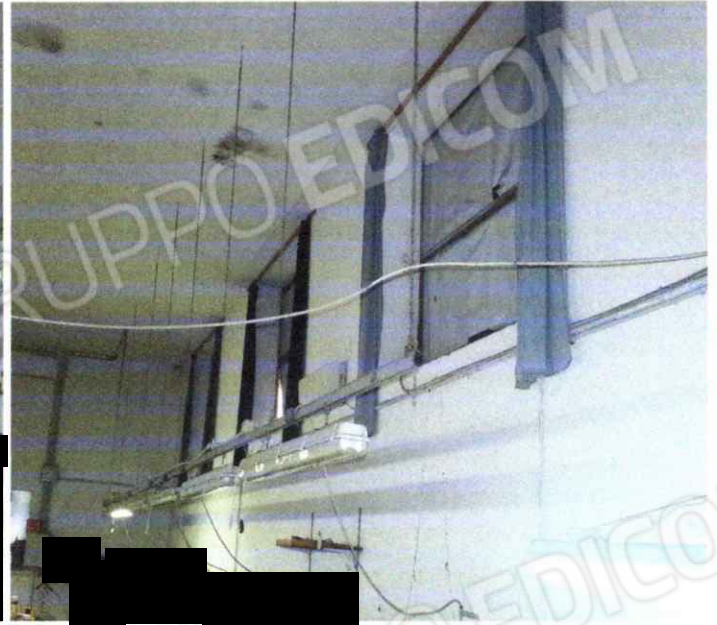
**Laboratorio (Parte Est) con finestrate e macchie d umidità nel soffitto**

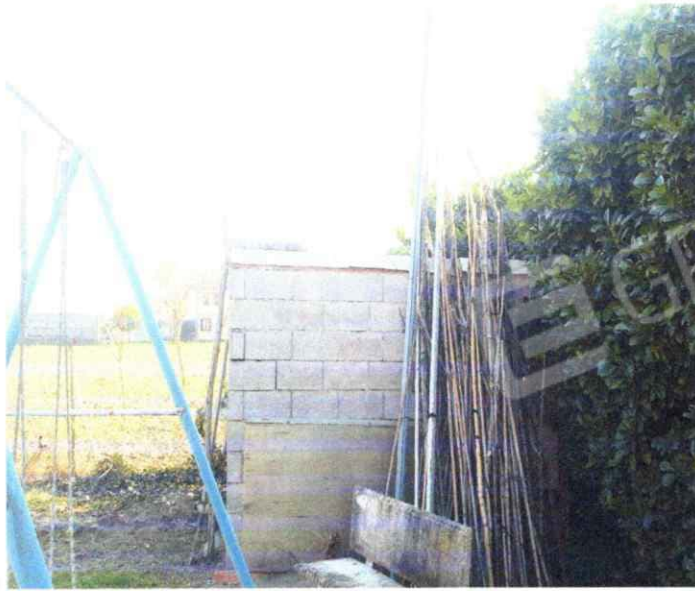
**Manufatto in muratura abusivo**

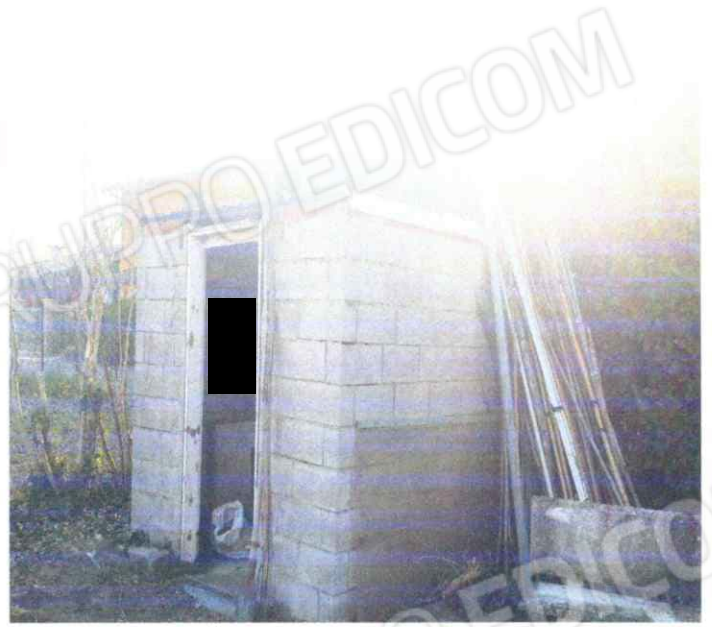
**Tettoia abusiva**

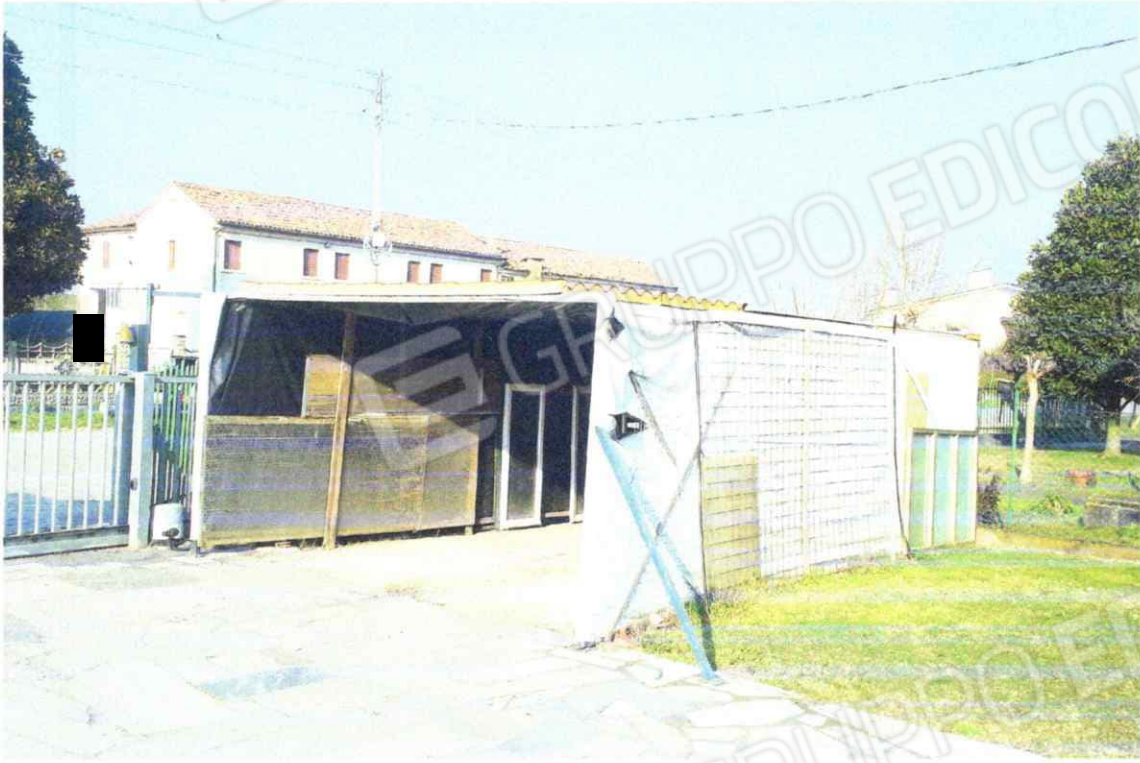
**Manufatto ad uso garage (abusivo)**

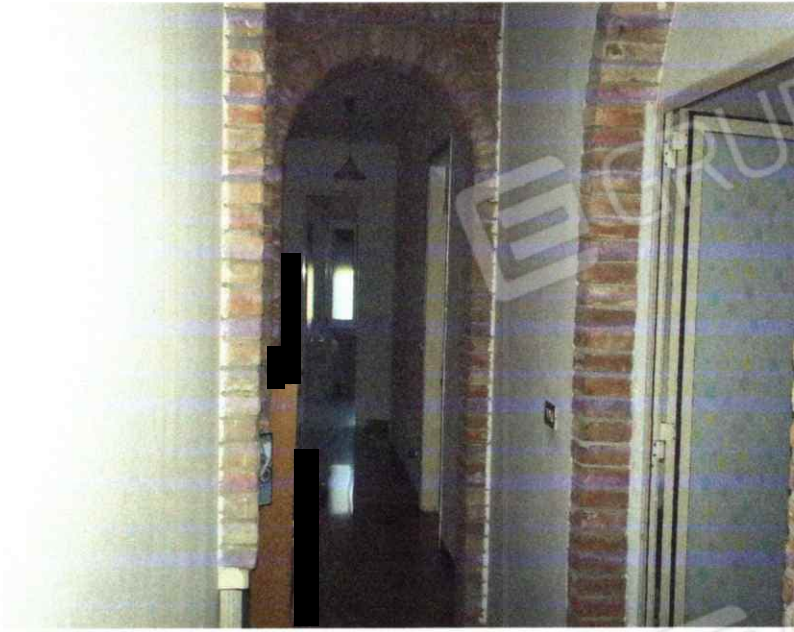
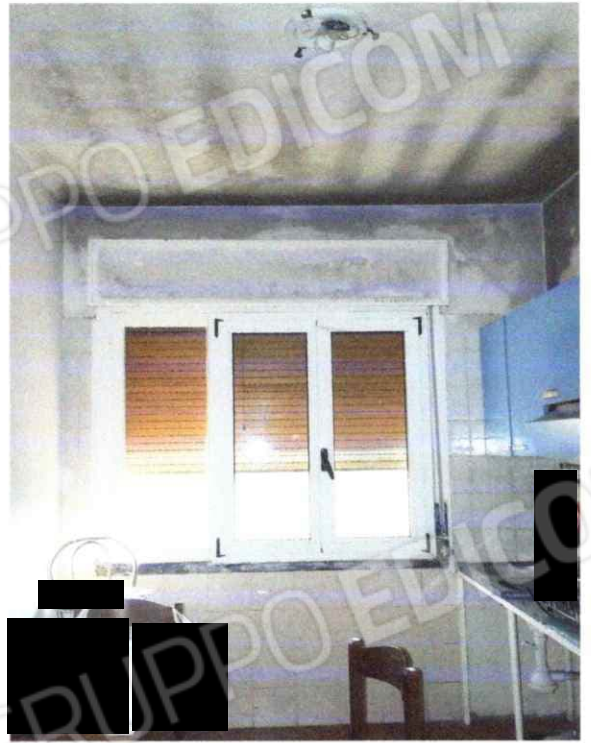
**Vani al Piano primo dell'appartamento, con  
segni di umidità sul soffitto**
