Foto n.1: Prospetti Sud ed Ovest del Fabbricato Condominiale dov'è ubicato l'Appartamento oggetto di E.I., visto dalla via pubblica Eritrea.

San Vito al Tagliamento li 03-06-2019.

L'Esperto Estimatore

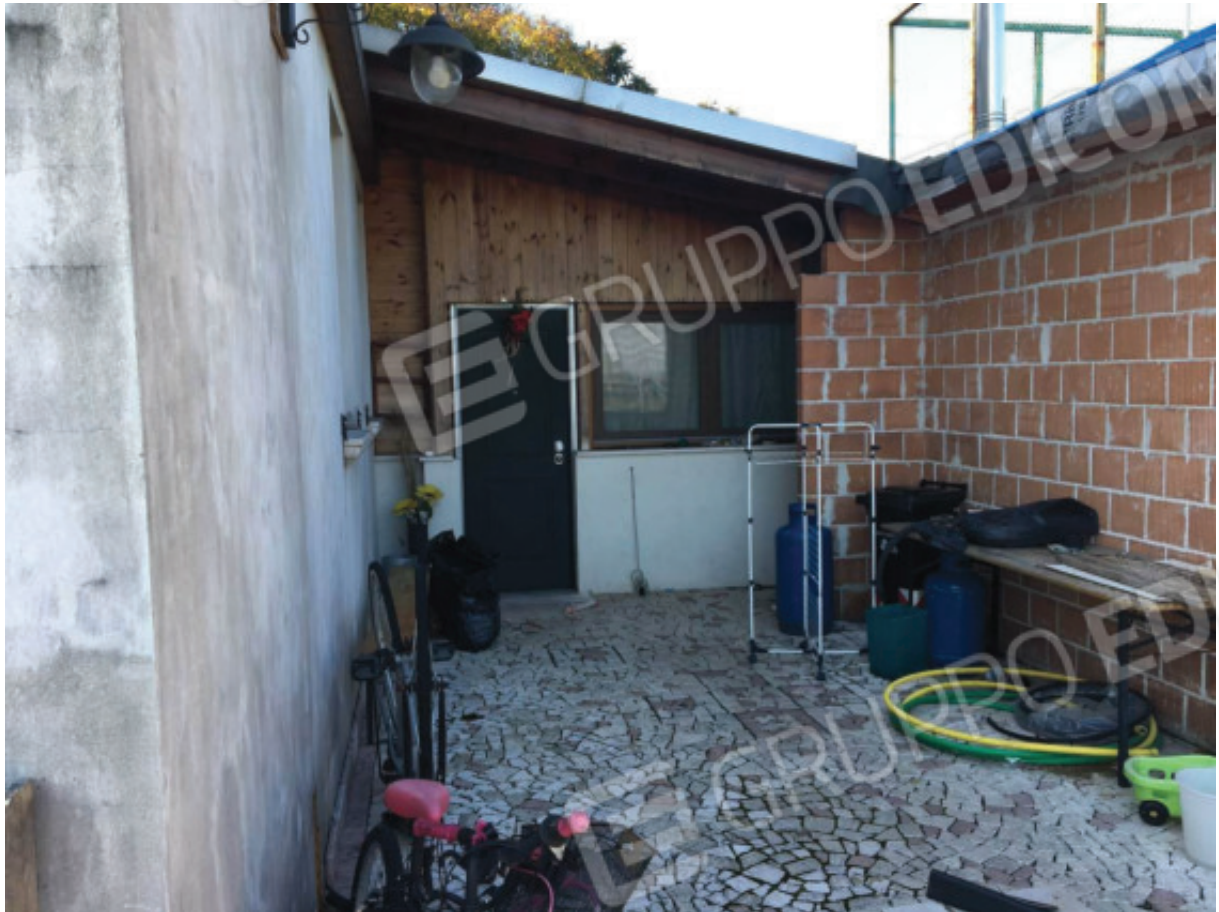
Foto n.9: Ampliamento abusivo (da completare) con evidenza del nuovo portoncino d'ingresso posto ad est della zona giorno dell'Appartamento oggetto di E.I. (Sub.1) e direttamente collegato con la restante Corte Scoperta Esclusiva (Sub.7).

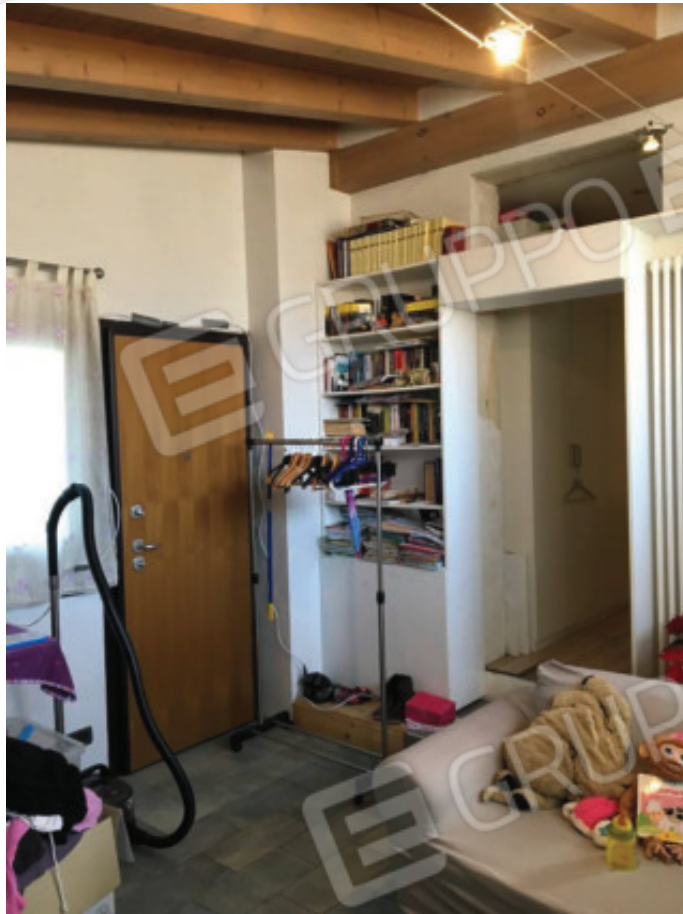
Foto n.11: Nuovo ingresso autonomo realizzato nella zona giorno con portoncino blindato che è direttamente collegato ad Est con la Corte Scoperta Esclusiva (Sub.7).

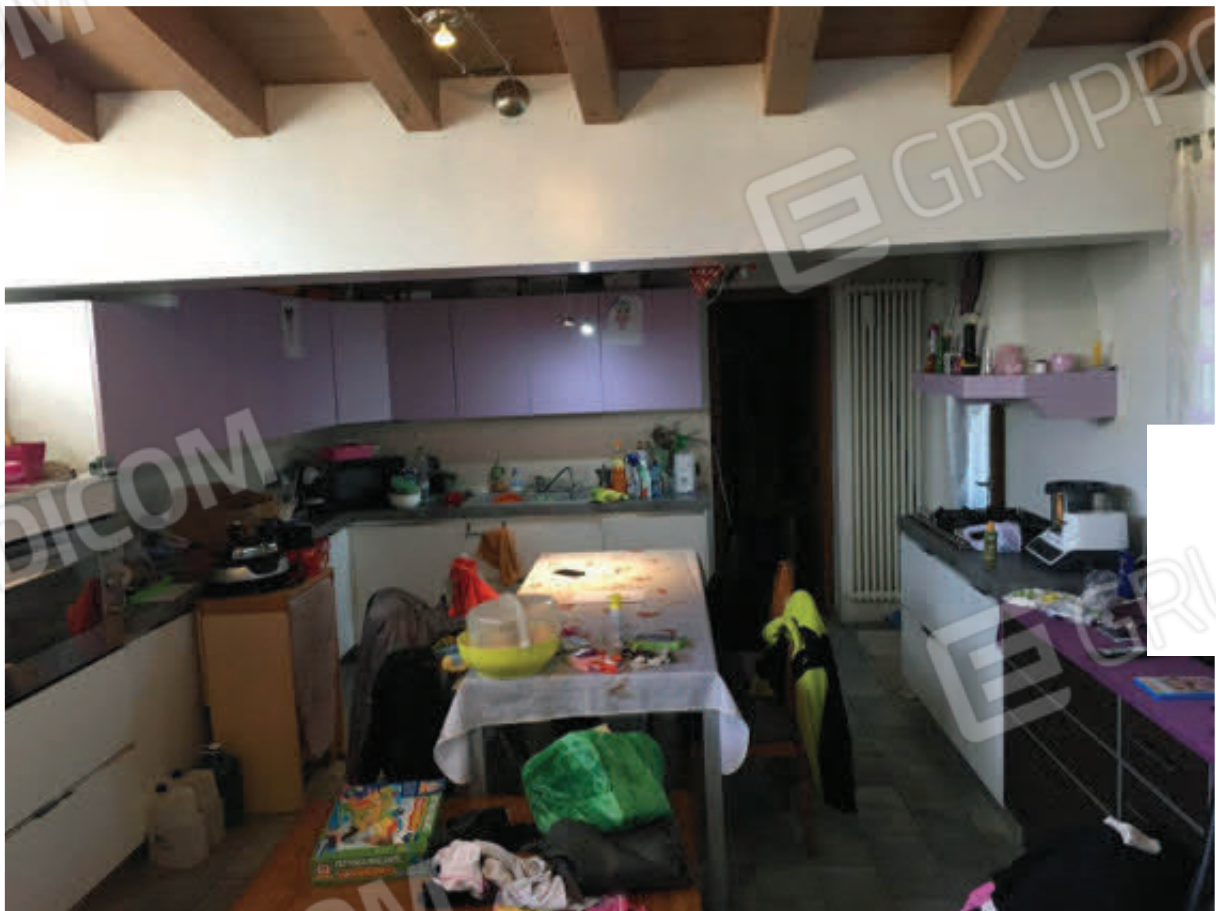
Foto n.12: Pranzo/Cucina, realizzato abusivamente accorpando l'ex autorimessa (Sub.5) con parte della corte esclusiva (Sub.7).

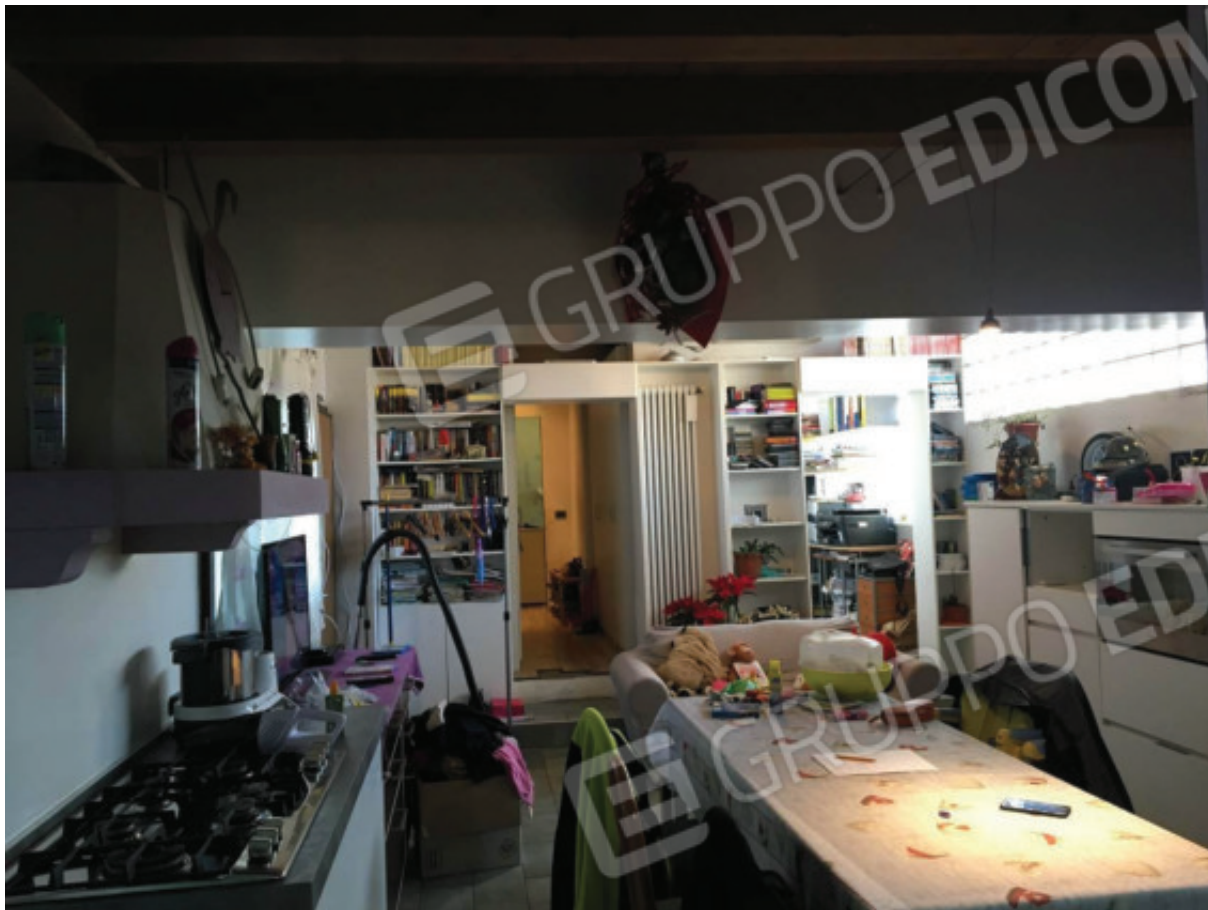
Foto n.13: Pranzo/Cucina, realizzato abusivamente accorpendo l'ex autorimessa (Sub.5) con parte della corte esclusiva (Sub.7).

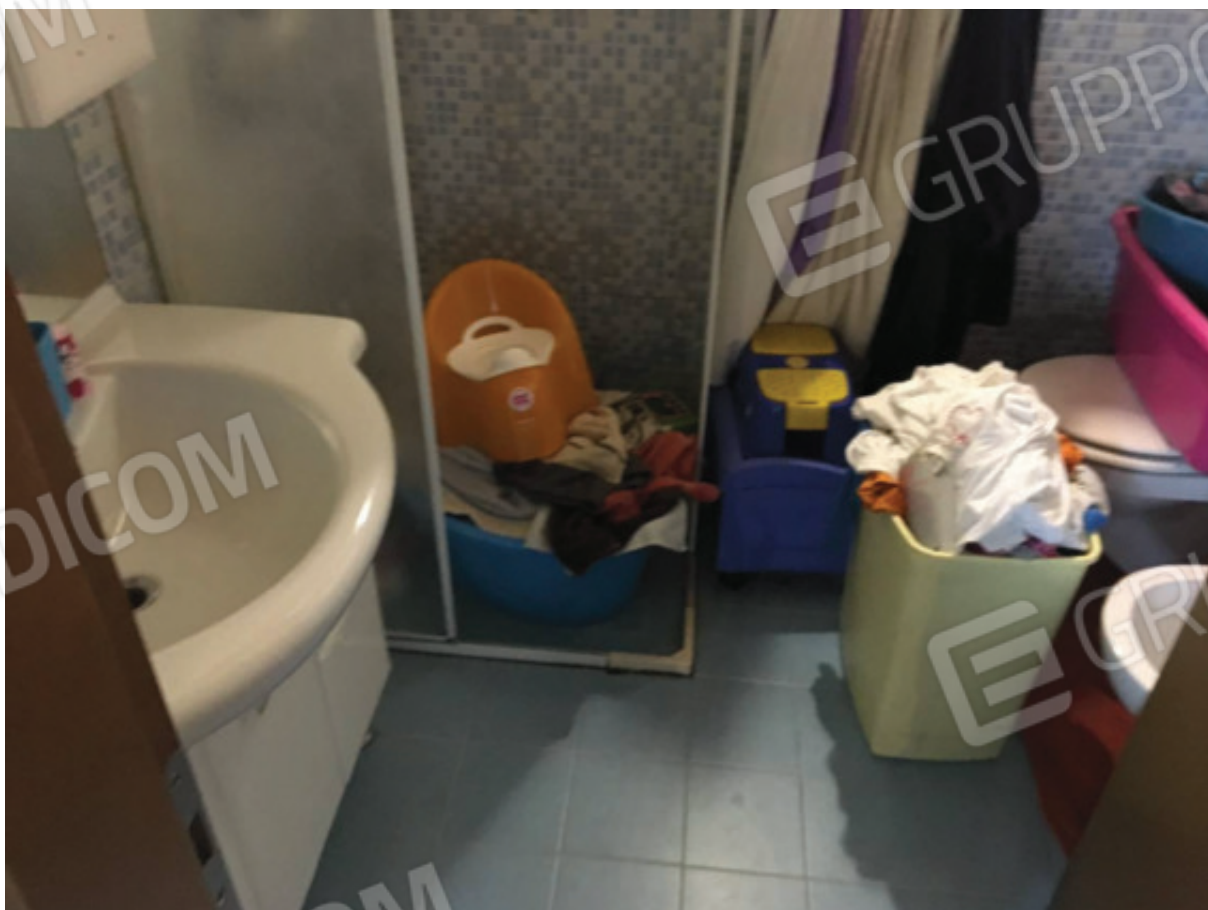
Foto n.14: Bagno abusivo realizzato in luogo dell'originario Ripostiglio isolato (Sub.1), privo di antibagno verso la zona giorno cucina/pranzo.

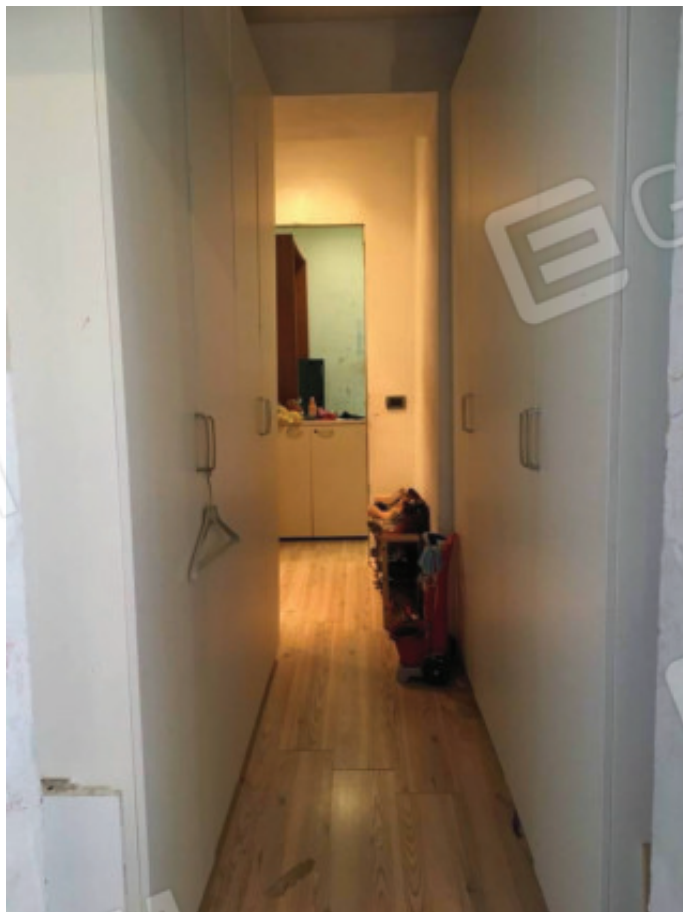
Foto n.16: Disimpegno tra zona giorno e zona notte, difforme da quanto assentito dal Comune (Sub.1).

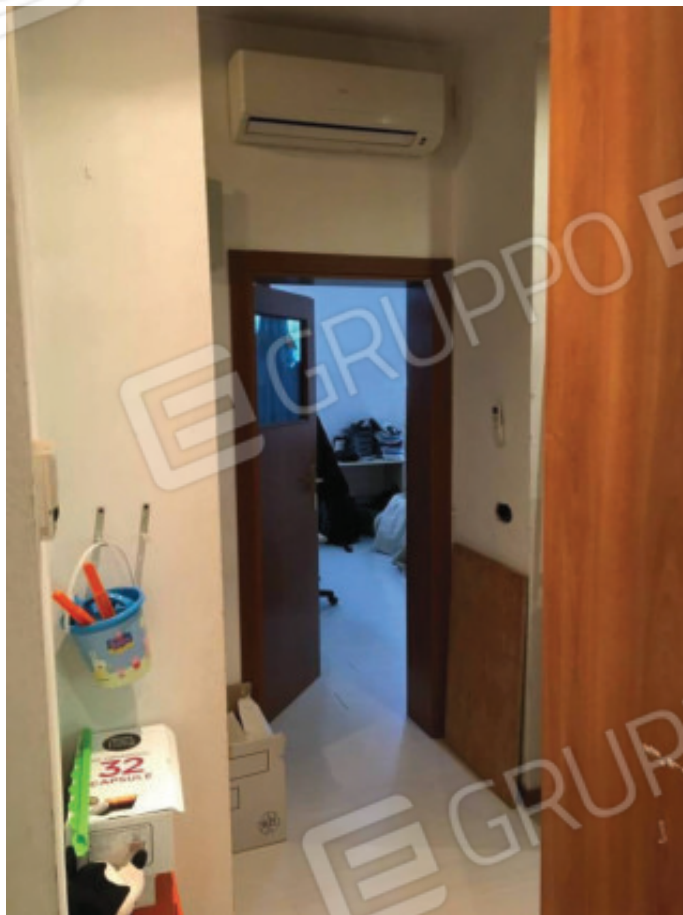
Foto n.17: Disimpegno zona notte, difforme da quanto assentito dal Comune (Sub.1).

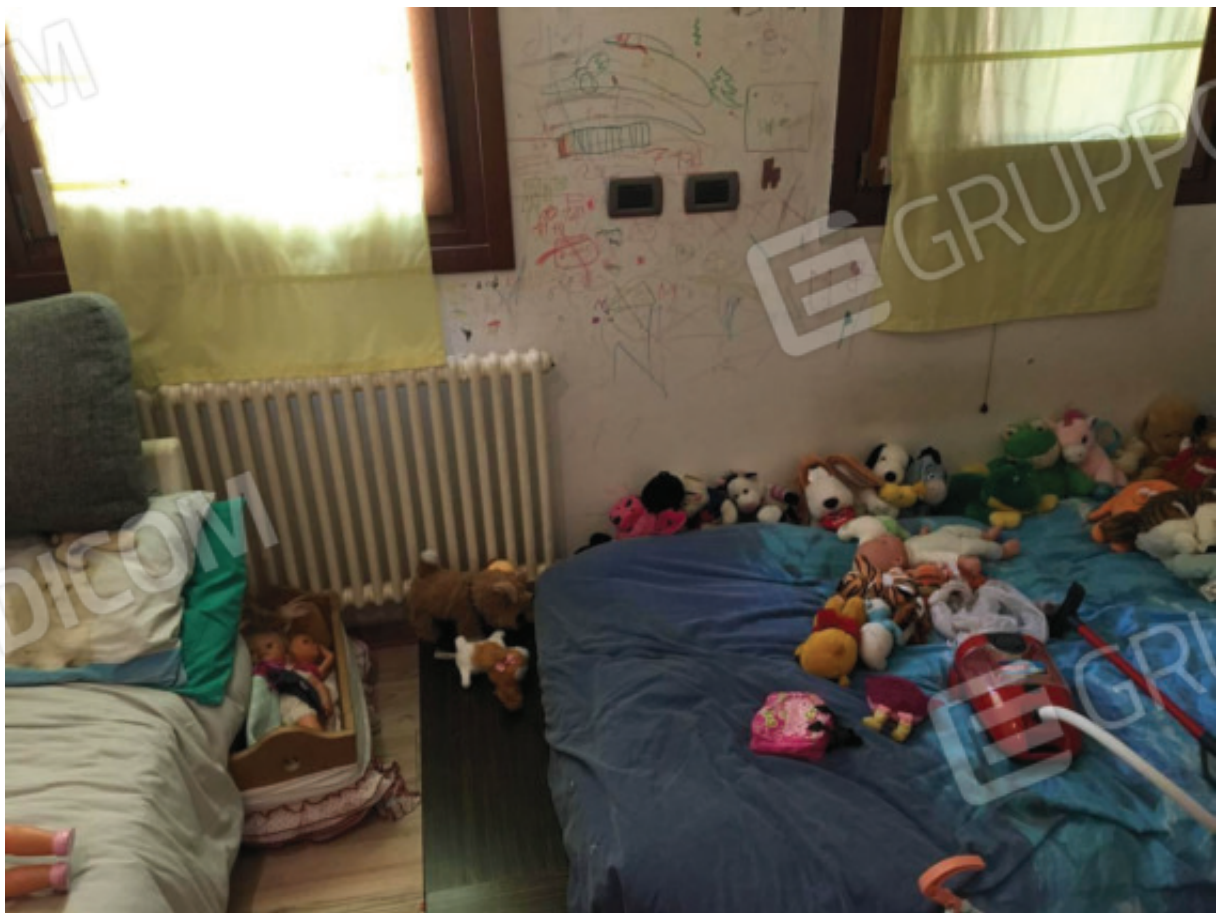
Foto n.18: Camera Ovest, difforme da quanto assentito dal Comune (Sub.1).

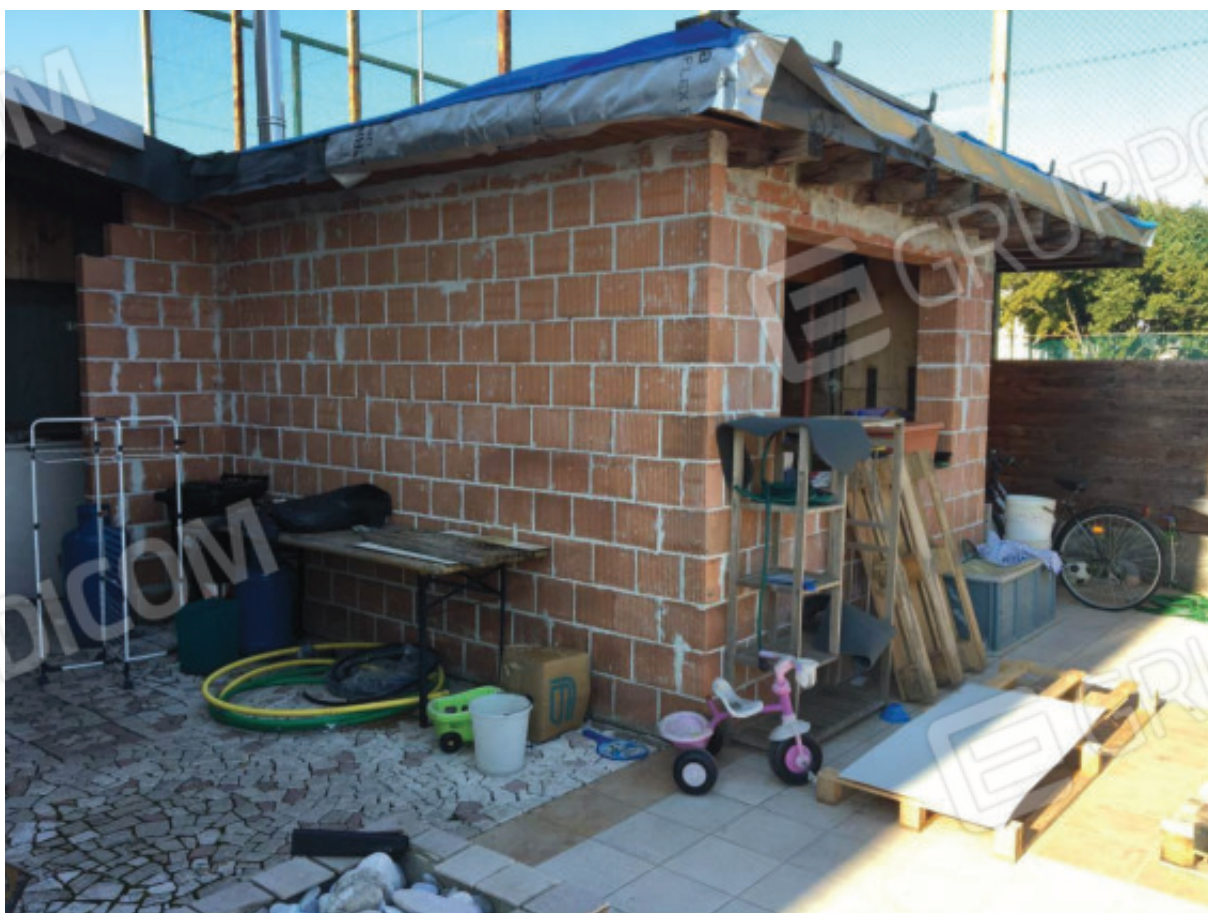
Foto n.22: Facciata Sud ed Est della parte accessoria adibita a Lavanderia-Deposito che è stata edificata, abusivamente, in luogo di un pergolato, sullo scoperto esclusivo (Sub.7).

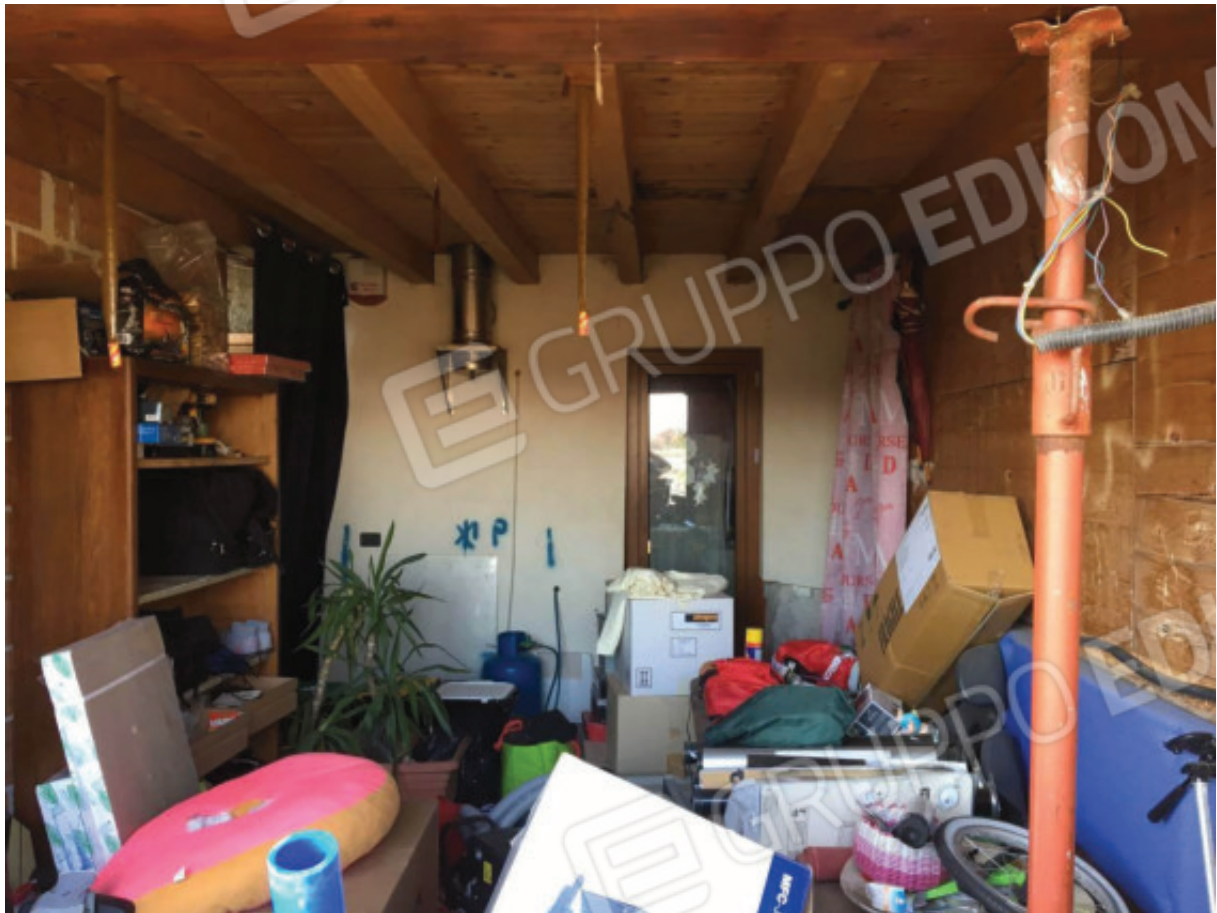
Foto n.23: Deposito abusivo che era stato autorizzato come Pergolato.

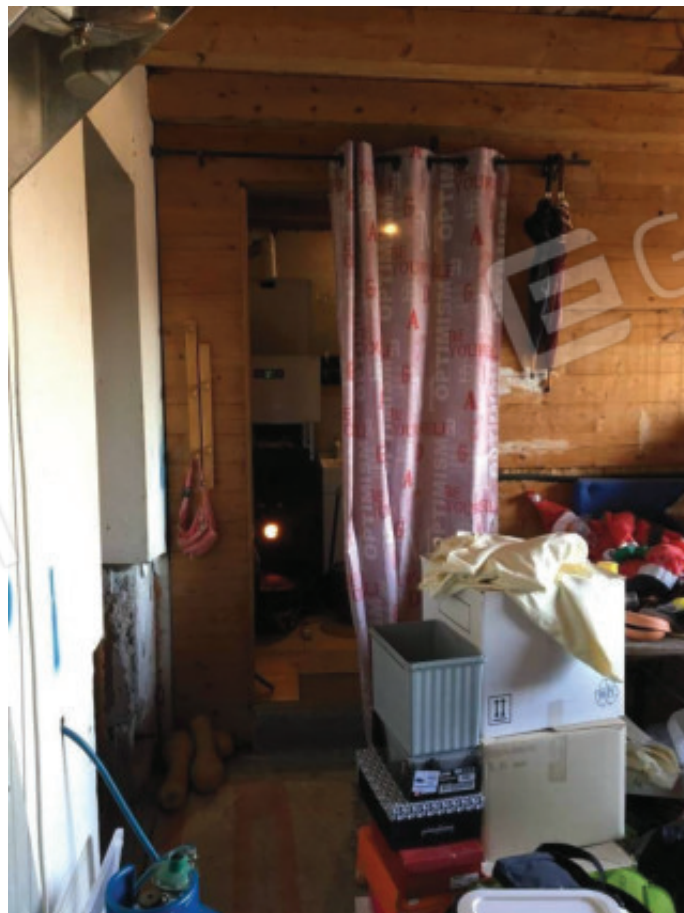
Foto n.24: Deposito con vista della porta d'ingresso della Lavanderia/C.T.; il tutto realizzato abusivamente, in luogo di un pergolato, sopra lo scoperto esclusivo (Sub.7).

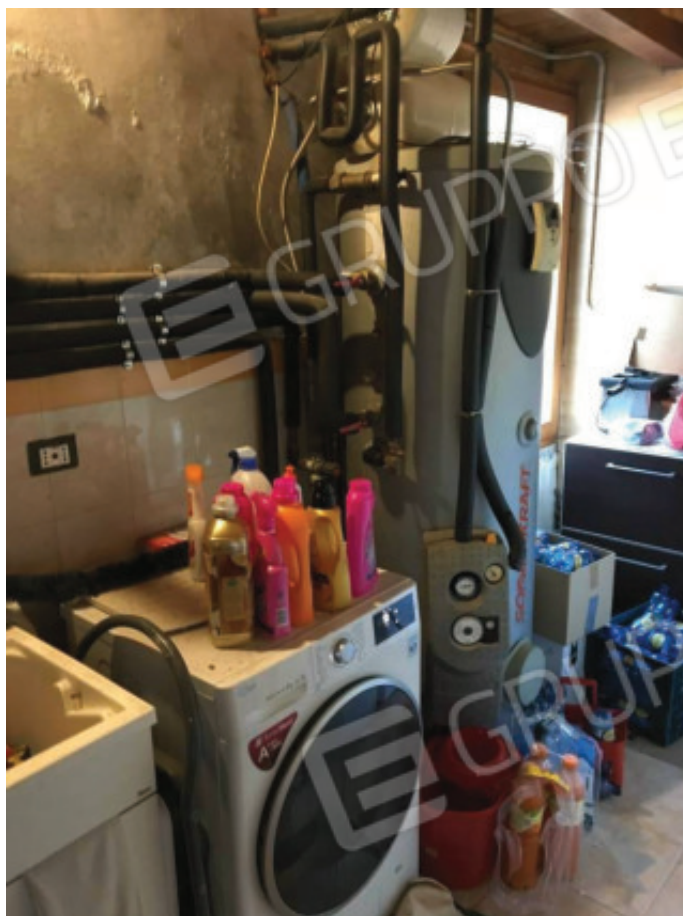
Foto n.25: Lavanderia/C.T., realizzata abusivamente lungo il confine nord, in luogo di un pergolato, sopra lo scoperto esclusivo (Sub.7).
