TRIBUNALE DI BARI

Comune di Bari - Via Gentile 115

Intervento di caratterizzazione rifiuti e pulizia e rimozione rifiuti presenti nell'area

Elaborato
RILIEVO FOTOGRAFICO

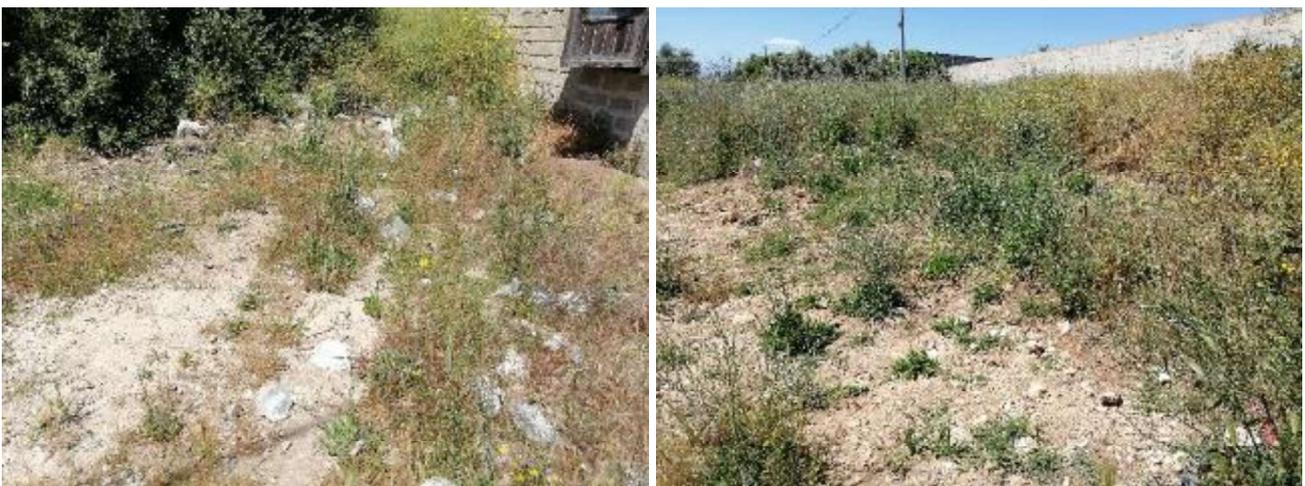
Figura 2: Area A1 con terre e rocce distribuite su tutta la superficie

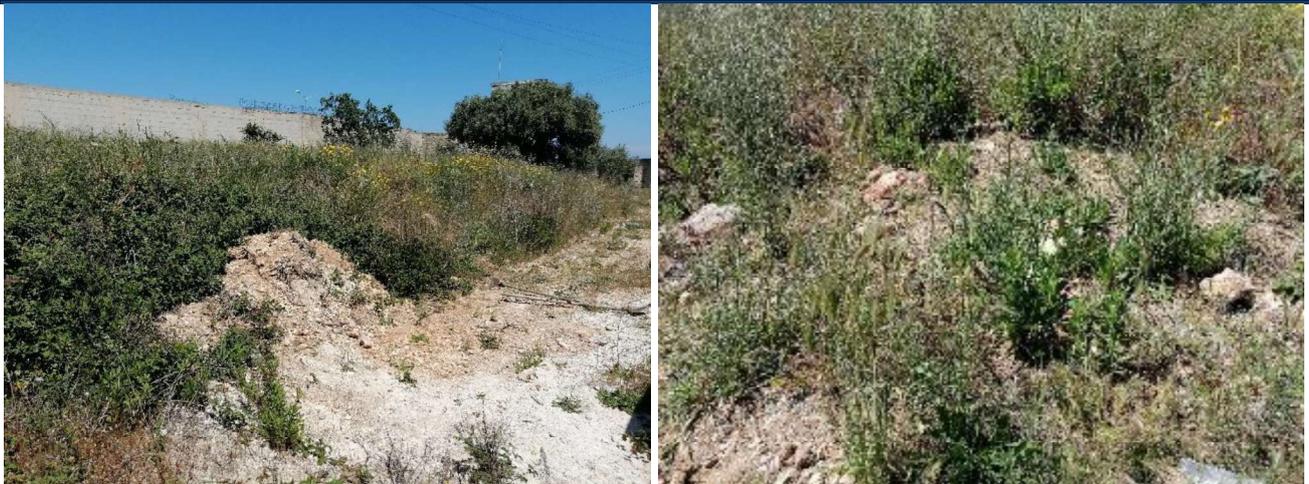
Figura 3: Area A2 con cumuli di terre e rocce alti circa 70 cm

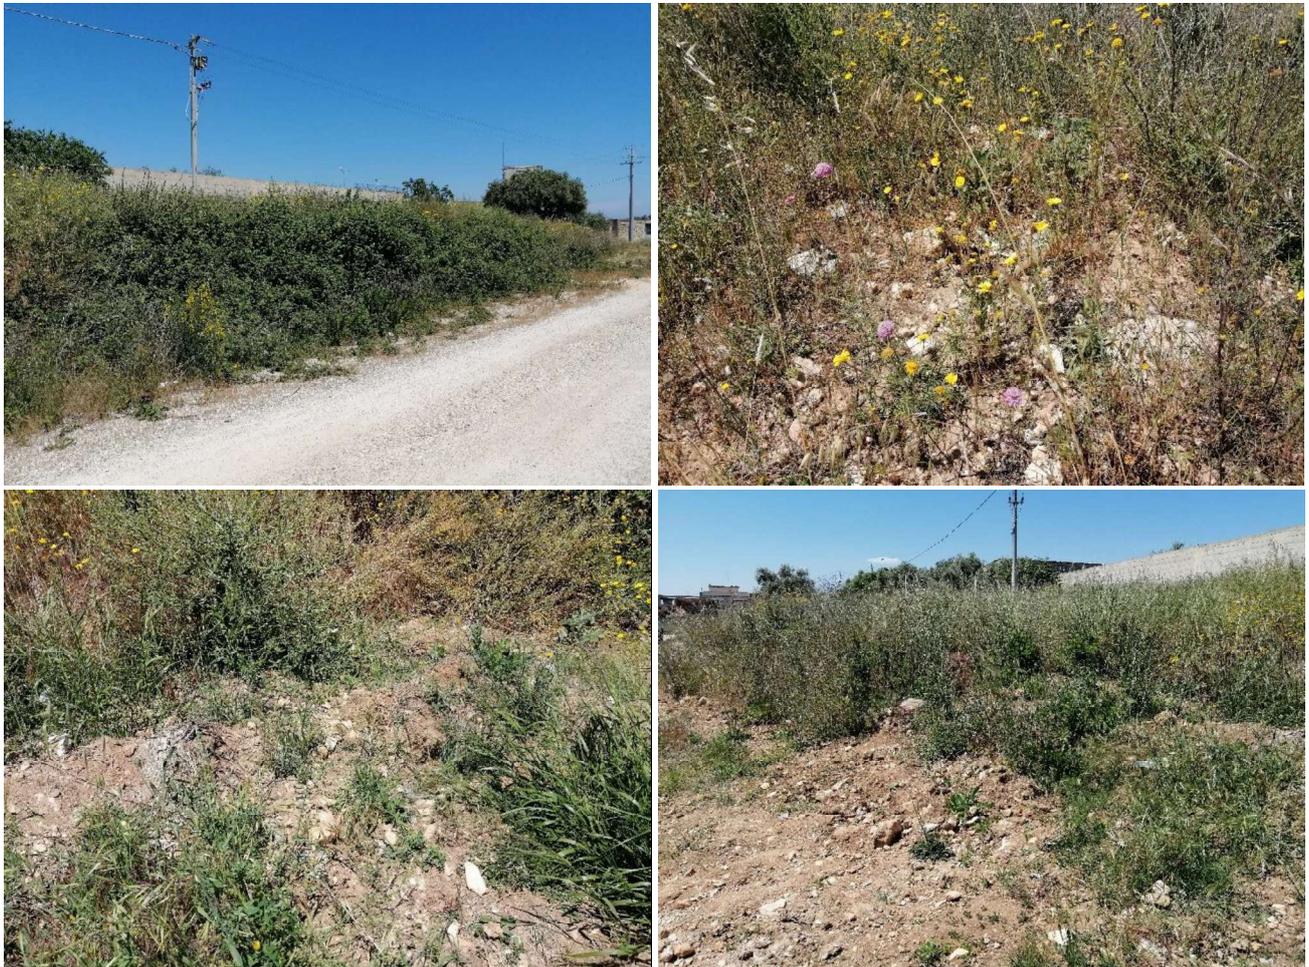
Figura 4: Aree A3-A4-A5 con cumuli di terre e rocce alti circa 1 m

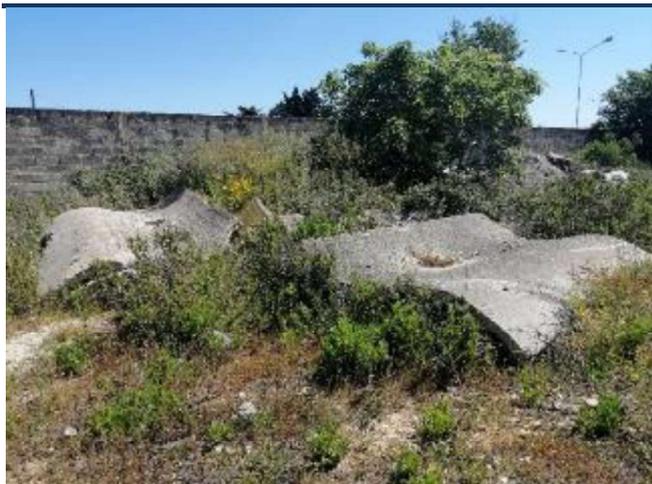
Figura 5: Area A6 con n. 4 manufatti in c.a. ondulati

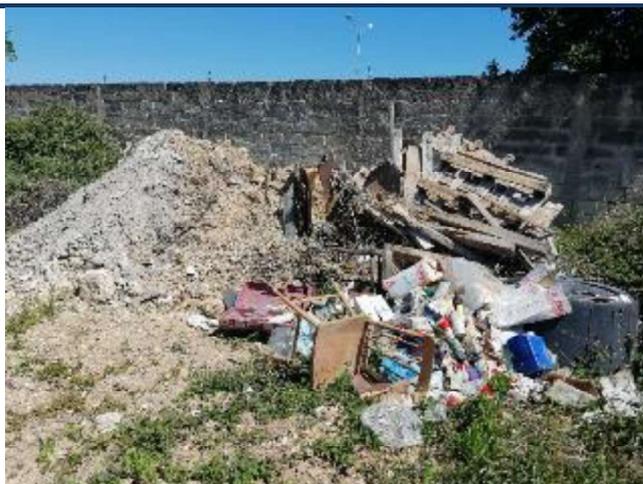
Figura 6: Area A7 con cumuli di terre e rocce, pallet e rifiuti misti

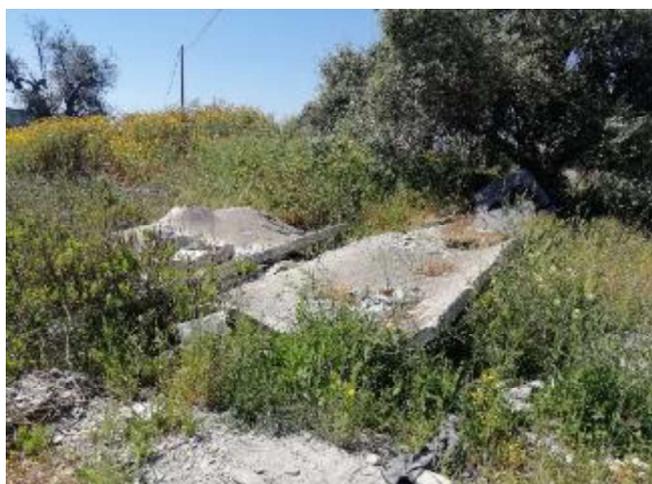
Figura 7: Area A8 con n. 4 manufatti in c.a. ondulati

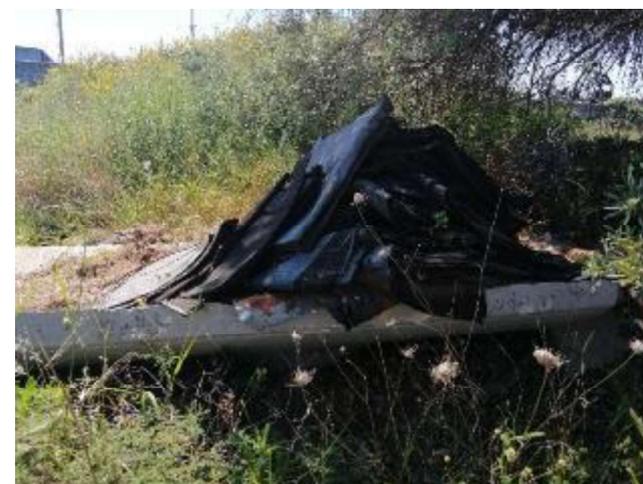
Figura 8: Area A9 con cumulo di guaine bituminose

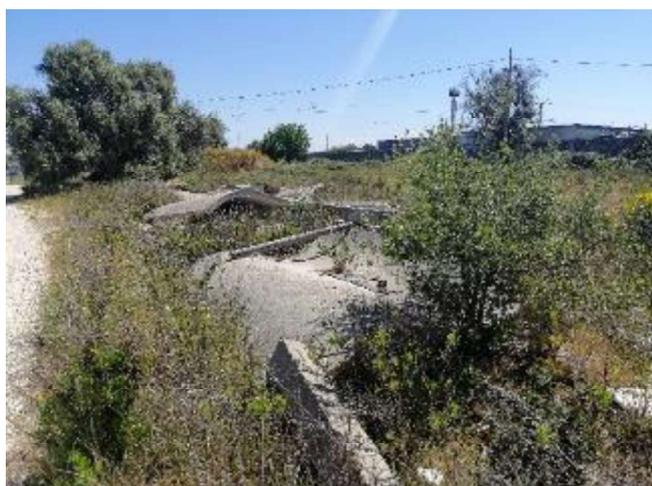
Figura 9: Area A10 con n. 10 manufatti in c.a. e materiale plastico

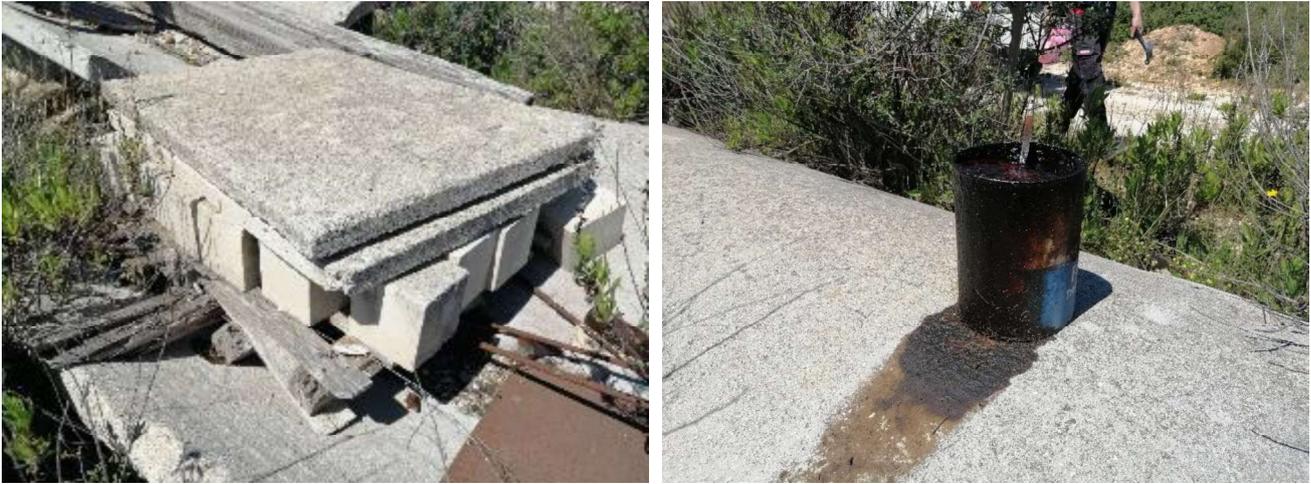
Figura 10: Area A10 con lastre in cemento, lattina piena di olio motore

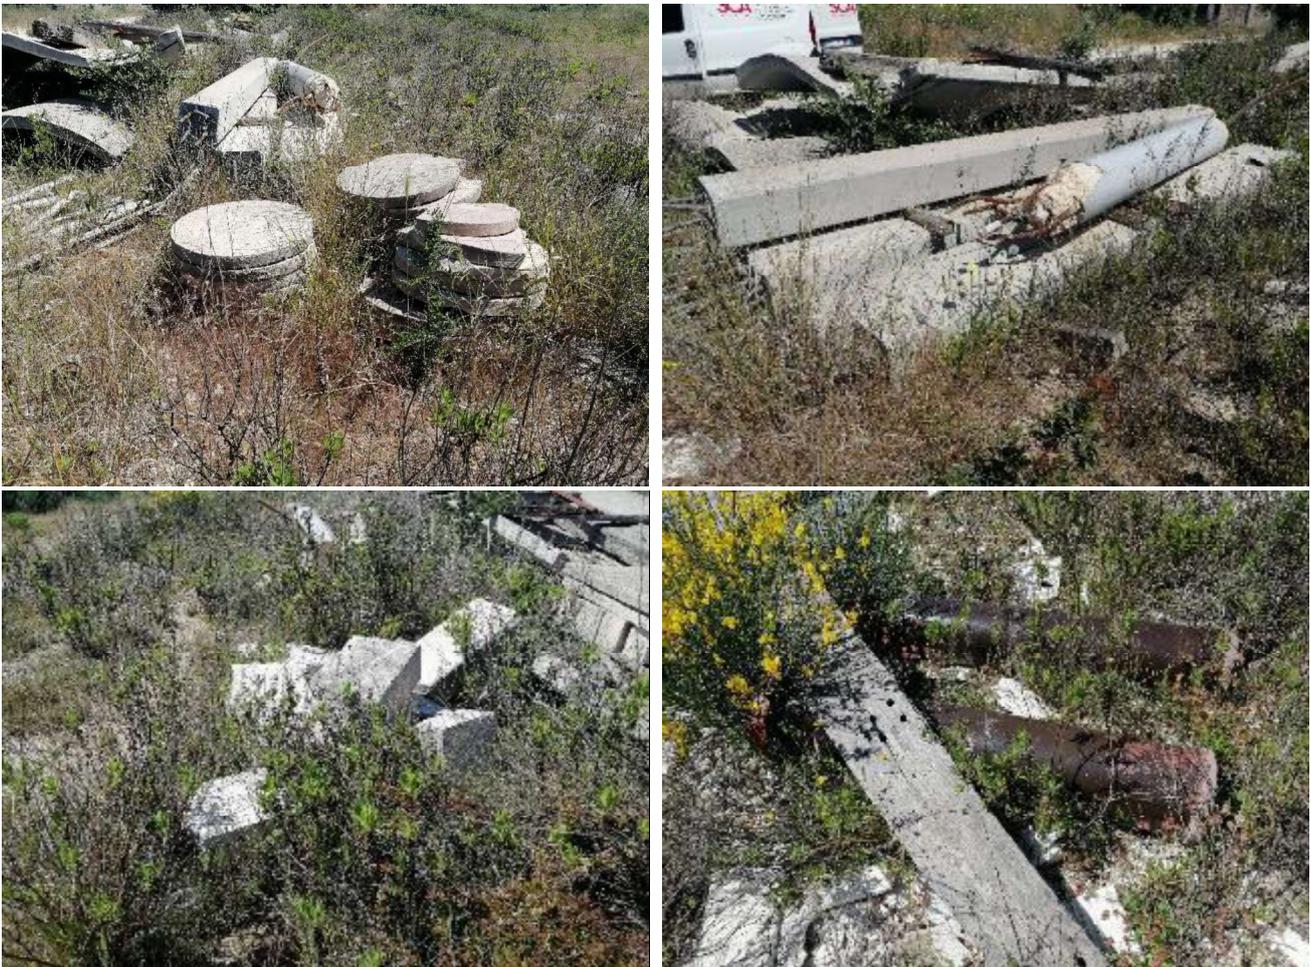
Figura 11: Area A11 con n. 19 elementi tondi in cls, provini in cls, tubi in gres, n. 5 travi in c.a. a sezione quadrata e n. 2 a sezione circolare

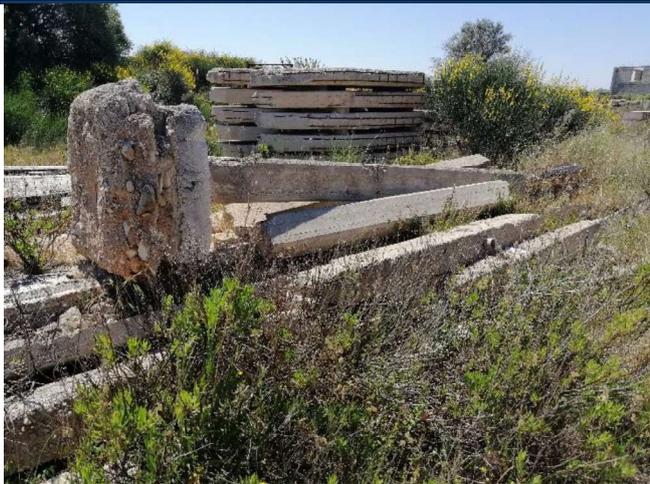
Figura 12: Area A12 con n. 10 travi in c.a.

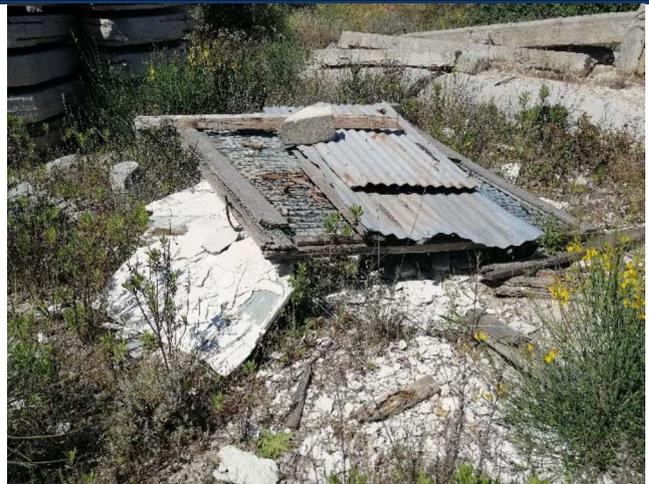
Figura 13: Area A13 con elementi in legno, plastica, e polistirolo

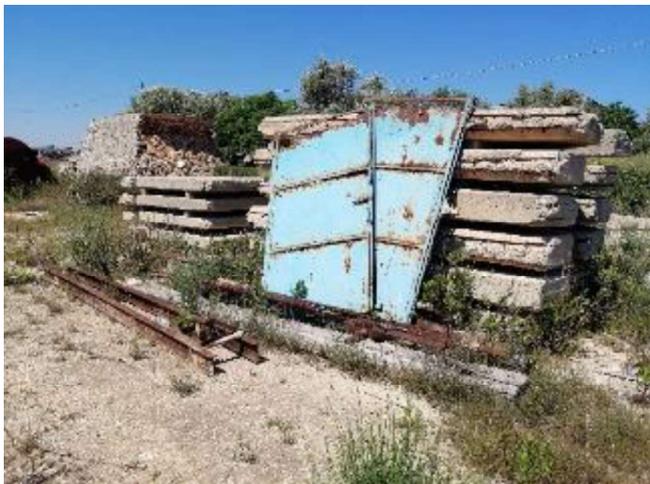
Figura 14: Area A14 con n. 17 solette in c.a., n. 2 porte in ferro e travi in ferro

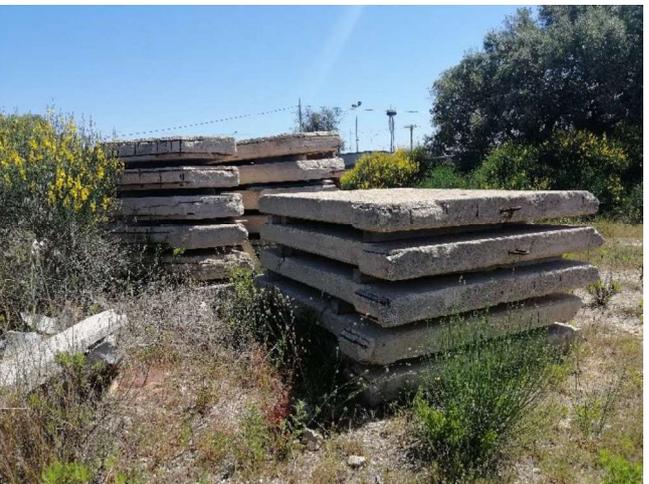
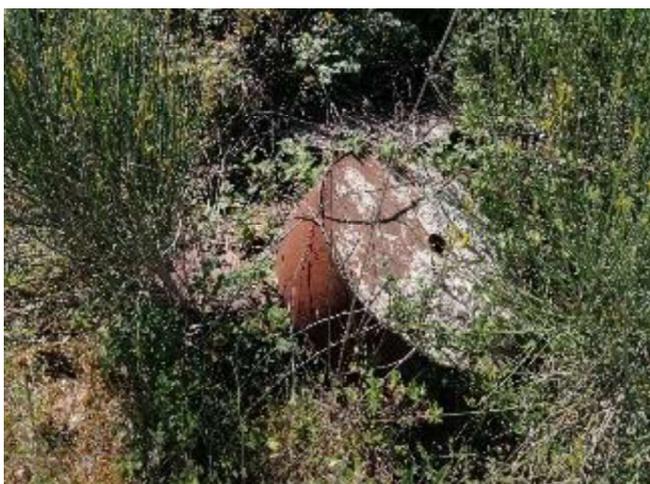
Figura 15: Area A15 con n. 4 fusti

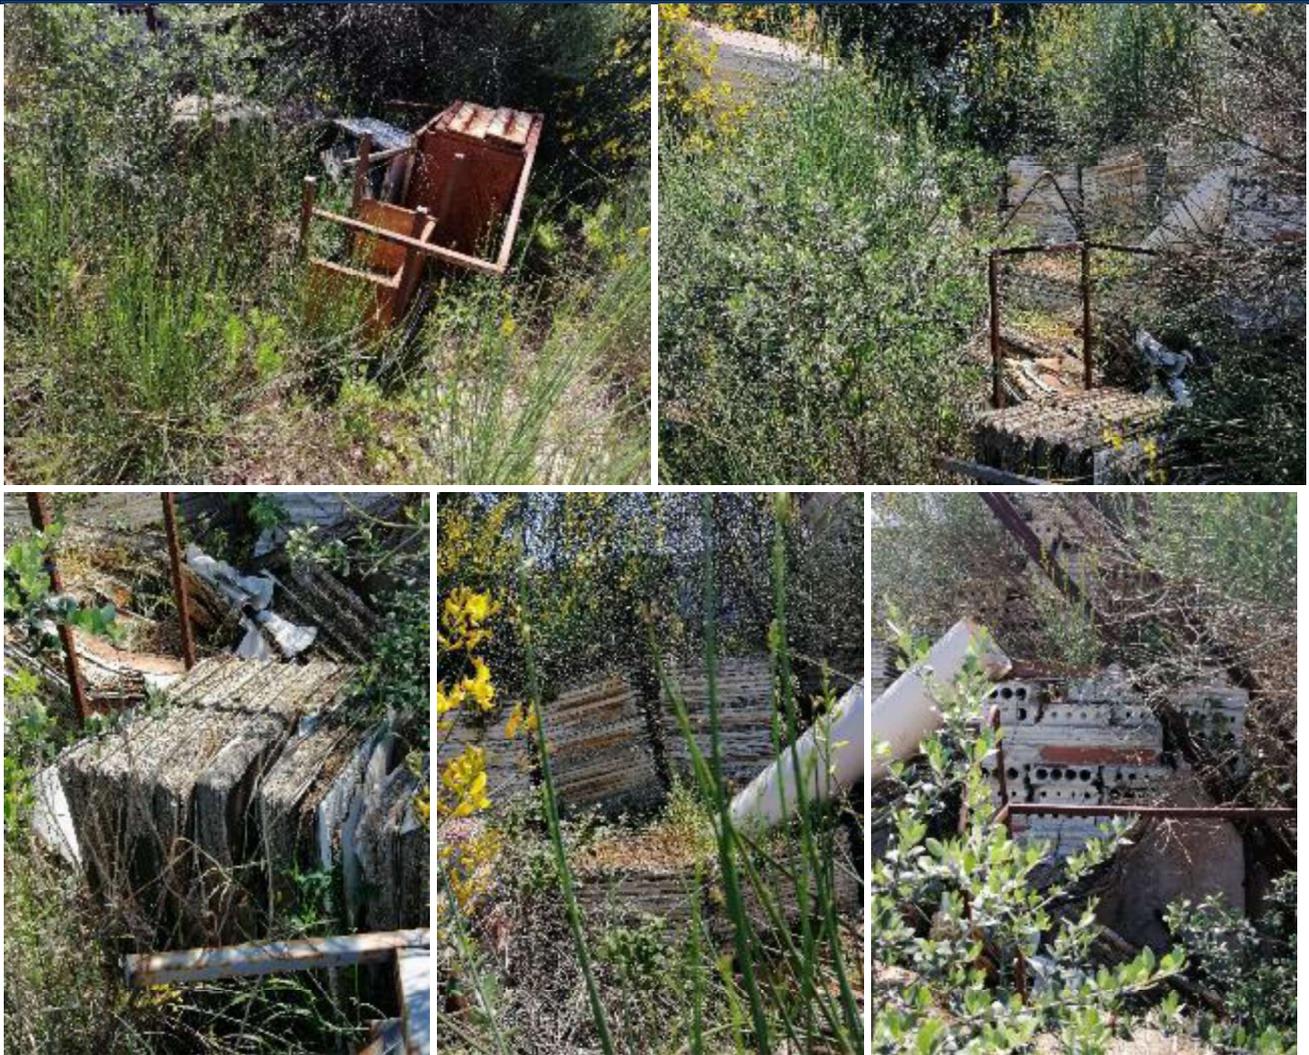
Figura 16: Area A16 con cumuli di blocchi in cls,, pannelli in fibra di legno, materiale plastico e struttura in ferro

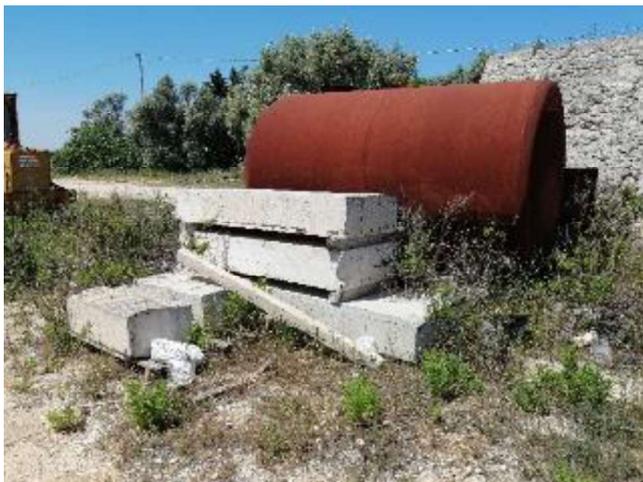
Figura 17: Area A17 con manufatti in c.a. e serbatoio

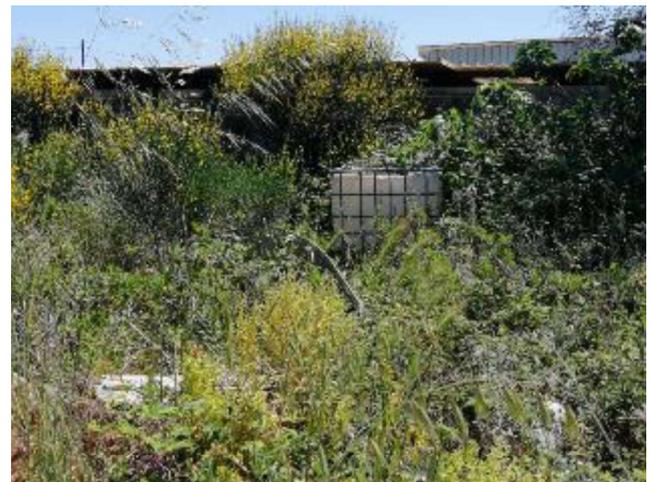
Figura 18: Area A18 con una cisterna

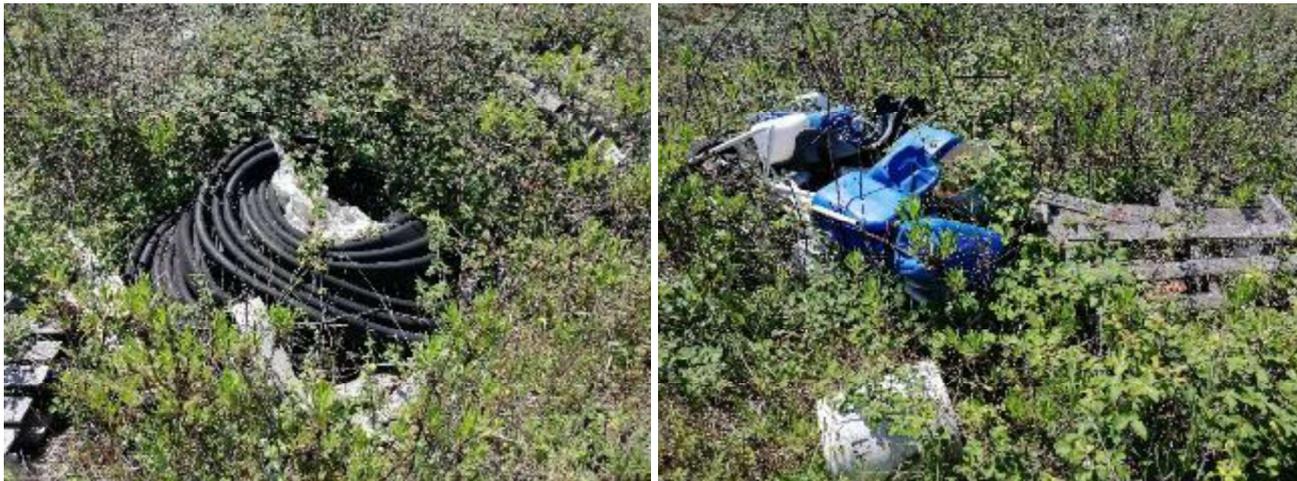
Figura 19: Area A19 con cumuli di gomma, plastica, taniche, pedane lignee

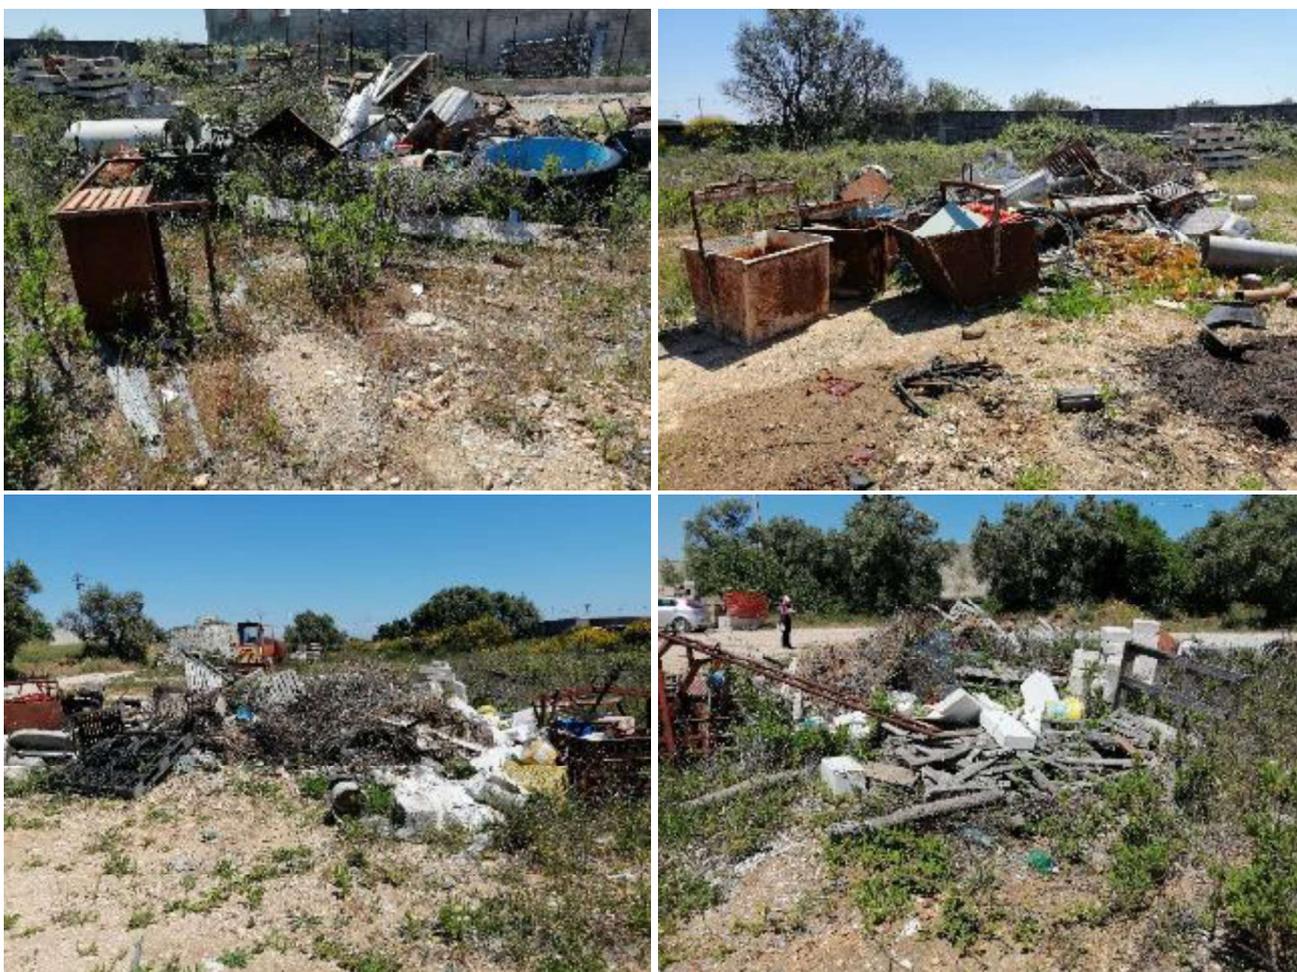
Figura 20: Area A20 con rifiuti ingombranti, cumuli di materiale ligneo, ferro, plastica

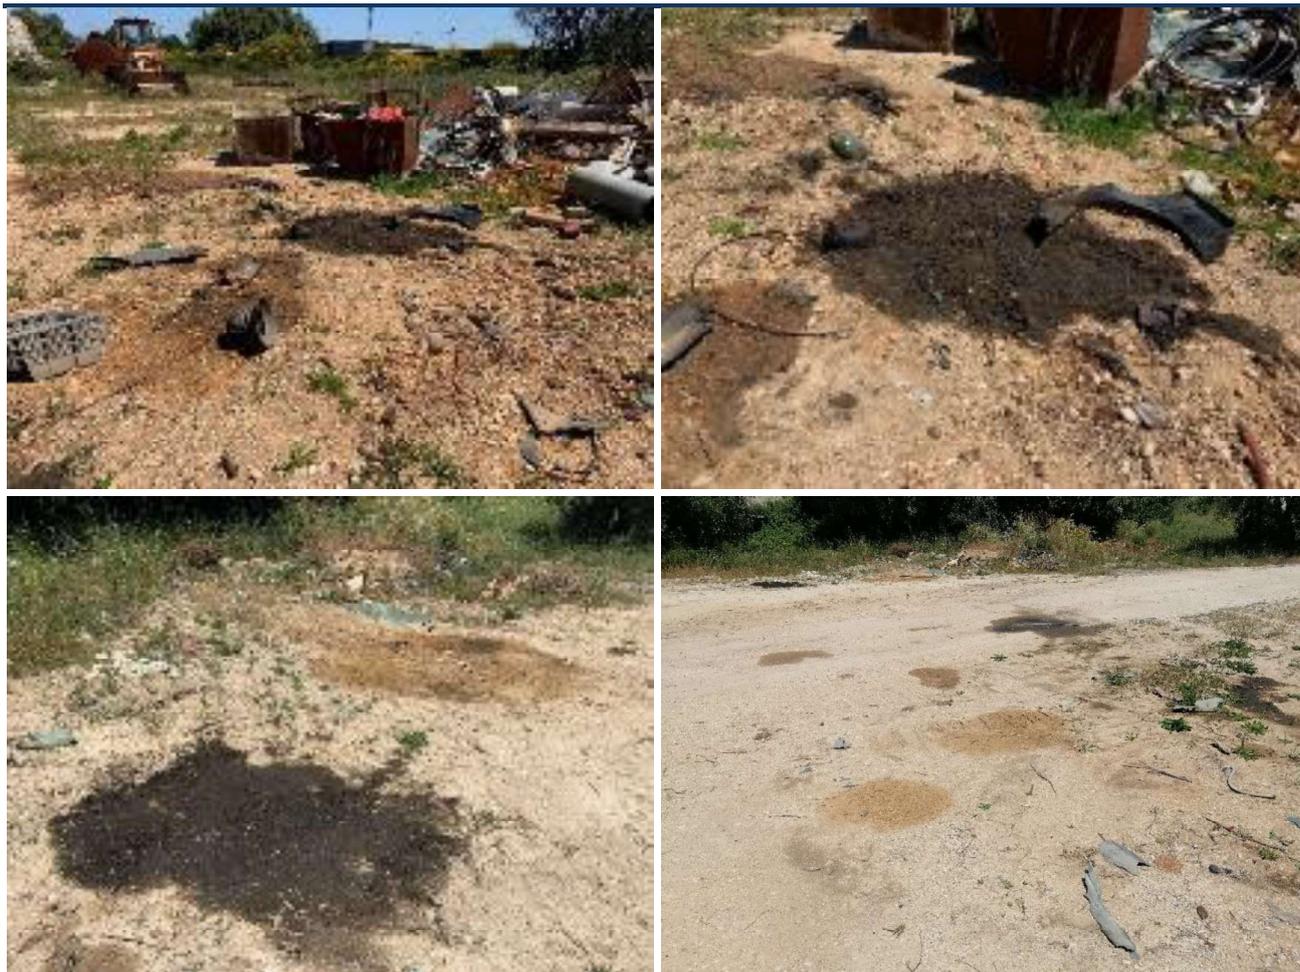
Figura 21: Area A21 con sversamenti di olio motore al suolo

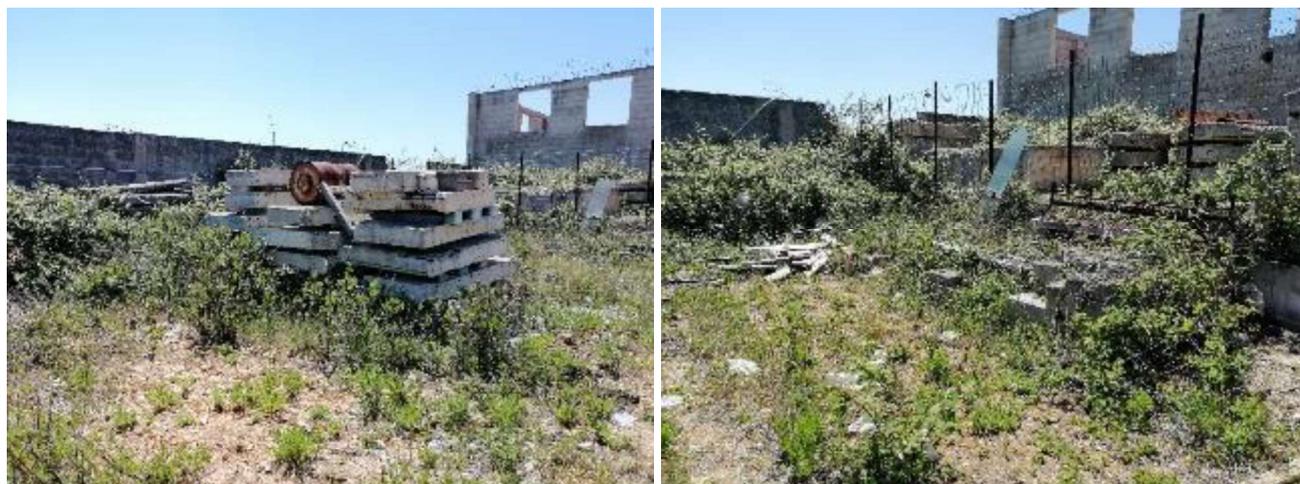
Figura 22: Area A22 con manufatti in cemento

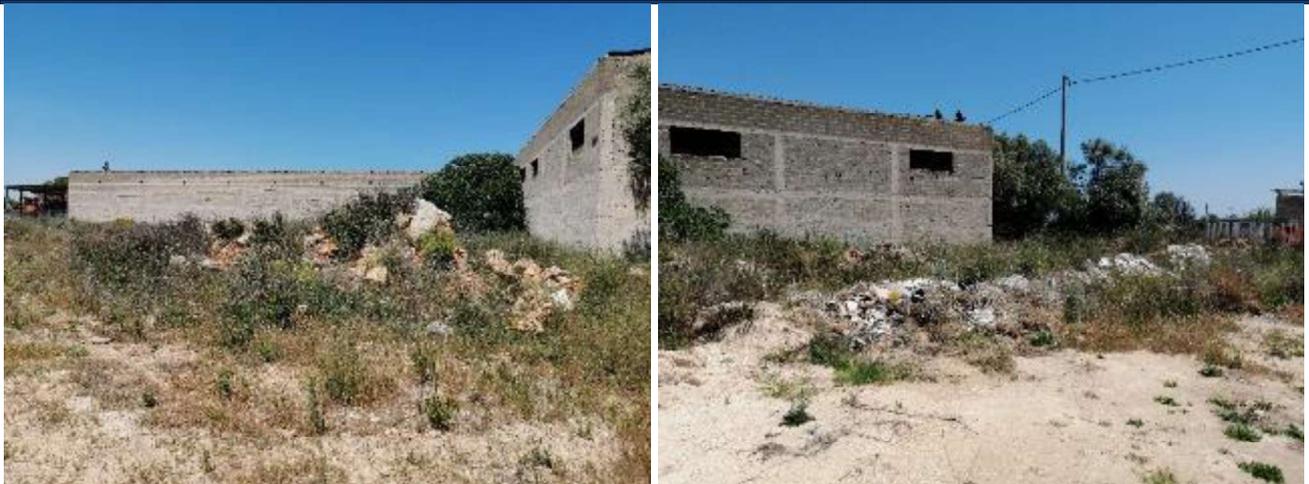
Figura 23: Area A23 con cumuli di terre e rocce, materiale ceramico e altro materiale da demolizione

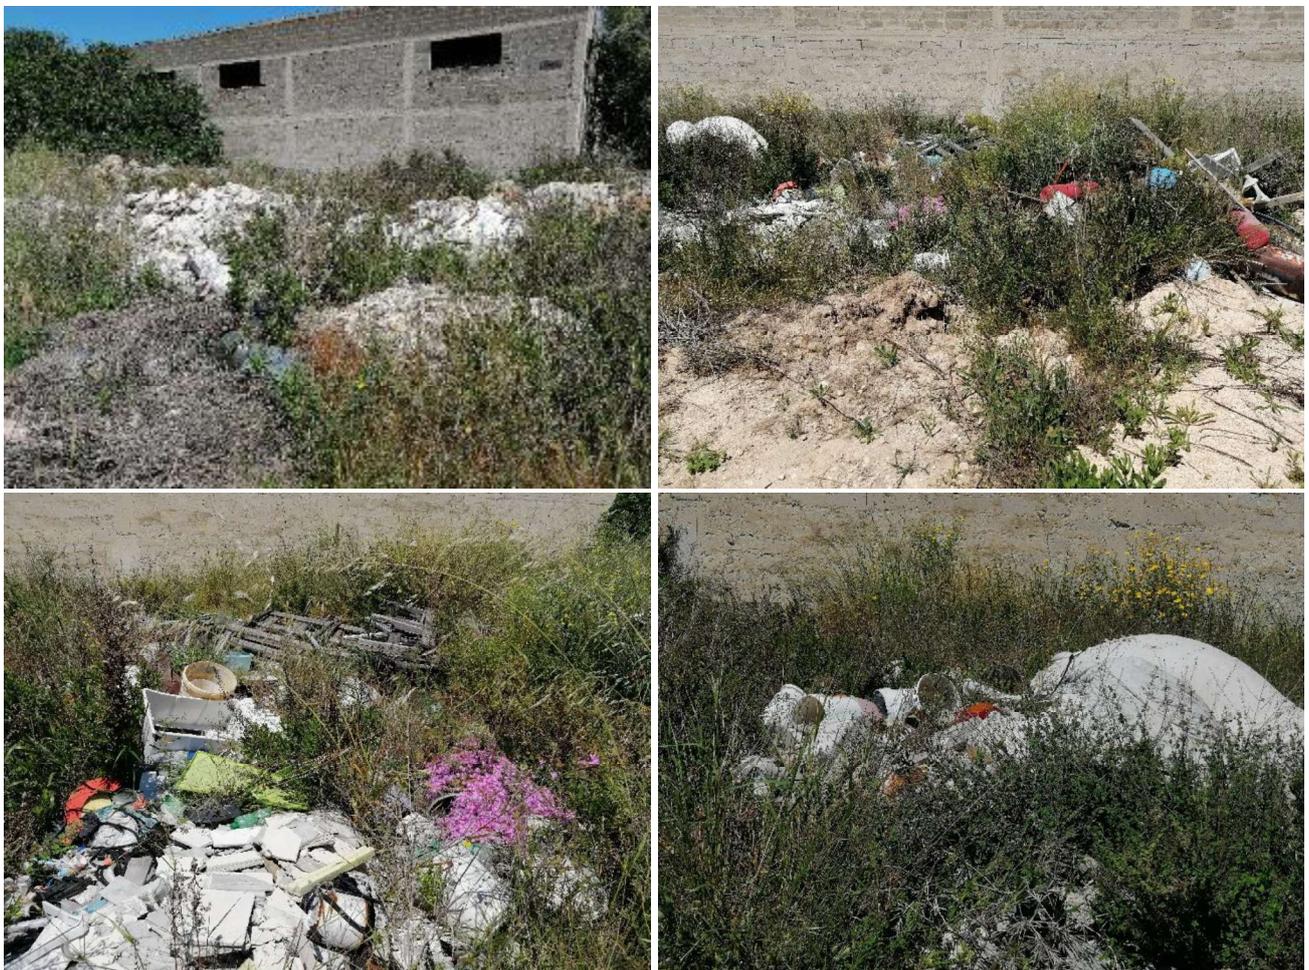
Figura 24: Area A24 con rifiuti misti ingombranti, legno, materiale ceramico, lattine e altri rifiuti misti

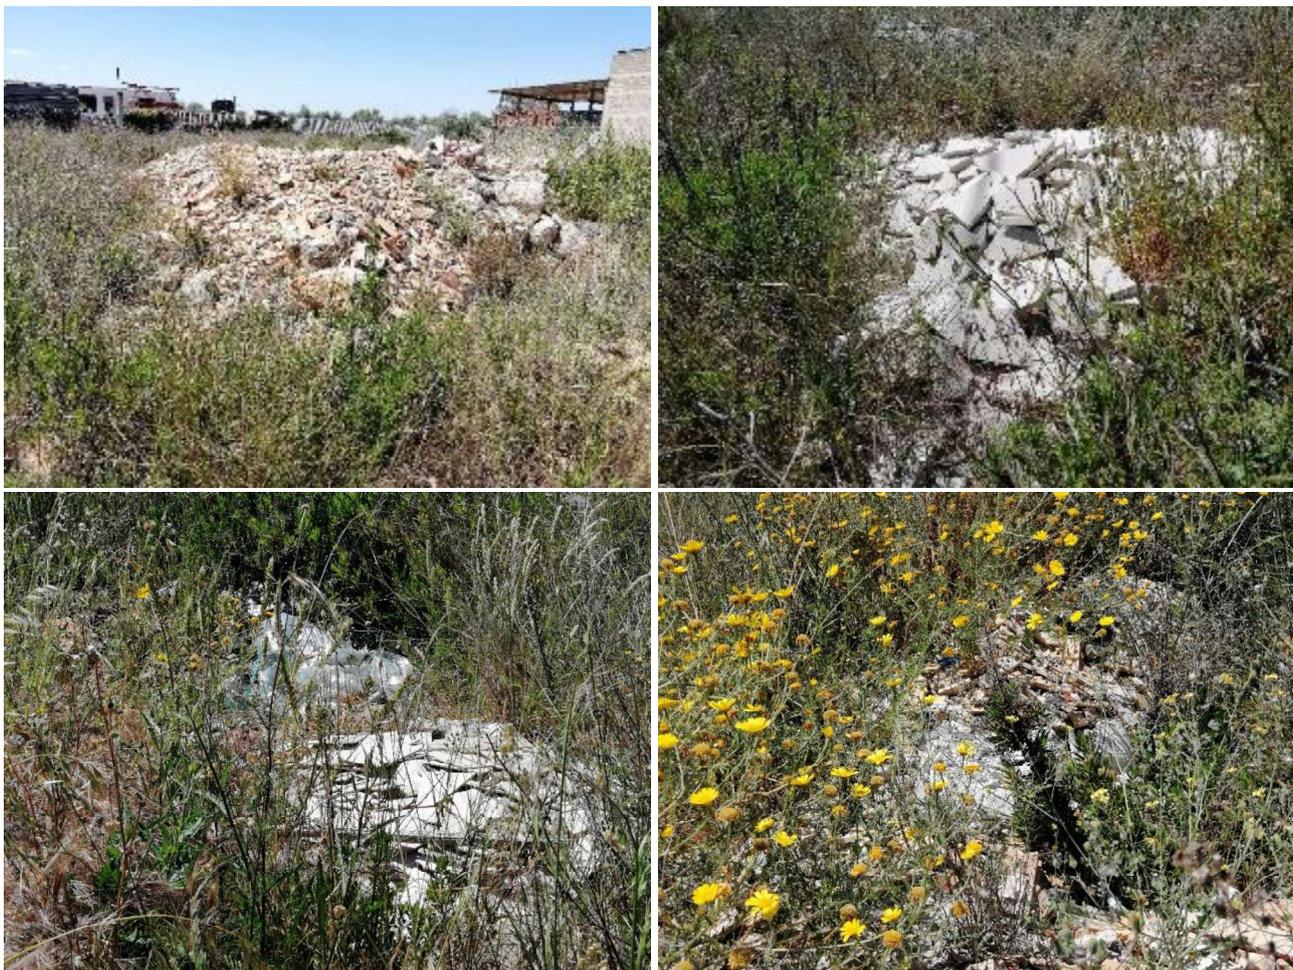
Figura 25: Area A25-A26 con cumuli di laterizi, materiale ceramico e altro materiale da demolizione

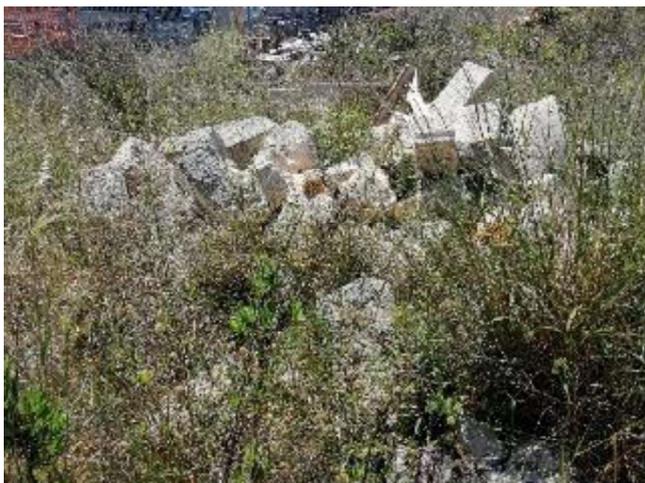
Figura 26: Area A27 con cumuli di elementi in cemento

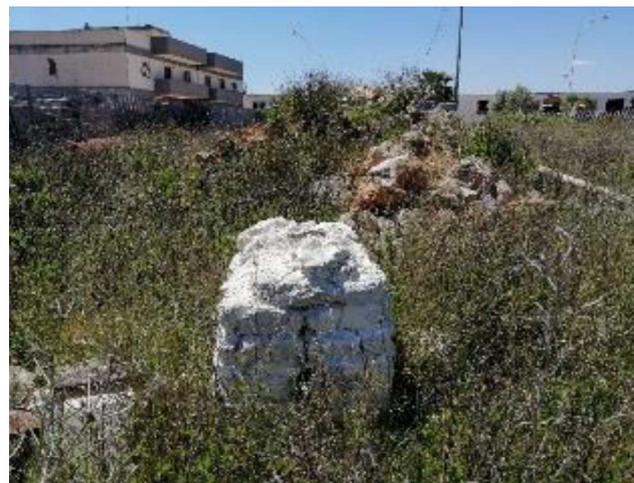
Figura 27: Area A28 con cumuli di terre e rocce e blocchi di pietra

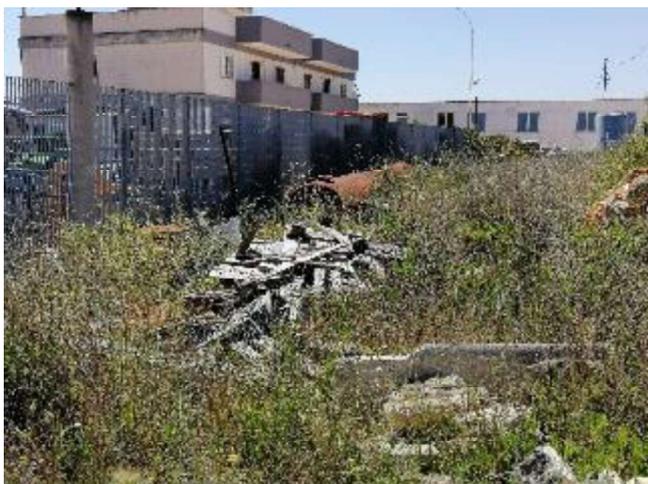
Figura 28: Area A29 con cumulo di legname
