TRIBUNALE DI BARI

Concordato Preventivo n. 8/2007 R.F.

INTEGRAZIONE ALLA RELAZIONE DI PERIZIA

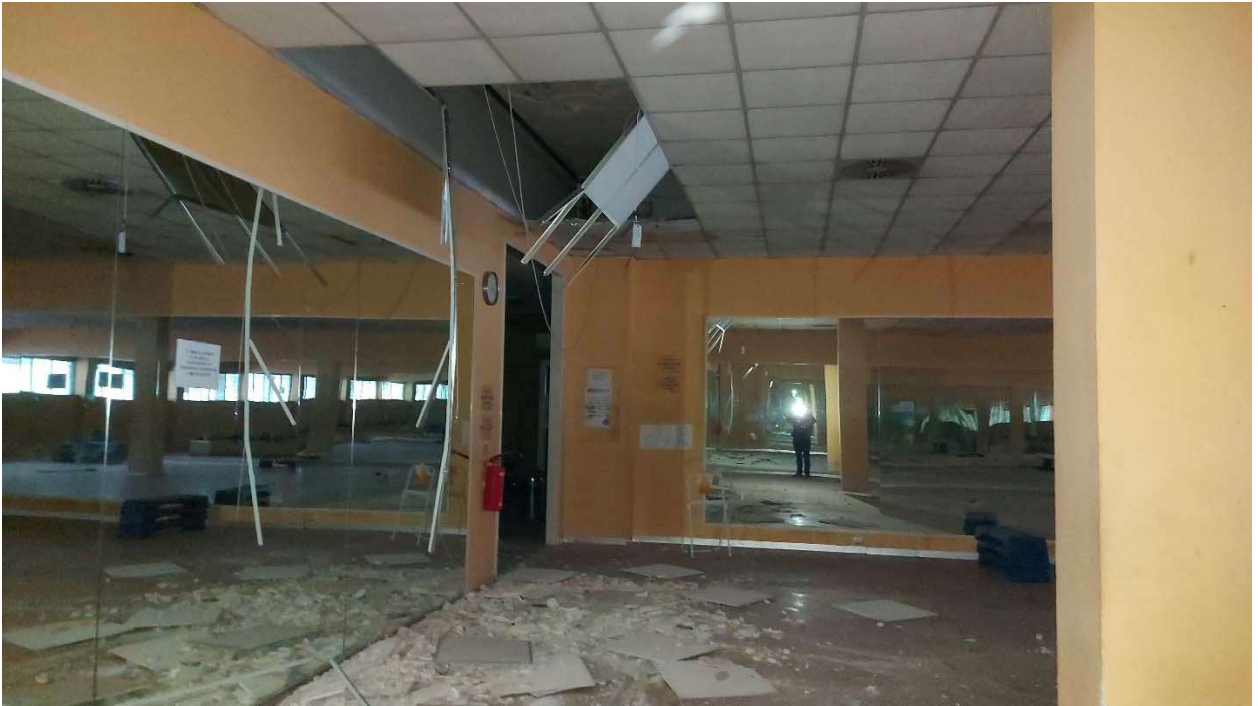
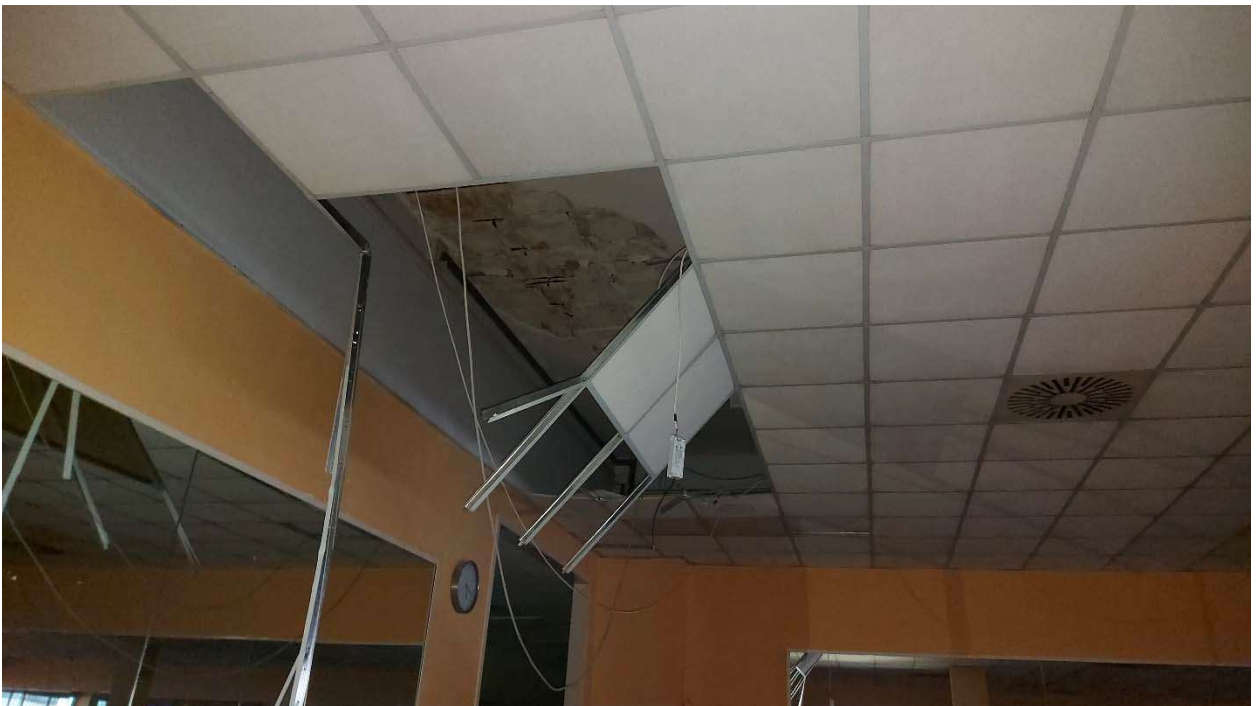
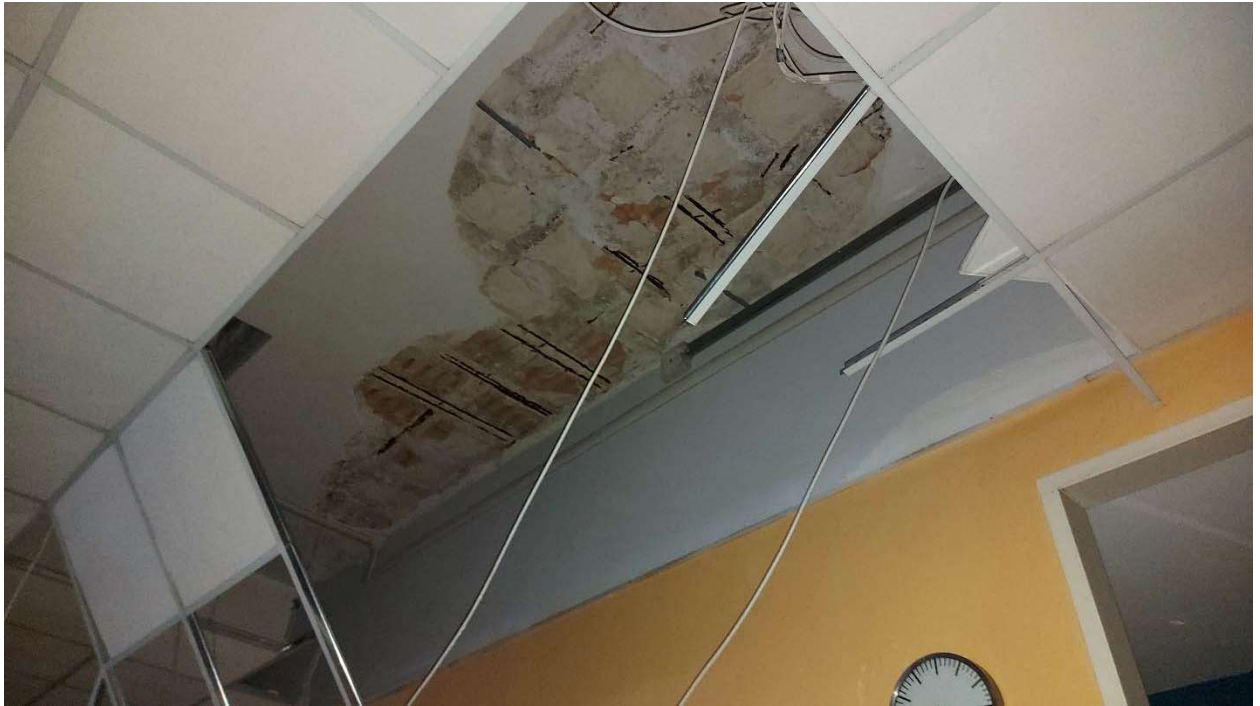
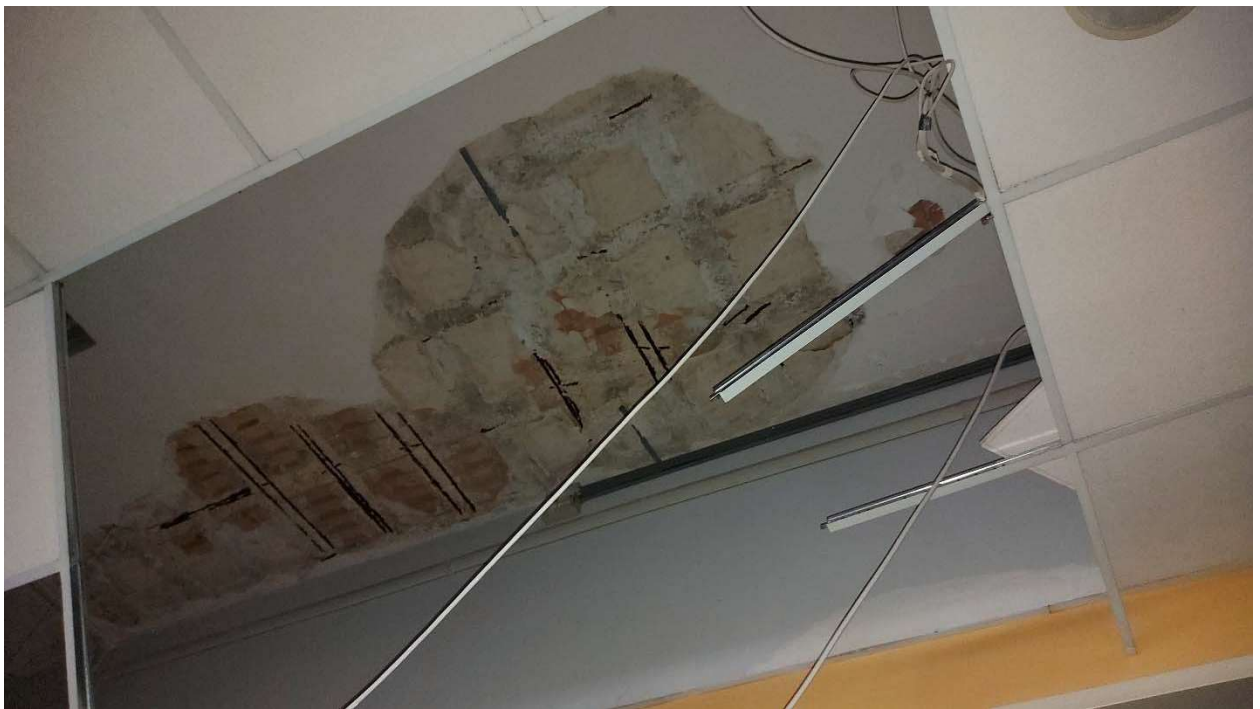
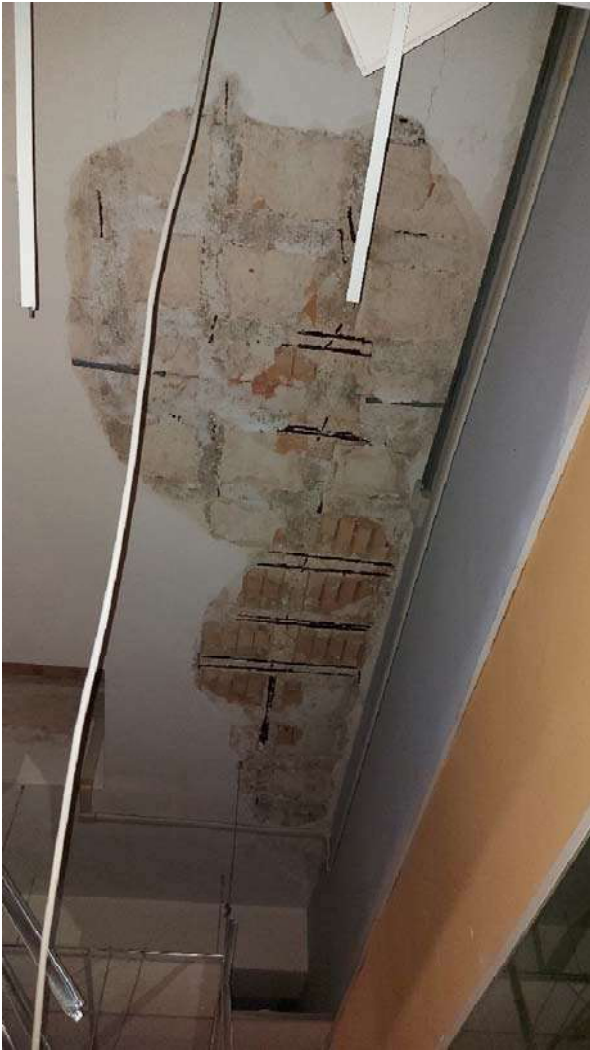
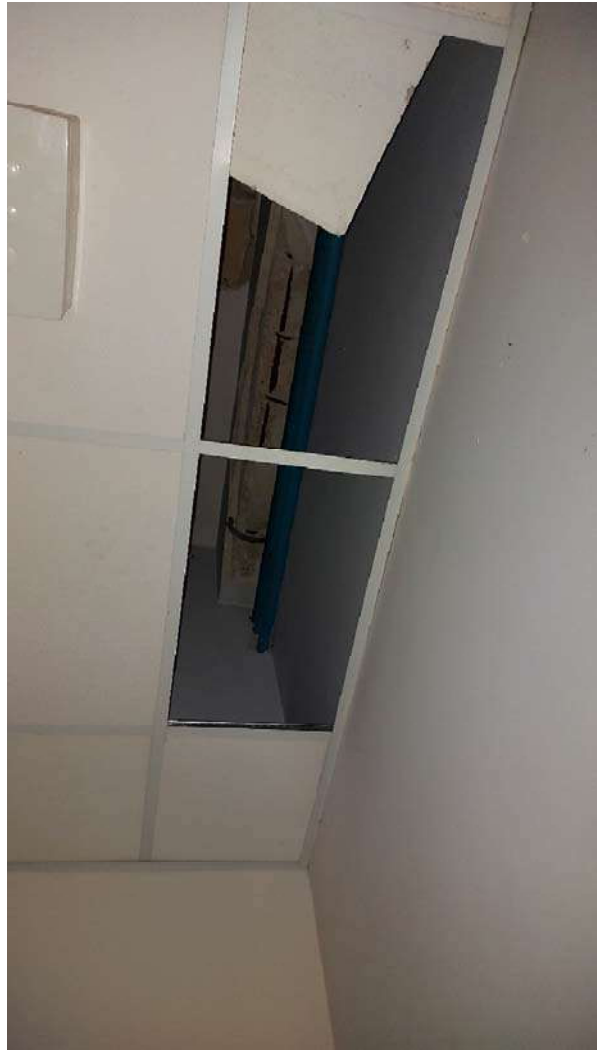
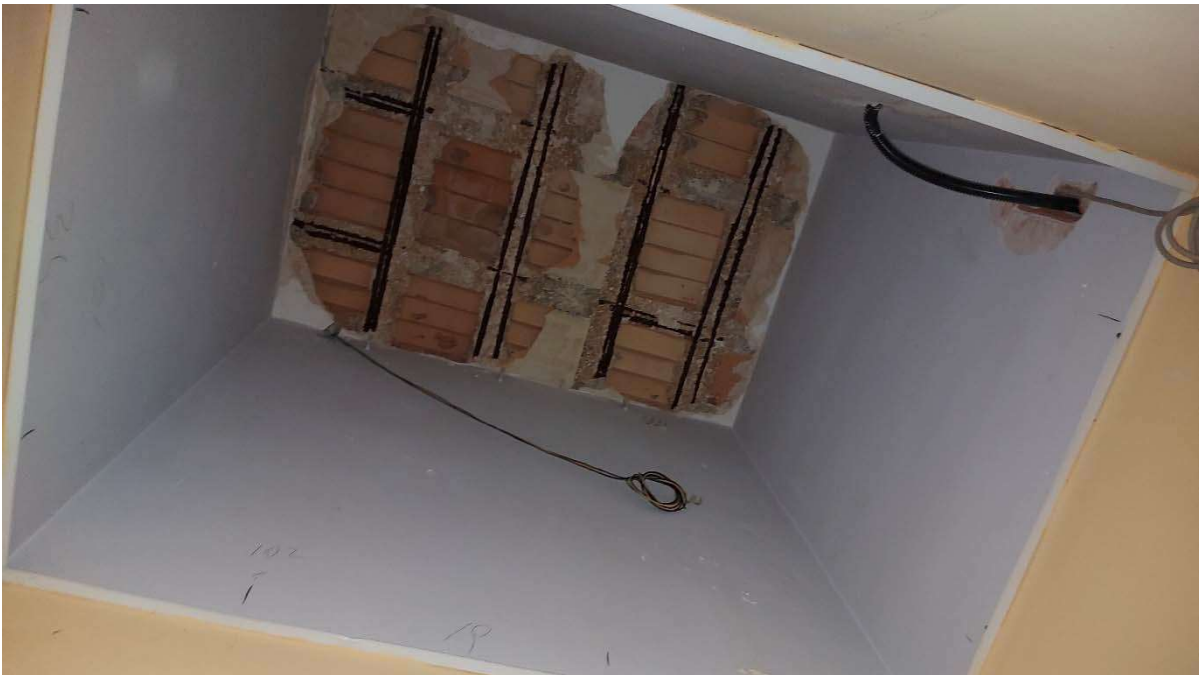
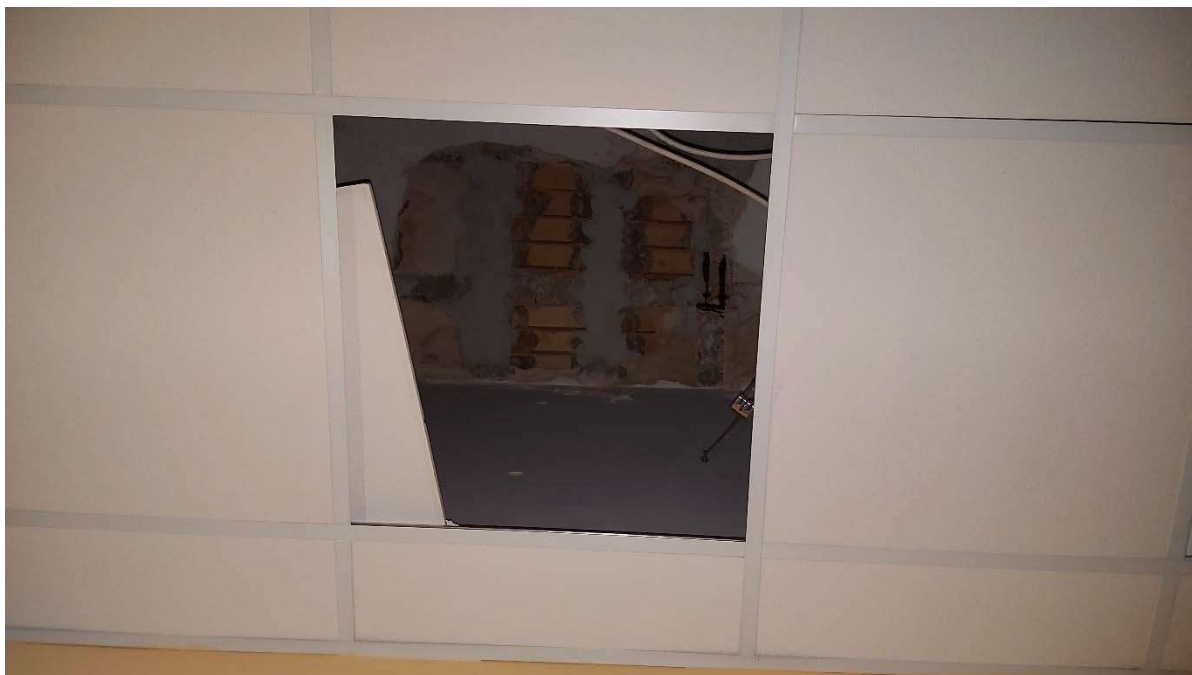
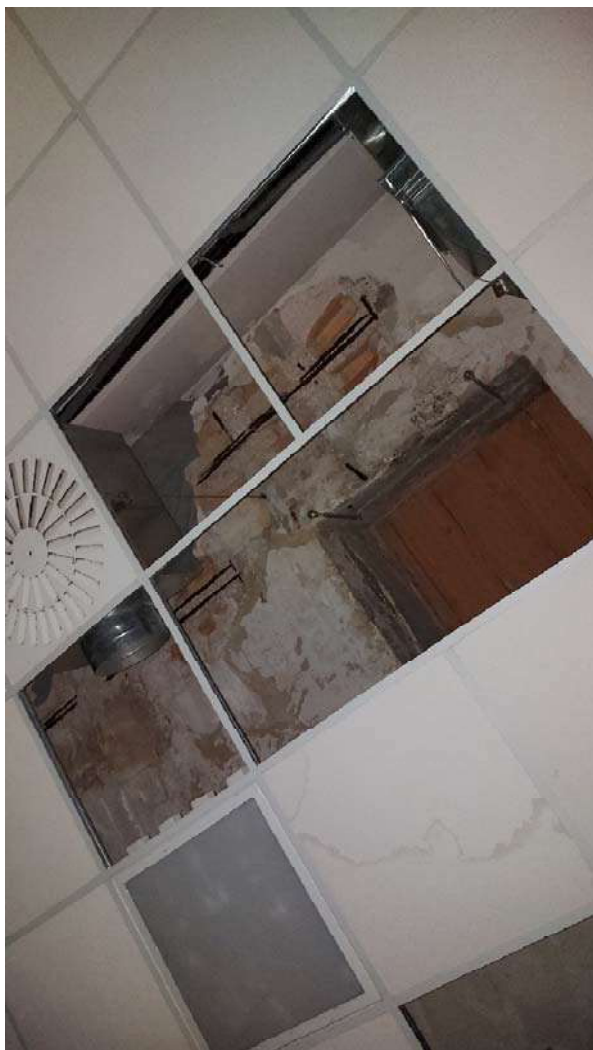
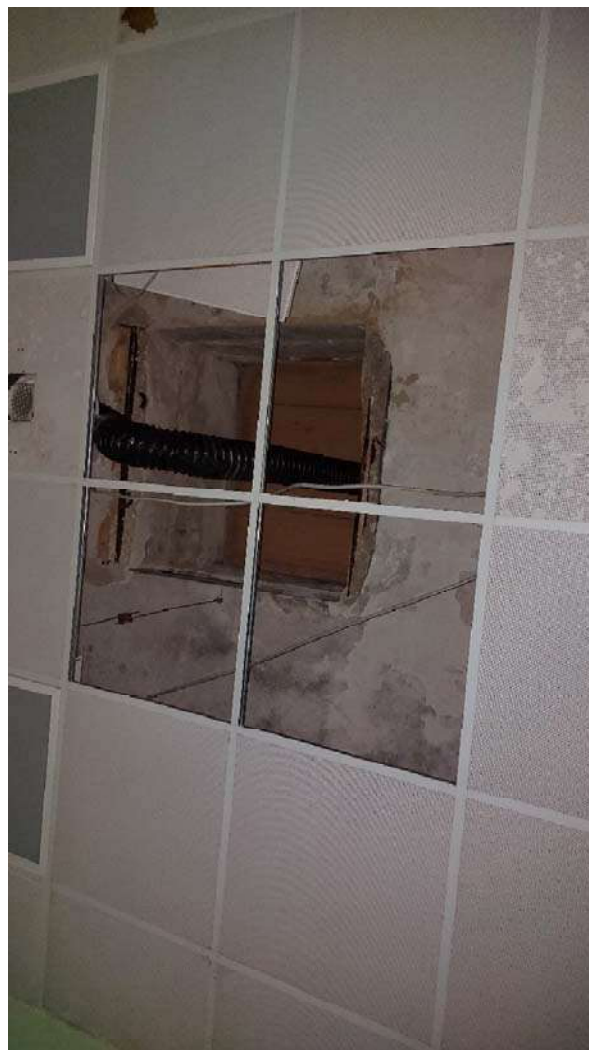
Nel vano adibito a palestra, posto all'estremità ovest dell'immobile, già identificato come vano [1.H] nella tabella di riepilogo delle consistenze (cfr. pag. 19 della relazione di perizia del 22.05.2023), in corrispondenza della porta di accesso, si è verificato un distacco dell'intonaco dall'intradosso del solaio in latero-cemento, accompagnato da un fenomeno di sfondellamento dello stesso (distacco, spesso non preceduto da alcun segno premonitore, delle cartelle di intradosso e/o dei setti verticali dei blocchi di alleggerimento in laterizio) oltre che dal distacco di porzioni di copriferro dei travetti. La caduta del materiale ha determinato poi il danneggiamento della porzione di controsoffitto in pannelli di fibra e della relativa di struttura di aggancio. La superficie di solaio interessata dal fenomeno è valutabile in circa 6 mq.

- nel piccolo vano di disimpegno/accesso agli spogliatoi dipendenti – Vano [1.L] della tabella di riepilogo delle consistenze (cfr. pag. 19 della relazione di perizia del 22.05.2023);
- nello Spogliatoio Dipendenti Uomini - Vano [1.M] della tabella di riepilogo delle consistenze (cfr. pag. 19 della relazione di perizia del 22.05.2023);
- nello Spogliatoio Dipendenti Donne - Vano [1.N] della tabella di riepilogo delle consistenze (cfr. pag. 19 della relazione di perizia del 22.05.2023), laddove però il fenomeno ha riguardato esclusivamente il distacco di porzioni di copriferro della trave;

per una superficie complessiva delle porzioni di solaio interessate dai danni valutabile in circa 4 mq.

Analogo dissesto è stato infine rilevato nella porzione di immobile alla estremità opposta ad est e più precisamente in corrispondenza dell'intradosso dei solai del vano spogliatoio uomini – Vano [1.Q] e del contiguo vano docce.

Nel caso in analisi, oltre alla naturale obsolescenza fisico-materica degli elementi edilizi, la causa principale del dissesto va prioritariamente individuata nella sussistenza di fenomeni infiltrativi, con presenza di umidità e rilevante gradiente termico.

Il fenomeno, infatti, è stato rilevato in corrispondenza di quelle porzioni di solaio, che al loro estradosso costituiscono lastrico solare del fabbricato (terrazzo libero), mentre nessun fenomeno si è verificato laddove il solaio presenta all'estradosso, in continuità, la porzione di fabbricato in elevazione.

Si specifica inoltre che, vista la funzione non strutturale delle pignatte, il distacco parziale che si è verificato, non compromette la stabilità del solaio e non ne comporta una perdita della capacità portante. Tuttavia, poiché il distacco ha anche determinato la messa a nudo delle armature delle nervature, qualora non si provveda ad un tempestivo ripristino del copriferro, il processo di ossidazione progredirà assai velocemente, causando anche una riduzione della sezione resistente dei ferri e conseguente riduzione della capacità portante del solaio, anche significativa.

L'intervento di messa in pristino si articola, nel dettaglio, nelle seguenti fasi:

Rimozione di tutte le porzioni di intonaco degradato e privo di coerenza con il sottofondo, asportandolo accuratamente per una profondità che consenta la completa messa nudo delle componenti del solaio.

I ferri d'armatura posti a vista dovranno essere puliti per asportare polvere e ruggine; l'operazione potrà essere eseguita con spazzole metalliche o sabbiatura in funzione del livello di degrado raggiunto e, comunque, fino ad ottenere una superficie pulita e lucida a 'metallo bianco'.

Realizzazione di rinforzo con intonaco armato consistente nell'applicazione di reti e connettori in polimeri fibrorinforzati sulla superficie del soffitto, debitamente inglobati nell'intonaco; è necessario provvedere prima della stesura dell'intonaco a ripristinare la planarità dell'intradosso del solaio, procedendo a eliminare i vuoti prodotti dallo sfondellamento delle pignatte, riempiendoli ad esempio mediante elementi in polistirene espanso sinterizzato (EPS), ancorati alle strutture della soletta.

Tinteggiatura con idropittura murale opaca liscia, a basso contenuto di solventi, a base di resine sintetiche in emulsione acquosa, pigmenti e cariche selezionate, applicata in due mani a pennello, a rullo o a spruzzo.

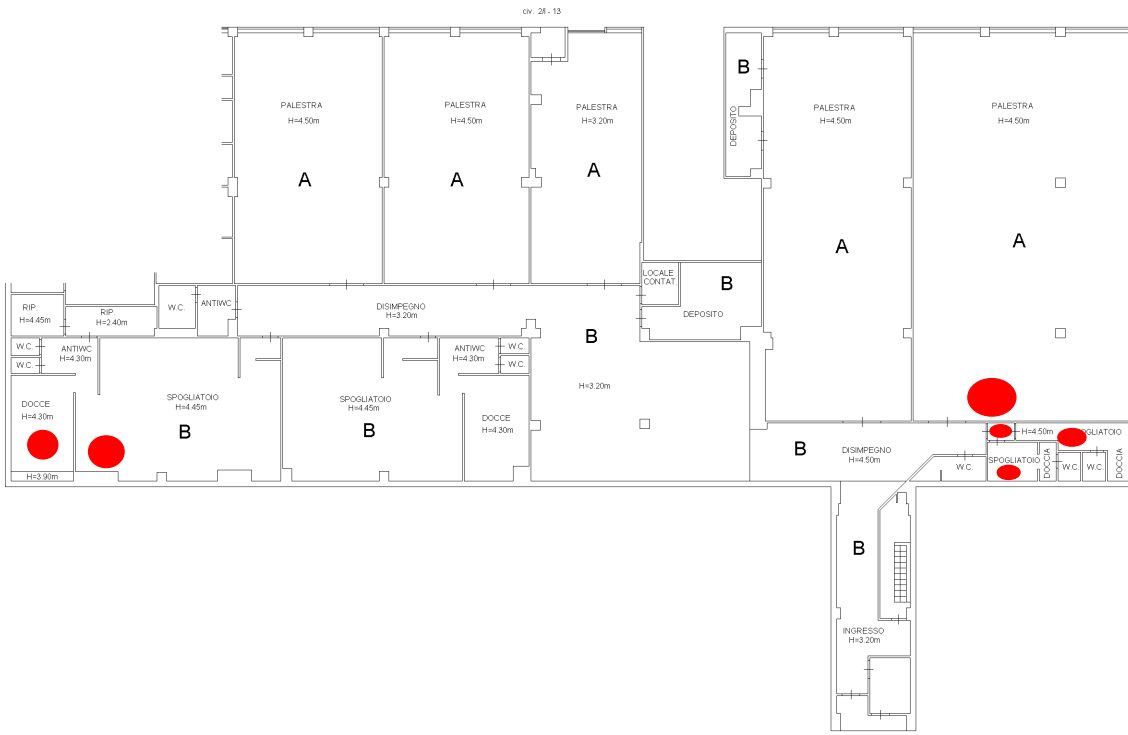
PIANO TERRA

Di seguito si allega la planimetria catastale dell'immobile, con l'individuazione delle porzioni di solaio interessate dai dissesti descritti, oltre che l'intero rilievo fotografico effettuato in occasione dell'accesso peritale all'immobile.
