FOTO RELATIVA AL FALLIMENTO SCORZA ANGIOLINA N.20/99

PREMESSA

produrre ulteriore documentazione fotografica:

- degli immobili pignorati,
- per i fondi rustici attraverso produzione di aereofotografie dal portale della Regione Basilicata.

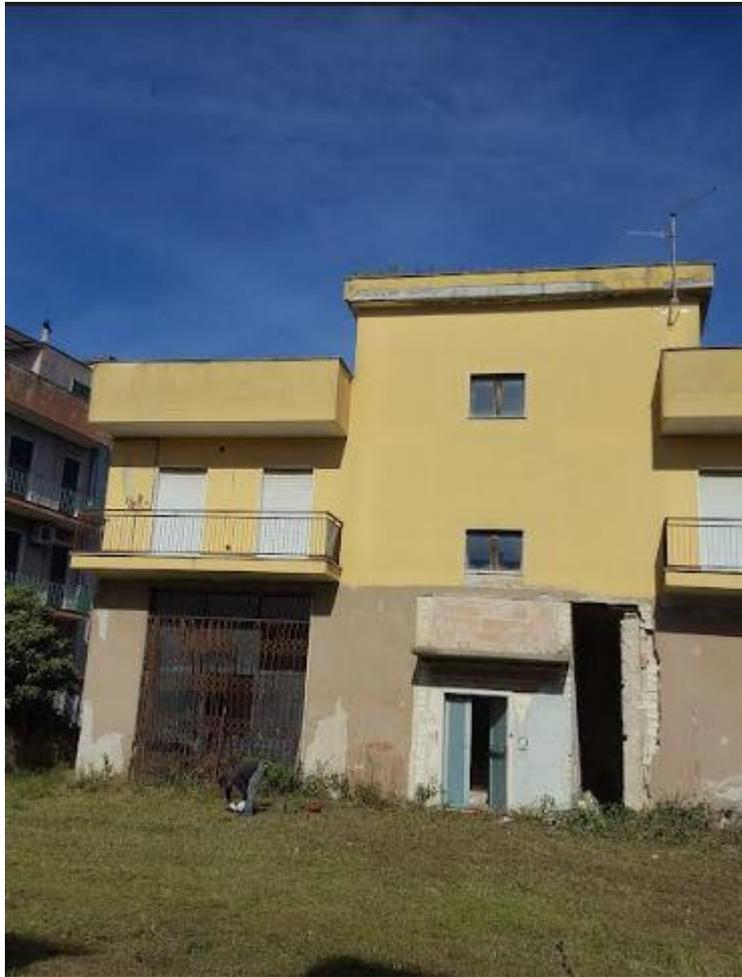
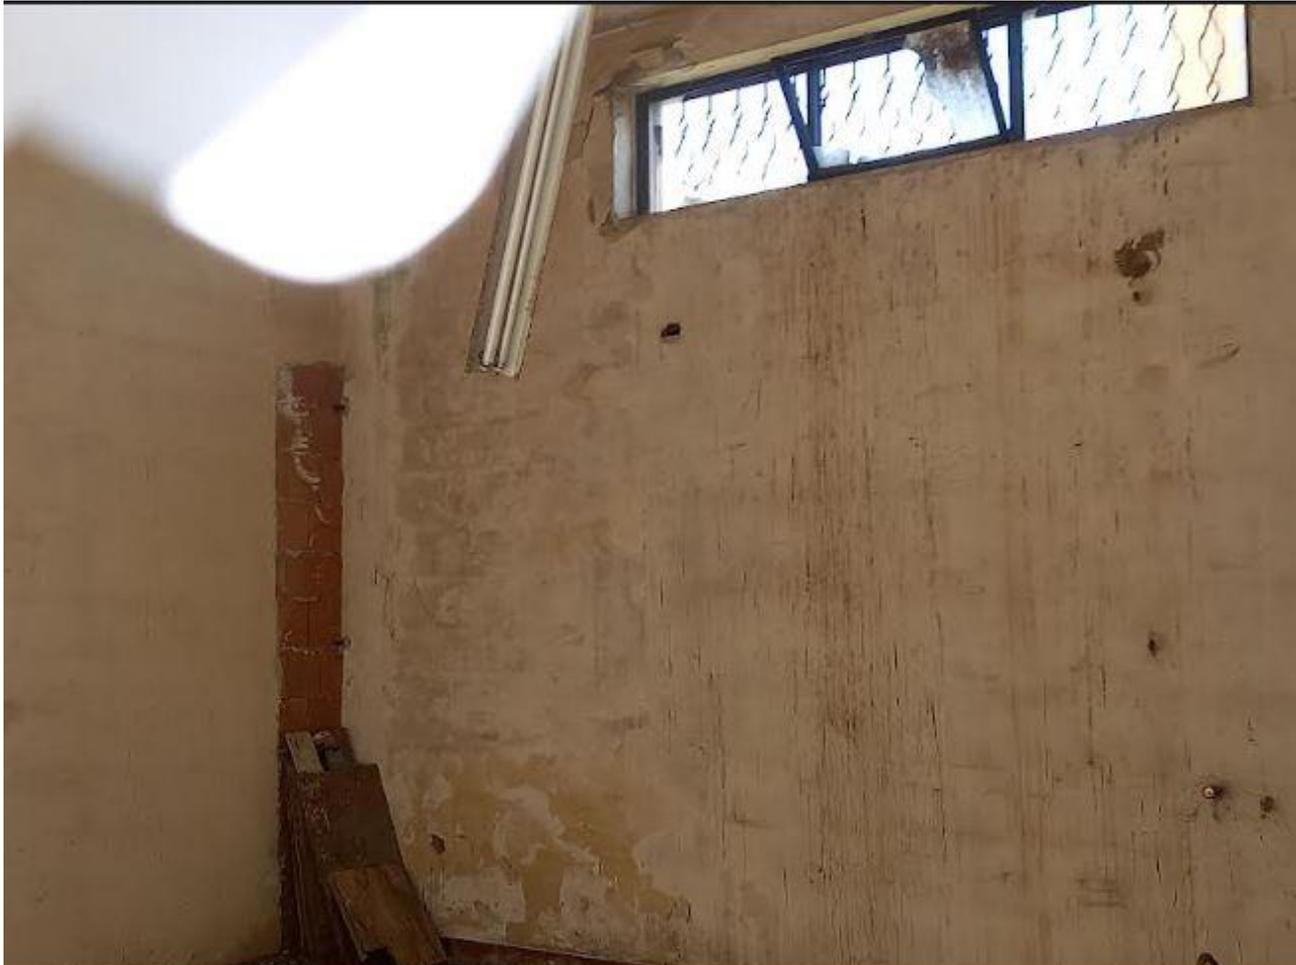
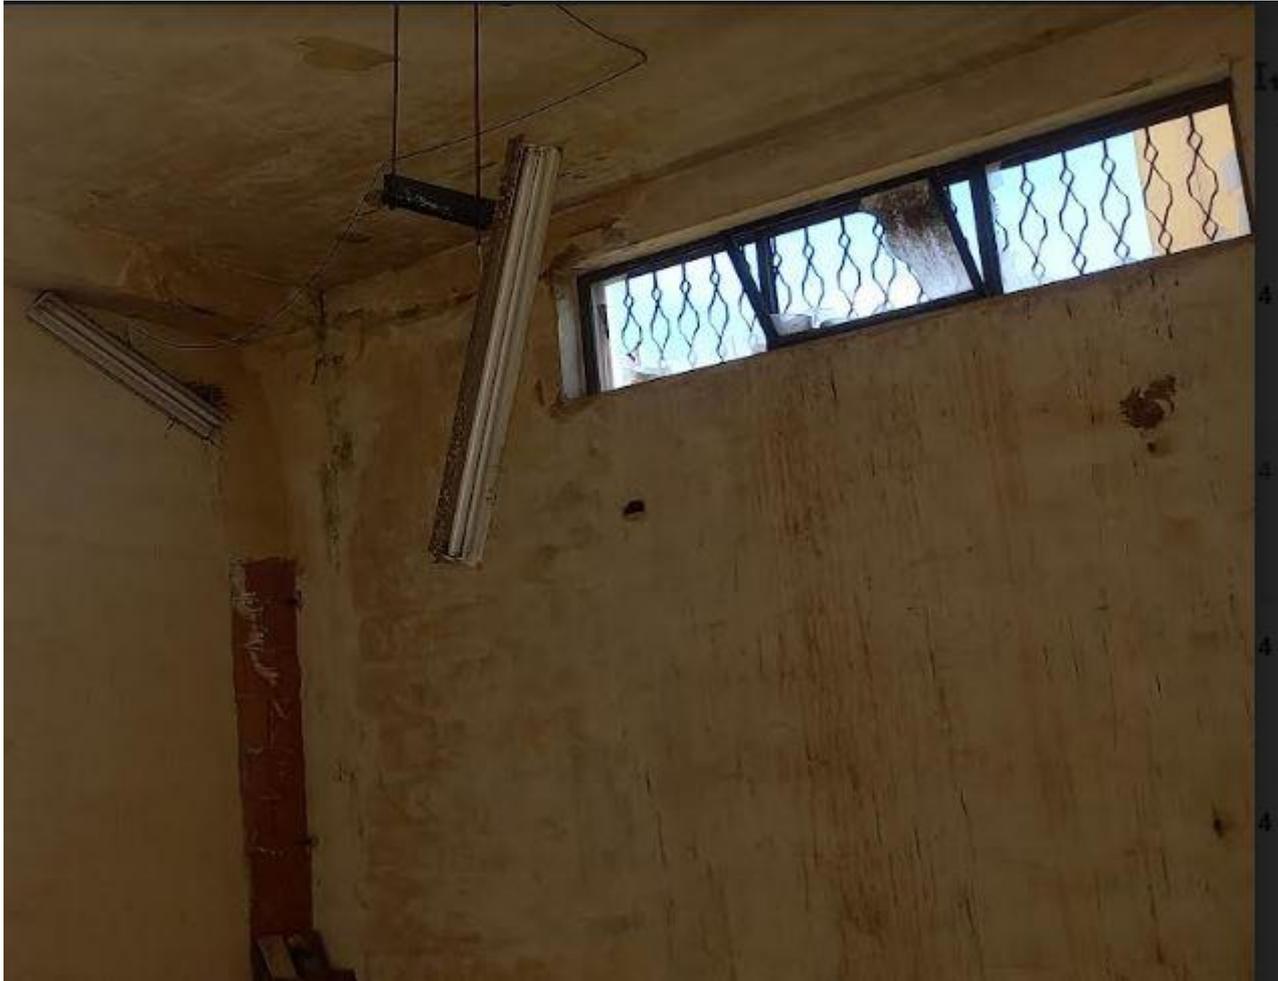
fig.11 part.128 sub 5 e 7

Le caratteristiche delle part.Ille n. 168 sub 5 e 7 sono le stesse con la sola differenza della porta di ingresso. La part.Illa n. 168 sub 5 ha un ingresso protetto da grata in ferro e vetrata, in pessimo stato di conservazione e manutenzione.

L'ingresso della part.Illa n.168 sub 7 è privo di protezione.
