TRIBUNALE DI MASSA CARRARA

N. 31/2022 R.F.

PERIZIA DI STIMA

*DEL VALORE MOBILIARE DEI BENI APPRESI ALLA MASSA ATTIVA DEL
FALLIMENTO*

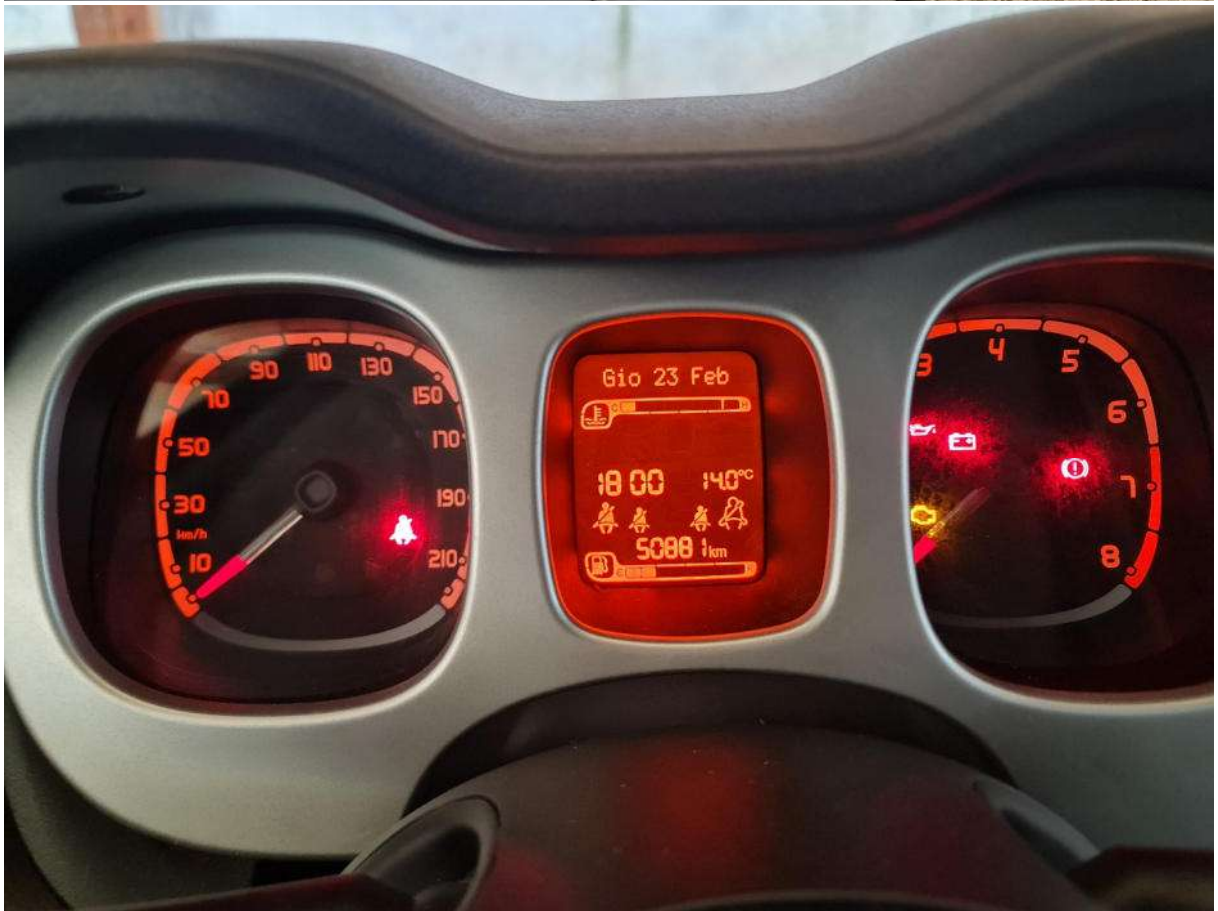
Da evidenziare che l'autovettura riportava nella sua parte anteriore gli esiti di un tamponamento con il danneggiamento del paraurti anteriore, della griglia inferiore, della mascherina ed il disallineamento dei proiettori, con particolare riferimento al destro la cui posizione sembra indicare un cedimento dei suoi attacchi inferiori.

Figura 3. Fotografie scattate alla Fiat Panda oggetto di stima

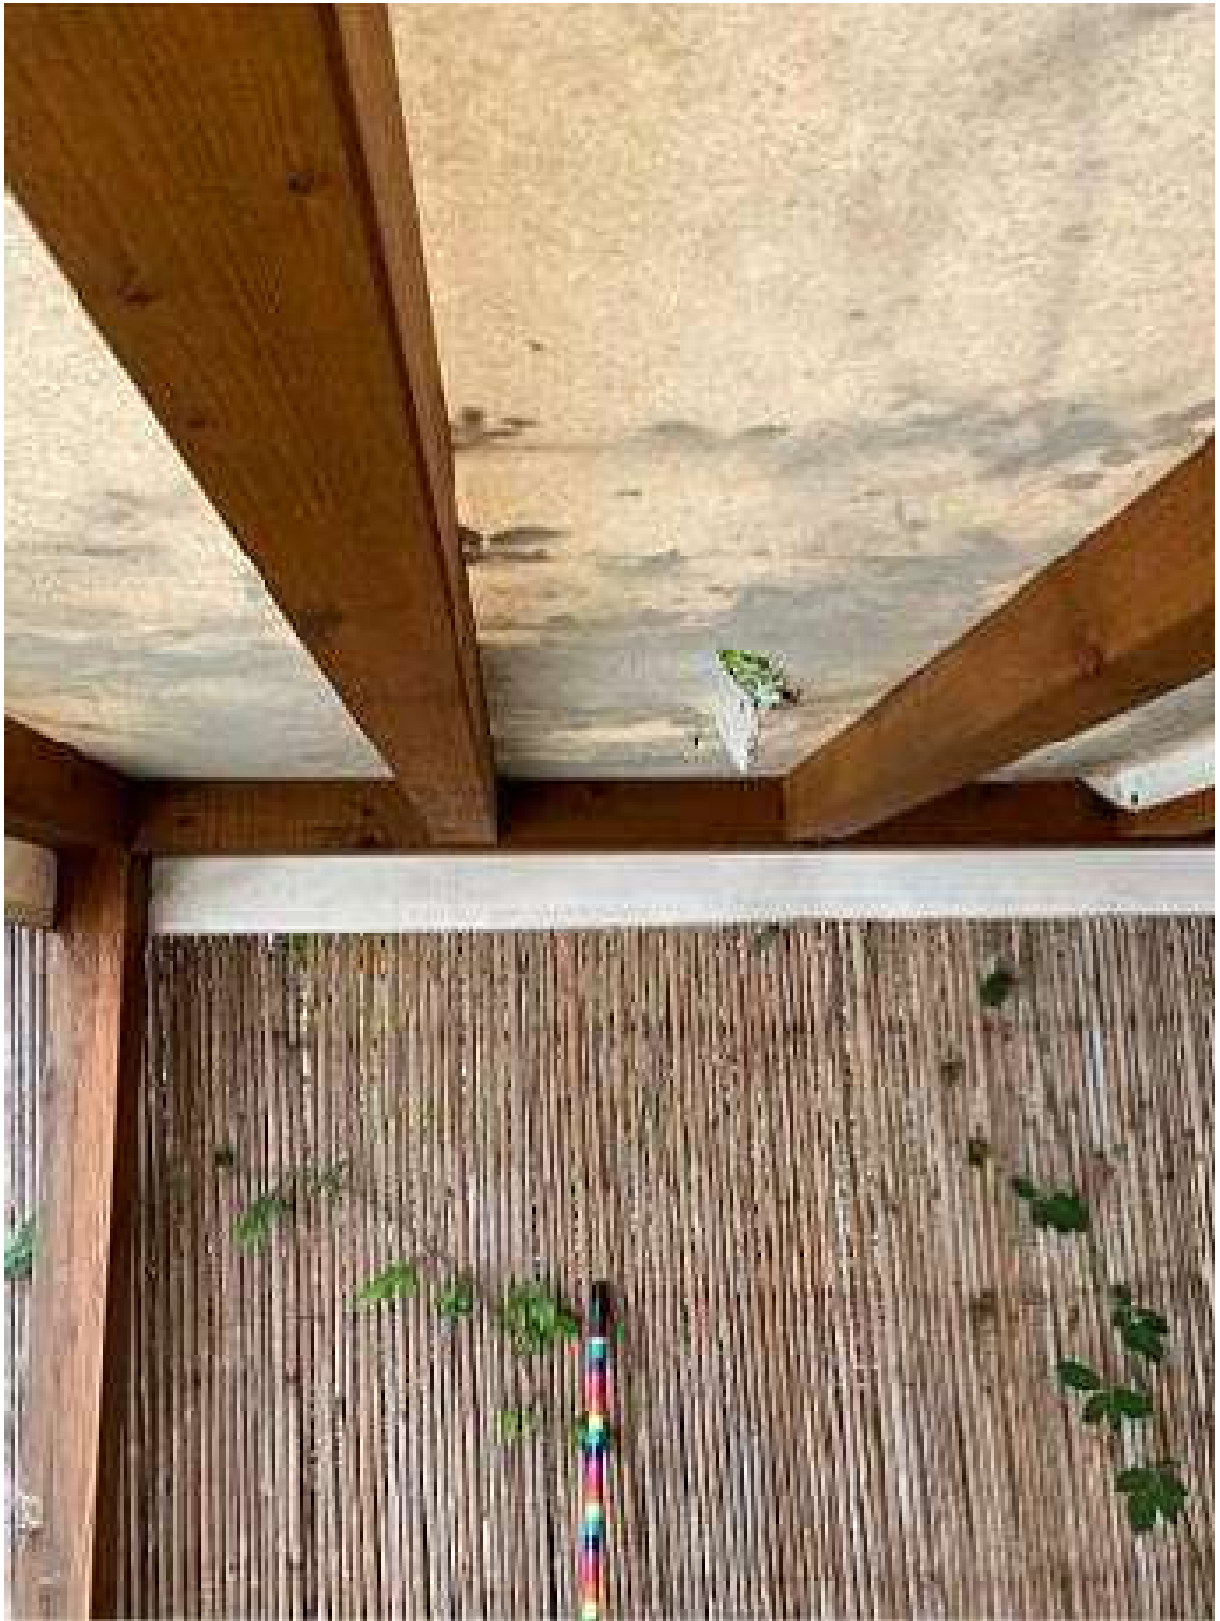
Si tratta di n°3 gazebi con struttura portante in legno delle dimensioni di circa m. 6 x 3,10 ed altezza minima di circa m. 1,90, utilizzati come garage aperti e dotati di teli di copertura in PVC (figure dalla 4 alla 6 in Allegato C). Attualmente sono posizionati c/o l'abitazione del sig. Nicola Mazzucchelli e si trovano in buone condizioni di manutenzione, non evidenziando cedimenti o ammaloramenti delle strutture lignee. Uno dei gazebi è dotato di copertura a pagoda mentre gli altri hanno un leggero spiovente. I teli in PVC presentano alcuni danni.

Figura 4. Fotografia scattata ad una delle coperture in PVC in cui si evidenzia la struttura lignea e uno strappo al telo in PVC

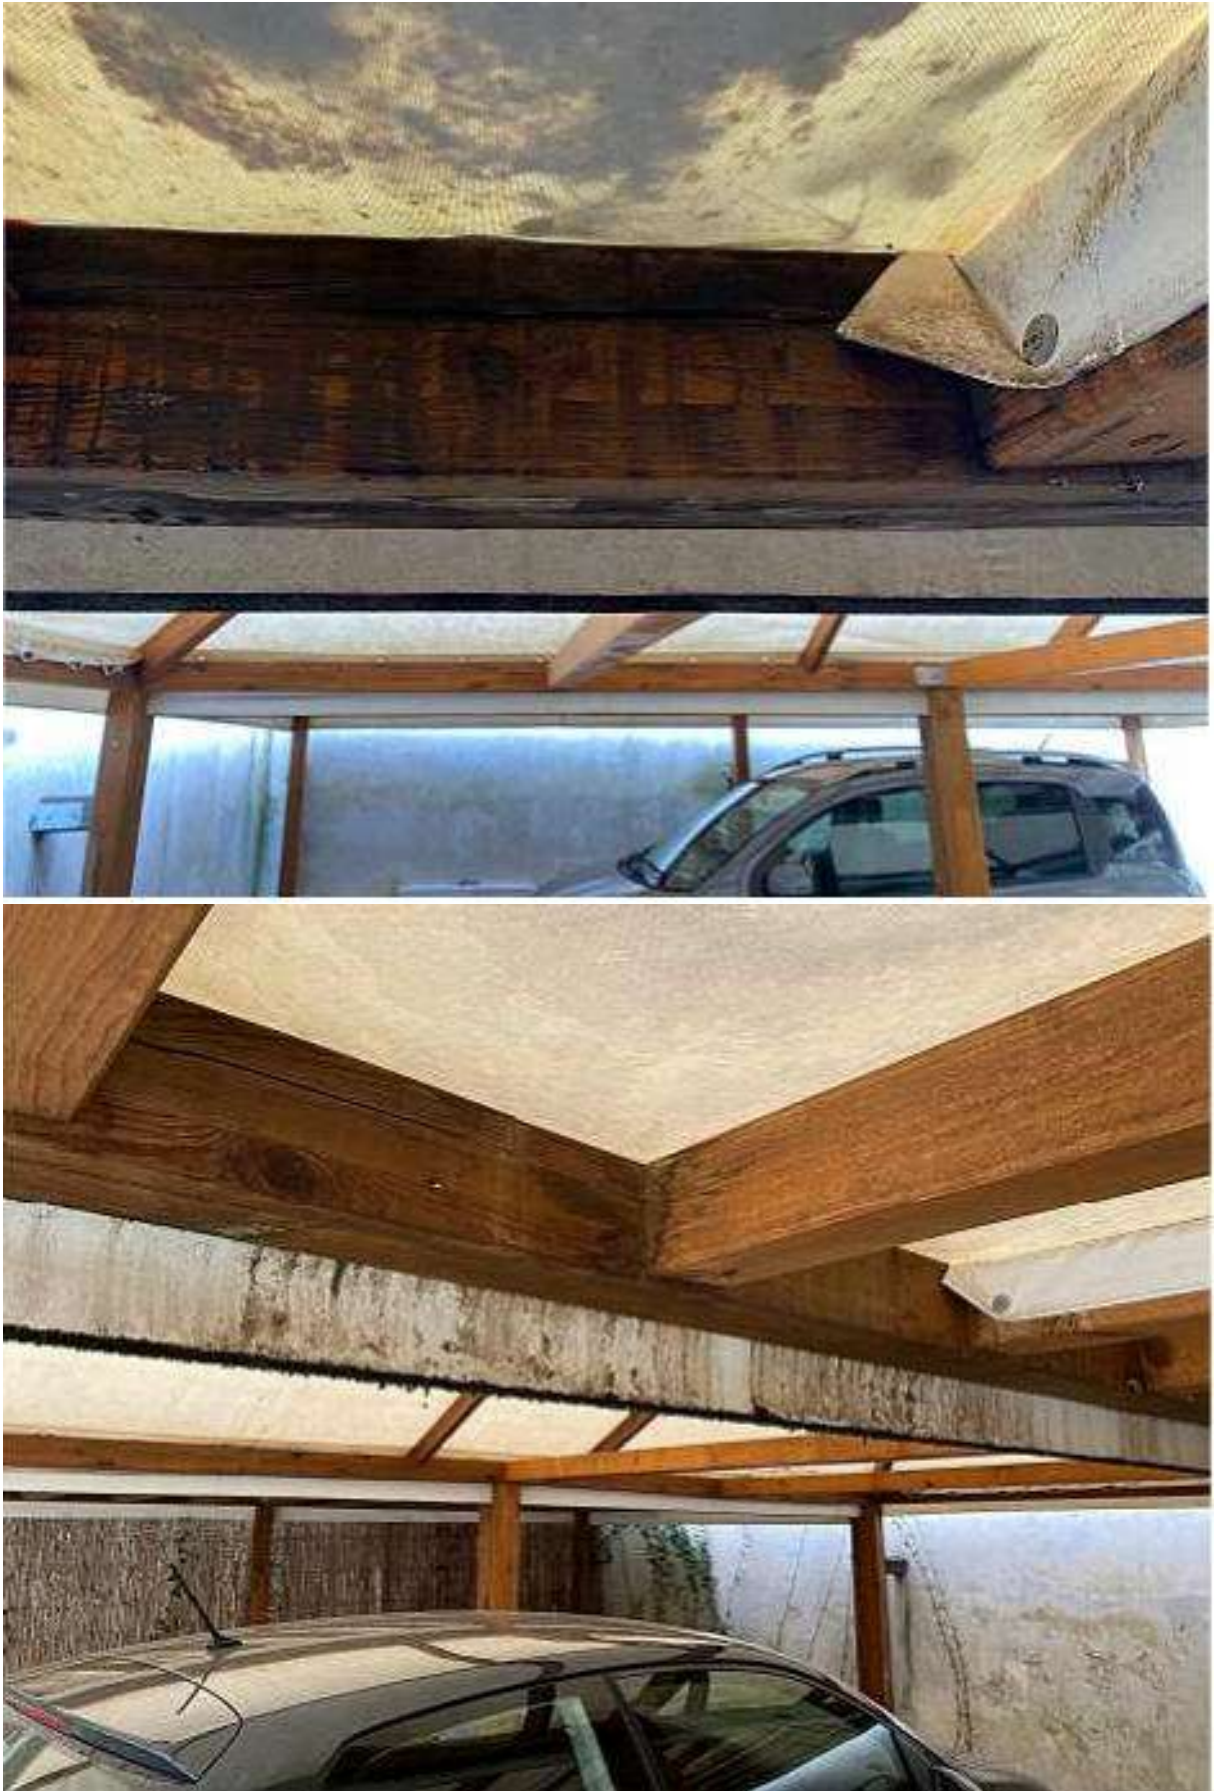
Figura 5. Fotografie scattate ai gazebi che consentono di apprezzare il loro stato di conservazione

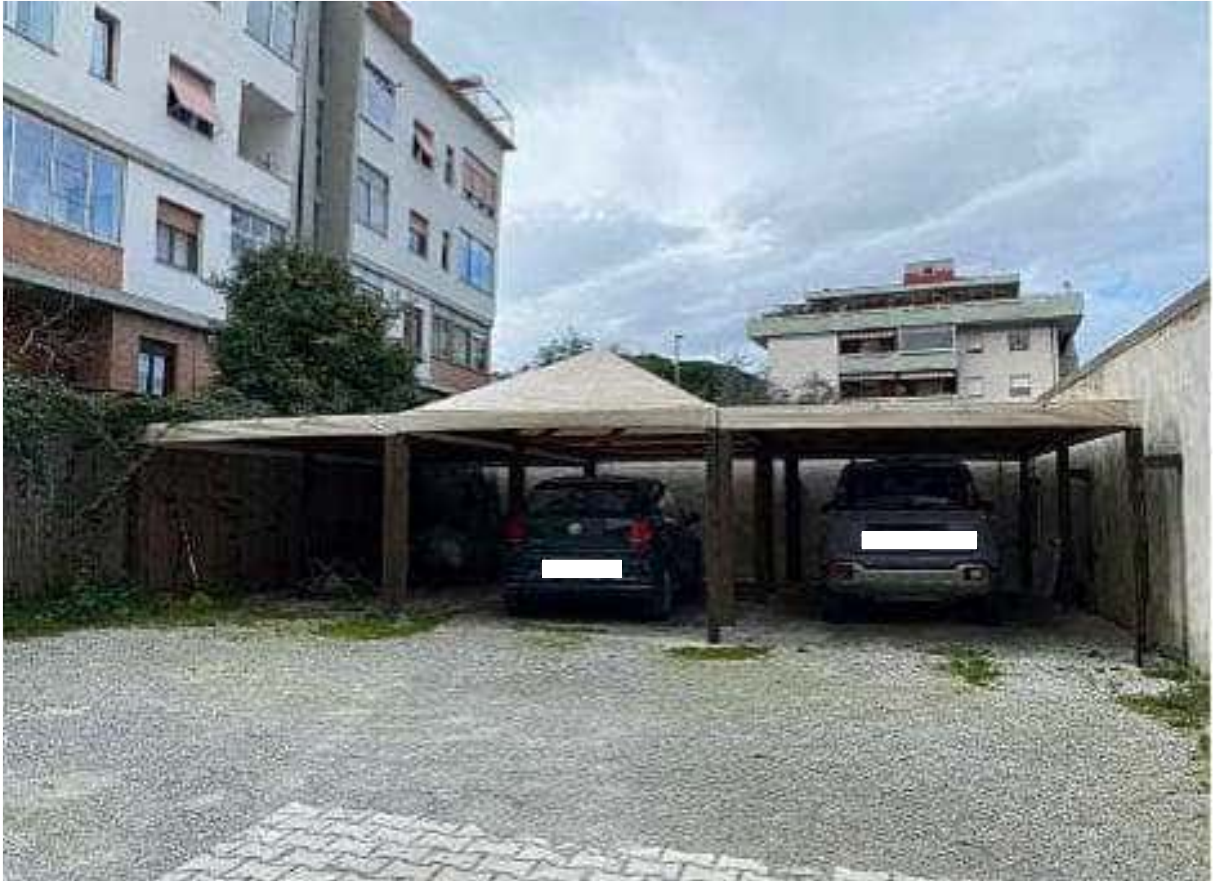
Figura 6. Veduta di assieme dei n°3 Gazebi in cui si apprezzano le differenti coperture

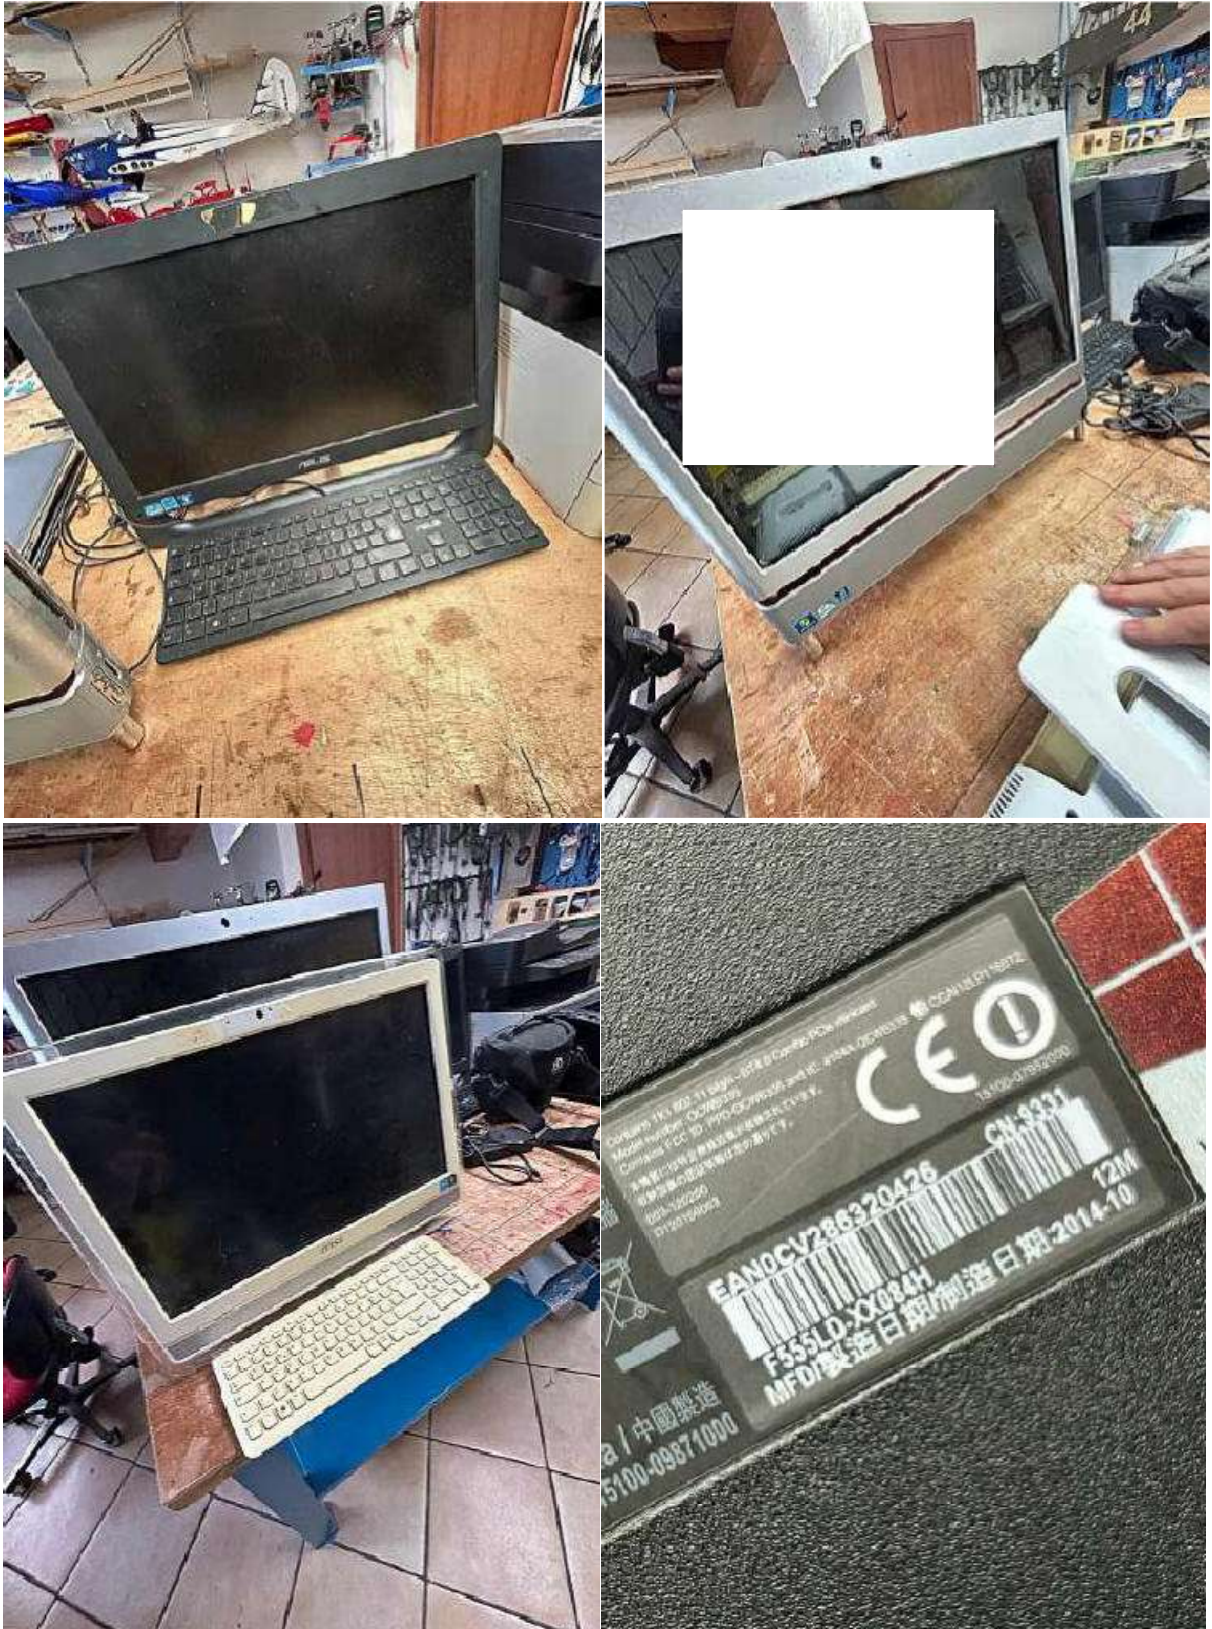
Essendo alcuni dei precedenti apparati (figure dalla 9 alla 13 nell'Allegato C) evidentemente danneggiati e non potendo avere alcuna certezza del funzionamento degli altri, i suddetti beni vengono stimati a corpo in € 100,00.

Figura 9. Fotografie degli apparati elettronici

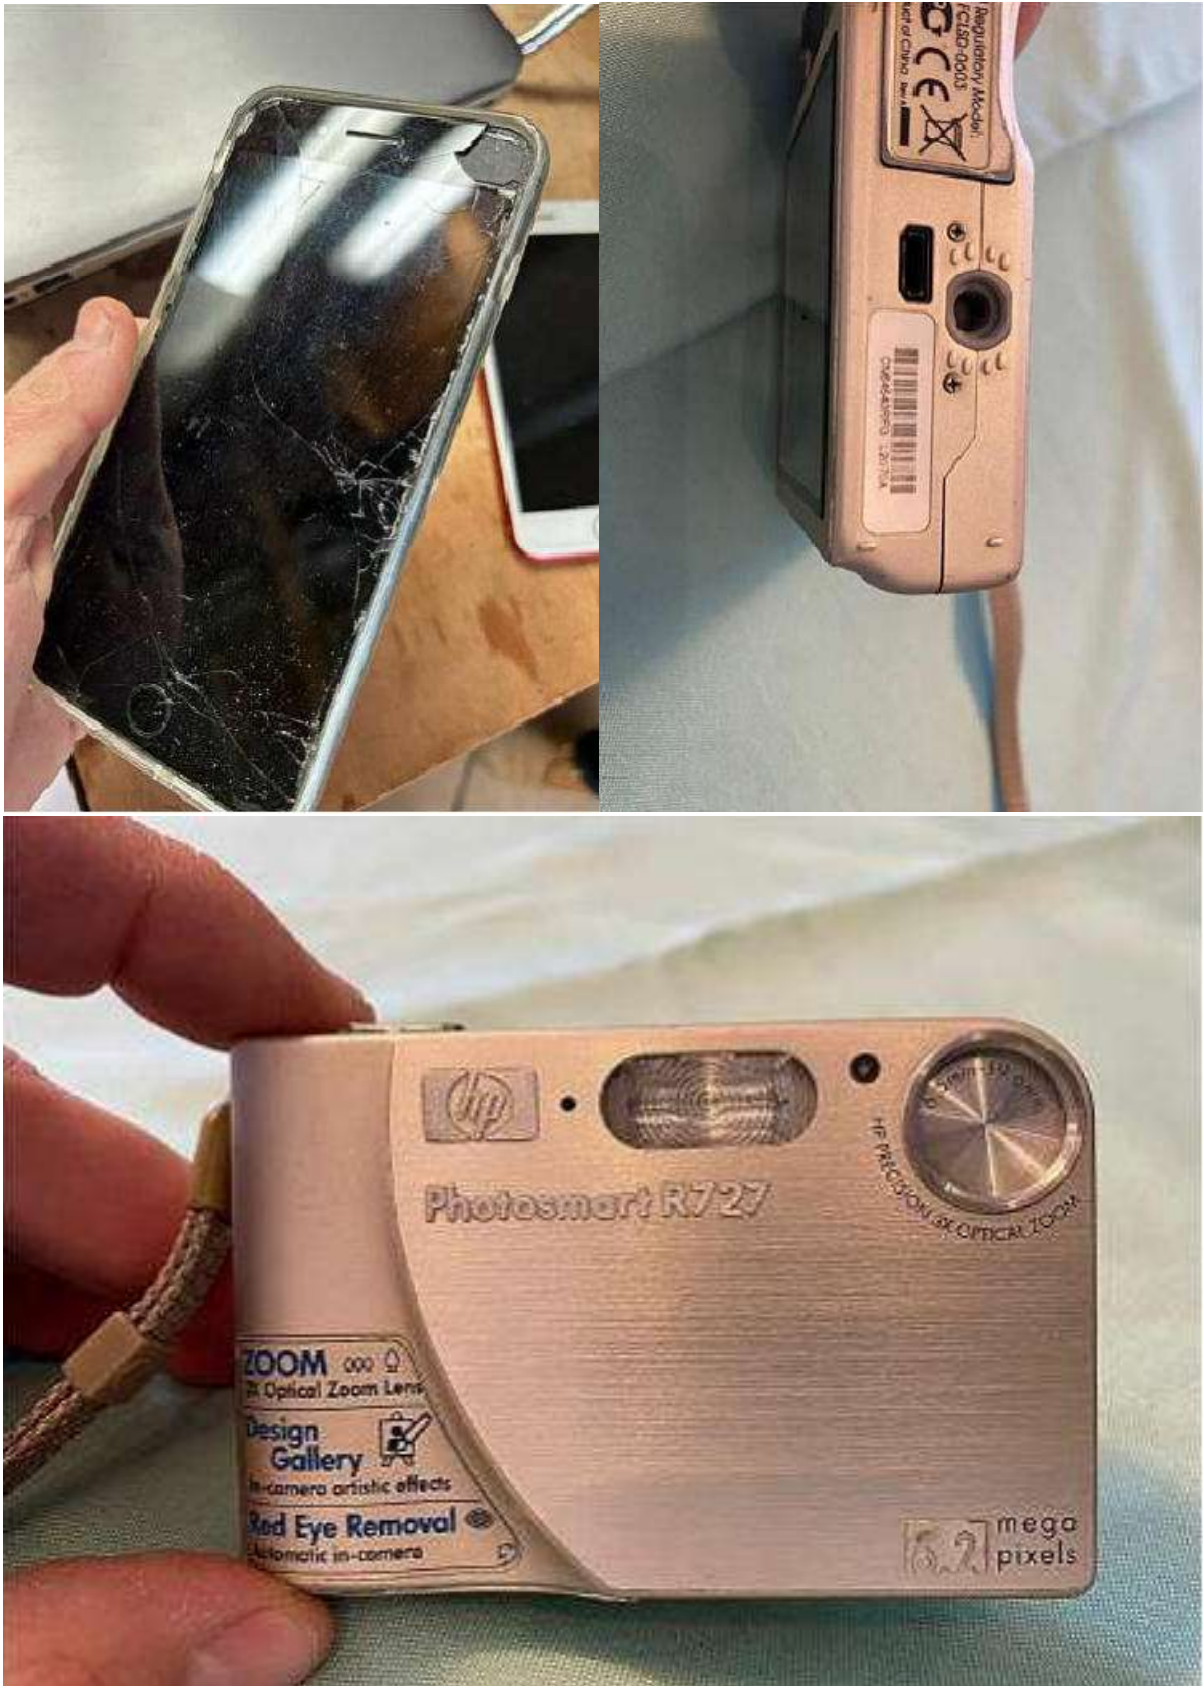
Figura 11. Fotografie degli apparati elettronici

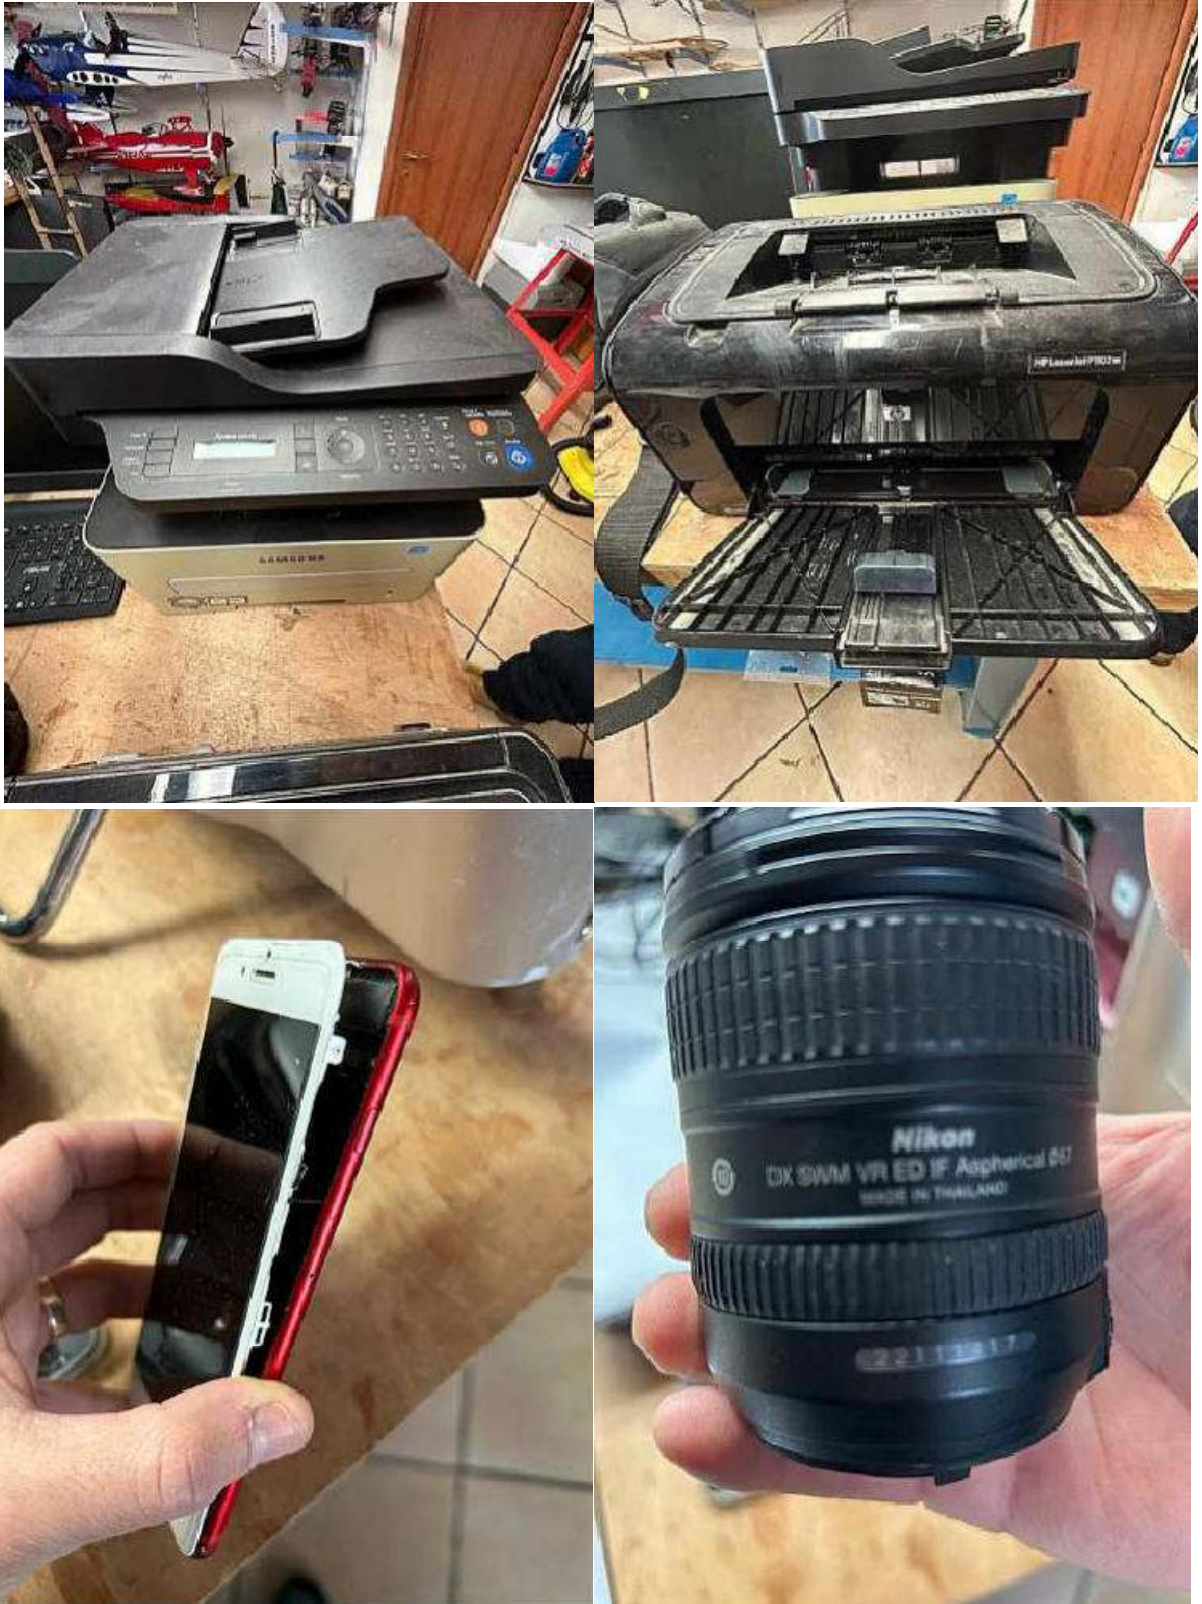
Figura 12. Fotografie degli apparati elettronici

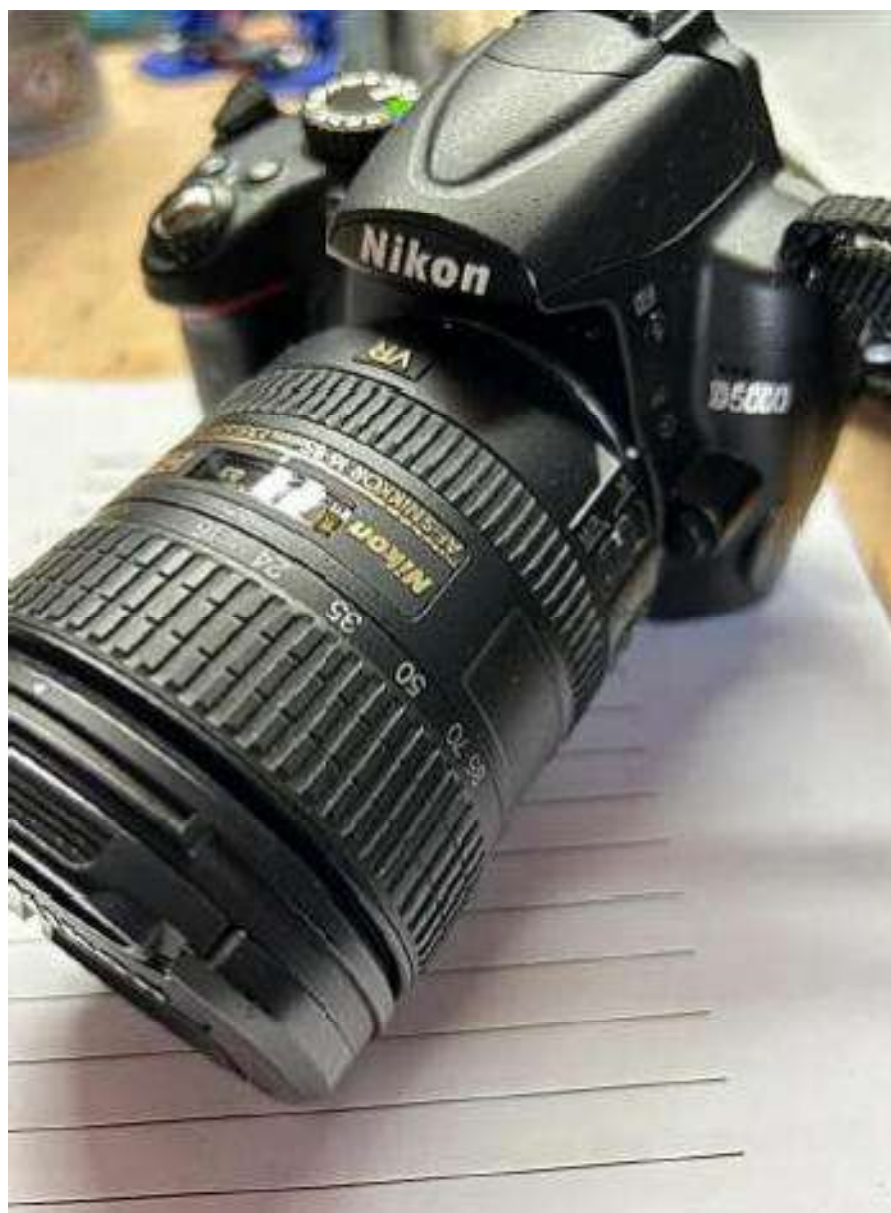
Figura 13. Fotografie degli apparati elettronici

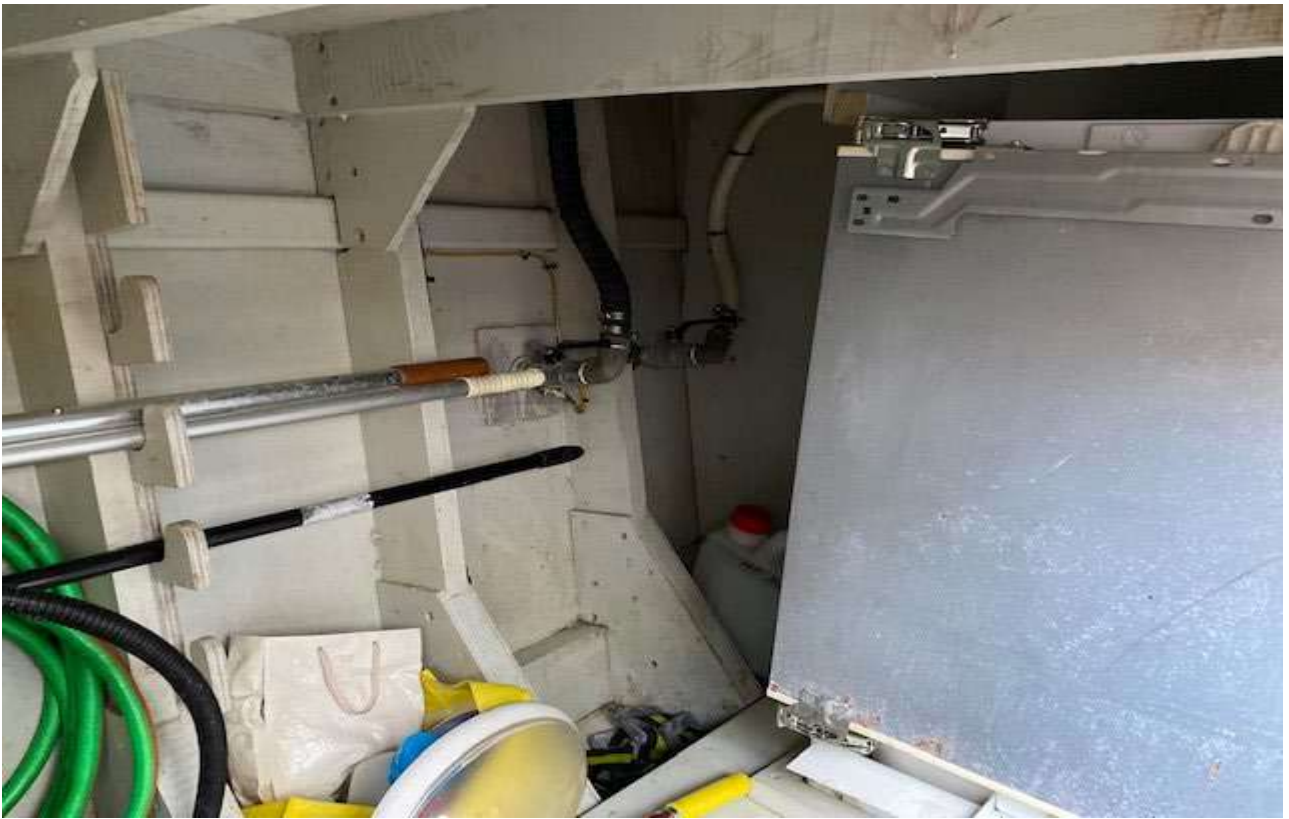
ZONA PULPITO OGGETTO DI RIPARAZIONE

Dagli accertamenti eseguiti si sono evidenziate soddisfacenti condizioni di manutenzione e conservazione per tutto l'apparato motore compreso gli impianti e l'opera viva, la stessa cosa non può dirsi per alcune aree dello scafo in particolare, ponte coperta e sovrastrutture. Infatti si sono riscontrate zone ormai danneggiate dall'infiltrazioni di acqua, quali area pulpito di prua zona, prodiera fasciame opera morta lato sinistro e soffitto cabina ospiti lato sinistro. Dette infiltrazioni a parere dello scrivente sono generate dalla mancata tenuta stagna dei cosiddetti "bicchieri" del corrimano tienti bene che corre lunga i corridoi laterali dell'imbarcazione. La problematica è originata da semplici vibrazioni generate dall'uso negli anni, o da ancoraggi di coperture telate soggette alle intemperie e in particolare all'azione del vento, da cui si sono allentati i bicchieri alla base a contatto con il fasciame del ponte, generando vie d'acqua che con il tempo hanno impregnato danneggiandolo il legno del ponte coperta.

Resta inteso che per le eventuali riparazioni e una loro valutazione economica solo dopo una rimozione dello strato di resina potrà essere esattamente individuata l'estensione del fasciame in legno da sostituire. Al termine di detta sostituzione dovrà essere riapplicato, il rivestimento protettivo come in originale o alternativo di pari efficacia tecnica.

Si consiglia una totale verifica della problematica del corrimano ai fini di evitare successive infiltrazioni negli anni a venire

A termine di dette riparazioni dovrà essere eseguita la completa pitturazione e del ponte e delle sovrastrutture al fine di evitare discontinuità nella colorazione.

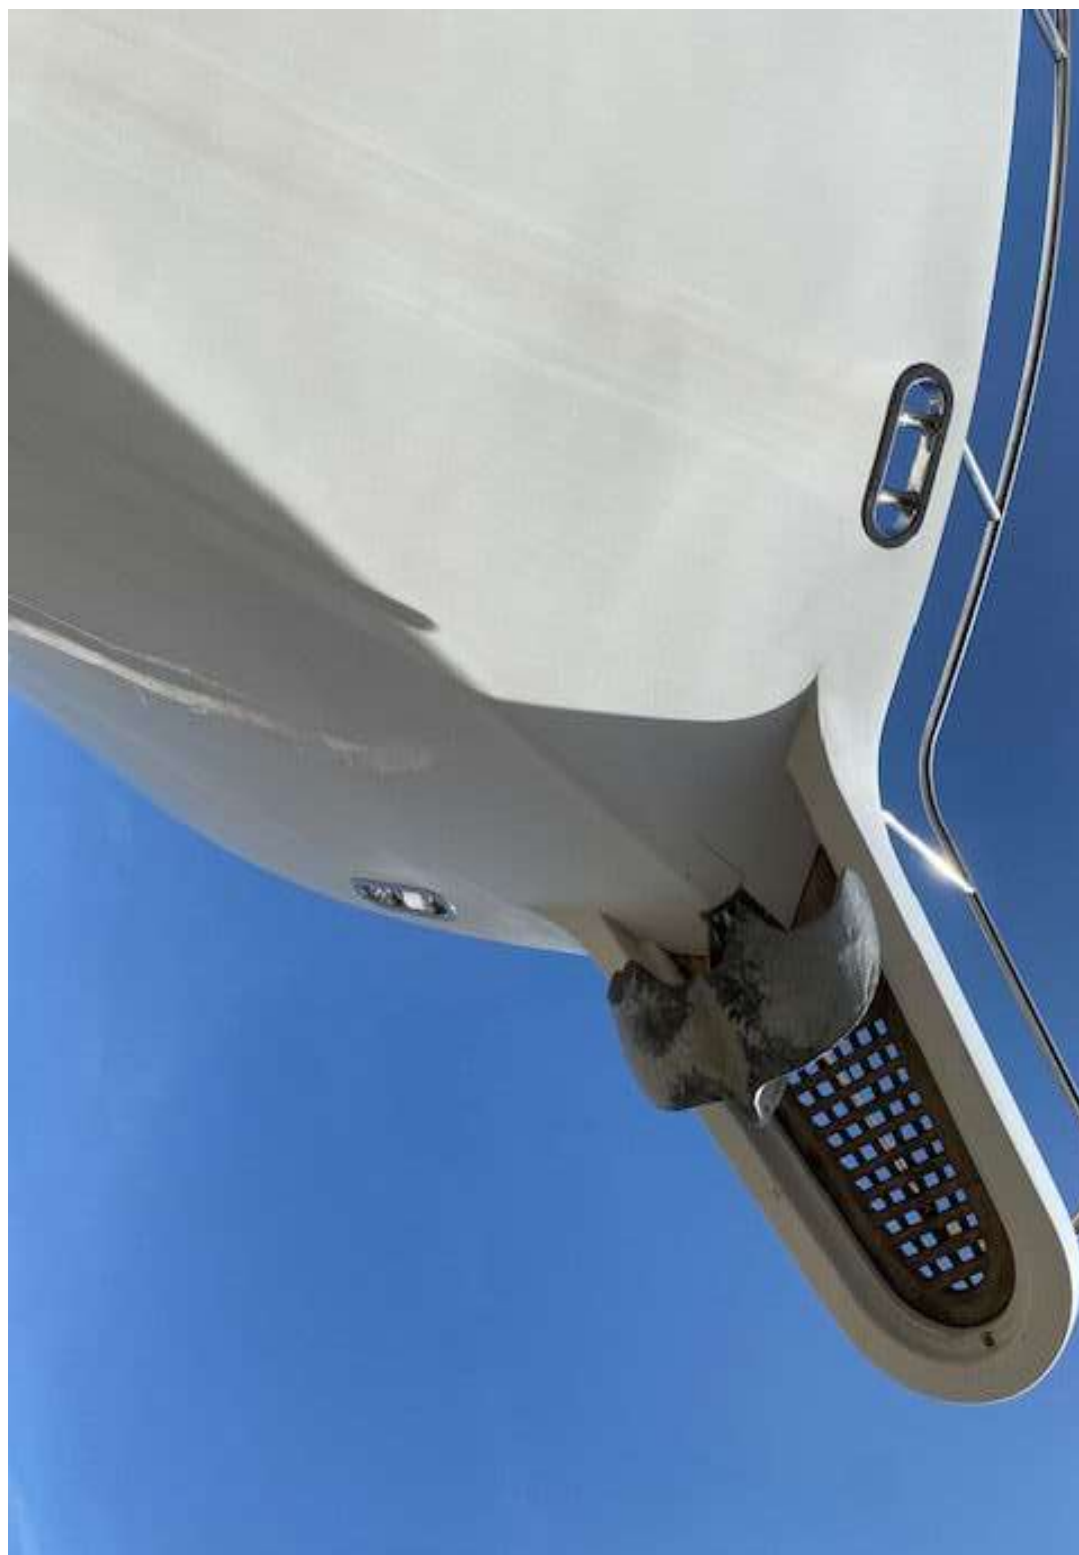
ZONE SOVRASTRUTTRA OGGETTO DI RIPARAZIONE

Mentre a livello sovrastruttura in compensato okoume, sotto le finestrate sono evidenti segni cosiddette "fioriture" dello strato di vetroresina/pittura, dovute anch'esse nel tempo alle vibrazioni, anche se minime, dell'imbarcazione.

Le vibrazioni generano piccole fessurazioni nella vetroresina applicata e offrono spazio ad infiltrazioni acquose che poi generano danni al legno. Nel caso in esame il processo è solo all'inizio.
