ESECUZIONE IMMOBILIARE N.R.G.474/2019

RELAZIONE DI STIMA

APPARTAMENTO IN PALERMO - VIA PIETRO D'ALVISE 3 - PIANO V

C. F. COMUNE di PALERMO FG.15 P.LLA 799 SUB.11 CAT.A/4

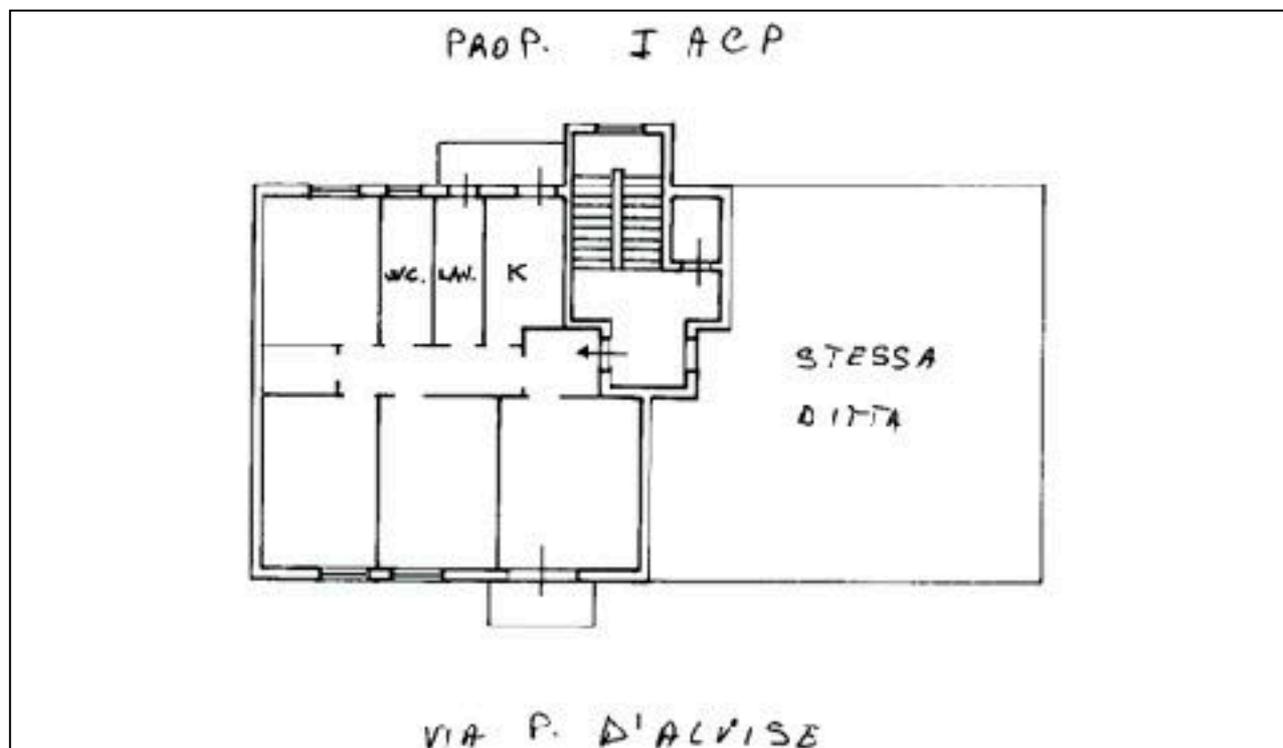
Fig.2 Planimetria catastale scheda prot. 1383 del 24.08.1984 ultima in atti

Infine, dal momento che l'attuale configurazione dell'appartamento è difforme da quella in atti catastali relativamente alla modifica della distribuzione interna e alla realizzazione di una veranda sul balcone del retroprospetto, si fa rilevare che, a seguito di regolarizzazione edilizia, sarà necessario prevedere anche un aggiornamento della planimetria catastale che rappresenti l'unità immobiliare in una configurazione coerente con lo stato dei luoghi e allo stesso tempo conforme alla norma edilizia ed urbanistica.

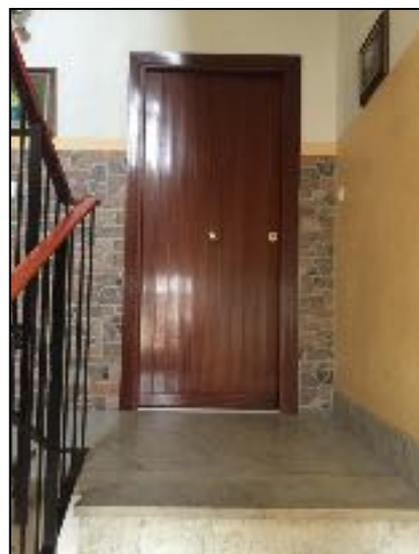
Fig.14 Porta di ingresso

L'alloggio pignorato si trova all'interno del corpo scala C, al piano quinto, interno 11, con ingresso di fronte a destra percorrendo la scala. La porta di accesso è in legno ed è di tipo blindato. Essa immette in una piccola zona di ingresso comunicante a sinistra con un vano soggiorno con balcone prospiciente via Pietro d'Alvise e a destra con la cucina con balcone sul retrospetto. Attraversata la zona giorno, una porta immette in un disimpegno dal quale si può accedere ad un servizio igienico, un ripostiglio e tre camere, due prospettanti su via P.d'Alvise con balconi a petto, una con finestra sul retrospetto. Il balcone della cucina, oggi, per tutta la sua superficie, è chiuso sui due lati liberi da serramenti costituiti da un telaio in alluminio e specchiature cieche nella parte inferiore e a

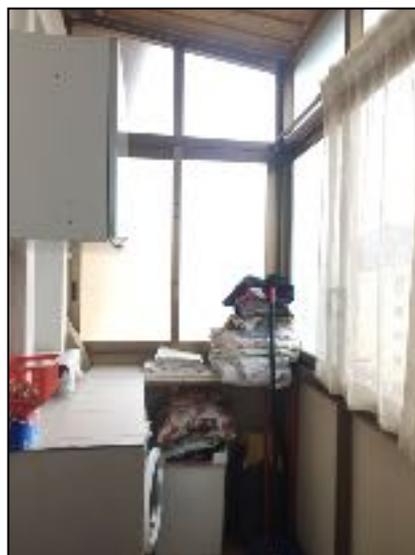
Fig.29 Veranda

vetri scorrevoli in quella superiore. Superiormente è delimitato da una tettoia in lamiera grecata, sicché il preesistente balcone si configura oggi come una veranda. Al suo interno si trova una lavabiancheria ed uno scaldacqua elettrico. L'altezza interna dei solai, rilevata nei singoli vani è di 2,90 m; nel disimpegno e nel servizio igienico, ad un'altezza di 2,50 m, si trova un controsoffitto con faretti ad incasso. I vani principali ed accessori diretti hanno una superficie rilevata e computata in base ai criteri dell'Agenzia del Territorio per la determinazione della consistenza degli immobili urbani, di 111,95 m²; il balcone su via P.d'Alvise ha una superficie di 4,44 m², mentre la veranda ha superficie pari a 4,51 m².

- sull'intera superficie del balcone del retroprospetto è stata realizzata una veranda con un telaio di alluminio disposto internamente alla ringhiera, specchiature cieche nella parte inferiore e vetrate scorrevoli nella parte superiore, delimitata superiormente da pannelli di lamiera grecata. La veranda è prospiciente un'area contornata da fabbricati, risultante anche dalla planimetria della lottizzazione acquisita dallo I.A.C.P., oggi adibita a sosta e parcheggio. La parete di prospetto è stata solo parzialmente modificata. In dettaglio: 1) le dimensioni del vano di passaggio tra la cucina e la veranda sono state mantenute inalterate, il telaio dell'infisso originario è rimasto nella sua sede e risultano oggi rimosse esclusivamente le ante mobili; 2) la stretta finestra dell'originaria lavanderia è stata chiusa con muratura per una parte dello spessore del muro.

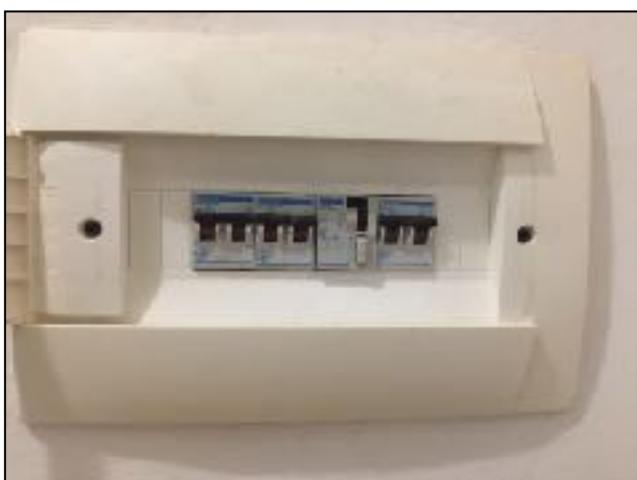
Fig.30 Quadro elettrico

Per quanto è stato possibile accertare il quadro elettrico sembra essere adeguato in quanto oltre agli interruttori magneto-termici di taratura adeguata, è presente anche la protezione

differenziale. In alcuni tratti si rileva la colorazione errata dei conduttori di neutro obbligatoriamente blu, mentre può sicuramente dirsi che l'impianto è in buone condizioni ed è adeguato per tipologia e condizioni d'uso della serie civile (prese ed interruttori).

In considerazione di quanto detto e della necessità di eseguire alcune opere di revisione con eventuali adeguamenti ai fini del rilascio della certificazione prevista ai sensi del DM 37/2008 (ex Legge 46/90), si ritiene opportuno indicare approssimativamente i relativi costi pari a 2.000,00 € circa.

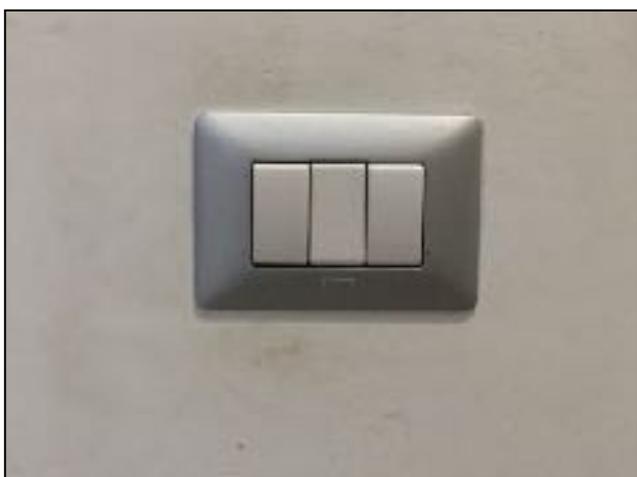
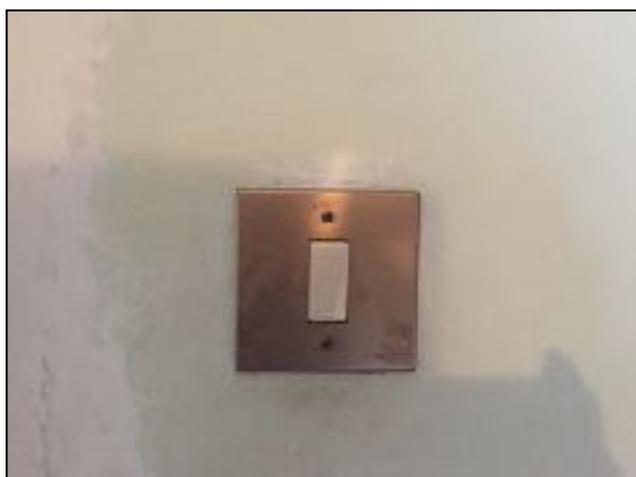
Fig.32 Interruttore

Fig.33 Interruttore

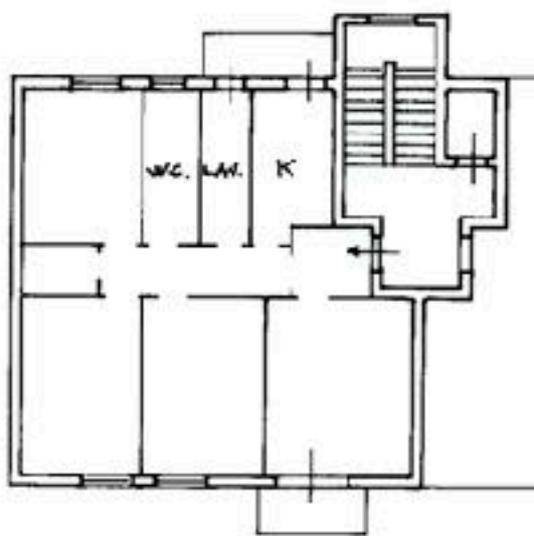
Fig.34 Configurazione originaria della u.i.

In mancanza di grafici di progetto forniti dallo I.A.C.P. di Palermo e rispetto ai quali lo stesso ha comunicato di non esserne in possesso, non può che assumersi che la configurazione originaria dell’appartamento sia quella rappresentata nella planimetria catastale scheda prot. 1383 del 24.08.1984 con la quale l’appartamento è stato dichiarato in catasto urbano dallo stesso Ente.

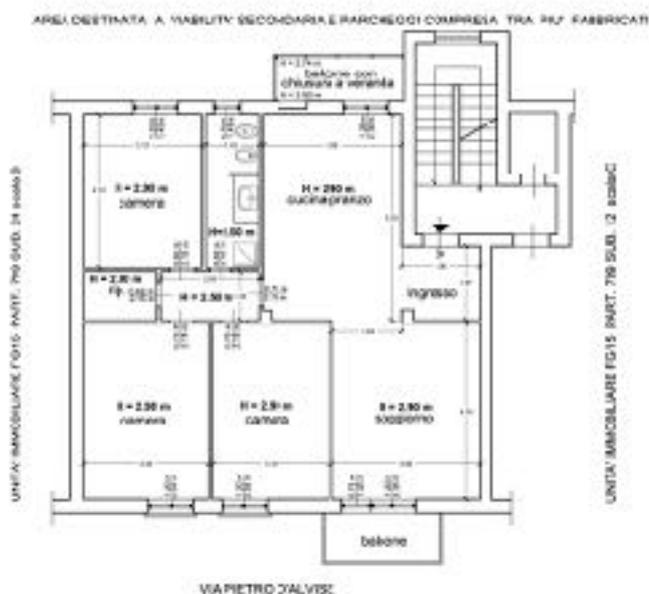
Fig. 35 Configurazione rilevata sui luoghi

Rispetto a questa, la configurazione rilevata nel sopralluogo mostra alcune **difformità**. Infatti:

- è stata modificata in parte la distribuzione interna: è stato demolito il tramezzo tra la cucina e una preesistente lavanderia in modo da creare un unico locale cucina-pranzo; sono state demolite alcune tramezzature nella zona dell’ingresso e ampliato il vano di passaggio tra quest’ultimo ed il soggiorno;

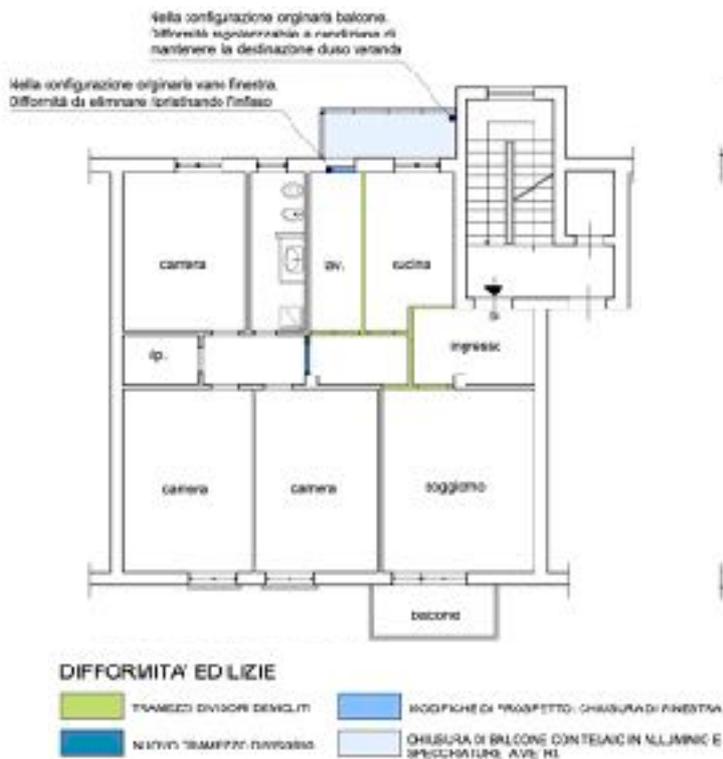
Fig.36 Sintesi delle difformità edilizie

Alla luce della documentazione acquisita, non può che rilevarsi che le opere descritte **sono state eseguite senza alcuna comunicazione all'ente preposto né alcuna autorizzazione e devono intendersi, allo stato attuale, non conformi a quanto prescritto dalla normativa urbanistica**. Nelle immagini che seguono è rappresentata la configurazione originaria dell'unità immobiliare, il rilievo dello stato attuale e la planimetria con indicazione delle difformità riscontrate. Inoltre, sulla base delle procedure indicate nel successivo paragrafo 5.1, è rappresentata l'unità immobiliare in una configurazione conforme agli strumenti urbanistici.

Le difformità evidenziate saranno esaminate in maniera distinta, in base alla possibilità che, ai sensi della attuale disciplina urbanistica, possano essere sanate o debbano essere eliminate.

A.Modifica della distribuzione dell'appartamento: avendo interessato lo spazio interno, l'intervento, ai sensi della normativa urbanistica vigente, è ricompreso tra quelli indicati dall'art.6 del D.P.R. 380/01, come recepito con modifiche dall'art. 3, comma 2, lettere a) e b) della L.R. Siciliana n. 16 del 10 agosto 2016 e s.m.i. Questo stabilisce che gli

interventi di manutenzione straordinaria di cui all'art. 3, comma 1, lettera b) del DPR 380/01, consistenti in opere tali da non comportare modifiche della sagoma delle costruzioni né della volumetria, né dei fronti prospicienti pubbliche strade o piazze, né aumento delle superfici utili e tali da non recare pregiudizio alla statica dell'immobile, siano interventi soggetti al regime di Comunicazione di Inizio Lavori Asseverata (CILA). Nei casi come quello in esame in cui le opere siano già state realizzate e ne sia mancata comunicazione, l'art. 3 co. 5 della legge regionale prevede l'applicazione di una sanzione pecuniaria pari a 1.000,00 €.

Detti importi, pari complessivamente a 2.509,50 € , saranno detratti dal valore di stima.

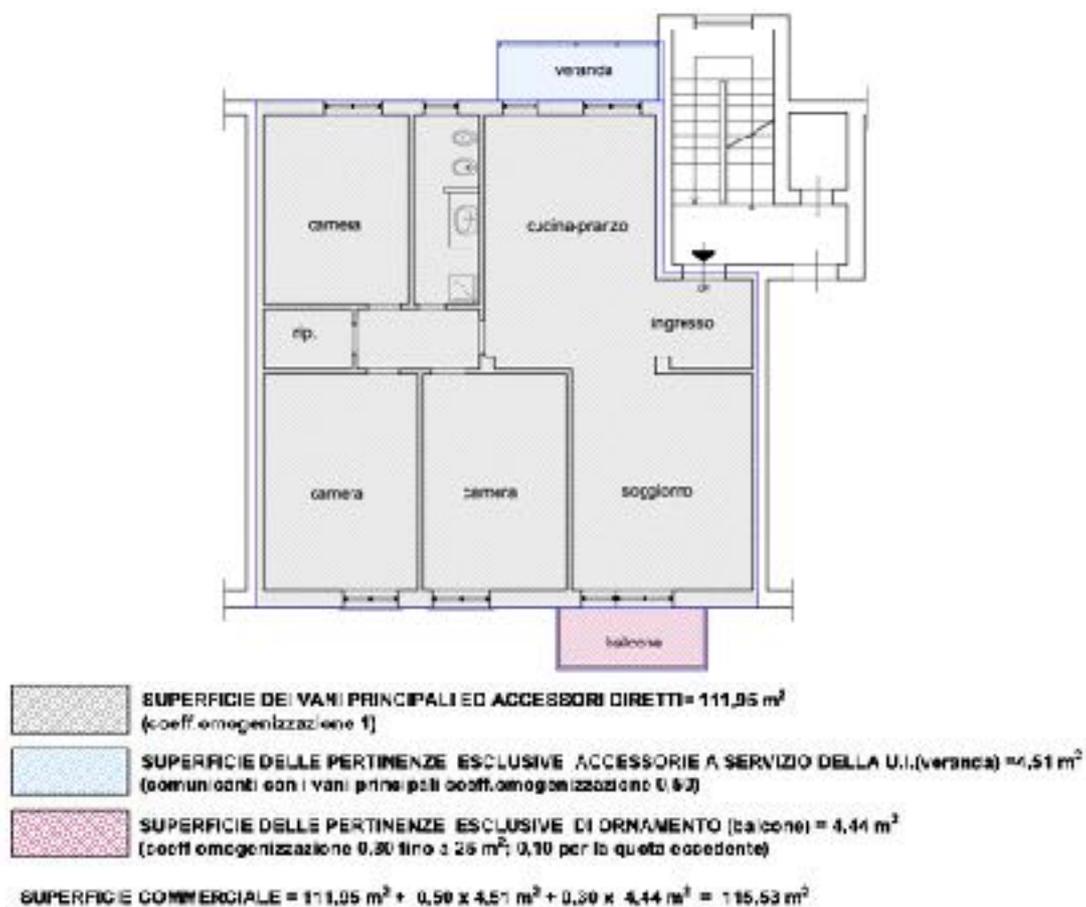
Relativamente al bene da stimare, il criterio di calcolo della superficie commerciale secondo le indicazioni del D.P.R.138/1998, nella configurazione conforme alla normativa urbanistica ed edilizia, è esemplificato in figura e riassunto in Tabella 2

Immobile	Destinazione d'uso	Sup. lorda	Coefficiente di Omogenizzazione	Sup. Comm. (m ²)
U.I. p.V parte di un fabbricato	Vani principali e accessori diretti	111,95 m ²	1,00	111,95
	Balcone	4,44 m ²	0,30 (fino a 25 m ²) 0,10 (oltre 25 m ²)	1,33
	Veranda	4,51 m ²	0,50	2,25
			Sommano	115,53
