TRIBUNALE DI TERMINI IMERESE

Perizia dell'Esperto ex art. 568 c.p.c. Ing. Giannone Maria Rosa, nell'Esecuzione Immobiliare 29/2022 del R.G.E.

- **Bene N° 1** - Villetta ubicata a Bolognetta (PA) - Contrada Dagariato snc

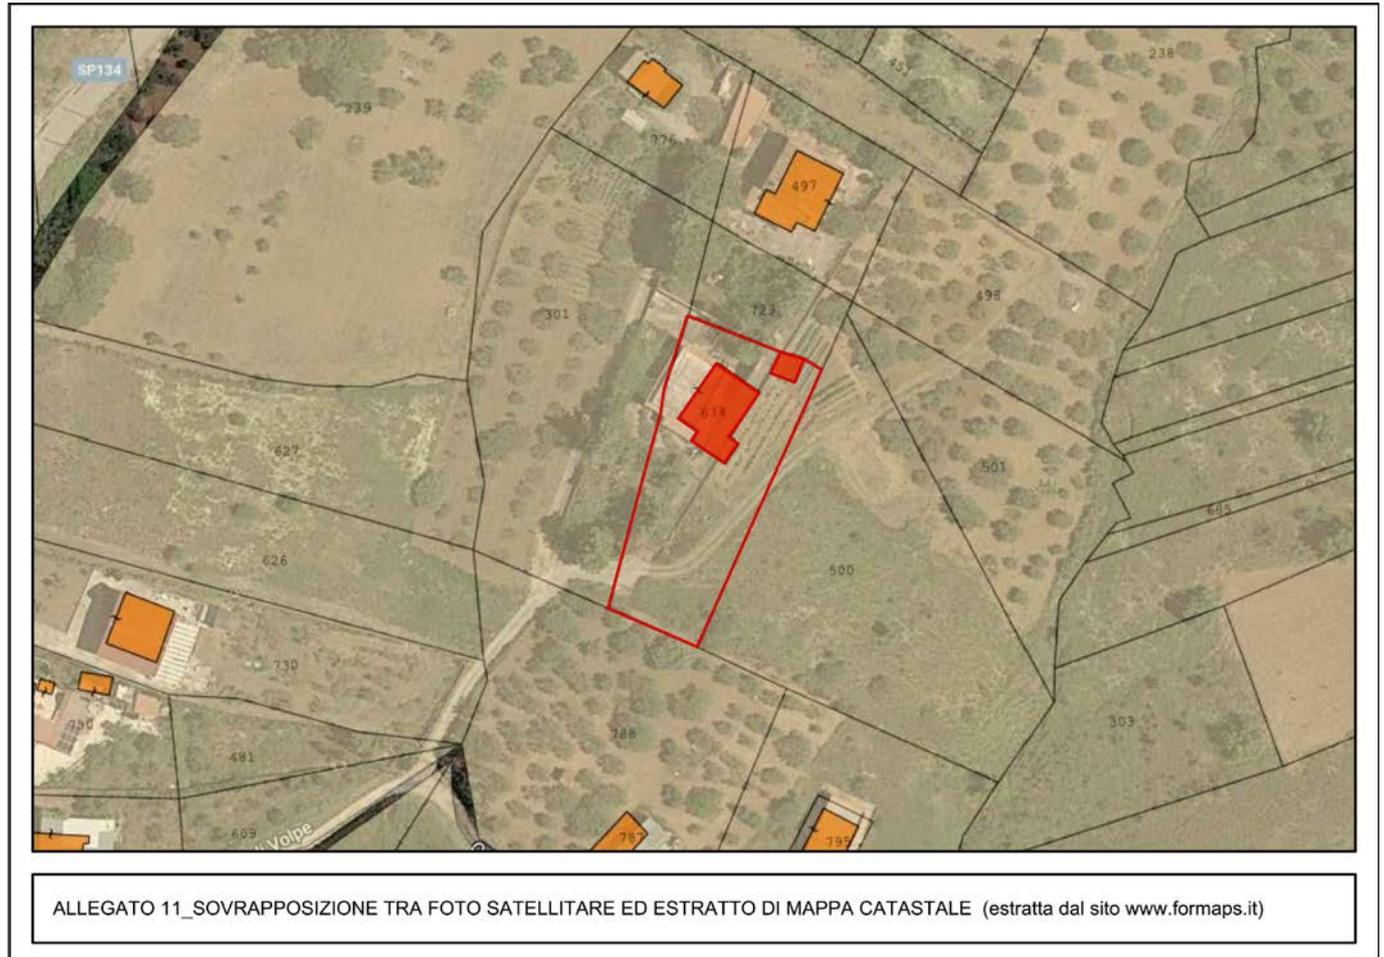
Ai fini dell'esatta individuazione del bene immobile oggetto di pignoramento, di seguito si riporta una sovrapposizione della foto satellitare e dell'estratto di mappa catastale (sovrapposizione estratta dal sito www.formaps.it) (cfr. Allegato 11). Da tale sovrapposizione è emerso che il fabbricato di cui fa parte l'unità immobiliare pignorata risulta correttamente inserito in mappa.

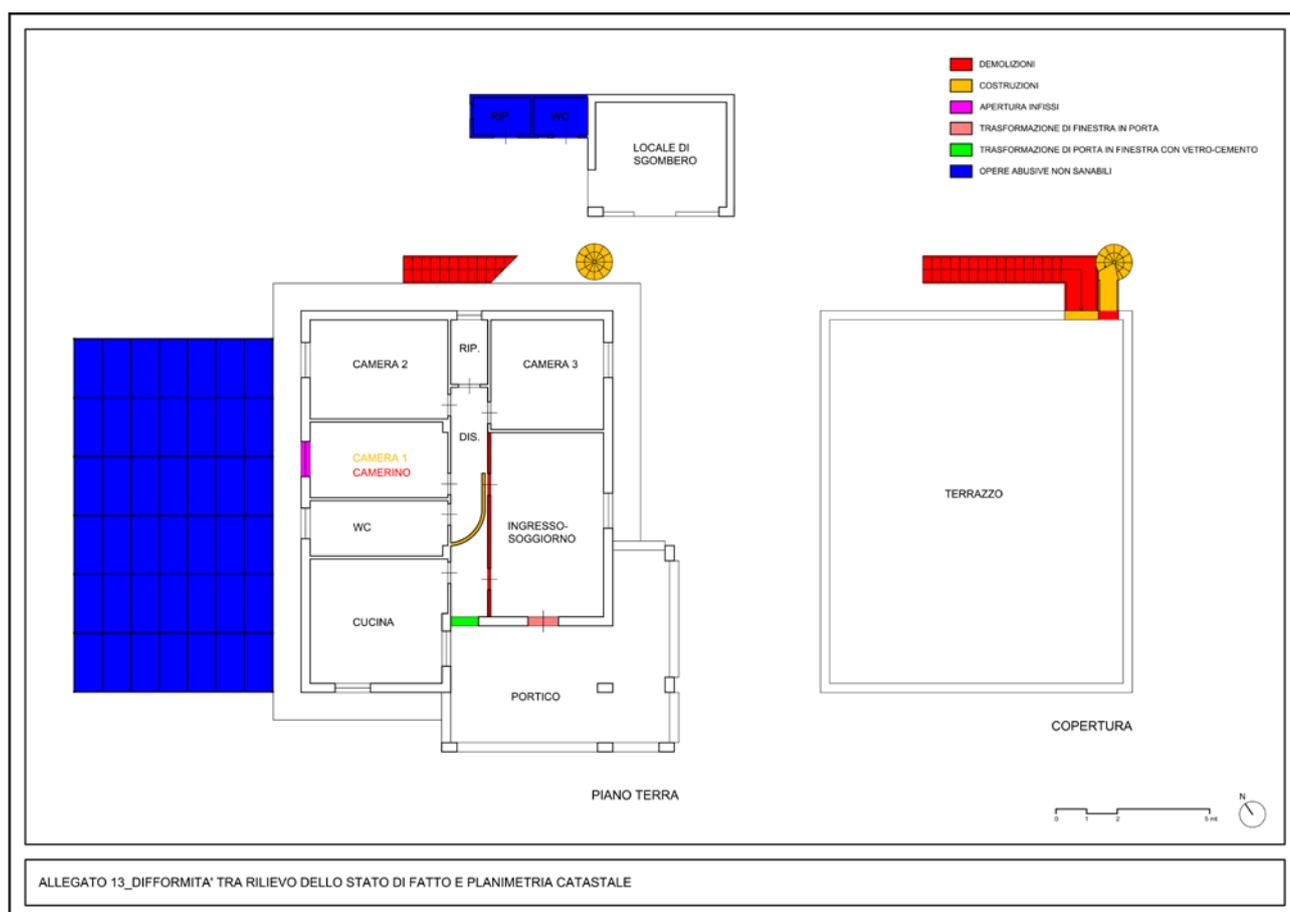
Dall'esame della documentazione consultata, si è riscontrata una corrispondenza dei dati indicati nell'atto di pignoramento e nella nota di trascrizione con le risultanze catastali. Dal confronto tra l'elaborato grafico di rilievo predisposto in seguito al sopralluogo del 21.11.2022 e la planimetria catastale in atti dal 19.11.1996, la scrivente ha riscontrato alcune difformità (cfr. Allegato 13), consistenti in:

- variazione dei prospetti;
- diversa distribuzione degli spazi interni;
- demolizione della scala esterna ad unica rampa per l'accesso al terrazzo soprastante e realizzazione di una scala a chiocciola in ferro;
- realizzazione di un corpo adiacente il locale accessorio;
- realizzazione di un pergolato con struttura metallica sul lato ovest del fabbricato.

Del corpo adiacente il locale accessorio e del pergolato, non essendo sanabili, si prevederà la demolizione nella sezione relativa alla regolarità edilizia. Inoltre, sul prospetto sud della villetta si prevederà il ripristino degli infissi come da elaborati grafici allegati alla concessione edilizia in sanatoria.

In riferimento alle suddette difformità catastali riscontrate, da regolarizzare con l'aggiornamento della planimetria catastale presso l'Agenzia delle Entrate, si stima un costo pari ad euro 500,00, che sarà detratto dal valore di stima.

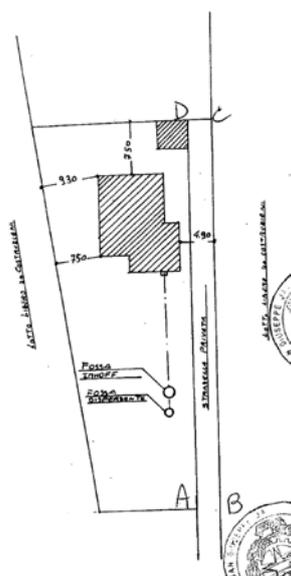
Nell'atto di compravendita del 22.03.2007 Rep. 15832, Racc. 5011 alle minute del Notaio Maurizio Lunetta, con il quale i Sig.ri OMISSIS hanno acquistato il bene oggetto di pignoramento, è riportato che: "[...] *La corte di pertinenza viene gravata da servitù di transito anche con autoveicoli da trasciversi a carico del bene acquistato che viene costituita a favore di restante proprietà dei venditori (particella 497 sub. 1-2-3 e 4, detto foglio) sulla striscia di terreno delimitata dalle lettere "A", "B", "C" e "D" come da piantina planimetrica [...]*" (cfr. Allegato 3).

Di seguito si riporta la sopra citata piantina planimetrica allegata all'atto di compravendita:

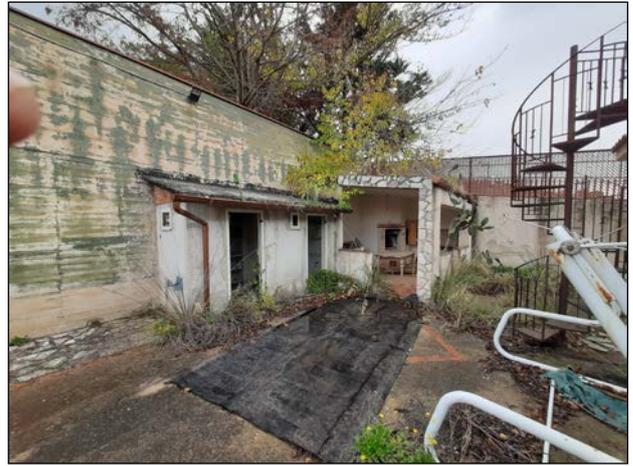
Sulla corte di pertinenza, è inoltre ubicato un corpo accessorio di mq. 14,69 adibito a locale di sgombero con cucina esterna.

8. Corpo accessorio

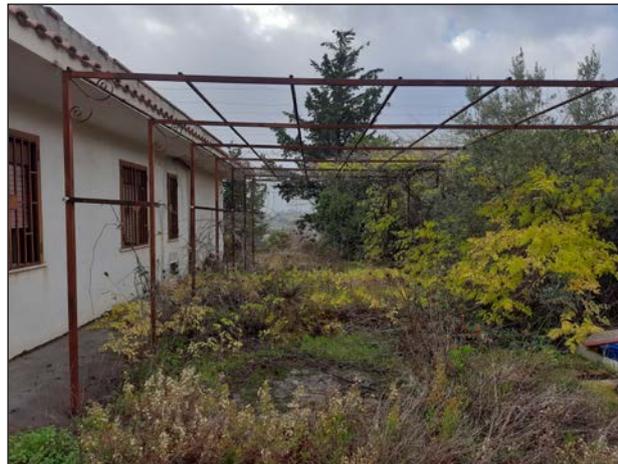
Un ulteriore corpo adiacente adibito a servizio igienico e ripostiglio ed un pergolato metallico sono stati realizzati abusivamente e, non essendo sanabili, si prevederà la demolizione nella sezione relativa alla regolarità edilizia.

9. Pergolato metallico

Del corpo adiacente il locale accessorio e del pergolato, non essendo sanabili, si prevederà la demolizione.

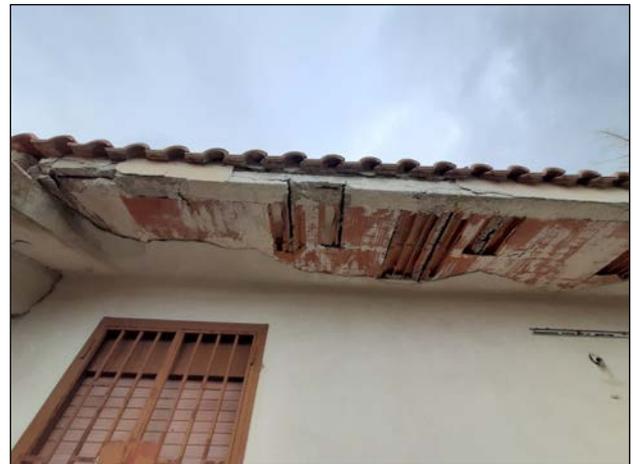
Inoltre, all'intradosso del cornicione (sul lato est del fabbricato), l'ossidazione dei ferri di armatura ha provocato il distacco di porzioni di pignatte ed intonaco. Tali distacchi possono continuare a verificarsi nel tempo.

10. Estradosso cornice lato est

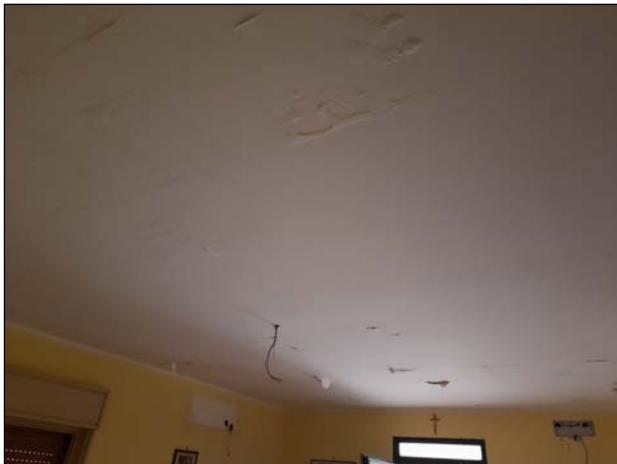
Complessivamente, dal sommario esame a vista, il fabbricato si presenta in stato di totale abbandono, con evidenti segni di ammaloramento dei soffitti che presentano distacchi di intonaco a causa di infiltrazioni di acqua provenienti dal terrazzo soprastante, e con segni di vandalizzazione, in quanto sono stati danneggiati tutti gli impianti e sono stati rimossi tutti gli infissi esterni, ad eccezione del portone di ingresso.

15. Ingresso-soggiorno_Infiltrazioni

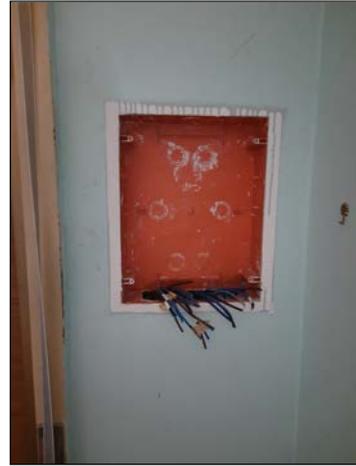
28. Quadro elettrico

L'impianto elettrico e quello idrico-sanitario risultano totalmente danneggiati e non funzionanti e, pertanto, totalmente da reinstallare. Nel soggiorno è ubicato un camino.

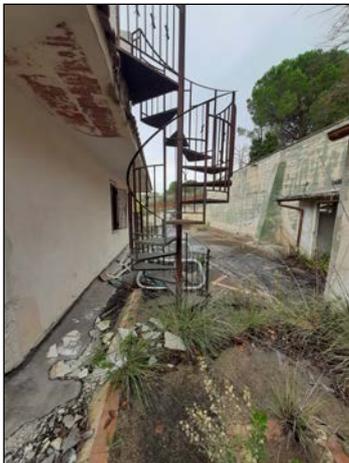
Infine, mediante una scala metallica a chiocciola, si accede al terrazzo di copertura di mq. 113,65.

29. Scala a chiocciola

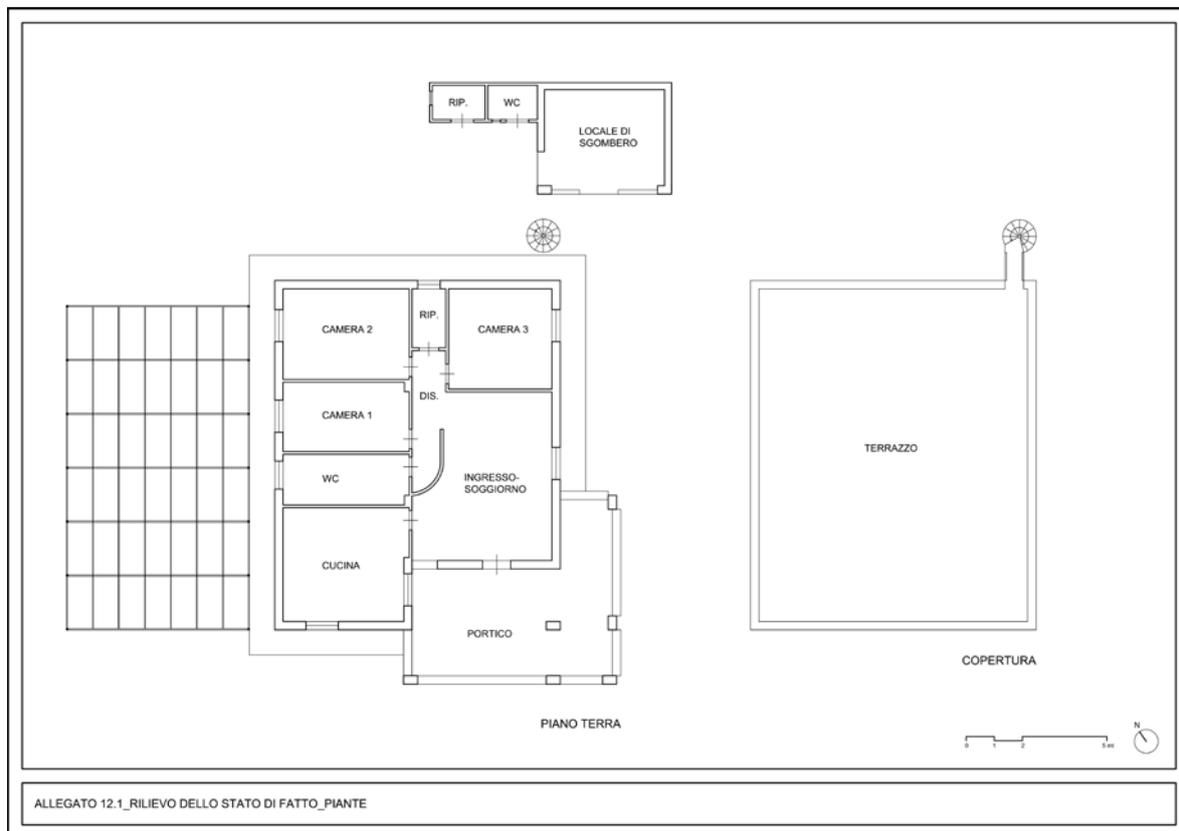
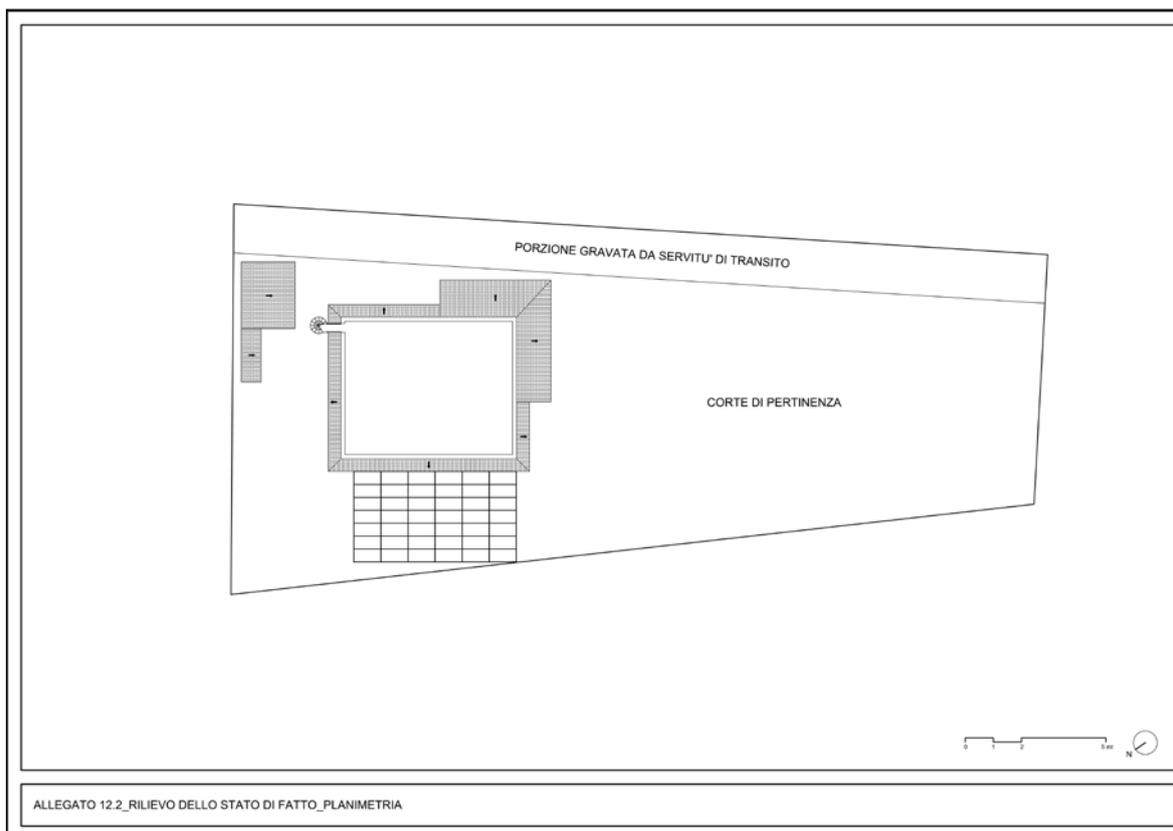
Di seguito si riportano le planimetrie dello stato reale dei luoghi, predisposte dalla scrivente in seguito al sopralluogo del 21.11.2022 (cfr. Allegato 12).

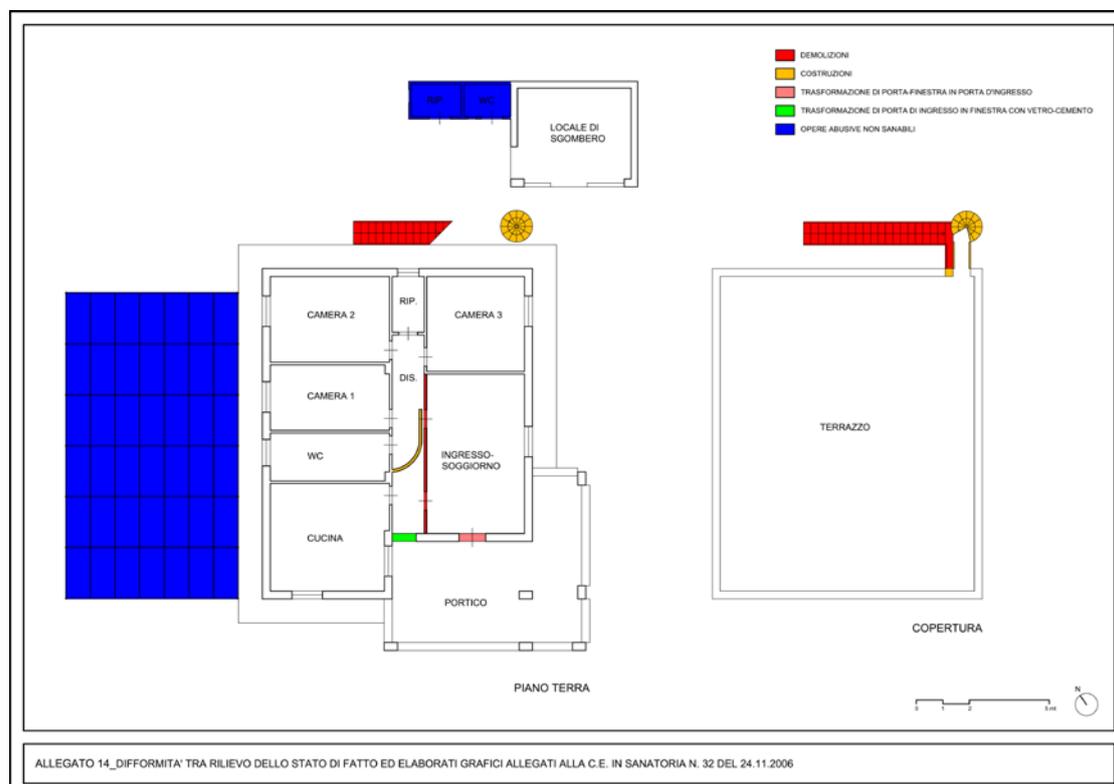
Il fabbricato in oggetto è stato realizzato in assenza di titoli autorizzativi, per il quale è stata rilasciata dal Comune di Bolognetta concessione edilizia in sanatoria N. 32 del 24.11.2006. Come da informazioni assunte presso l'U.T.C. di Bolognetta, non sono state riscontrate altre pratiche edilizie attive o concluse relativamente al fabbricato oggetto di pignoramento. Da un confronto tra la planimetria predisposta a seguito del sopralluogo del 21.11.2022 e gli elaborati grafici allegati alla concessione edilizia in sanatoria (cfr. Allegato 14), la scrivente ha riscontrato alcune difformità, consistenti in:

- variazione del prospetto sud;
- diversa distribuzione degli spazi interni;
- demolizione della scala esterna ad unica rampa per l'accesso al terrazzo soprastante e realizzazione di una scala a chiocciola in ferro;
- realizzazione di un corpo adiacente il locale accessorio;
- realizzazione di un pergolato con struttura metallica sul lato ovest del fabbricato.

Inoltre, sul prospetto sud della villetta si prevederà il ripristino degli infissi come da elaborati grafici allegati alla concessione edilizia in sanatoria.

A seguito di un confronto con l'U.T.C. di Bolognetta, le suddette difformità possono essere regolarizzate ai sensi dell'art. 37 del D.P.R. 380/2001, mediante la presentazione di una SCIA (Segnalazione Certificata di Inizio Attività alternativa al Permesso di Costruire) tardiva. Mentre, per quanto riguarda la demolizione delle opere abusive non sanabili e il ripristino del prospetto sud, andrà presentata una CILA, ai sensi dell'art. 6, comma 2, del d.P.R. n. 380/2001, recepito con modifiche dall'art.3 della L.R. n. 16/2016. Inoltre, seppure l'immobile risulta dotato di autorizzazione di abitabilità del 11.01.2007, dovrà presentarsi una SCA (Segnalazione Certificata per l'Agibilità), ai sensi dell'art. 24 del D.P.R. 380/2001, come sostituito dall'art. 3, comma 1, lettera i) del D. Lgs. 222/2016, recepito dall'art. 1 della L.R. 16/2016, in quanto c'è stata una variazione della distribuzione interna, ed inoltre perché l'immobile attualmente non possiede i requisiti per l'abitabilità. Pertanto, alla luce delle suddette considerazioni, i costi stimati necessari per la regolarizzazione delle difformità riscontrate risultano essere pari ad euro 7.000,00. Tale importo sarà decurtato al valore di stima dell'immobile. Tale costo comprende:
