**TRIBUNALE DI CROTONE**  
**ESECUZIONI IMMOBILIARI**

**ELABORATO PERITALE**

**PROCESSO DI ESPROPRIAZIONE IMMOBILIARE PROMOSSO DA BANCA NAZIONALE DEL LAVORO C./ [REDACTED] ISCRITTA AL N°39/2023 R.G. ES. IMM. DEL TRIBUNALE DI CROTONE**

**Appartamento in Crotona via Malta, 3 [REDACTED] con annesso box/garage  
Lotto 001**

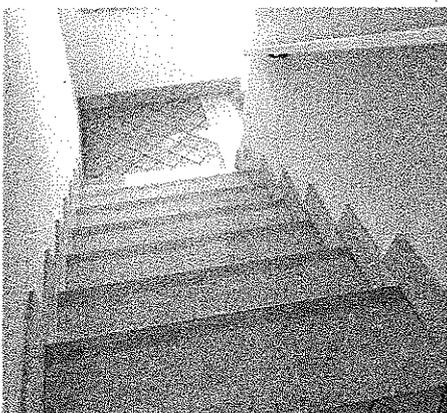
Fig. 7- particolare delle scale

<i>Travi:</i>	materiale: c.a., condizioni: buone.
<i>Strutture verticali:</i>	materiale: c.a., condizioni: buone.
<i>Scale:</i>	tipologia: a rampe parallele, materiale: c.a., ubicazione: interna, condizioni: ottime, rivestimento in marmo.
<i>Balconi:</i>	materiale: c.a., ringhiere con struttura metalli e vetro, condizioni: ottime.

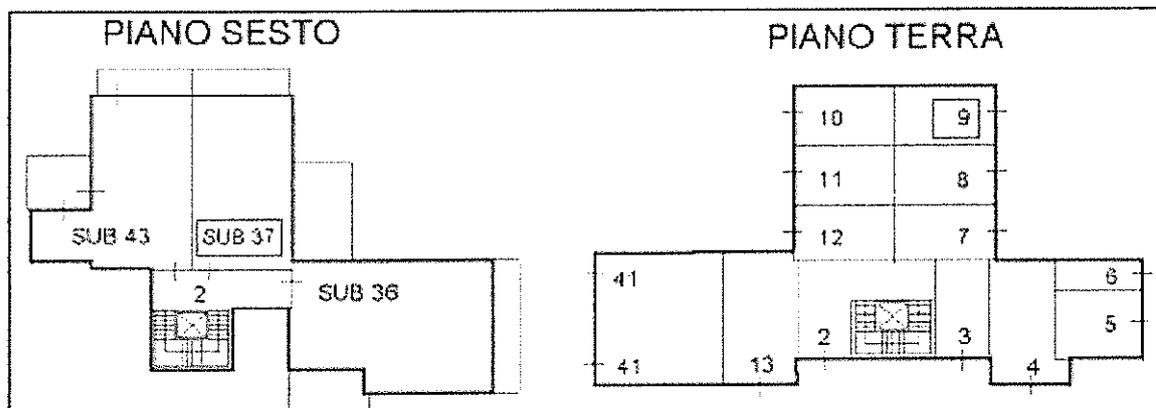
Fig. 11- elaborato planimetrico del 6° piano e del piano terra

- appartamento sub 37: da nord ed in senso orario, con area condominiale, vano scala e appartamento sub 43;
- box-garage sub 9: da nord ed in senso orario con area condominiale ed altri box identificati con sub 8 e sub 10.

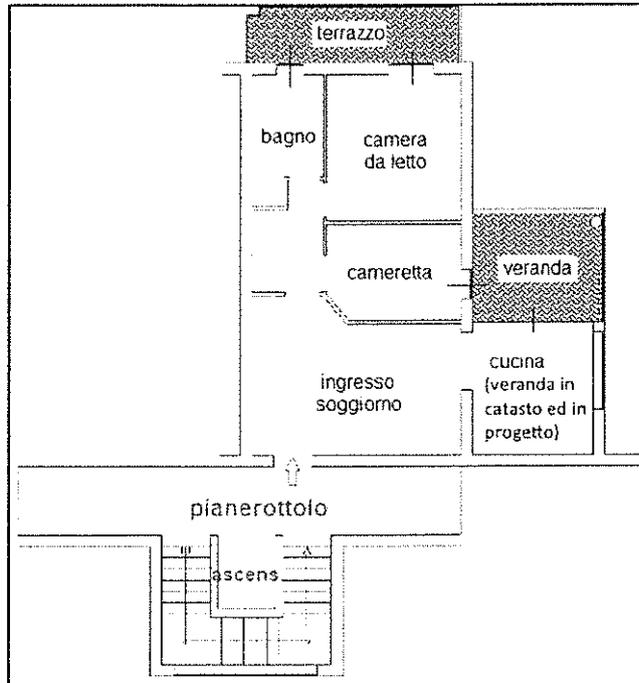
Fig. 12 planimetria appartamento

**L'appartamento-** È composto da ingresso/soggiorno, disimpegno, bagno, 2 camere da letto e da una cucina ricavata dalla veranda. La superficie calpestabile è pari a circa 66,50 mq oltre 16,50 mq di terrazzi e box di superficie 19 mq.

4.3.1. *Conformità urbanistico edilizia:* non è stata riscontrata alcuna difformità, fatta eccezione per la trasformazione di parte della terrazza a cucina (circa 13 mq, cfr. figg. 12 e 13), attualmente irregolare per effetto della recente abrogazione del "Piano Casa"; di questa circostanza si terrà conto nella valutazione finale dell'unità immobiliare.

4.3.2. *Conformità catastale:* vale quanto espresso al precedente punto 4.3.1.; difformità regolarizzabile con un costo di circa € 1.500, comprensivo dei diritti di segreteria -poco più di € 500- da pagare al Comune per la presentazione di una SCIA in sanatoria.

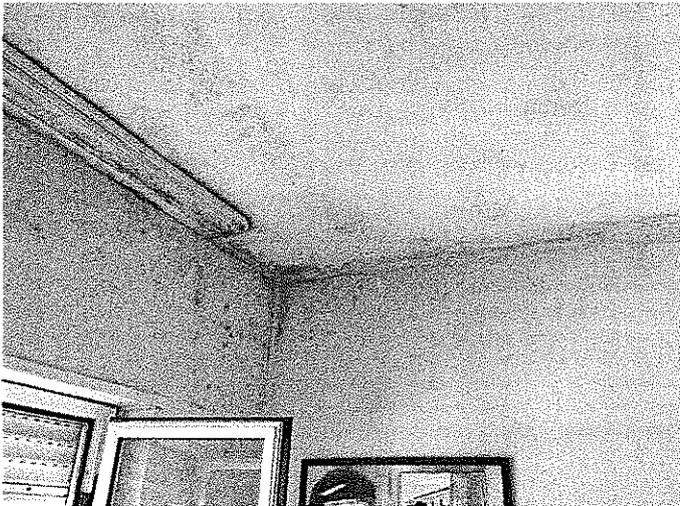
Le condizioni generali di rifinitura, manutenzione e conservazione sono generalmente buone, fatta eccezione per le vistose macchie di umidità da condensa -e di muffa nera- rilevabili sui muri ed al soffitto di alcuni ambienti.

Fig. 23- ... ed in cucina

Riduzione del valore del 15% per differenza tra oneri tributari su base catastale e reale e per assenza di garanzia per vizi e per rimborso forfetario di eventuali spese condominiali insolute nel biennio anteriore alla vendita e per l'immediatezza della vendita giudiziaria:	€ 13.650,00
Riduzione del valore del 30% per l'abuso edilizio, allo stato non sanabile, conseguente alla trasformazione in cucina di porzione della veranda (circa 13 mq):	€ 3.900,00
Spese catastali:	€ 1.500,00
Interventi finalizzati ad eliminare condensa e muffa:	€ 5.000,00

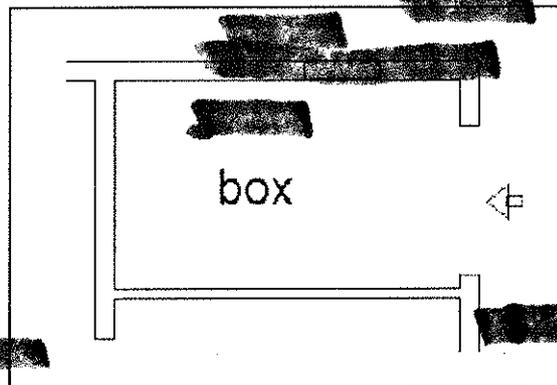
Il box/garage è accessibile dall'esterno tramite una saracinesca metallica comandata elettricamente: ha superficie mq 19 circa, pavimentazione in grès porcellanato e pareti tinteggiate

Fig. 25- il box
