TRIBUNALE DI AGRIGENTO
UFFICIO ESECUZIONI IMMOBILIARI

N. Gen. Rep. **133/2020 R.G. Es**

**Appartamento per civile abitazione a piano primo,
box e cantinola a piano terra
in AGRIGENTO (fraz. Villaseta) Piazza Don Pino Puglisi n. 4 (pal. B)**

ELABORATO PERITALE

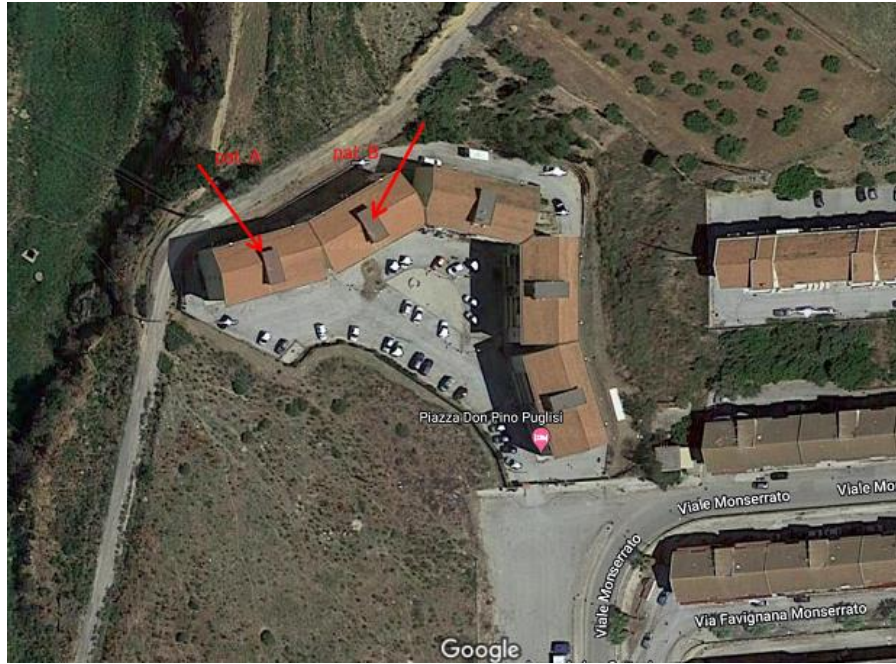
ortofoto satellitare

SI RILEVA, INOLTRE, LA RISONDENZA TRA LO STATO DI FATTO (FOTO AEREA RAPPRESENTANTE IL FABBRICATO IN ALL. 5) CON LO STRALCIO DI MAPPA CATASTALE (IN ALL. 6) COME VISIBILE DAL RAFFRONTO SOTTO RIPORTATO.

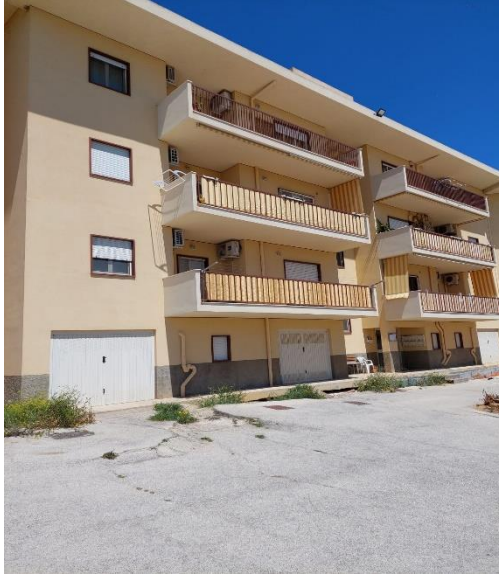
Foto n°1 Palazzina B

A-1) L'appartamento in questione è posto al piano primo di un immobile a quattro elevazioni fuori terra e sottotetto (Palazzina B civ. n° 4 – v. foto nn.1-2)

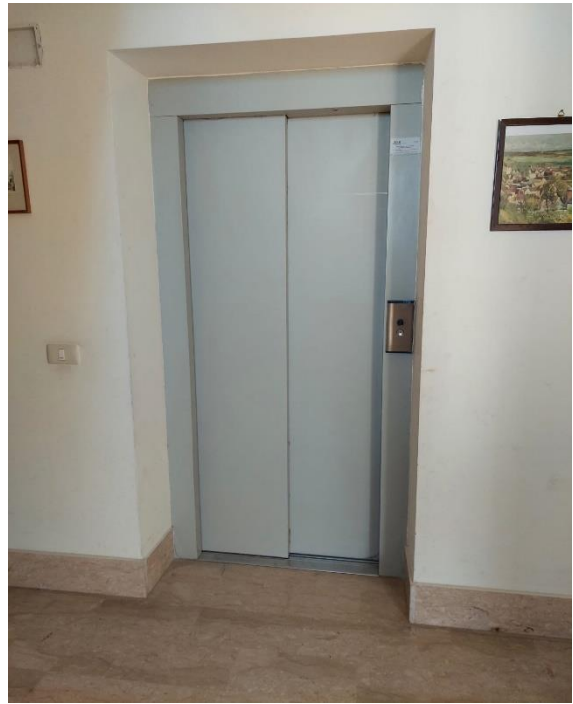
Foto n° 6 Ascensore

Dal portone sito al civico n.4 Pal. B si accede all'androne e vano scala condominiale (v. foto n. 5) dotato di ascensore (v. foto n.6) a mezzo dei quali si raggiunge, al piano primo, a destra salendo, l'appartamento in oggetto destinato a civile abitazione.

- Scale:* interna. tipologia: a due rampe materiale: c.a., ubicazione: interna al fabbricato, servoscala: assente, condizioni: buone.
- Ascensore* ubicazione: interna al fabbricato, condizioni: buone,

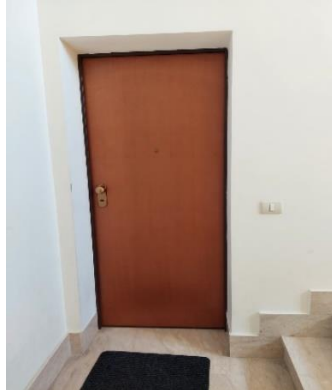
Foto n° 15 Porta ingresso

L'unità immobiliare è dotata di rifiniture di tipo medio con pavimento in gres ceramico e pareti e soffitti gessati e tinteggiati. Gli infissi esterni sono in alluminio preverniciato e vetro doppio, mentre quelli interni sono in legno di media fattura. La porta di ingresso è del tipo blindata (v. foto n. 15)

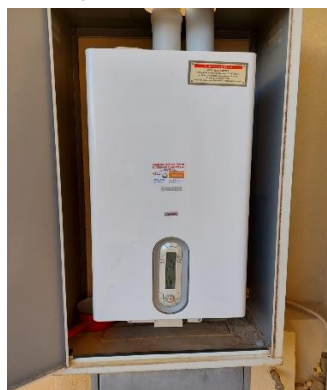
Foto n° 16 Caldaia a metano

Relativamente agli impianti si rileva un impianto elettrico ed idrico di tipo ordinario, impianto di riscaldamento con radiatori alimentato da caldaia a gas metano (v. foto nn.16).

- Idrico:* Allacciato alla rete comunale. condizioni: sufficienti, conformità: ----
- Termico:* Riscaldamento con radiatori – alimentazione: caldaia a gas metano - condizioni: sufficienti

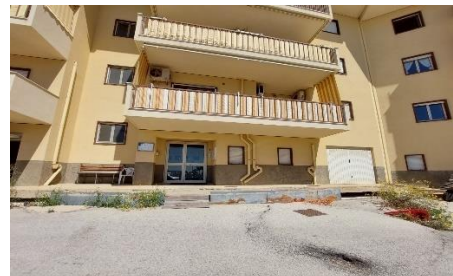
Foto n. 19

- Allarme:* ---
- Altri impianti*
- Dotazioni cond.* Spazio esterno condominiale destinato a parcheggio e sottotetto comune destinato a locale vasche. Si rileva che lo spazio esterno condominiale adibito a parcheggio antistante il fabbricato ha subito dei notevoli cedimenti rispetto alla quota dello stesso (v. foto n.19) creando disagi nell'accesso al portone di ingresso ed al box/auto in questione oltre che una impossibilità di completa fruizione di parte del parcheggio

L'accesso al box, come detto nelle "caratteristiche immobili del sub 28, può avvenire solo a mezzo apposita rampa (fissa o mobile) a causa della differenza di quota tra lo spazio esterno ed il marciapiede (v.foto n.19)
