TRIBUNALE DI AGRIGENTO
UFFICIO ESECUZIONI IMMOBILIARI

**Appartamento per civile abitazione a piano terzo,
box e cantinola a piano terra
in AGRIGENTO (fraz. Villaseta) Piazza Don Pino Puglisi n. 5 (pal. A)**

Lotto n. 6

ELABORATO PERITALE

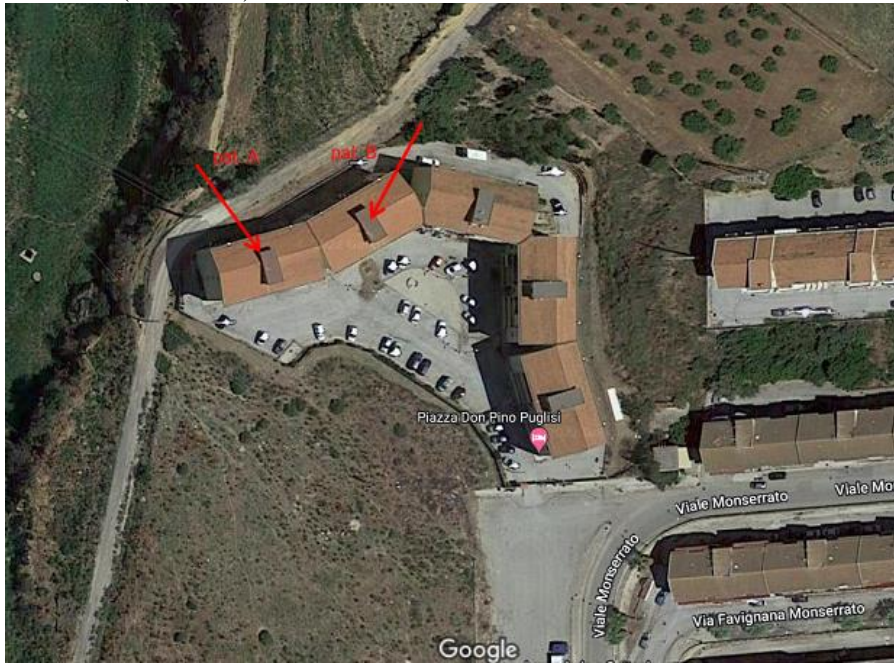
SI RILEVA, INOLTRE, LA RISONDENZA TRA LO STATO DI FATTO (FOTO AEREA RAPPRESENTANTE IL FABBRICATO IN ALL. 5) CON LO STRALCIO DI MAPPA CATASTALE (IN ALL. 6) COME VISIBILE DAL RAFFRONTO SOTTO RIPORTATO.

ortofoto satellitare

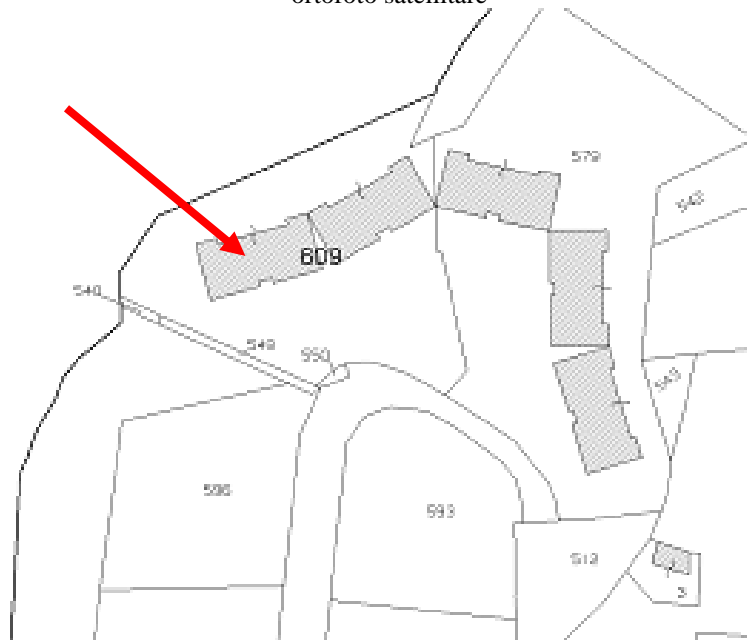
mappa catastale

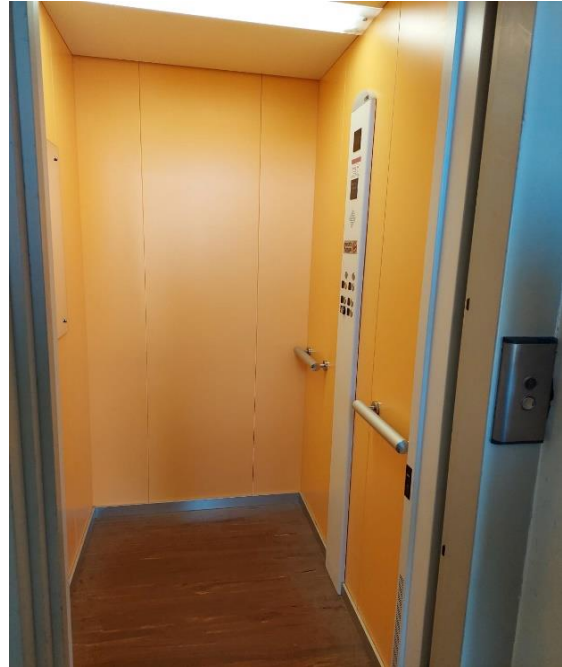
Foto n° 6 Ascensore

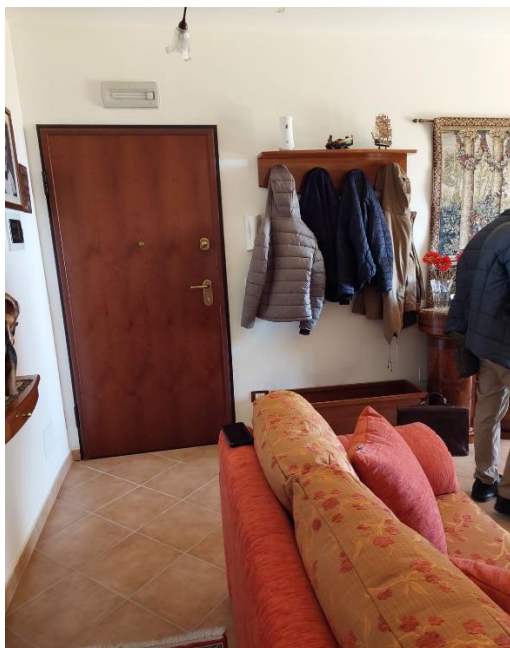
L'unità immobiliare è dotata di rifiniture di tipo medio con pavimento in gres ceramico e pareti e soffitti gessati e tinteggiati. Gli infissi esterni sono in alluminio preverniciato e vetro doppio mentre quelli interni sono in legno di media fattura. La porta di ingresso è del tipo blindata (v. foto n. 15)

Foto n° 15 Porta di ingresso

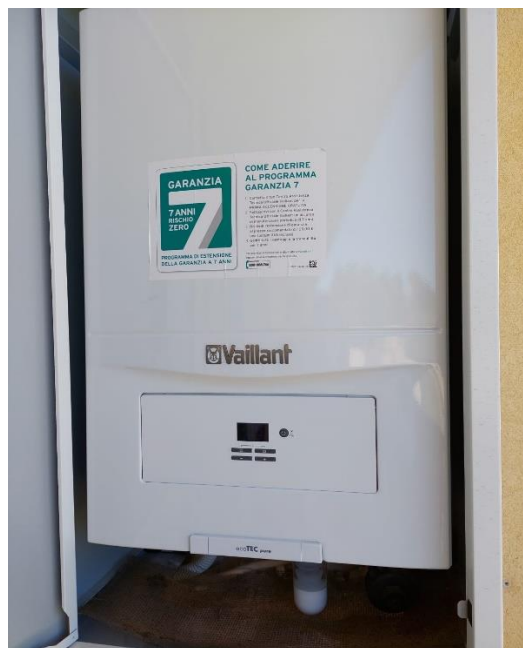
Relativamente agli impianti si rileva un impianto elettrico ed idrico di tipo ordinario, impianto di riscaldamento con radiatori alimentato da caldaia a gas metano (v. foto nn.16).

Foto n° 16 caldaia

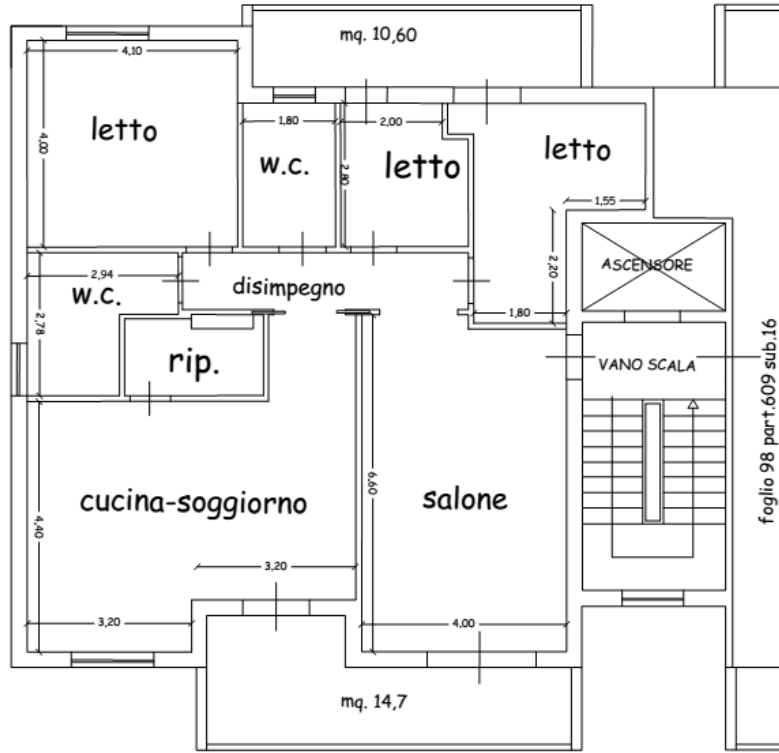
PIANTA PIANO TERZO PAL. A.
foglio 98 part.609 sub.17

- **In relazione all'appartamento a piano terzo censito in catasto al sub 17 non si rilevano difformità come è evincibile nella planimetria di raffronto in all. 28 sotto riportata in formato ridotto.**
- **In relazione al box e cantinola a piano terra censito in catasto al sub n. 6 si rileva una lieve difformità eliminabile come è evincibile nella planimetria di raffronto in all. 29 sotto riportata in formato ridotto.**

A-1) APPARTAMENTO P. 3° PER CIVILE ABITAZIONE PART. 609 SUB 17
PLANIMETRIA STATO DI FATTO CON INDICATE IN ROSSO LE DIFFORMITA' RISPETTO
ALLA C.E. N. 57/2008

NESSUNA DIFFORMITA' RISCONTRATA
