TRIBUNALE DI AGRIGENTO
UFFICIO ESECUZIONI IMMOBILIARI

**Appartamento per civile abitazione a piano primo,
box e cantinola a piano terra
in AGRIGENTO (fraz. Villaseta) Piazza Don Pino Puglisi n. 4 (pal. B)**

Lotto n. 8

ELABORATO PERITALE

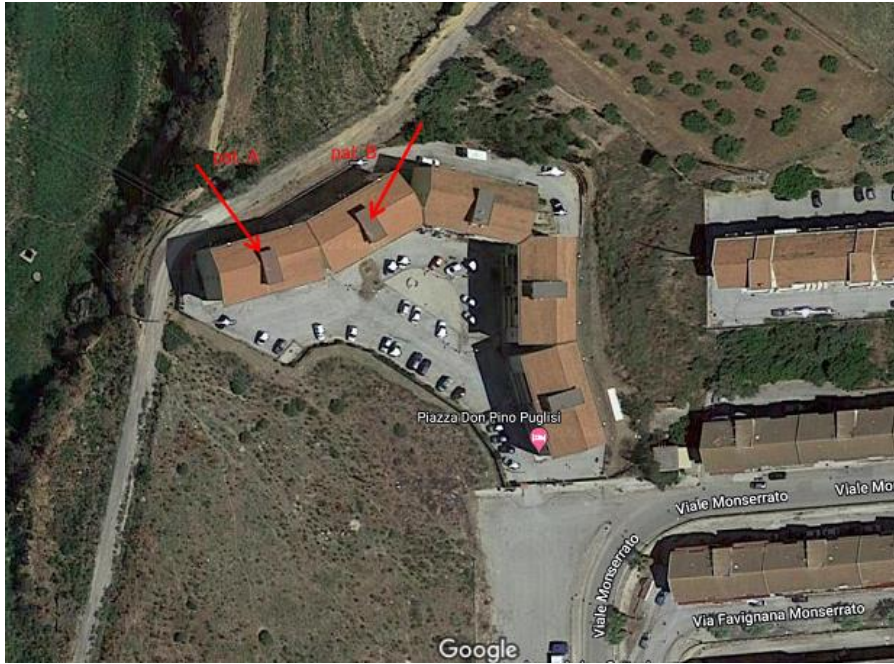
ortofoto satellitare

SI RILEVA, INOLTRE, LA RISONDENZA TRA LO STATO DI FATTO (FOTO AEREA RAPPRESENTANTE IL FABBRICATO IN ALL. 5) CON LO STRALCIO DI MAPPA CATASTALE (IN ALL. 6) COME VISIBILE DAL RAFFRONTO SOTTO RIPORTATO.

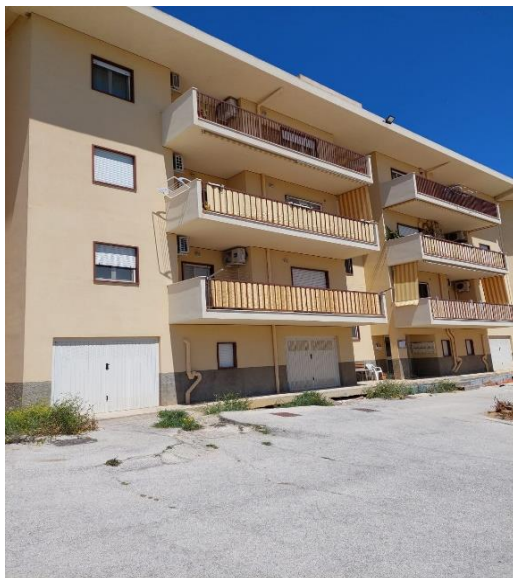
Foto n°1 Palazzina B

A-1) L'appartamento in questione è posto al piano primo di un immobile a quattro elevazioni fuori terra e sottotetto (Palazzina B civ. n° 4 – v. foto nn.1-2)

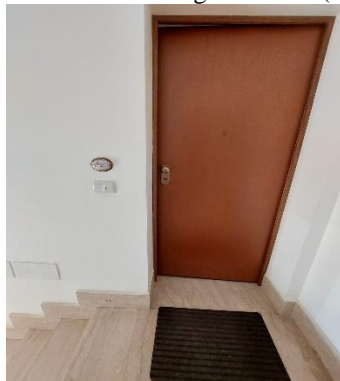
Foto n° 15 Porta ingresso

L'unità immobiliare è dotata di rifiniture di tipo medio con pavimento in gres ceramico e pareti e soffitti gessati e tinteggiati. Gli infissi esterni sono in alluminio preverniciato e vetro doppio, mentre quelli interni sono in legno di media fattura. La porta di ingresso è del tipo blindata (v. foto n. 15)

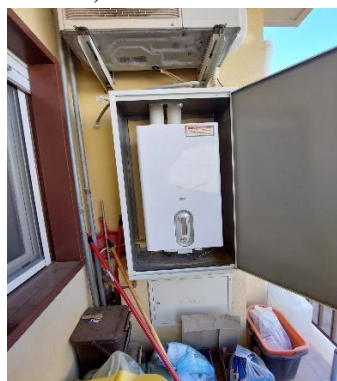
Foto n° 16 Caldaia a metano

Relativamente agli impianti si rileva un impianto elettrico ed idrico di tipo ordinario, impianto di riscaldamento con radiatori alimentato da caldaia a gas metano (v. foto n.16).

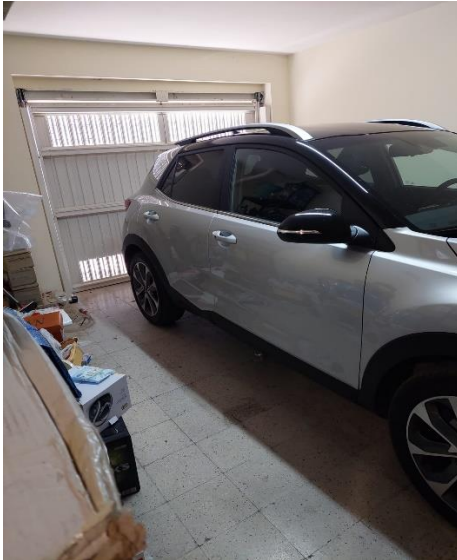
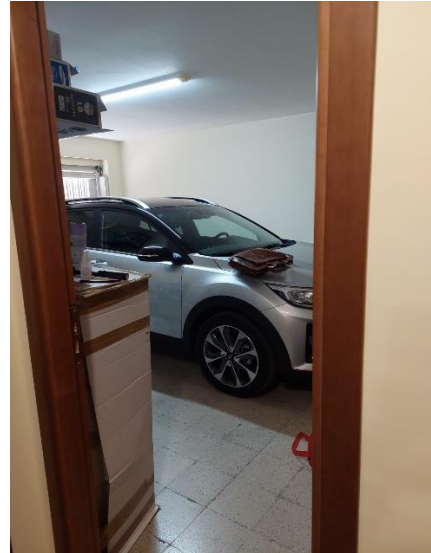
Foto n° 17 Serranda accesso box auto

- **A-2)** Il box e la cantinola posti a piano terra utilizzabili come pertinenza dell'appartamento di cui al punto A-1) sono censiti in catasto al **sub n. 24**. Il box auto ha accesso dal cortile antistante a mezzo serranda metallica basculante (v. foto 17) e da disimpegno condominiale interno a mezzo porta in legno (v. foto n.18)

E' costituito da un unico vano di forma rettangolare (con risega) largo ml 4,10 e lungo ml 5,32-6,05. Ha pavimento in quadrelle di cemento e scaglie di marmo, pareti e soffitti rifiniti con intonaco in gesso. La cantinola, con accesso dal disimpegno condominiale, è un vano di forma rettangolare di dimensioni ml 4,10x1,6 con pavimento in quadrelle di cemento e scaglie di marmo e pareti e soffitti rifiniti con intonaco in gesso.

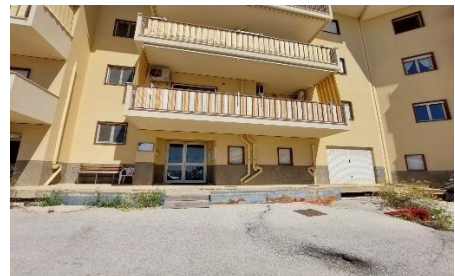
Foto n. 19

- Allarme:* ---
- Altri impianti*
- Dotazioni cond.* Spazio esterno condominiale destinato a parcheggio e sottotetto comune destinato a locale vasche. Si rileva che lo spazio esterno condominiale adibito a parcheggio antistante il fabbricato ha subito dei notevoli cedimenti rispetto alla quota dello stesso (v. foto n.19) creando disagi nell'accesso al portone di ingresso ed al box/auto in questione oltre che una impossibilità di completa fruizione di parte del parcheggio

L'accesso al box, come detto nelle "caratteristiche immobili del sub 29, può avvenire solo a mezzo apposita rampa (fissa o mobile) a causa della differenza di quota tra lo spazio esterno ed il marciapiede (v.foto n.19)
