**TRIBUNALE DI AGRIGENTO**  
UFFICIO ESECUZIONI IMMOBILIARI

**Appartamento per civile abitazione a piano secondo,  
box e cantinola a piano terra  
in AGRIGENTO (fraz. Villaseta) Piazza Don Pino Puglisi n. 4 (pal. B)**

**Lotto n. 9**

**ELABORATO PERITALE**

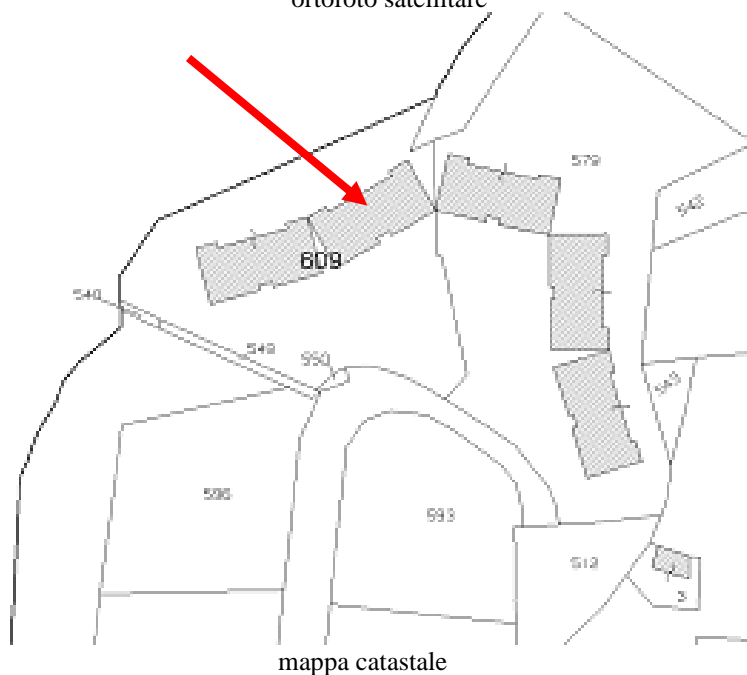
SI RILEVA, INOLTRE, LA RISONDENZA TRA LO STATO DI FATTO (FOTO AEREA RAPPRESENTANTE IL FABBRICATO IN ALL. 5) CON LO STRALCIO DI MAPPA CATASTALE (IN ALL. 6) COME VISIBILE DAL RAFFRONTO SOTTO RIPORTATO.

ortofoto satellitare

mappa catastale

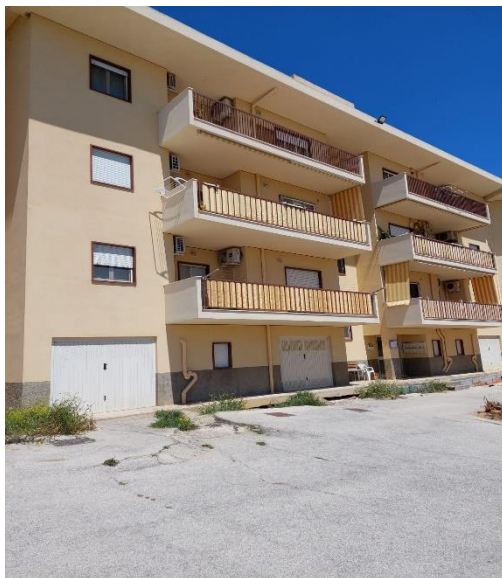
Foto n°1 Palazzina B

A-1) L'appartamento in questione è posto al piano secondo di un immobile a quattro elevazioni fuori terra e sottotetto (Palazzina B civ. n° 4 – v. foto nn.1-2)

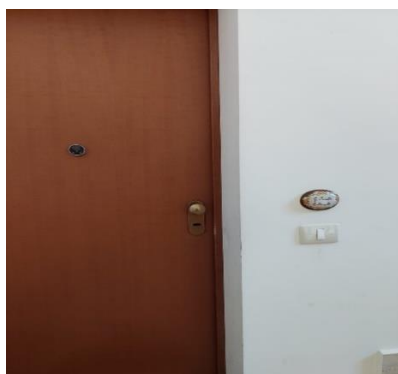
Foto n° 15 Porta ingresso

L'unità immobiliare è dotata di rifiniture di tipo medio con pavimento in gres ceramico e pareti e soffitti gessati e tinteggiati. Gli infissi esterni sono in alluminio preverniciato e vetro doppio, mentre quelli interni sono in legno di media fattura. La porta di ingresso è del tipo blindata (v. foto n. 15)

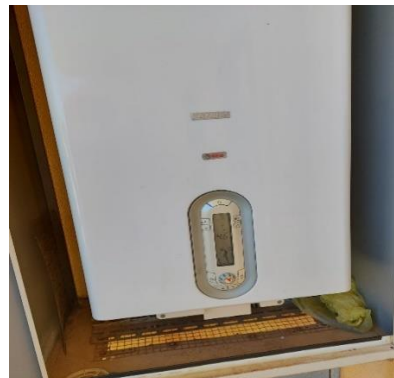
Foto n° 16 Caldaia a metano

Relativamente agli impianti si rileva un impianto elettrico ed idrico di tipo ordinario, impianto di riscaldamento con radiatori alimentato da caldaia a gas metano (v. foto nn.16).

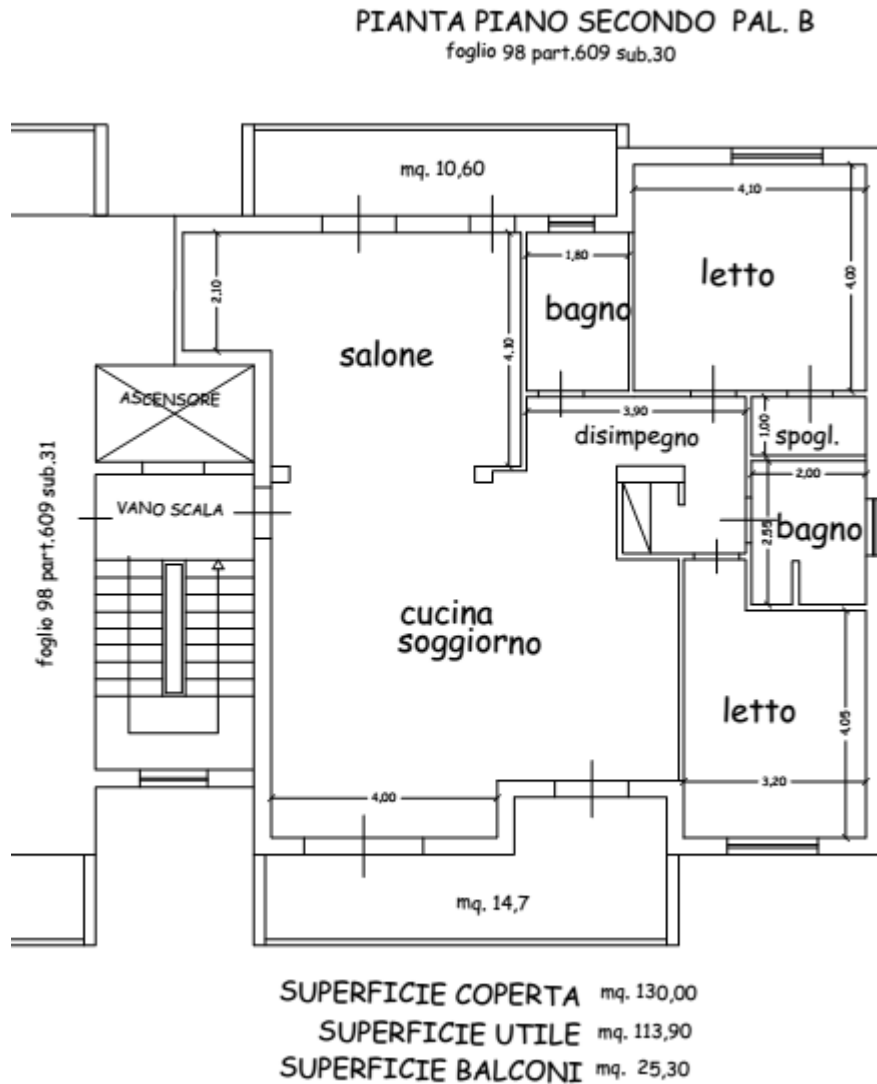
La superficie utile netta dell'appartamento è pari a mq 113,90 e quella dei balconi a mq 25,30. L'altezza netta è pari a ml 2.70.

La superficie lorda vendibile complessiva (calcolata ai sensi del D.P.R. 23 marzo 1998 n. 139 ed alle istruzioni per la determinazione della consistenza degli immobili urbani per la rilevazione dei dati dell'osservatorio del mercato immobiliare) è pari a **mq 137,59**.

Per una visione più completa vedasi la planimetria redatta dallo scrivente in all 7 e sotto riportata in formato ridotto.

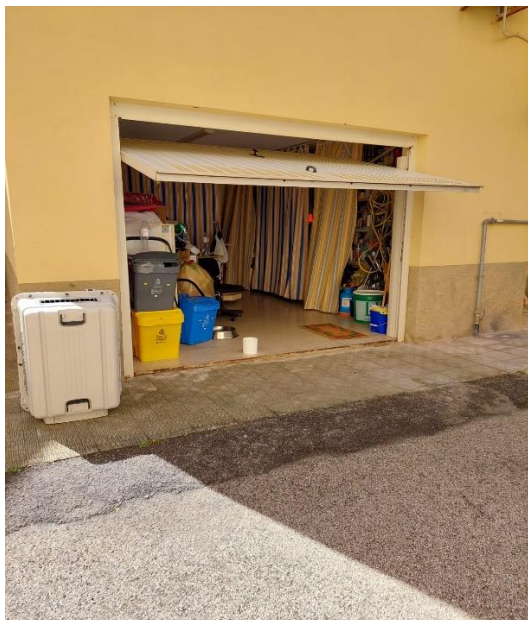
Foto n° 17 Serranda accesso box auto

- **A-2)** Il box e la cantinola posti a piano terra utilizzabili come pertinenza dell'appartamento di cui al punto A-1) sono censiti in catasto al **sub n. 26**. Il box auto ha accesso dallo spazio comune retrostante a mezzo serranda metallica basculante (v. foto 17) e da disimpegno condominiale interno a mezzo porta in legno (v.foto n.18)

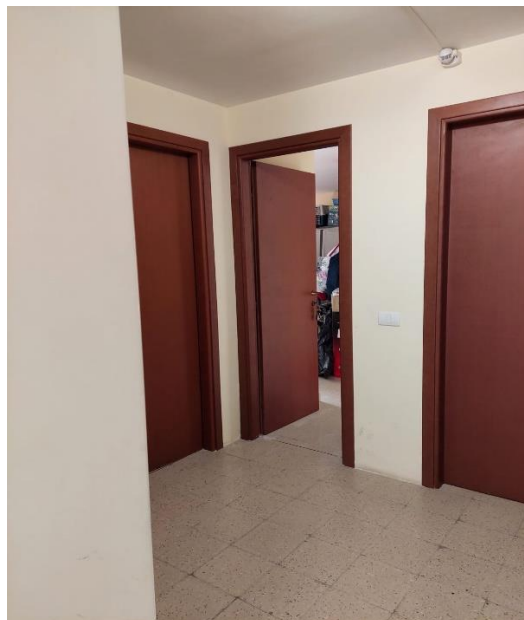
Foto n° 18 Porte di accesso box e cantinola

E' costituito da un unico vano di forma rettangolare (con risega d'ingresso) largo ml 4,10 e lungo ml 5,70. Ha pavimento in quadrelle di cemento e scaglie di marmo, pareti e soffitti rifiniti con intonaco in gesso. La cantinola, con accesso dal disimpegno condominiale, è un vano di forma rettangolare di dimensioni ml 4,10x1,85 con pavimento in quadrelle di cemento e scaglie di marmo e pareti e soffitti rifiniti con intonaco in gesso.

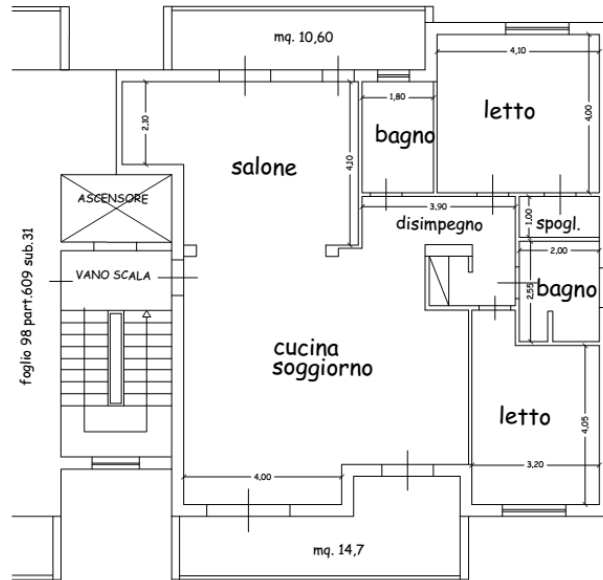
PIANTA PIANO SECONDO PAL. B  
foglio 98 part.609 sub.30

-AL PUNTO **A-1)** CHE **NON SONO PRESENTI DIFFORMITA'** TRA LA SITUAZIONE DI FATTO DEI LUOGHI E LA PLANIMETRIA CATASTALE DEL BENE PIGNORATO (V. ALL. 3) COME E' VISIBILE DALLE PLANIMETRIE IN ALLEGATO 10 E SOTTO RIPORTATE IN FORMATO RIDOTTO AL PUNTO A-1).

PLANIMETRIA STATO DI FATTO CON INDICATE IN ROSSO LE DIFFORMITA' RISPETTO ALLA PLANIMETRIA CATASTALE

**N.B. NESSUNA DIFFORMITA' RISCONTRATA**

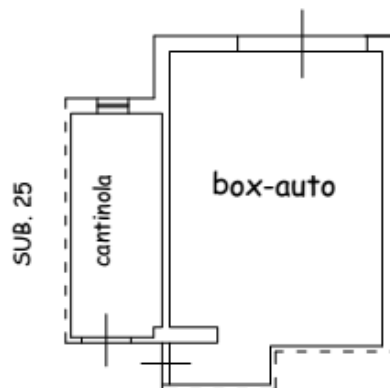
PIANTA PIANO TERRA PAL. B  
foglio 98 part.609 sub.26

-AL PUNTO **A-2)** CHE **NON SONO PRESENTI DIFFORMITA'** TRA LA SITUAZIONE DI FATTO DEI LUOGHI E LA PLANIMETRIA CATASTALE DEL BENE PIGNORATO (V. ALL. 4) COME E' VISIBILE DALLE PLANIMETRIE IN ALLEGATO 11, SOTTO RIPORTATE IN FORMATO RIDOTTO AL PUNTO A-2)

PLANIMETRIA STATO DI FATTO CON INDICATE IN ROSSO LE EVENTUALI DIFFORMITA' RISPETTO ALLA PLANIMETRIA CATASTALE

**N.B. NESSUNA DIFFORMITA' RISCONTRATA**

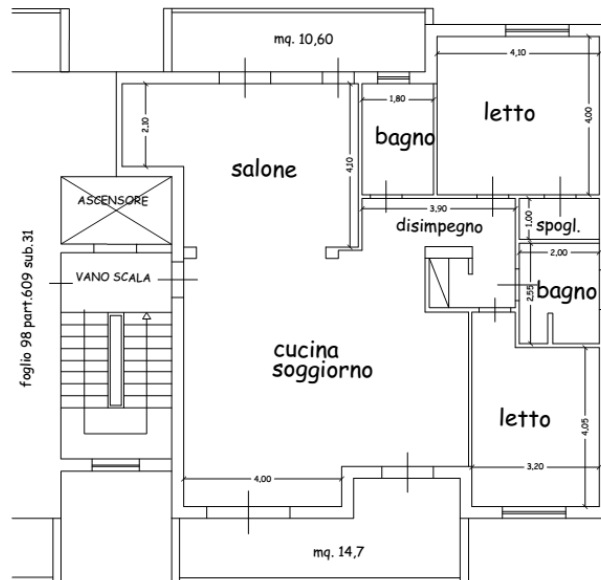
PIANTA PIANO SECONDO PAL. B  
foglio 98 part.609 sub.30

- **In relazione all'appartamento a piano secondo censito in catasto al sub 30 non si rilevano difformità come è evincibile nella planimetria di raffronto in all. 28 sotto riportata in formato ridotto.**
- **In relazione al box e cantinola a piano terra censito in catasto al sub n. 26 non si rilevano difformità come è evincibile nella planimetria di raffronto in all. 29 sotto riportata in formato ridotto.**

**A-1) APPARTAMENTO P. 2° PER CIVILE ABITAZIONE PART. 609 SUB 30**  
PLANIMETRIA STATO DI FATTO CON INDICATE IN ROSSO LE DIFFORMITA' RISPETTO  
ALLA C.E. N. 57/2008

**NESSUNA DIFFORMITA' RISCONTRATA**

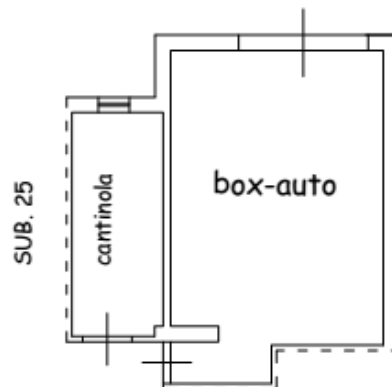
PIANTA PIANO TERRA PAL. B  
foglio 98 part.609 sub.26

**A-2) BOX-CANTINOLA P.T. PART. 609 SUB 26**  
PLANIMETRIA STATO DI FATTO CON INDICATE IN ROSSO LE DIFFORMITA' RISPETTO  
ALLA C.E. N. 57/2008

**NESSUNA DIFFORMITA' RISCONTRATA**
