TRIBUNALE DI AGRIGENTO
UFFICIO ESECUZIONI IMMOBILIARI

**Appartamento per civile abitazione a piano terzo,
box e cantinola a piano terra
in AGRIGENTO (fraz.Villaseta) Piazza Don Pino Puglisi n. 4 (pal. B)**

Lotto n. 11

ELABORATO PERITALE

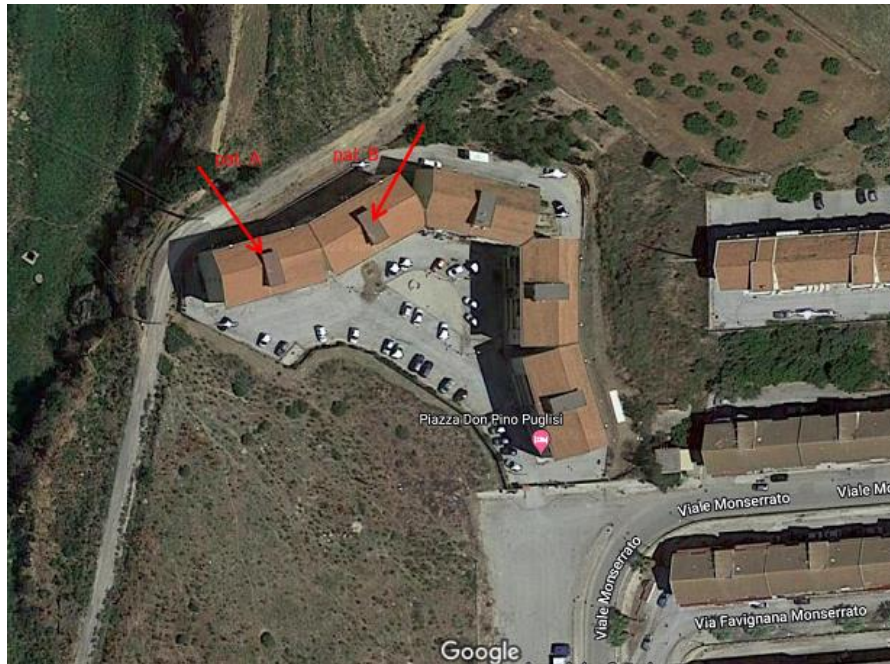
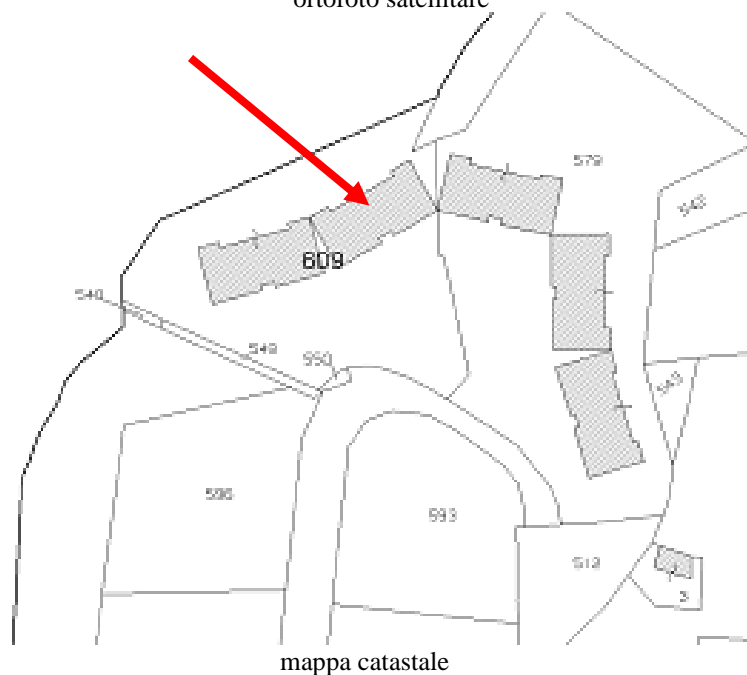
SI RILEVA, INOLTRE, LA RISONDENZA TRA LO STATO DI FATTO (FOTO AEREA RAPPRESENTANTE IL FABBRICATO IN ALL. 5) CON LO STRALCIO DI MAPPA CATASTALE (IN ALL. 6) COME VISIBILE DAL RAFFRONTO SOTTO RIPORTATO.

ortofoto satellitare

mappa catastale

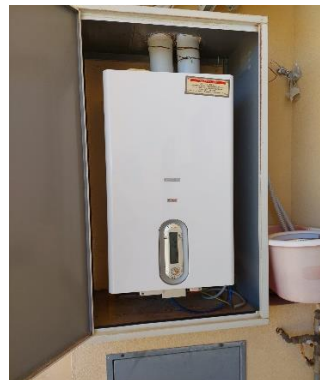
Foto n° 16 Caldaia a metano

Relativamente agli impianti si rileva un impianto elettrico ed idrico di tipo ordinario, impianto di riscaldamento con radiatori alimentato da caldaia a gas metano (v. foto nn.16).

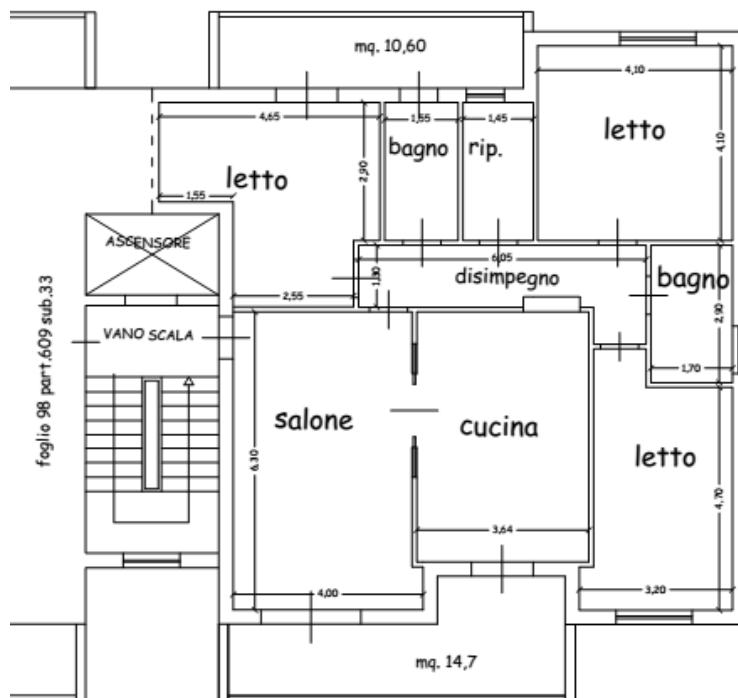
PIANTA PIANO TERZO PAL. B

La superficie utile netta dell'appartamento è pari a mq 113,20 e quella dei balconi a mq 25,30. L'altezza netta è pari a ml 2.70.

SUPERFICIE COPERTA mq. 130,00

SUPERFICIE UTILE mq. 113,20

SUPERFICIE BALCONI mq. 25,30

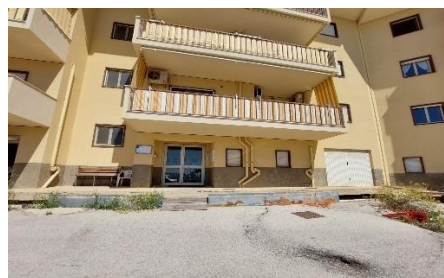
Foto n. 19

- Allarme:* ---
- Altri impianti*
- Dotazioni cond.* Spazio esterno condominiale destinato a parcheggio e sottotetto comune destinato a locale vasche. Si rileva che lo spazio esterno condominiale adibito a parcheggio antistante il fabbricato ha subito dei notevoli cedimenti rispetto alla quota dello stesso (v. foto n.19) creando disagi nell'accesso al portone di ingresso oltre che una impossibilità di completa fruizione di parte del parcheggio

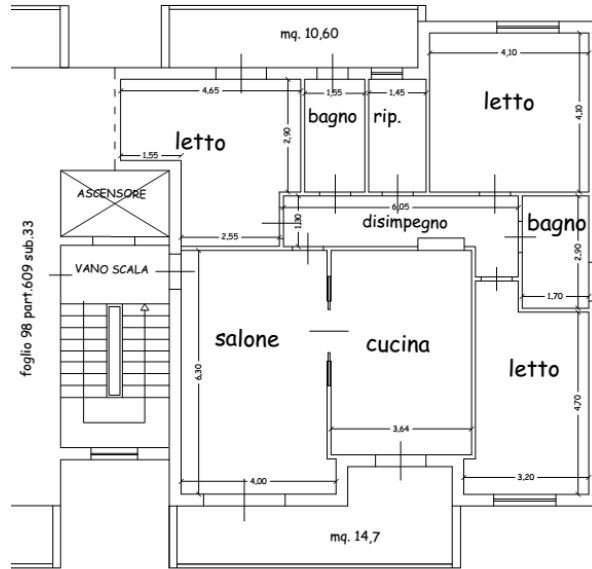
PIANTA PIANO TERZO PAL. B

PLANIMETRIA STATO DI FATTO CON INDICATE IN ROSSO LE DIFFORMITA'
RISPETTO ALLA PLANIMETRIA CATASTALE

N.B. NESSUNA DIFFORMITA' RISCONTRATA

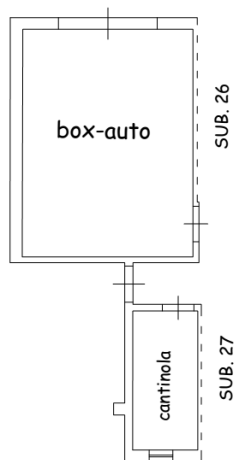
PIANTA PIANO TERRA PAL. B

PLANIMETRIA STATO DI FATTO CON INDICATE IN ROSSO LE EVENTUALI
DIFFORMITA' RISPETTO ALLA PLANIMETRIA CATASTALE

N.B. NESSUNA DIFFORMITA' RISCONTRATA

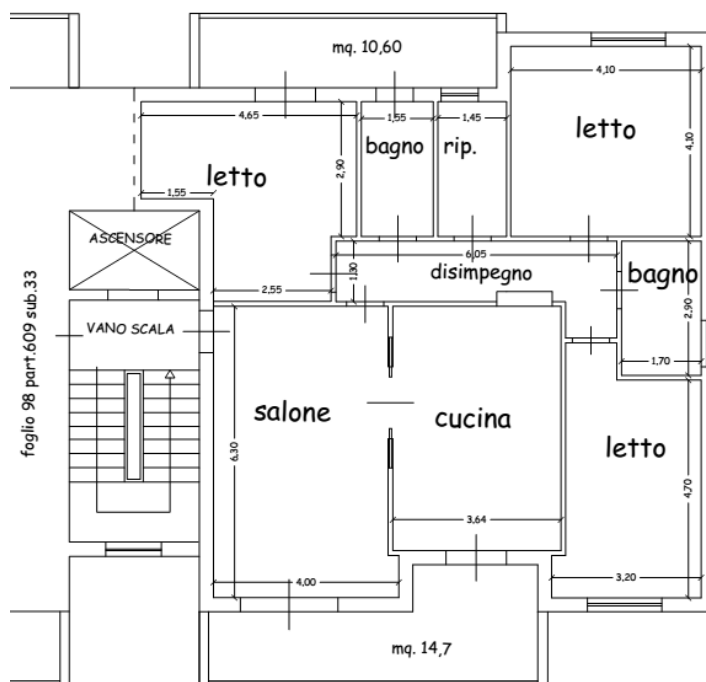
PIANTA PIANO TERZO PAL. B

A-1) APPARTAMENTO P. 3° PER CIVILE ABITAZIONE PART. 609 SUB 32
PLANIMETRIA STATO DI FATTO CON INDICATE IN ROSSO LE DIFFORMITA' RISPETTO
ALLA C.E. N. 57/2008

NESSUNA DIFFORMITA' RISCONTRATA

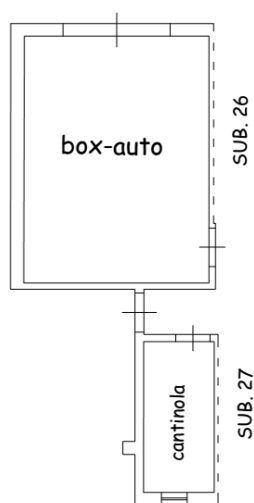
PIANTA PIANO TERRA PAL. B

A-2) BOX-CANTINOLA P.T. PART. 609 SUB 25
PLANIMETRIA STATO DI FATTO CON INDICATE IN ROSSO LE DIFFORMITA' RISPETTO
ALLA C.E. N. 57/2008

NESSUNA DIFFORMITA' RISCONTRATA
