**TRIBUNALE DI AGRIGENTO**  
**UFFICIO ESECUZIONI IMMOBILIARI**

**Appartamento per civile abitazione a piano terzo,  
box e cantinola a piano terra  
in AGRIGENTO (fraz. Villaseta) Piazza Don Pino Puglisi n. 4 (pal. B)**

**Lotto n. 12**

**ELABORATO PERITALE**

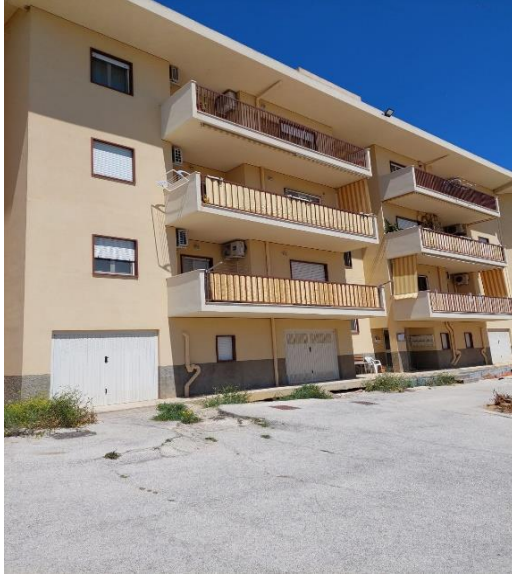
Foto n°1 Palazzina B

A-1) L'appartamento in questione è posto al piano terzo di un immobile a quattro elevazioni fuori terra e sottotetto (Palazzina B civ. n° 4 – v. foto nn.1-2)

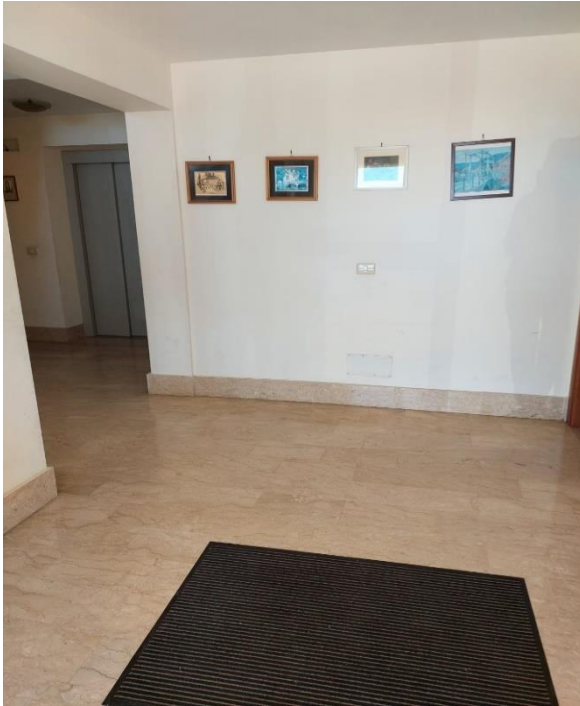
Foto n° 5 Androne Condominiale

Dal portone sito al civico n.4 Pal. B si accede all'androne e vano scala condominiale (v. foto n. 5) dotato di ascensore (v. foto n.6) a mezzo dei quali si raggiunge, al piano terzo, a sinistra salendo, l'appartamento in oggetto destinato a civile abitazione.

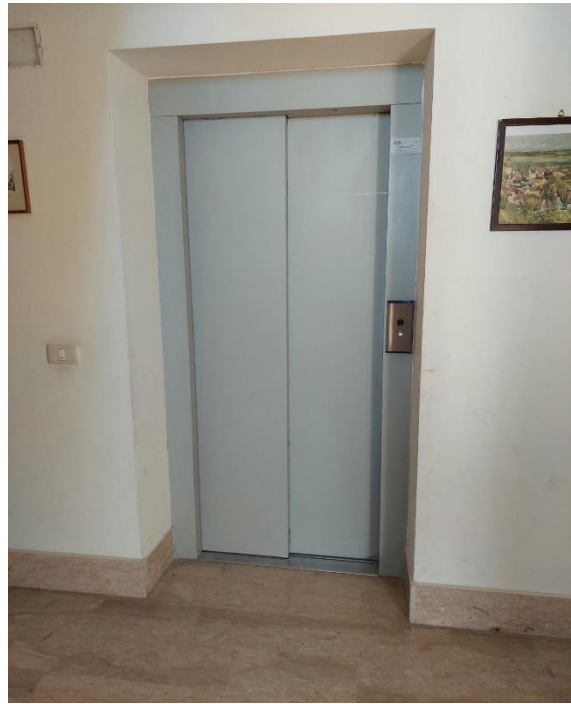
Foto n° 6 Ascensore

- Scale:* interna. tipologia: a due rampe materiale: c.a., ubicazione: interna al fabbricato, servoscala: assente, condizioni: buone.
- Ascensore* ubicazione: interna al fabbricato, condizioni: buone,

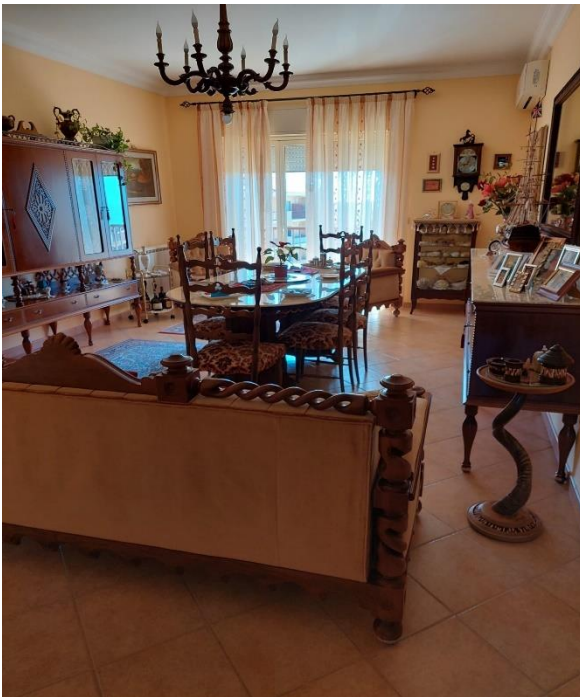
Foto n° 7 Ingresso-salone

Lo stesso è costituito da un salone di ingresso salone (v. foto n.7), ampia cucina (v. foto n. 8)

L'unità immobiliare è dotata di rifiniture di tipo medio con pavimento in gres ceramico e pareti e soffitti gessati e tinteggiati. Gli infissi esterni sono in alluminio preverniciato e vetro doppio, mentre quelli interni sono in legno di media fattura. La porta di ingresso è del tipo blindata (v. foto n. 15)

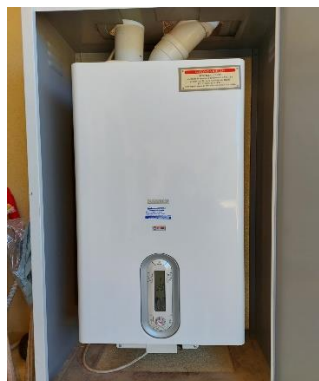
Foto n° 16 Caldaia a metano

Relativamente agli impianti si rileva un impianto elettrico ed idrico di tipo ordinario, impianto di riscaldamento con radiatori alimentato da caldaia a gas metano (v. foto nn.16).

- Idrico:* Allacciato alla rete comunale. condizioni: sufficienti, conformità: ----
- Termico:* Riscaldamento con radiatori – alimentazione: caldaia a gas metano - condizioni: sufficienti

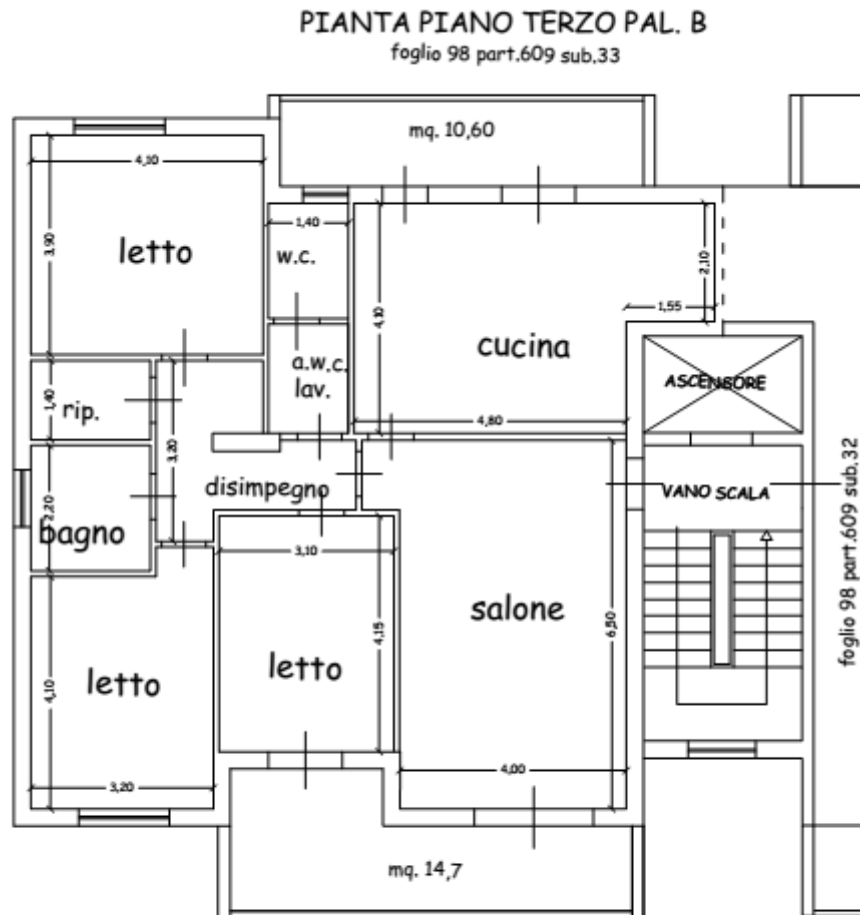
La superficie utile netta dell'appartamento è pari a mq 113,00 e quella dei balconi a mq 25,30. l'altezza netta è pari a ml 2.70.

Per una visione più completa vedasi la planimetria redatta dallo scrivente in all. 7 e sotto riportata in formato ridotto.

**SUPERFICIE COPERTA** mq. 130,00  
**SUPERFICIE UTILE** mq. 113,00  
**SUPERFICIE BALCONI** mq. 25,30

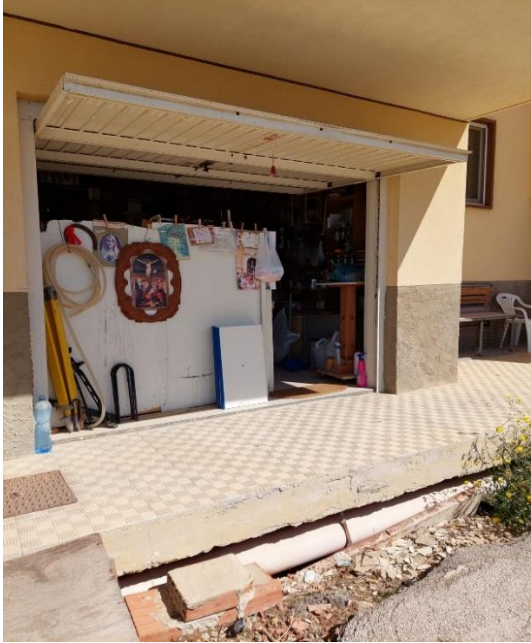
Foto n° 17 Serranda accesso box auto

- **A-2)** Il box e la cantinola posti a piano terra utilizzabili come pertinenza dell'appartamento di cui al punto A-1) sono censiti in catasto al **sub n. 22**. Il box auto ha accesso dallo spazio comune antistante a mezzo serranda metallica basculante (v. foto 17) e da disimpegno condominiale interno a mezzo porta in legno (v.foto n.18).

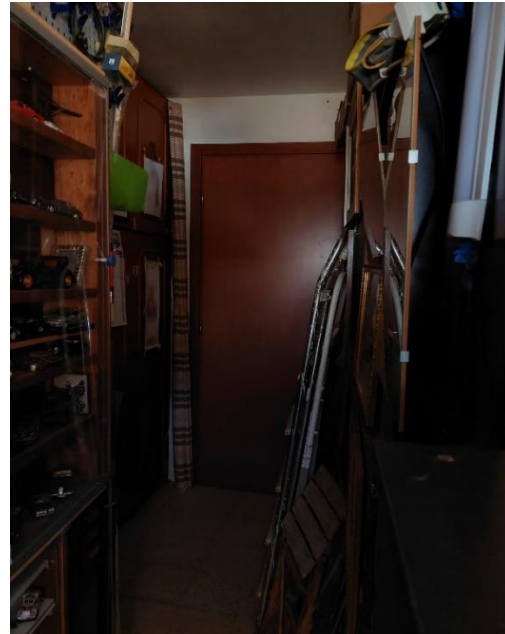
Foto n° 18 Porta interna box

E' costituito da un unico vano di forma rettangolare largo ml 4,45 e lungo ml 5,25  
Ha pavimento in quadrelle di cemento e scaglie di marmo, pareti e soffitti rifiniti con intonaco in gesso.  
La cantinola, con accesso dal disimpegno condominiale, è un vano di forma rettangolare di dimensioni ml 4,10x1,65 con pavimento in quadrelle di cemento e scaglie di marmo e pareti e soffitti rifiniti con intonaco in gesso.  
La superficie utile netta complessiva è pari a mq 30,00 e l'altezza netta è pari a ml 2.50.  
La superficie lorda vendibile complessiva (calcolata ai sensi del D.P.R. 23 marzo 1998 n. 139 ed alle istruzioni per la determinazione della consistenza degli immobili urbani per la rilevazione dei dati dell'osservatorio del mercato immobiliare) è pari a **mq 35,60**. Per una visione più completa vedasi la planimetria redatta dallo scrivente sotto riportata in formato ridotto ed in all 9.

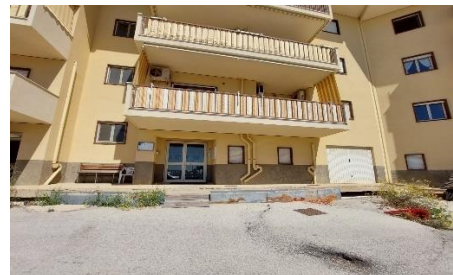
Foto n. 19

- Allarme:* ---
- Altri impianti*
- Dotazioni cond.* Spazio esterno condominiale destinato a parcheggio e sottotetto comune destinato a locale vasche. Si rileva che lo spazio esterno condominiale adibito a parcheggio antistante il fabbricato ha subito dei notevoli cedimenti rispetto alla quota dello stesso (v. foto n.19) creando disagi nell'accesso al portone di ingresso ed al box/auto in questione oltre che una impossibilità di completa fruizione di parte del parcheggio

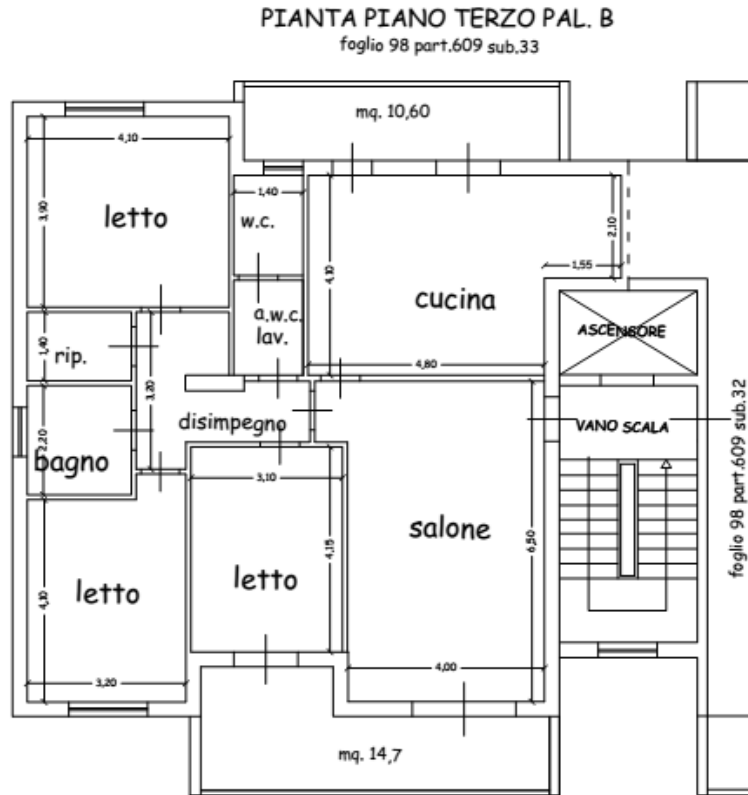
**A-1) APPARTAMENTO P. 3° PER CIVILE ABITAZIONE PART. 609 SUB 33**

-AL PUNTO **A-1)** CHE **NON SONO PRESENTI DIFFORMITA'** TRA LA SITUAZIONE DI FATTO DEI LUOGHI E LA PLANIMETRIA CATASTALE DEL BENE PIGNORATO (V. ALL. 3) COME E' VISIBILE DALLE PLANIMETRIE IN ALLEGATO 10 E SOTTO RIPORTATE IN FORMATO RIDOTTO AL PUNTO A-1.

PLANIMETRIA STATO DI FATTO CON INDICATE IN ROSSO LE DIFFORMITA' RISPETTO ALLA PLANIMETRIA CATASTALE

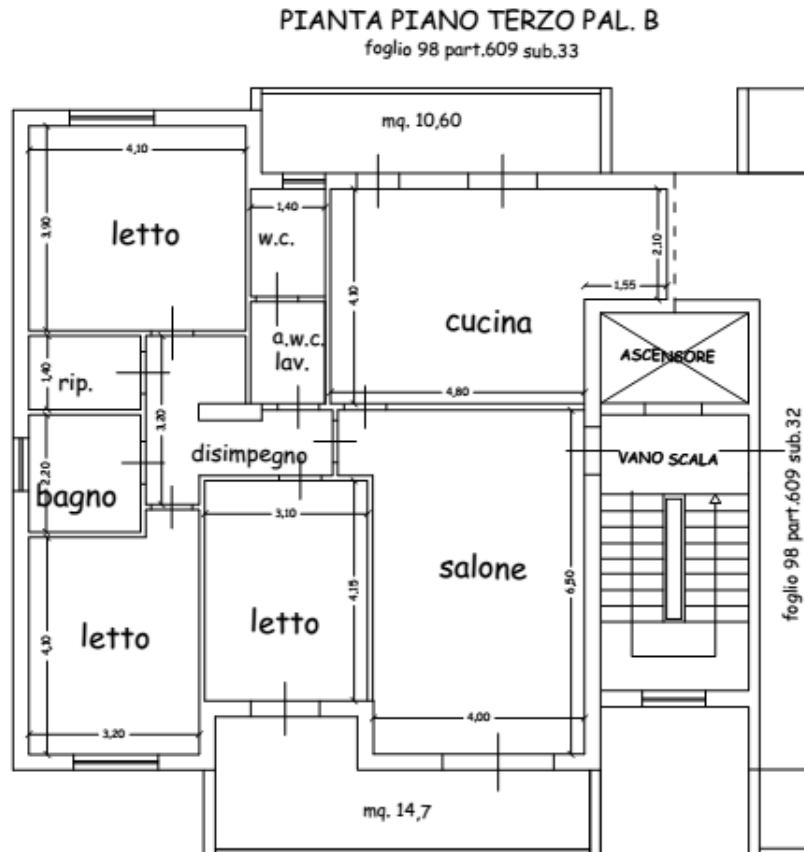
**A-1) APPARTAMENTO P. 3° PER CIVILE ABITAZIONE PART. 609 SUB 33**  
PLANIMETRIA STATO DI FATTO CON INDICATE IN ROSSO LE DIFFORMITA' RISPETTO  
ALLA C.E. N. 57/2008

**- In relazione all'appartamento a piano terzo censito in catasto al sub 33 non si rilevano difformità come è evincibile nella planimetria di raffronto in all. 28 sotto riportata in formato ridotto.**

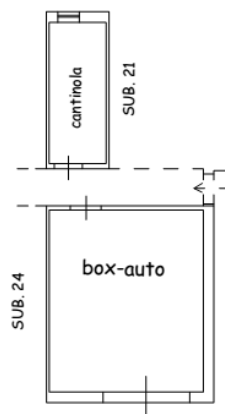
**PIANTA PIANO TERRA PAL. B**  
foglio 98 part.609 sub.22

**- In relazione al box e cantinola a piano terra censito in catasto al sub n. 22 non si rilevano difformità come è evincibile nella planimetria di raffronto in all. 29 sotto riportata in formato ridotto.**

**A-2) BOX-CANTINOLA P.T. PART. 609 SUB 22**  
PLANIMETRIA STATO DI FATTO CON INDICATE IN ROSSO LE DIFFORMITA' RISPETTO  
ALLA C.E. N. 57/2008
