TRIBUNALE DI AGRIGENTO
UFFICIO ESECUZIONI IMMOBILIARI

**Appartamento per civile abitazione a piano primo,
box e cantinola a piano terra
in AGRIGENTO (fraz. Villaseta) Piazza Don Pino Puglisi n. 5 (pal. A)**

Lotto n. 1

ELABORATO PERITALE

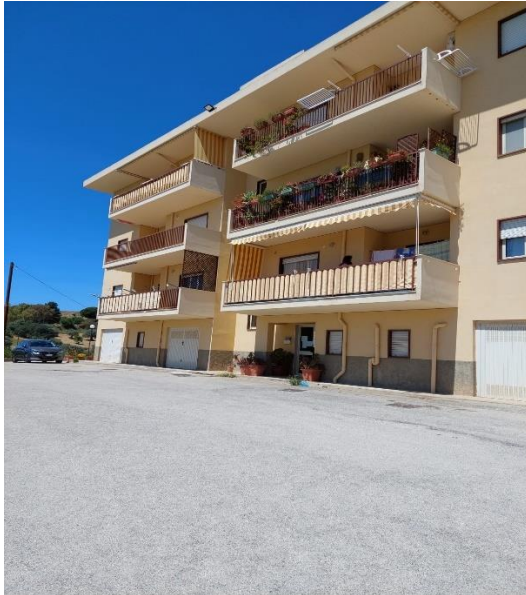
Foto n°1 Palazzina A

A-1) L'appartamento in questione è posto al piano primo di un immobile a quattro elevazioni fuori terra e sottotetto (Palazzina A civ. n 5 – v. foto nn.1-2)

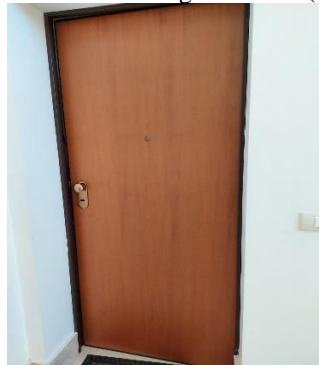
Foto n° 15 Porta ingresso

L'unità immobiliare è dotata di rifiniture di tipo medio con pavimento in gres ceramico e pareti e soffitti gessati e tinteggiati. Gli infissi esterni sono in alluminio preverniciato e vetro doppio, mentre quelli interni sono in legno di media fattura. La porta di ingresso è del tipo blindata (v. foto n. 15)

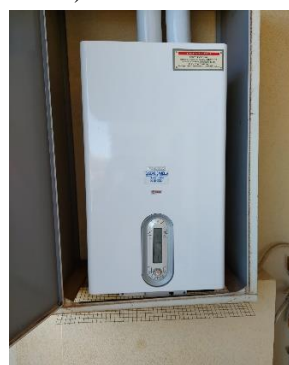
Foto n° 16 Caldaia a metano

Relativamente agli impianti si rileva un impianto elettrico ed idrico di tipo ordinario, impianto di riscaldamento con radiatori alimentato da caldaia a gas metano (v. foto nn.16).

Termico: Riscaldamento con radiatori – alimentazione: caldaia a gas metano - condizioni: sufficienti

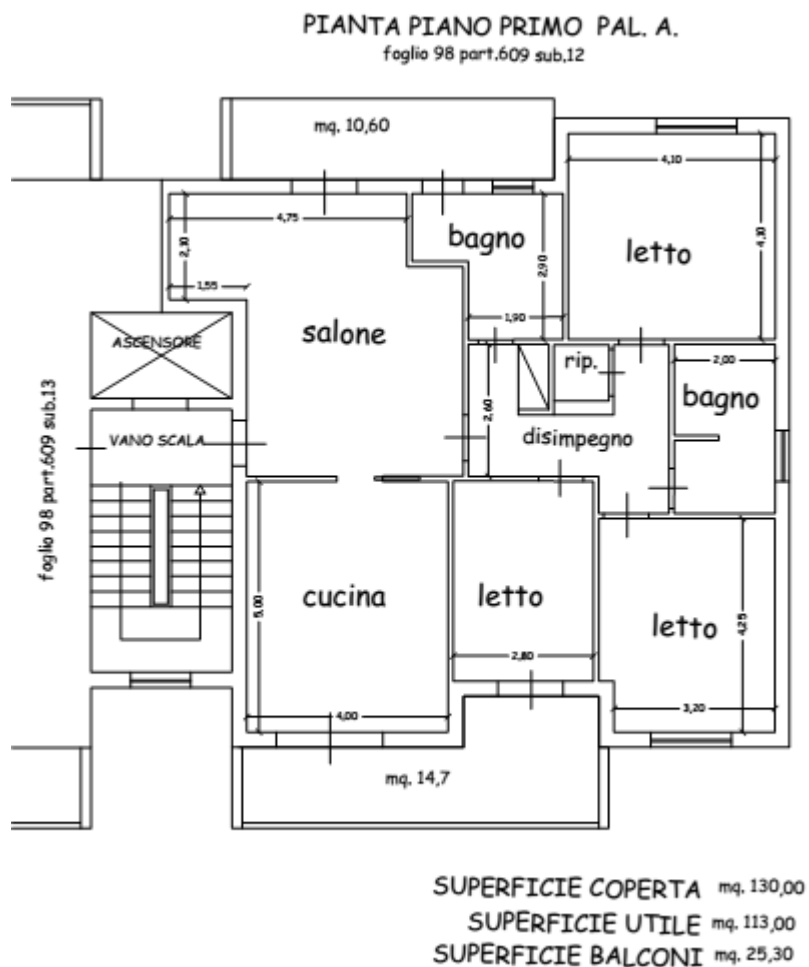
La superficie utile netta dell'appartamento è pari a mq 113,00 e quella dei balconi a mq 25,30. L'altezza netta è pari a ml 2.70.

La superficie lorda vendibile complessiva (calcolata ai sensi del D.P.R. 23 marzo 1998 n. 139 ed alle istruzioni per la determinazione della consistenza degli immobili urbani per la rilevazione dei dati dell'osservatorio del mercato immobiliare) è pari a **mq 137,59**.

Per una visione più completa vedasi la planimetria redatta dallo scrivente in all 7 e sotto riportata in formato ridotto.

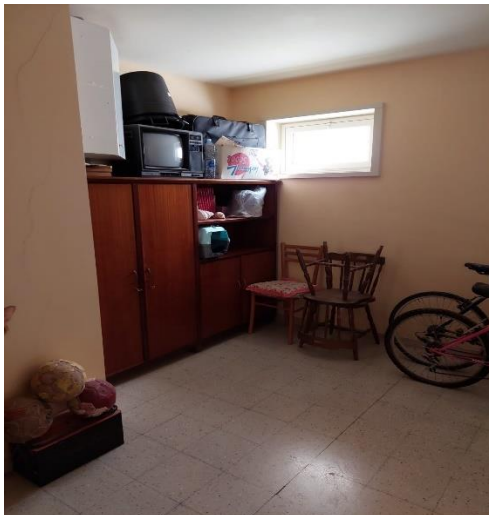
Foto n° 19 Box auto – deposito

E' costituito da un unico vano di forma rettangolare (con risega) largo ml 4,10 e lungo ml 5,30-6,05. Ha pavimento in quadrelle di cemento e scaglie di marmo, pareti e soffitti rifiniti con intonaco in gesso. (v. foto n. 19). La cantinola, collegata al box a mezzo porta interna, è un vano di forma rettangolare di dimensioni ml 3,55x1,65 con pavimento in ceramica, con pareti in parte piastrellate e dotata di vaso igienico e lavabo (v. foto n.20)

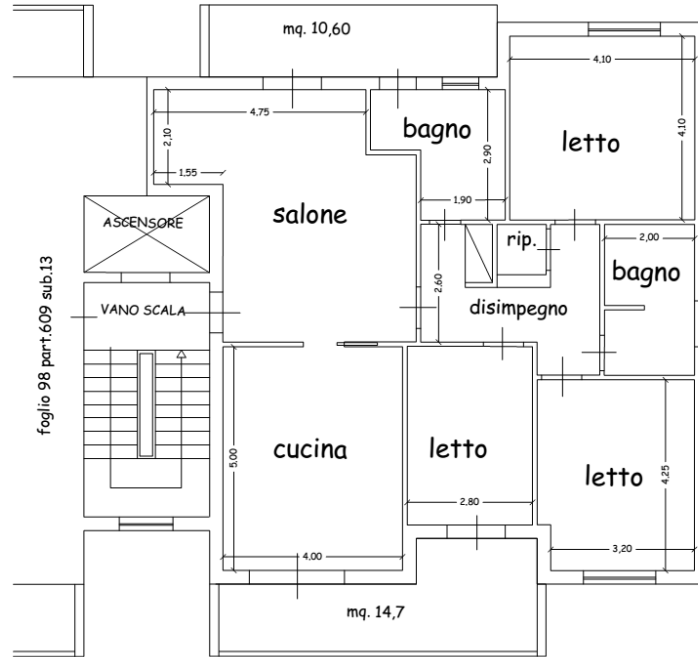
foglio 98 part.609 sub.12

-AL PUNTO **A-1)** CHE **NON SONO PRESENTI DIFFORMITA'** TRA LA SITUAZIONE DI FATTO DEI LUOGHI E LA PLANIMETRIA CATASTALE DEL BENE PIGNORATO (V. ALL. 3) COME E' VISIBILE DALLE PLANIMETRIE IN ALLEGATO 10 E SOTTO RIPORTATE IN FORMATO RIDOTTO AL PUNTO A-1.

PLANIMETRIA STATO DI FATTO CON INDICATE IN ROSSO LE DIFFORMITA' RISPETTO ALLA PLANIMETRIA CATASTALE

N.B. NESSUNA DIFFORMITA' RISCONTRATA

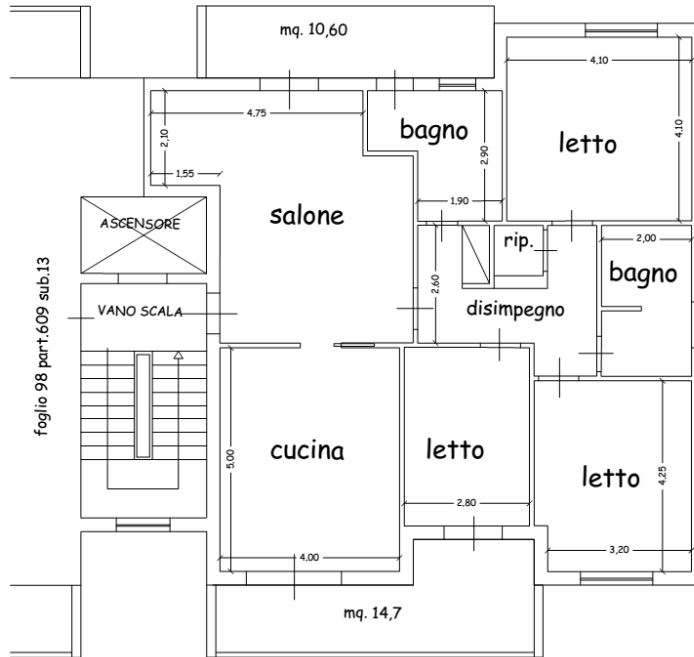
PIANTA PIANO PRIMO PAL. A.
foglio 98 part.609 sub.12

- In relazione all'appartamento a piano primo censito in catasto al sub 12 non si rilevano difformità come è evincibile nella planimetria di raffronto in all. 28 sotto riportata in formato ridotto.

A-1) APPARTAMENTO P. 1° PER CIVILE ABITAZIONE PART. 609 SUB 12
PLANIMETRIA STATO DI FATTO CON INDICATE IN ROSSO LE DIFFORMITA' RISPETTO
ALLA C.E. N. 57/2008

NESSUNA DIFFORMITA' RISCONTRATA
