**TRIBUNALE DI AGRIGENTO**  
UFFICIO ESECUZIONI IMMOBILIARI

**Appartamento per civile abitazione a piano primo,  
box e cantinola a piano terra  
in AGRIGENTO (fraz. Villaseta) Piazza Don Pino Puglisi n. 5 (pal. A)**

**Lotto n. 2**

**ELABORATO PERITALE**

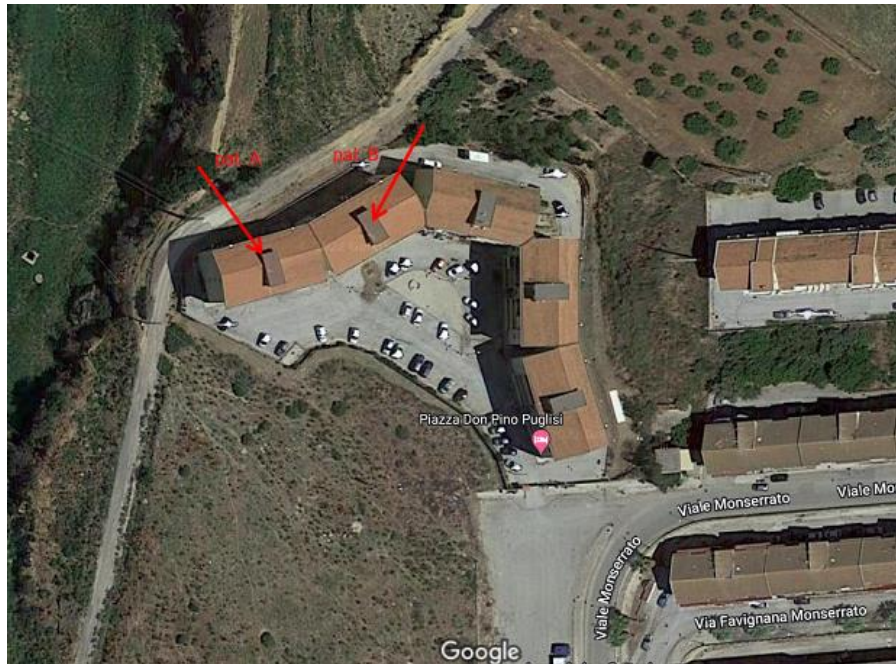
SI RILEVA, INOLTRE, LA RISONDENZA TRA LO STATO DI FATTO (FOTO AEREA RAPPRESENTANTE IL FABBRICATO IN ALL. 5) CON LO STRALCIO DI MAPPA CATASTALE (IN ALL. 6) COME VISIBILE DAL RAFFRONTO SOTTO RIPORTATO.

ortofoto satellitare

mappa catastale

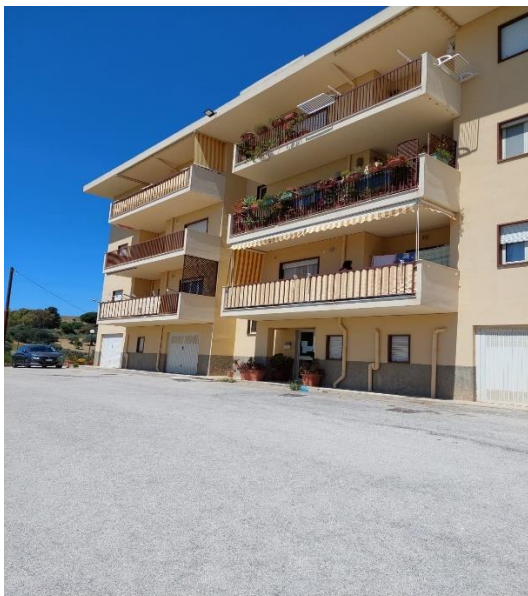
Foto n°1 Palazzina A

A-1) L'appartamento in questione è posto al piano primo di un immobile a quattro elevazioni fuori terra e sottotetto (Palazzina A civ. n 5 – v. foto nn.1-2)

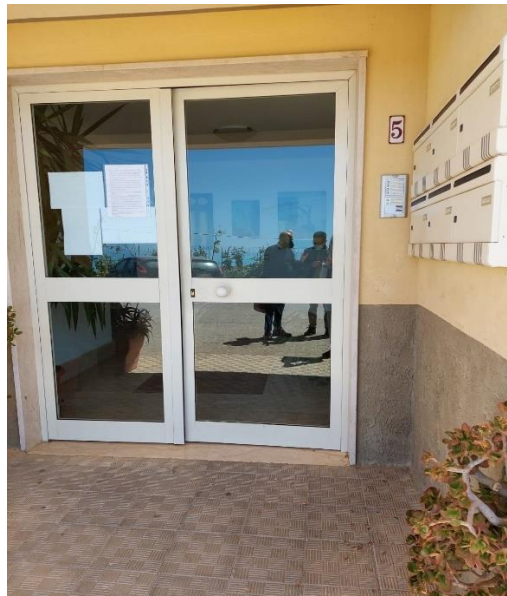
Foto n°2 Ingresso civ. n. 5

Dal portone sito al civico n. 5 Pal. A si accede all'androne e vano scala condominiale (v. foto n. 5) dotato di ascensore (v. foto n.6) a mezzo dei quali si raggiunge, al piano primo, a sinistra salendo, l'appartamento in oggetto destinato a civile abitazione.

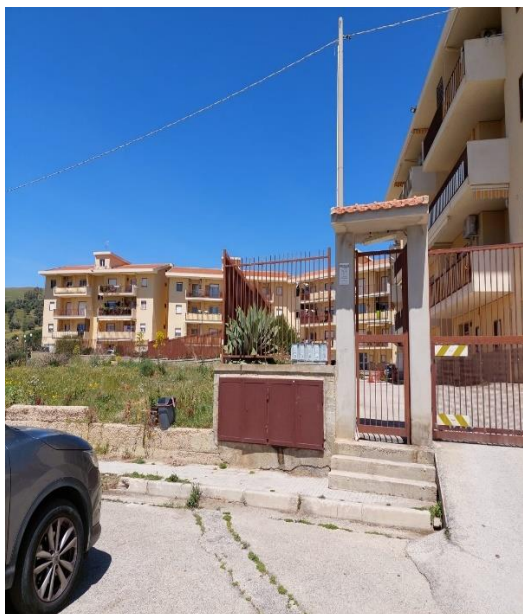
Foto n°3 Cancelli esterni complesso edilizio

facente parte di un complesso edilizio residenziale “xxxxxxxxxxxxxxxxxxxxxx.” costituita da 5 corpi di fabbrica sito in Agrigento nella frazione di Villaseta in c/da Monserrato nell’odierna Piazza Don Pino Puglisi. (v. foto n. 3 e 4)

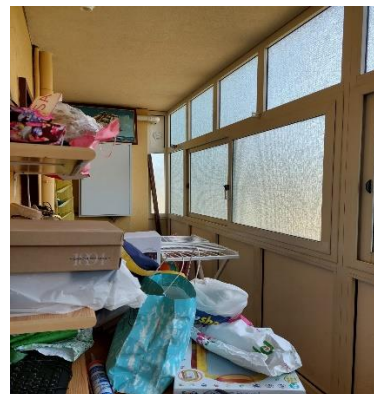
Foto n° 16 chiusura balcone lato nord

Nei lati sud e nord sono presenti due ampi balconi. Il balcone lato nord è chiuso con struttura in alluminio preverniciato priva di opere murarie. (v.foto n.16)

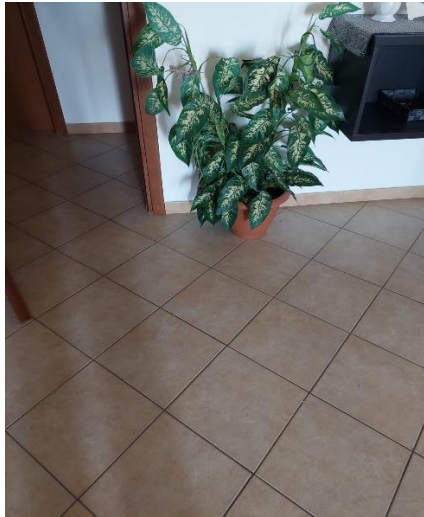
Foto n° 17 pavimento

L'unità immobiliare è dotata di rifiniture di tipo medio con pavimento in gres ceramico (v. foto n.17) e pareti e soffitti gessati e tinteggiati. Gli infissi esterni sono in alluminio preverniciato e vetro doppio (v.foto n.18), mentre quelli interni sono in legno di media fattura. La porta di ingresso è del tipo blindata (v. foto n. 19) Relativamente agli impianti si rileva un impianto elettrico ed idrico di tipo ordinario, impianto di riscaldamento con radiatori alimentato da caldaia a gas metano (v. foto nn.20).

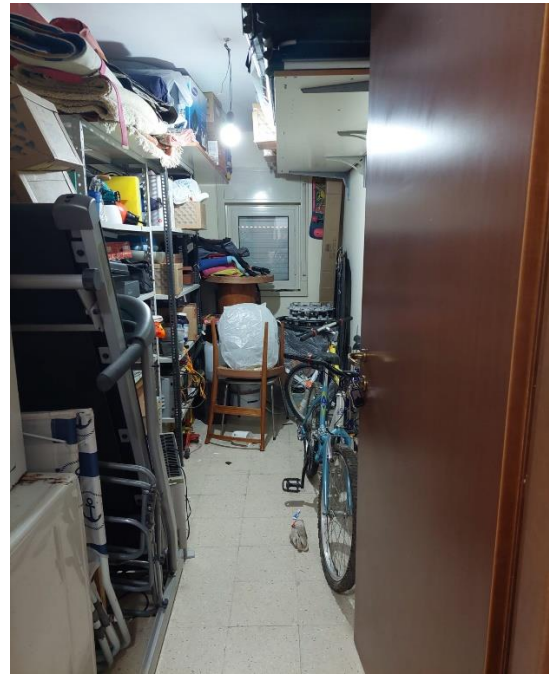
Foto n° 22 Cantinola

- **A-2)** Il box e la cantinola posti a piano terra utilizzabili come pertinenza dell'appartamento di cui al punto A-1) sono censiti in catasto al **sub n. 8**. Il box auto ha accesso dal cortile antistante a mezzo serranda metallica basculante (v. foto 21) e da disimpegno condominiale interno a mezzo porta in legno. E' costituito da un unico vano di forma rettangolare largo ml 4,45 e lungo ml 5,20. Ha pavimento in quadrelle di cemento e scaglie di marmo, pareti e soffitti rifiniti con intonaco in gesso. (v. foto n. 21). La cantinola, è un vano di forma rettangolare di dimensioni ml 1,65x4,10 con pavimento in quadrelle di cemento e scaglie di marmo e soffitti rifiniti con intonaco in gesso (v. foto n.22)
