TRIBUNALE DI AGRIGENTO
UFFICIO ESECUZIONI IMMOBILIARI

**Appartamento per civile abitazione a piano secondo,
box e cantinola a piano terra
in AGRIGENTO (fraz.Villaseta) Piazza Don Pino Puglisi n. 5 (pal. A)**

Lotto n. 3

ELABORATO PERITALE

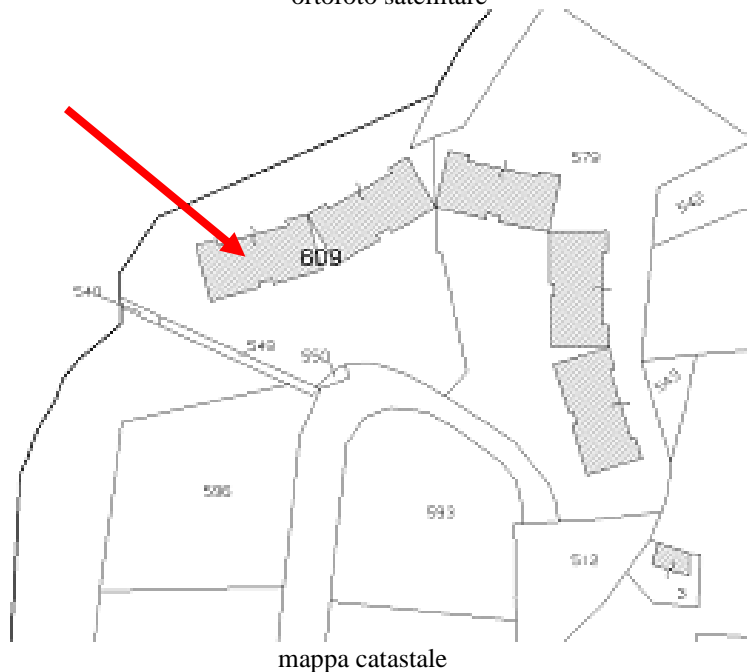
SI RILEVA, INOLTRE, LA RISONDENZA TRA LO STATO DI FATTO (FOTO AEREA RAPPRESENTANTE IL FABBRICATO IN ALL. 5) CON LO STRALCIO DI MAPPA CATASTALE (IN ALL. 6) COME VISIBILE DAL RAFFRONTO SOTTO RIPORTATO.

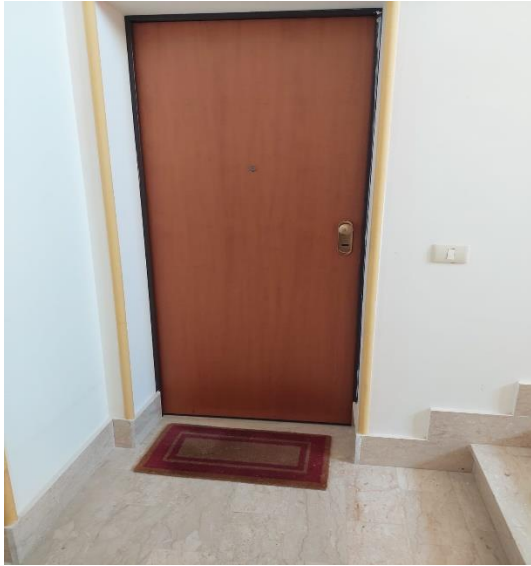
Foto n° 16 Porta di ingresso

L'unità immobiliare è dotata di rifiniture di tipo medio con pavimento in gres ceramico e pareti e soffitti gessati e tinteggiati. Gli infissi esterni sono in alluminio preverniciato e vetro doppio mentre quelli interni sono in legno di media fattura. La porta di ingresso è del tipo blindata (v. foto n. 16)

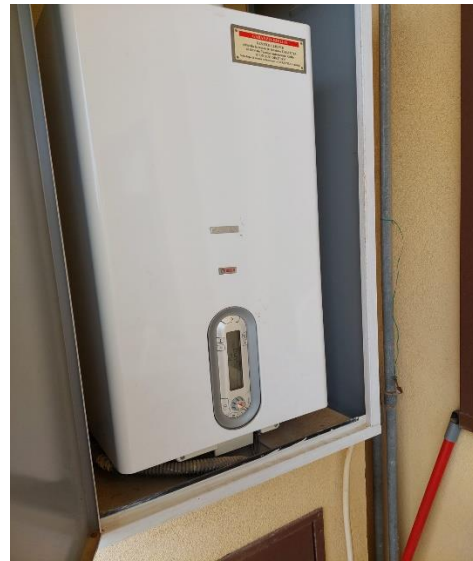
Foto n° 17 caldaia

Relativamente agli impianti si rileva un impianto elettrico ed idrico di tipo ordinario, impianto di riscaldamento con radiatori alimentato da caldaia a gas metano (v. foto nn.17).

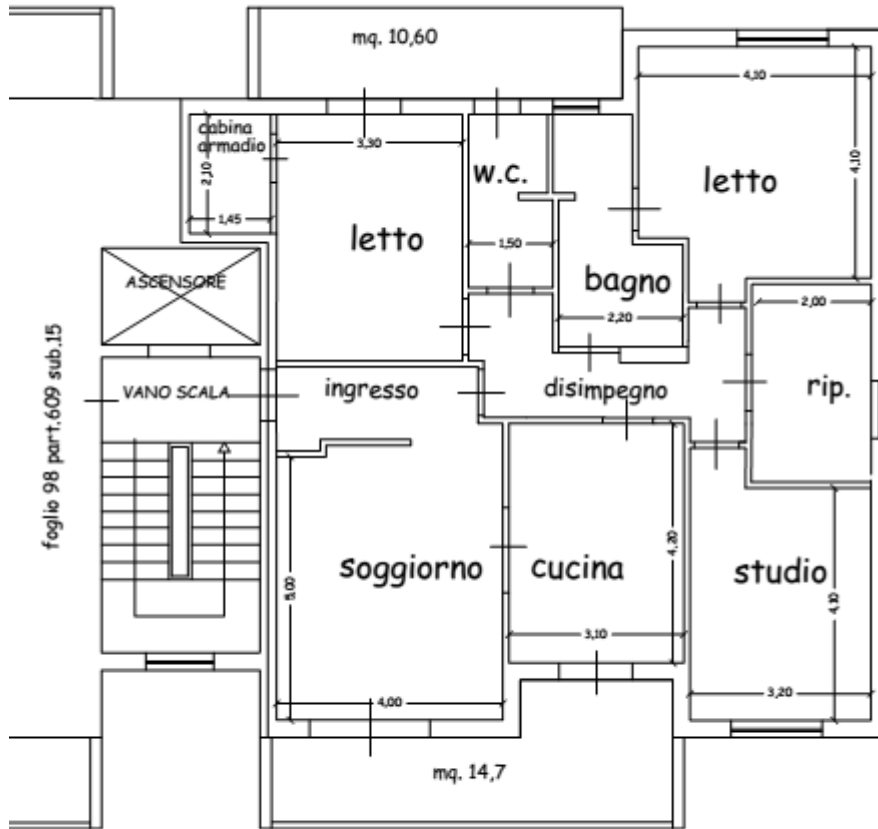
PIANTA PIANO SECONDO PAL. A.
foglio 98 part.609 sub.14

La superficie utile netta dell'appartamento è pari a mq 112,50 e quella dei balconi a mq 25,30, l'altezza netta è pari a ml 2.70.

SUPERFICIE COPERTA mq. 130,00
SUPERFICIE UTILE mq. 112,50
SUPERFICIE BALCONI mq. 25,30

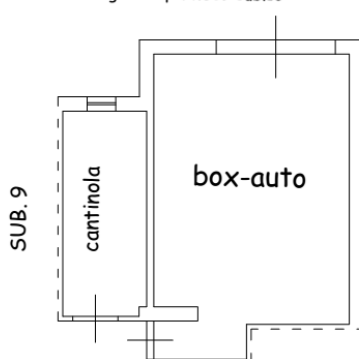
PIANTA PIANO TERRA PAL. A.
foglio 98 part.609 sub.10

La superficie utile netta complessiva è pari a mq 31,94 e l'altezza netta è pari a ml 2.50.
La superficie lorda vendibile complessiva (calcolata ai sensi del D.P.R. 23 marzo 1998 n. 139 ed alle istruzioni per la determinazione della consistenza degli immobili urbani per la rilevazione dei dati dell'osservatorio del mercato immobiliare) è pari a **mq 38,15**. Per una visione più completa vedasi la planimetria redatta dallo scrivente sotto riportata in formato ridotto ed in all 9.

SUPERFICIE COPERTA mq. 38,15
SUPERFICIE UTILE mq. 31,94

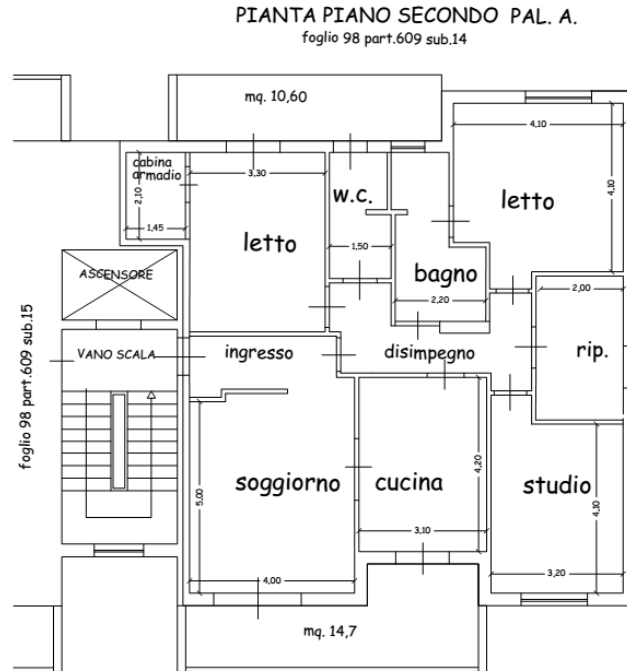
A-1) APPARTAMENTO P. 2° PER CIVILE ABITAZIONE PART. 609 SUB 14

-AL PUNTO **A-1)** CHE **NON SONO PRESENTI DIFFORMITA'** TRA LA SITUAZIONE DI FATTO DEI LUOGHI E LA PLANIMETRIA CATASTALE DEL BENE PIGNORATO (V. ALL. 3) COME E' VISIBILE DALLE PLANIMETRIE IN ALLEGATO 10 E SOTTO RIPORTATE IN FORMATO RIDOTTO AL PUNTO A-1.

PLANIMETRIA STATO DI FATTO CON INDICATE IN ROSSO LE DIFFORMITA' RISPETTO ALLA PLANIMETRIA CATASTALE

NESSUNA DIFFORMITA' RICONTRATA

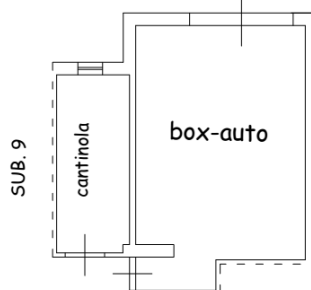
PIANTA PIANO TERRA PAL. A.
foglio 98 part.609 sub.10

-AL PUNTO **A-2)** CHE **NON SONO PRESENTI DIFFORMITA'** TRA LA SITUAZIONE DI FATTO DEI LUOGHI E LA PLANIMETRIA CATASTALE DEL BENE PIGNORATO (V. ALL. 4) COME E' VISIBILE DALLE PLANIMETRIE IN ALLEGATO 11, SOTTO RIPORTATE IN FORMATO RIDOTTO AL PUNTO A-2)

PLANIMETRIA STATO DI FATTO CON INDICATE IN ROSSO LE EVENTUALI DIFFORMITA' RISPETTO ALLA PLANIMETRIA CATASTALE

NESSUNA DIFFORMITA' RICONTRATA

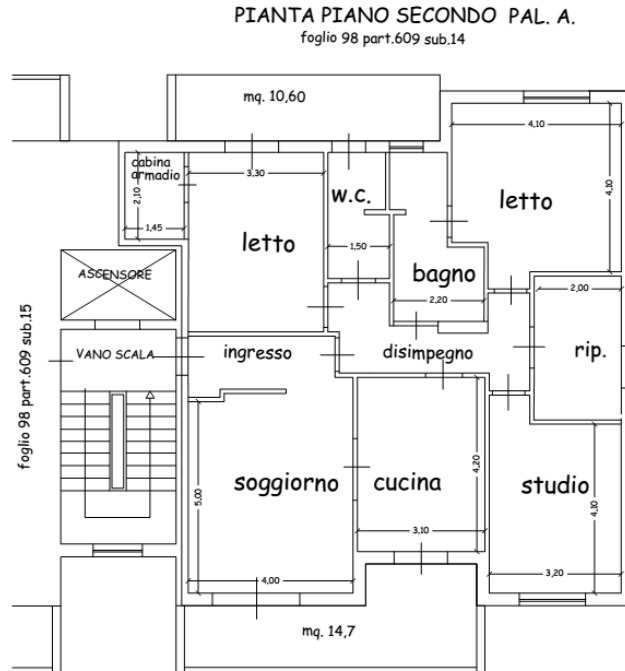
A-1) APPARTAMENTO P. 2° PER CIVILE ABITAZIONE PART. 609 SUB 14
PLANIMETRIA STATO DI FATTO CON INDICATE IN ROSSO LE DIFFORMITA' RISPETTO
ALLA C.E. N. 57/2008

- **In relazione all'appartamento a piano secondo censito in catasto al sub 14 non si rilevano difformità come è evincibile nella planimetria di raffronto in all. 28 sotto riportata in formato ridotto.**
- **In relazione al box e cantinola a piano terra censito in catasto al sub n. 10 non si rilevano difformità come è evincibile nella planimetria di raffronto in all. 29 sotto riportata in formato ridotto.**

NESSUNA DIFFORMITA' RICONTRATA

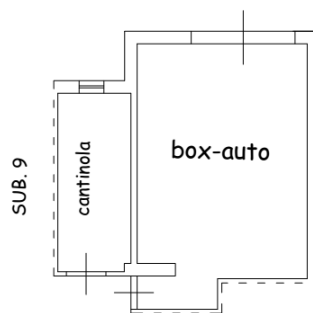
PIANTA PIANO TERRA PAL. A.
foglio 98 part.609 sub.10

A-2) BOX-CANTINOLA A P.T. PART. 609 SUB 10
PLANIMETRIA STATO DI FATTO CON INDICATE IN ROSSO LE DIFFORMITA' RISPETTO
ALLA C.E. N. 57/2008

NESSUNA DIFFORMITA' RICONTRATA
