TRIBUNALE DI AGRIGENTO
UFFICIO ESECUZIONI IMMOBILIARI

**Appartamento per civile abitazione a piano secondo,
box e cantinola a piano terra
in AGRIGENTO (fraz. Villaseta) Piazza Don Pino Puglisi n. 5 (pal. A)**

Lotto n. 4

ELABORATO PERITALE

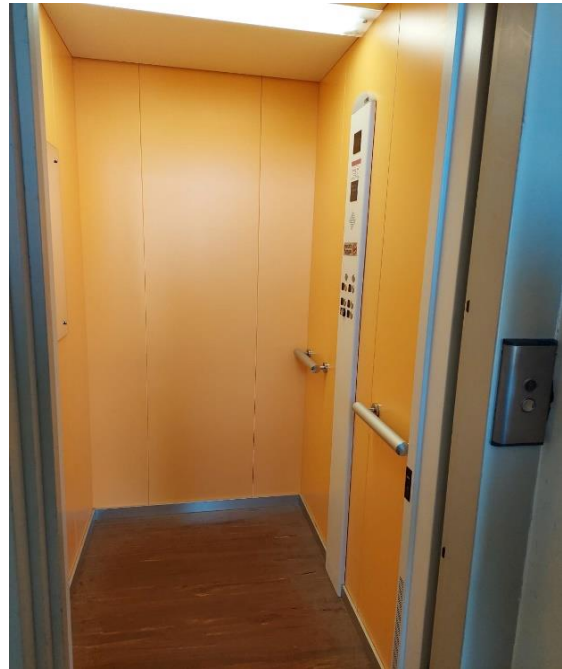
Foto n° 6 Ascensore

Dal portone sito al civico n. 5 Pal. A si accede all'androne e vano scala condominiale (v. foto n. 5) dotato di ascensore (v. foto n.6) a mezzo dei quali si raggiunge, al piano secondo, a sinistra salendo, l'appartamento in oggetto destinato a civile abitazione.

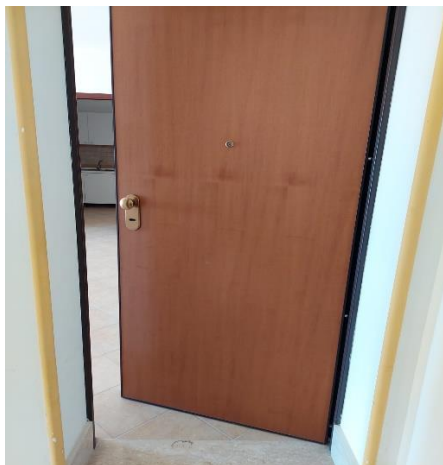
Foto n° 16 Porta di ingresso

L'unità immobiliare è dotata di rifiniture di tipo medio con pavimento in gres ceramico e pareti e soffitti gessati e tinteggiati. Gli infissi esterni sono in alluminio preverniciato e vetro doppio mentre quelli interni sono in legno di media fattura. La porta di ingresso è del tipo blindata (v. foto n. 16)

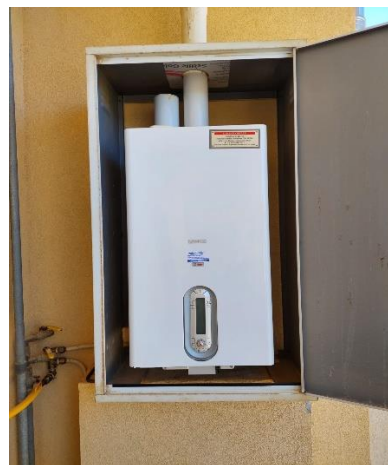
Foto n° 17 caldaia

Relativamente agli impianti si rileva un impianto elettrico ed idrico di tipo ordinario, impianto di riscaldamento con radiatori alimentato da caldaia a gas metano (v. foto nn.17).

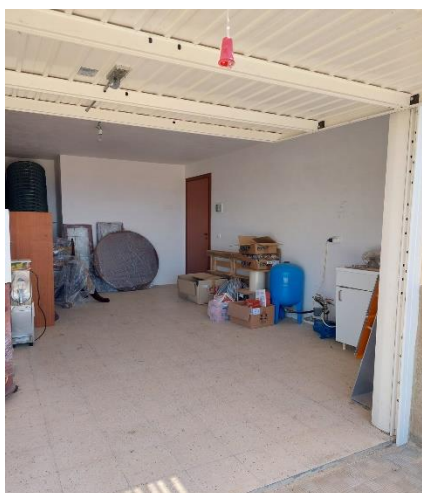
Foto n°18 Serranda accesso box auto

- **A-2)** Il box e la cantinola posti a piano terra utilizzabili come pertinenza dell'appartamento di cui al punto A-1) sono censiti in catasto al **sub n. 7**. Il box auto ha accesso dal cortile antistante a mezzo serranda metallica basculante (v. foto 18) e da disimpegno condominiale interno a mezzo porta in legno. (v. foto n.19). E' costituito da un unico vano di forma rettangolare largo ml 4,10 e lungo ml 5,35 oltre risega. Ha pavimento in quadrelle di cemento e scaglie di marmo, pareti e soffitti rifiniti con intonaco in gesso. (v. foto n. 18). La cantinola, è un vano di forma rettangolare allungato di dimensioni ml 1,35x4,10 oltre risega di accesso; ha pavimento in quadrelle di cemento e scaglie di marmo e soffitti rifiniti con intonaco in gesso.
