TRIBUNALE DI AGRIGENTO
UFFICIO ESECUZIONI IMMOBILIARI

**Appartamento per civile abitazione a piano terzo,
box e cantinola a piano terra
in AGRIGENTO (fraz. Villaseta) Piazza Don Pino Puglisi n. 5 (pal. A)**

Lotto n. 5

ELABORATO PERITALE

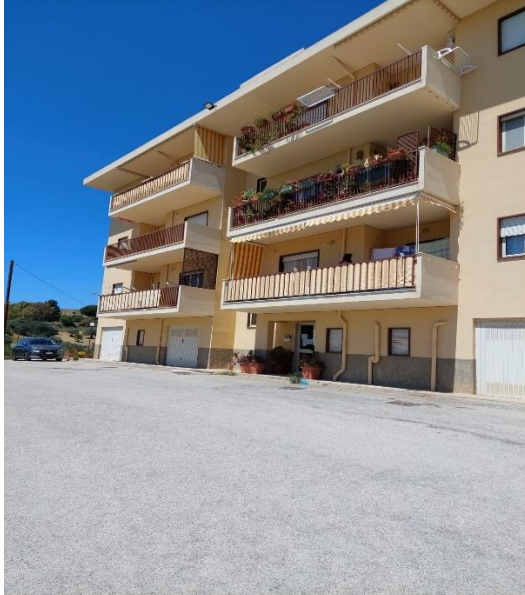
Foto n°1 Palazzina A

A-1) L'appartamento in questione è posto al piano terzo di un immobile a quattro elevazioni fuori terra e sottotetto (Palazzina A civ. n 5 – v. foto nn.1-2)

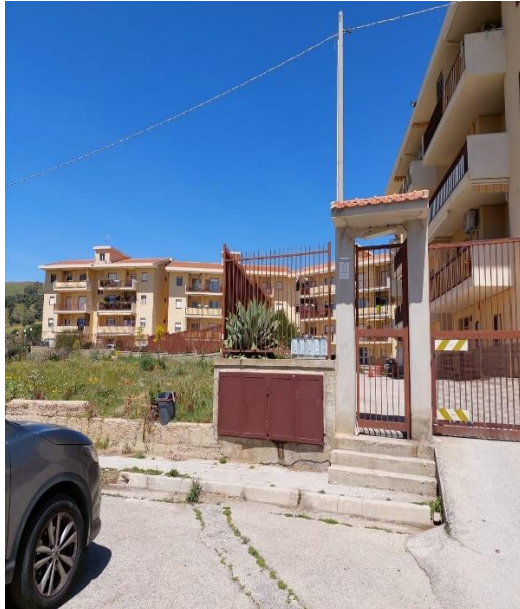
Foto n°3 Cannello esterno complesso edilizio

facente parte di un complesso edilizio residenziale “xxxxxxxxxxxxxxxx.” costituita da 5 corpi di fabbrica sito in Agrigento nella frazione di Villaseta in c/da Monserrato nell’odierna Piazza Don Pino Puglisi. (v. foto n. 3 e 4)

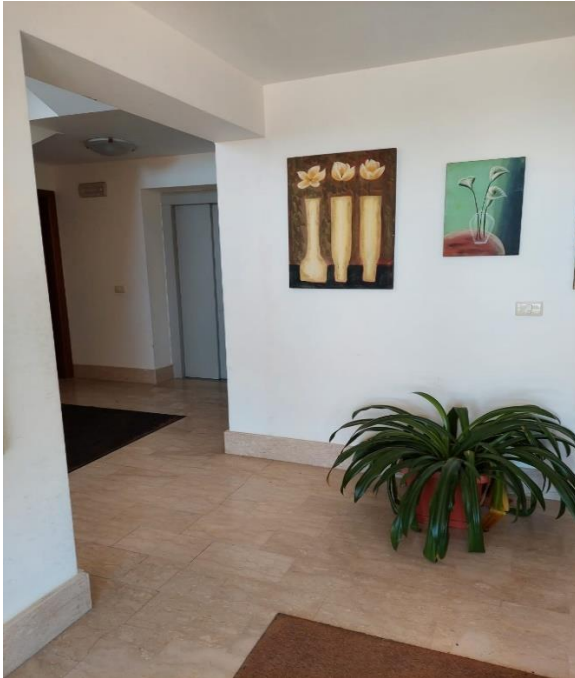
Foto n° 5 Androne Condominiale

Dal portone sito al civico n. 5 Pal. A si accede all'androne e vano scala condominiale (v. foto n. 5) dotato di ascensore (v. foto n.6) a mezzo dei quali si raggiunge, al piano terzo, a destra salendo, l'appartamento in oggetto destinato a civile abitazione.

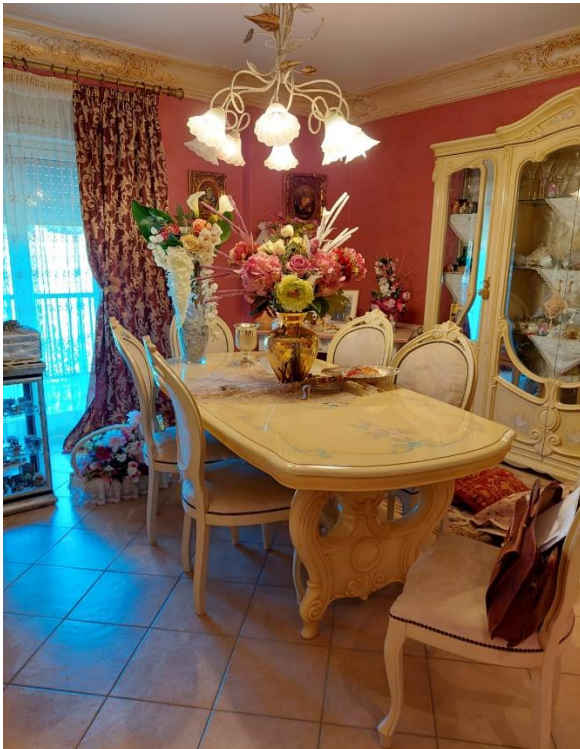
Foto n° 7 Ingresso salone

Lo stesso è costituito da un grande ingresso salone (v. foto n.7), un grande vano cucina soggiorno (v. foto n. 8),

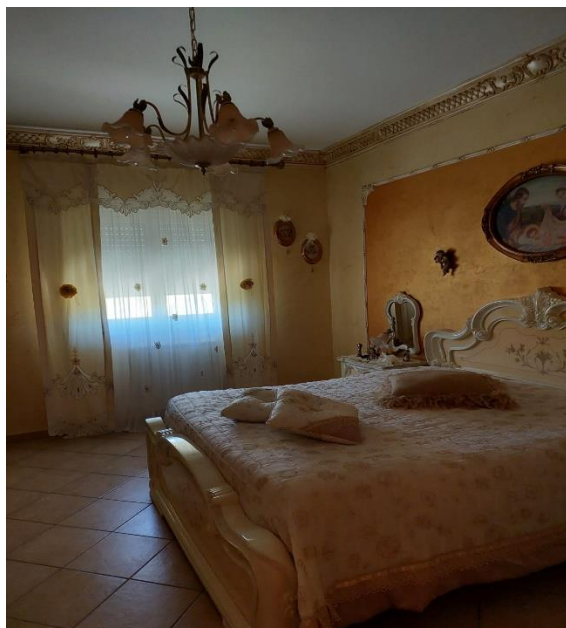
Foto n° 9 Letto principale

due vani letto (v. foto nn.9-10),

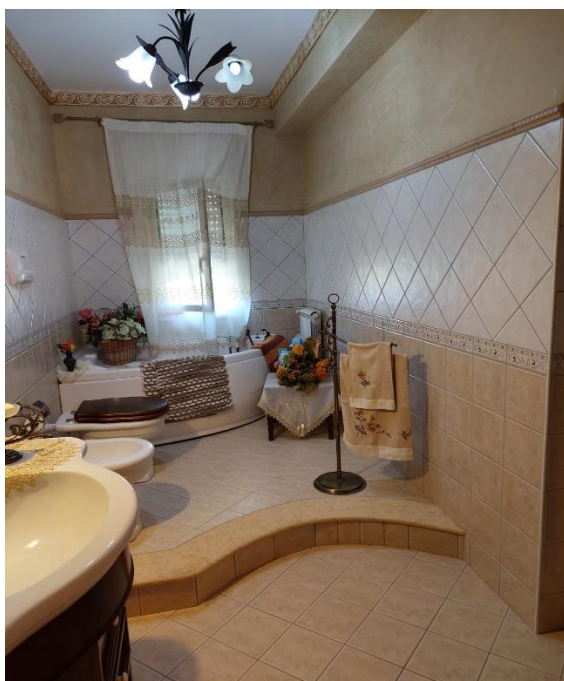
Foto n° 11 Bagno

due bagni (v.foto nn. 11-12),

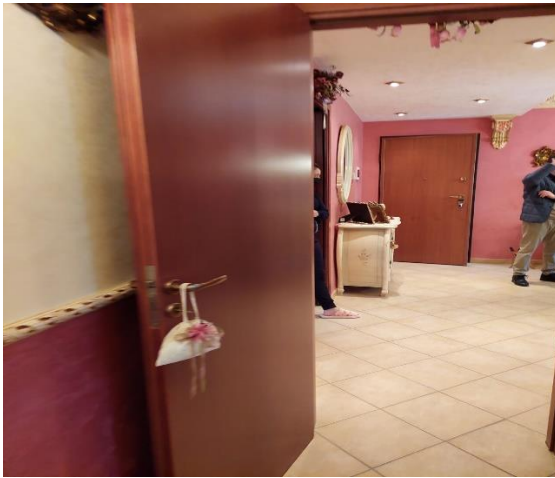
Foto n° 13 Disimpegno

ed un disimpegno (v.foto n.14).

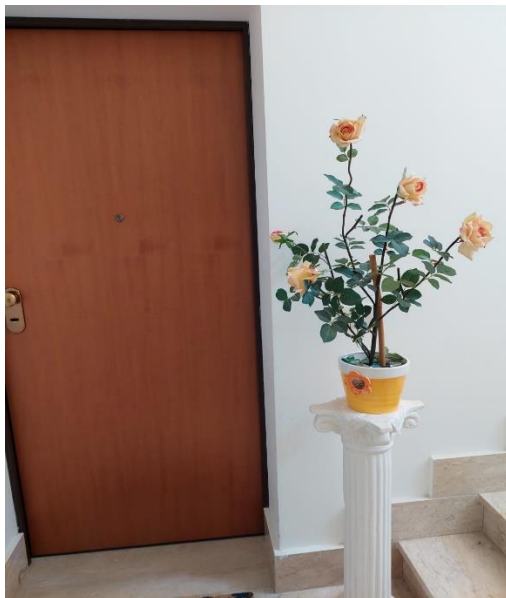
Foto n° 14 Porta di ingresso

L'unità immobiliare è dotata di rifiniture di tipo medio con pavimento in gres ceramico e pareti e soffitti gessati e tinteggiati con presenza di cornici perimetrali e stucchi a soffitto nei vani principali. Gli infissi esterni sono in alluminio preverniciato e vetro doppio mentre quelli interni sono in legno di media fattura. La porta di ingresso è del tipo blindata (v. foto n. 14)

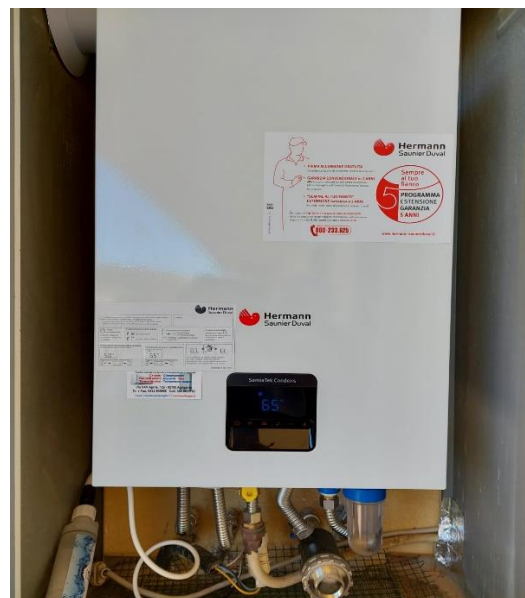
Foto n° 15 caldaia

Relativamente agli impianti si rileva un impianto elettrico ed idrico di tipo ordinario, impianto di riscaldamento con radiatori alimentato da caldaia a gas metano (v. foto nn.15).

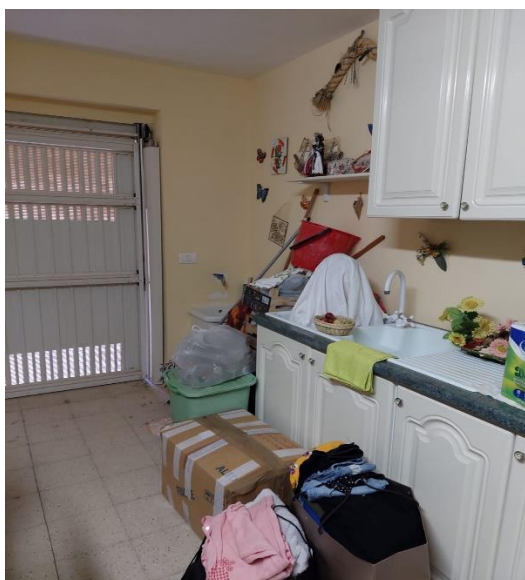
Foto n°16 Serranda accesso box auto

- **A-2)** Il box e la cantinola posti a piano terra utilizzabili come pertinenza dell'appartamento di cui al punto A-1) sono censiti in catasto al **sub n. 9**. Il box auto ha accesso dal cortile retrostante a mezzo serranda metallica basculante (v. foto 16) e da disimpegno condominiale interno a mezzo porta in legno. E' costituito da un unico vano di forma rettangolare largo ml 4,30 e lungo ml 5,80. Ha pavimento in quadrelle di cemento e scaglie di marmo, pareti e soffitti rifiniti con intonaco in gesso. (v. foto n. 16). La cantinola, è un vano di forma rettangolare di dimensioni ml 1,65 x 3,55 con pavimento in quadrelle di cemento e scaglie di marmo e soffitti rifiniti con intonaco in gesso (v. foto n.17)
