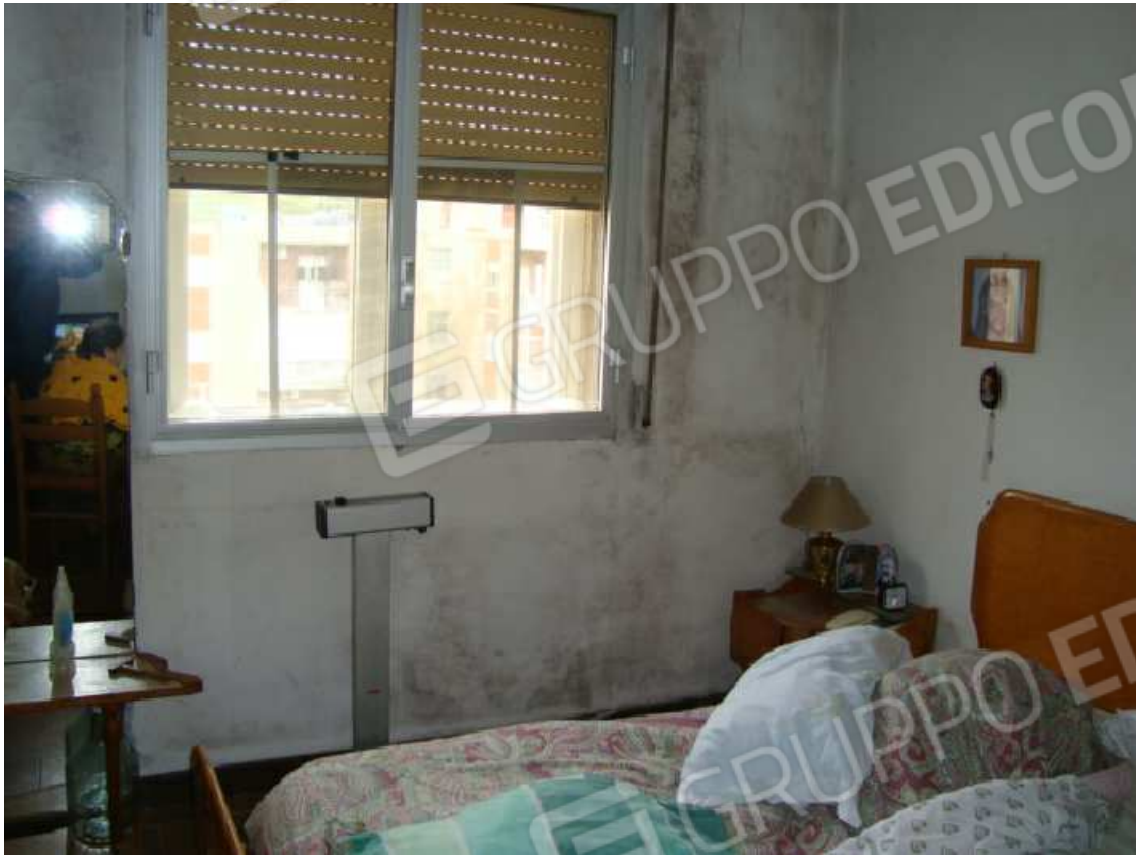
Foto n. 17: Foto interna camera da letto con evidenti macchie sulla parete esterna per infiltrazioni di acqua dal prospetto esterno

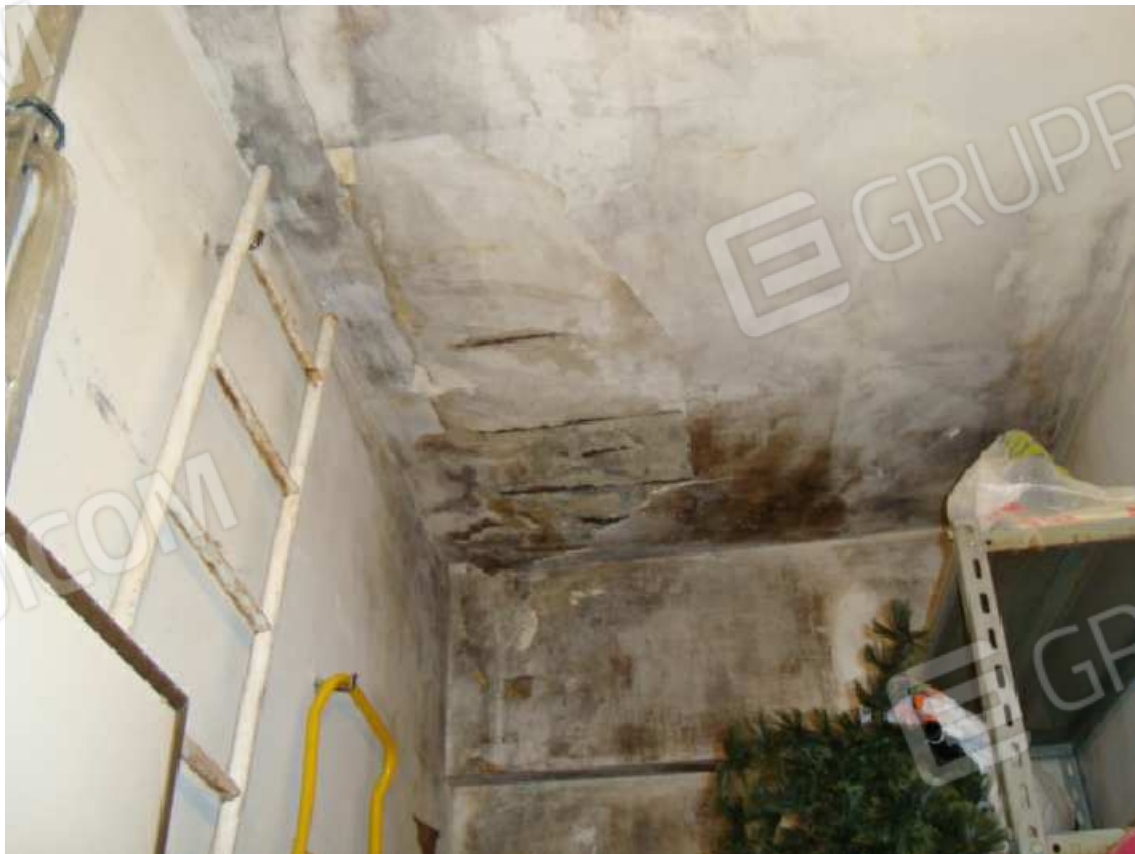
Foto n. 18: Foto interna ripostiglio con evidenti macchie sul soffitto per infiltrazioni di acqua dal terrazzo
