# TRIBUNALE ORDINARIO DI AGRIGENTO

PROCEDURA N. 83/2020 R. G.  
PROMOSSA DA

## CONSULENZA TECNICA GIUDIZIARIA

**Perizia Lotto 1**

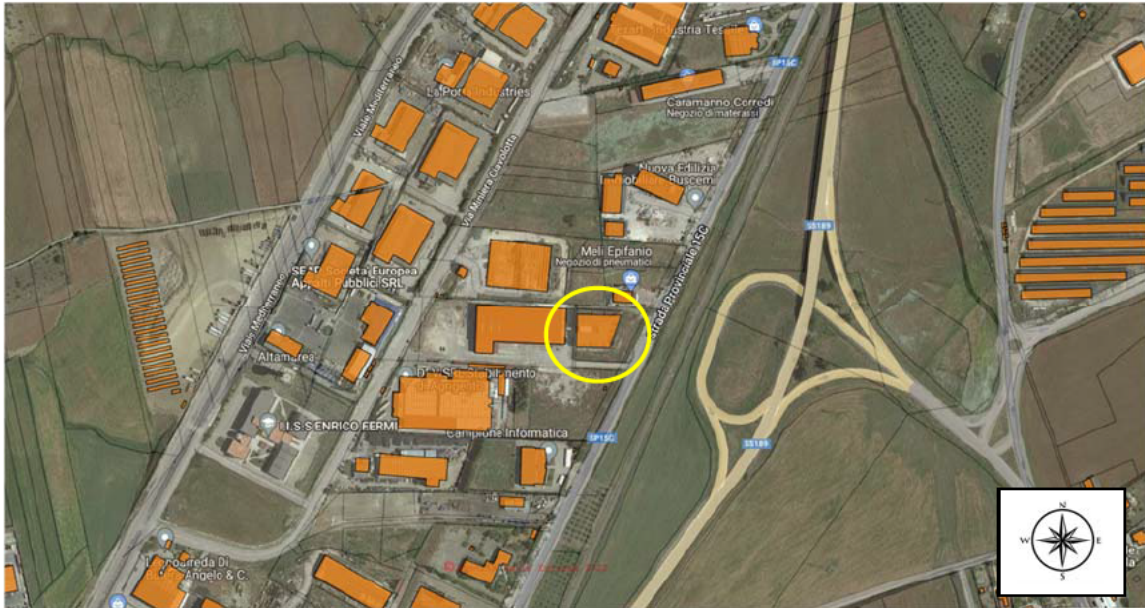
Figura 1 - Sovrapposizione immagini satellitari estratte da Google Heart con estratto di mappa catastale: individuazione di massima del fabbricato sito nel comune di Agrigento F. 11 Part. 37 sub. 1 - 2 - 501 - 502 - 503 - 504 - 505 - 506

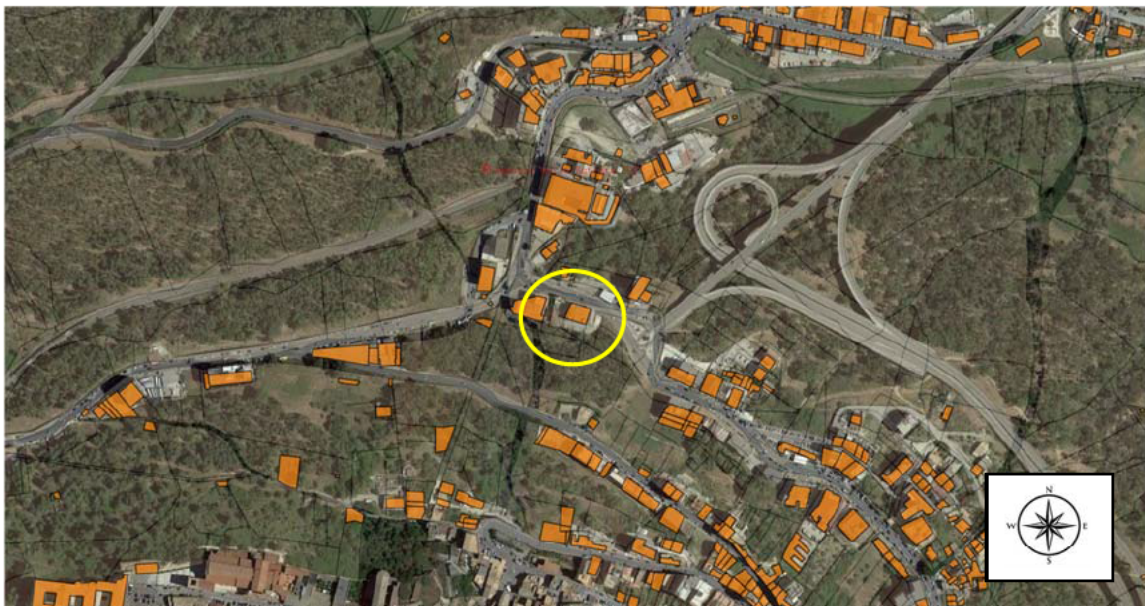
Figura 2 - Sovrapposizione immagini satellitari estratte da Google Heart con estratto di mappa catastale: individuazione di massima del fabbricato sito nel comune di Agrigento F. 125 Part. 440 sub. 501

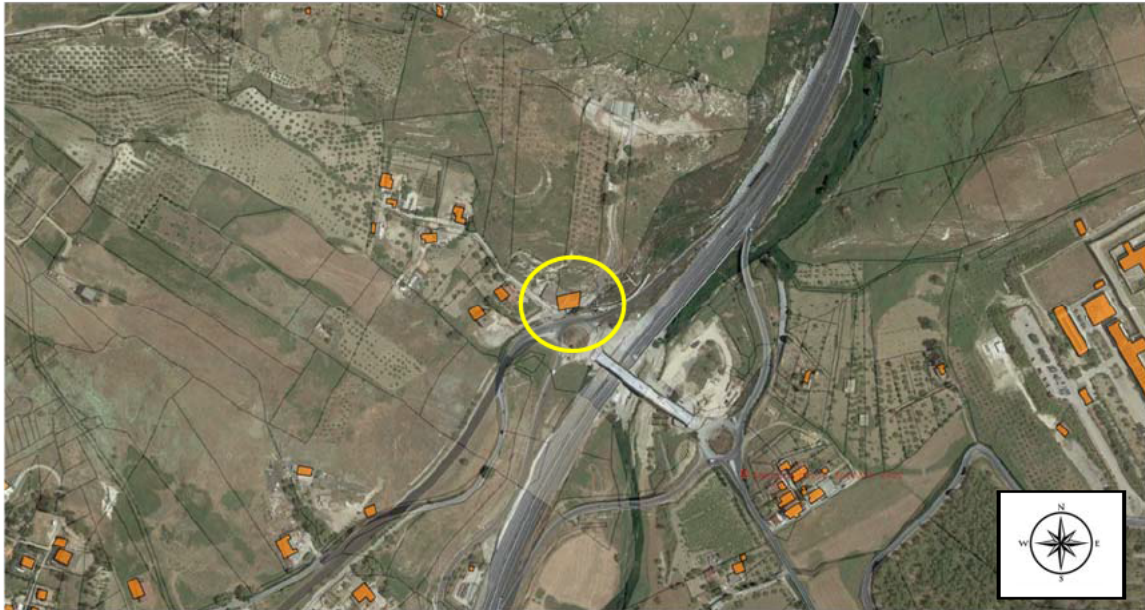
Figura 3 - Sovrapposizione immagini satellitari estratte da Google Heart con estratto di mappa catastale: individuazione di massima del fabbricato sito nel comune di Agrigento F. 129 Part. 34 sub. 4.

- il bene pignorato incluso nel lotto 2 in merito a diversa distribuzione degli spazi interni rispetto a quanto dichiarato nella visura planimetriche;
- il bene pignorato incluso nel lotto 3 in merito sia a diversa distribuzione degli spazi interni rispetto a quanto dichiarato nella visura planimetriche sia ad un errato posizionamento dell'intero fabbricato all'interno del foglio di mappa.

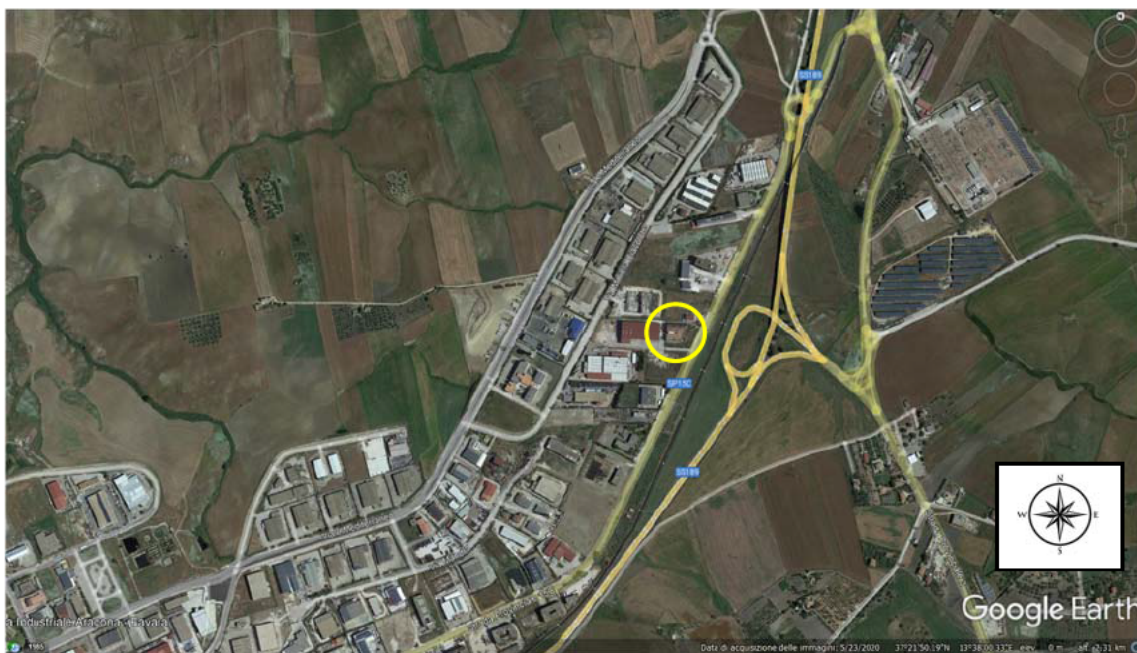
La figura 4 riporta l'ortofoto con l'individuazione del fabbricato di cui l'unità è parte.

*Figura 4 - Individuazione di massima del fabbricato*

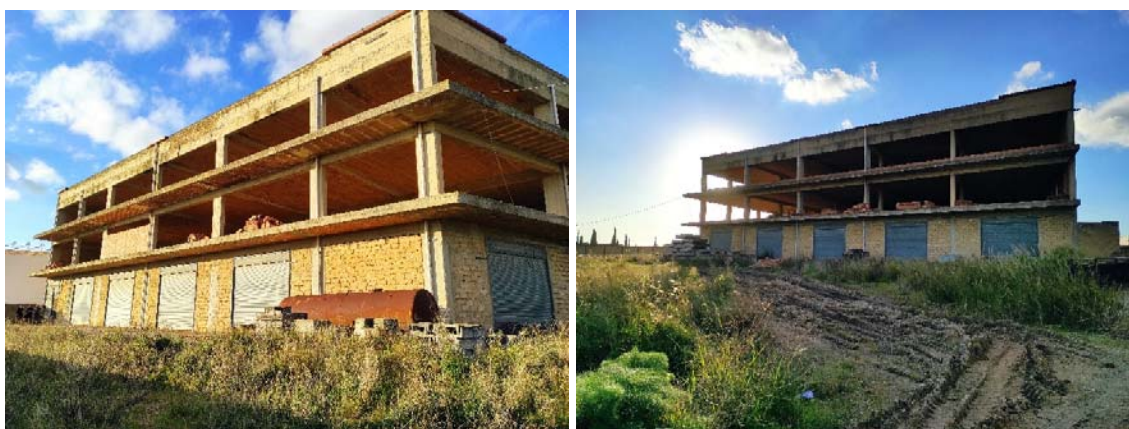
Il bene oggetto della vendita consiste in un unico fabbricato allo stato grezzo, con quattro elevazioni fuori terra ed una interrata situato a Nord-Est dell'agglomerato industriale Aragona – Favara, distante circa 2,5 km dalla stazione di Aragona Caldare, con accesso dalla strada provinciale 15C e direttamente connesso attraverso questa con la con la SS 189.

Lo stesso è stato realizzato con fondazioni continue in c.a. a travi rovesce, struttura intelaiata con travi e pilastri in c.a, solai gettati in opera in c.a. e laterizi, solaio di copertura a padiglione con sovrastante manto di tegole, pareti esterne del piano interrato e del piano terra sono realizzate con conci di calcarenite tufacea mentre quelle dei piani superiori, dove presenti, con elementi in laterizio. Il fabbricato di forma trapezoidale è posizionato all'interno della sua area di corte identificata come sub 1 (bene comune non censibile) che si presenta in stato di abbandono con presenza massiva di vegetazione erbacea spontanea e la presenza di materiale da costruzione edile (elementi in cemento prefabbricati, tufi, serbatoi di ferro arrugginiti, pietre da rivestimento, residui di ferri da carpenteria, ecc.)

*Figura 5 – Vista esterna del fabbricato*

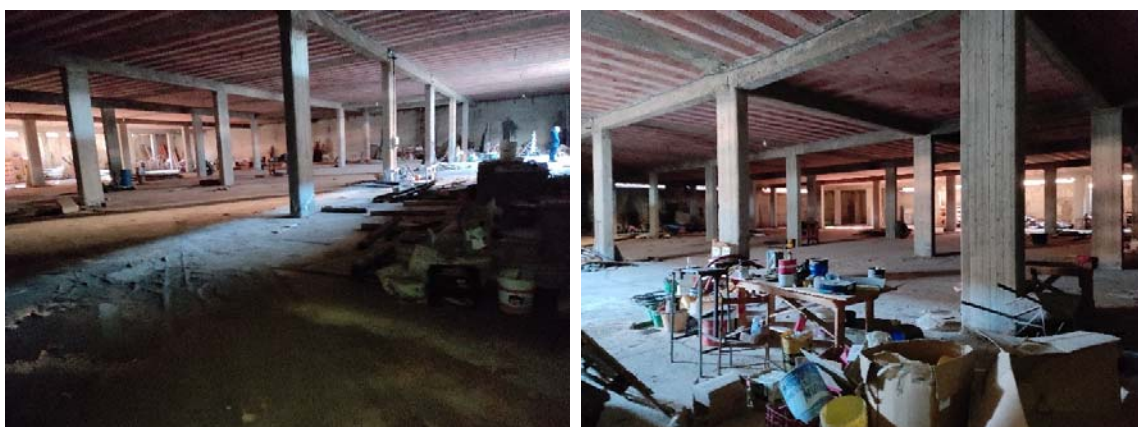
Al suo interno è stata riscontrata presenza di acqua di ruscellamento sulla superficie, dovuta al mancato funzionamento delle pompe di sollevamento per assenza di elettricità.

- le condizioni in cui versano i corpi pensile sul prospetto Nord;
- il pericolo di allagamento del piano interrato a causa di eventuali, fenomeni di piogge abbondanti che potrebbero causare un copioso ruscellamento nella discesa che garantisce l'accesso al piano interrato e l'ingresso della stessa al suo interno;
- la mancanza della corrente elettrica per fare azionare le pompe per l'allontanamento delle acque meteoriche convogliate attraverso una grata posta al livello del piano interrato.

*Figura 7 – Viste interne piano scantinato*

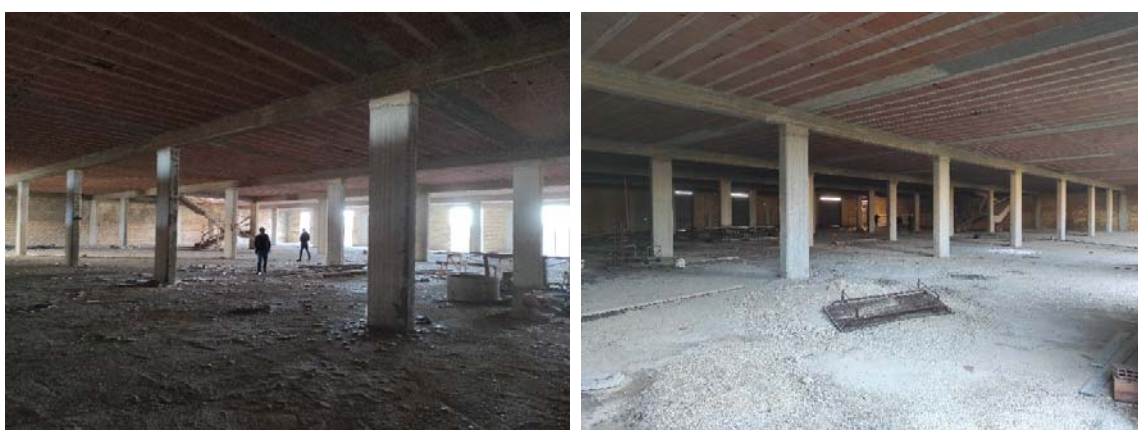
Si presenta come un unico grande vano privo di elementi divisorii con una superficie utile di 1550 mq ed un'altezza di interpiano di 4 m. Le pareti il soffitto e il solaio non presentano alcuna rifinitura.

*Figura 8 – Viste interne del piano terra*

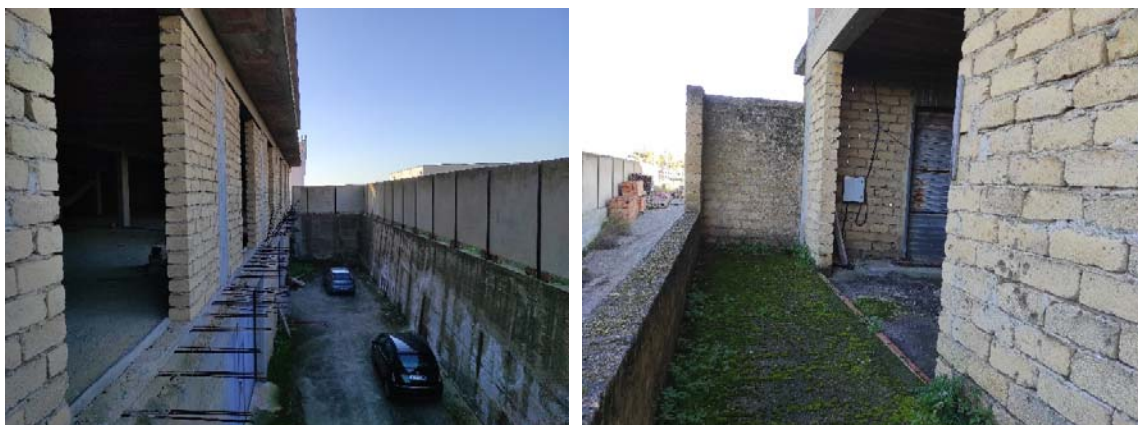
Il balcone sul lato Est si presenta in buono stato di conservazione e risulta privo di ringhiera, il balcone sul lato Nord invece presenta un pessimo stato di conservazione a causa di una massiva presenza di muschio e vegetazione spontanea su tutta la sua superficie.

*Figura 9 – Affaccio prospetto Nord*

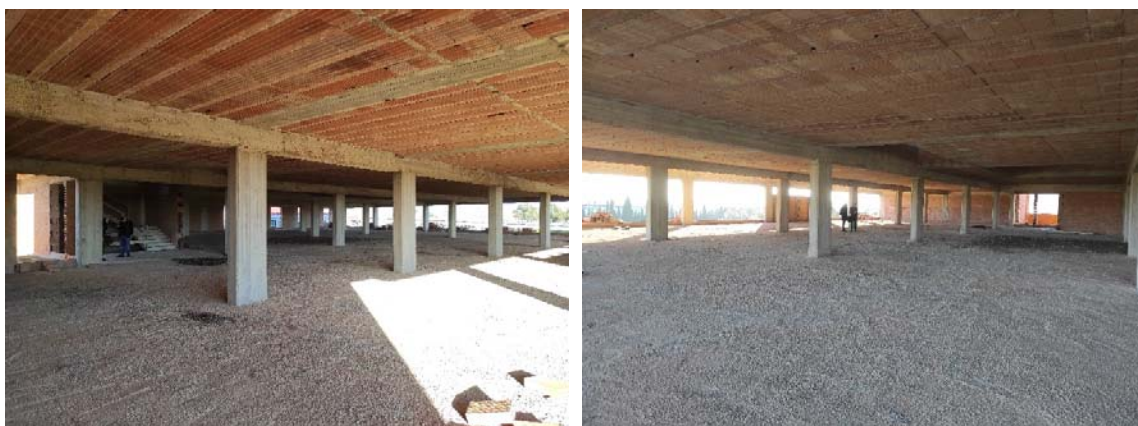
Il piano primo (sub 501 e 502) si presenta come un unico grande vano indiviso, privo di tramezzi interni, privo di tamponatura, privo di qualsiasi rifinitura sulle pareti solaio e pavimento. Presenta una superficie utile di 1460 mq ed un'altezza di interpiano di 3.10 m.

*Figura 10 – viste interne del piano primo*

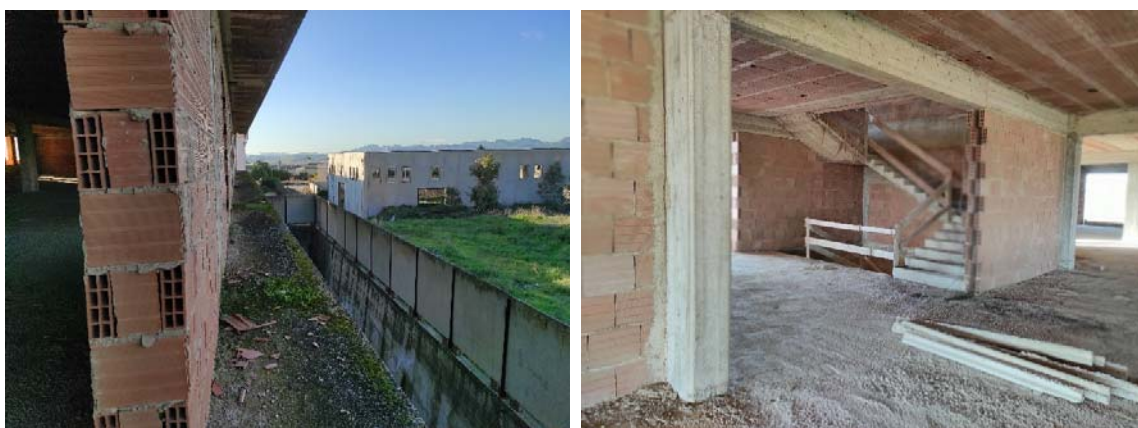
Il piano terra (sub 501) è dotato di un piccolo vano di accesso posto sul lato Sud chiuso da una precaria porta in legno, che attualmente garantisce l'accesso anche ai piani superiori e di nove grandi vani di accesso chiusi con saracinesche metalliche di cui cinque sul lato Est e quattro sul lato Sud con accesso diretto dalla corte del fabbricato (sub. 1). Sul lato Nord sono presenti otto aperture prive di alcun genere di infisso, per queste aperture è prevista la realizzazione di un corpo pensile al di sopra della rampa di accesso al piano interrato. Risultano presenti i ferri uscenti dal cordolo per ancorare il corpo pensile alla struttura portante.

*Figura 11 – A sx corpo pensile piano primo a dx il vano scala*

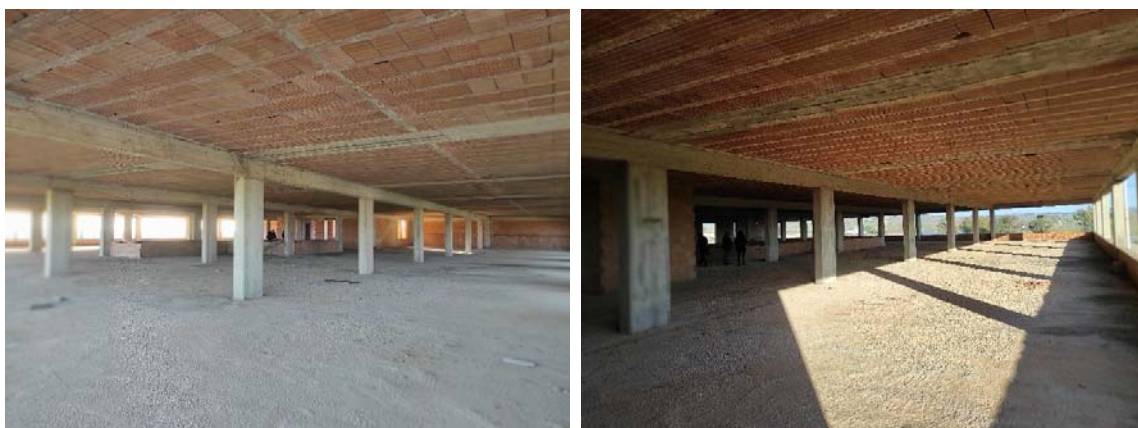
Il piano secondo (sub 502 e 503) si presenta nelle medesime condizioni del piano primo con una superficie utile di 1460 mq ed un'altezza di interpiano di 3.30 m.

*Figura 12 – Viste esterne Piano secondo*

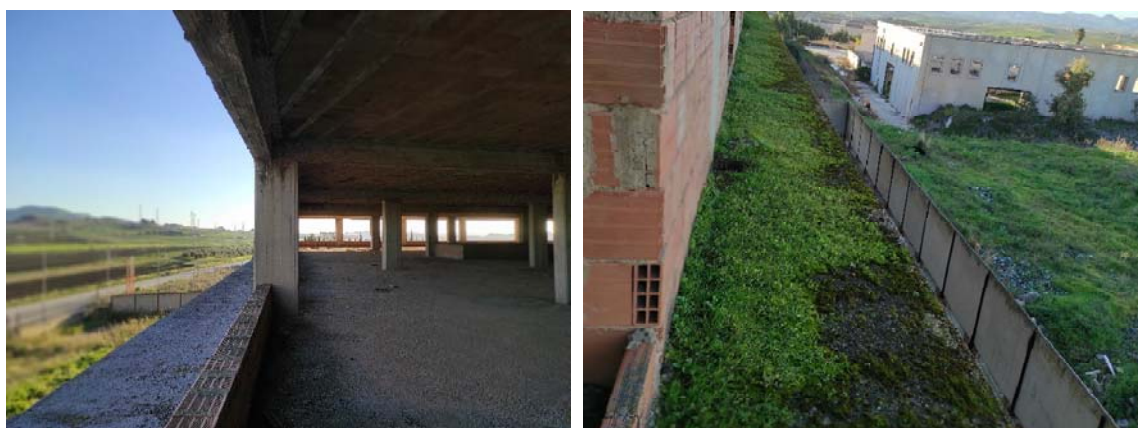
*Figura 13 – Corpi pensile del piano secondo*

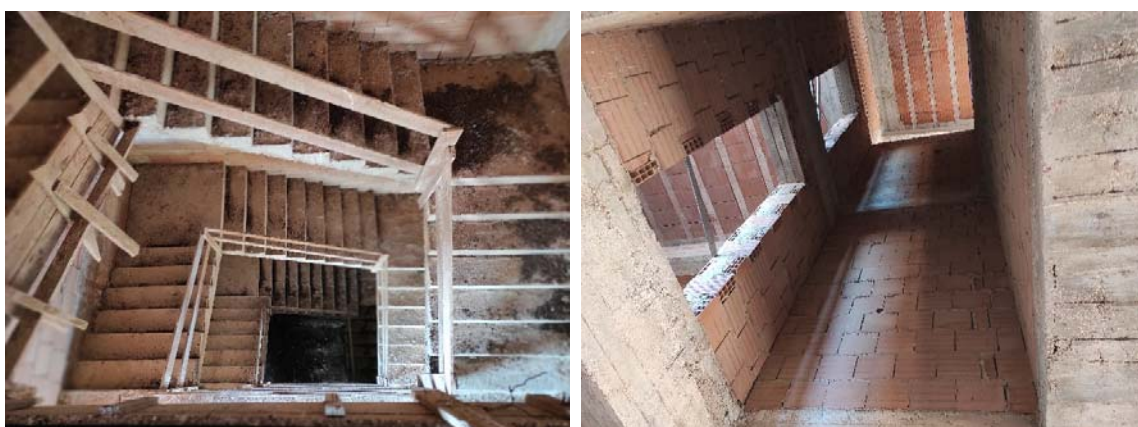
Sul lato Est si ergono il vano scala ed ascensore che permettono il collegamento verticale ai piani superiori privi di rifinitura e di impianto di sollevamento.

*Figure 14 – A sx il vano scala a dx il vano ascensore*

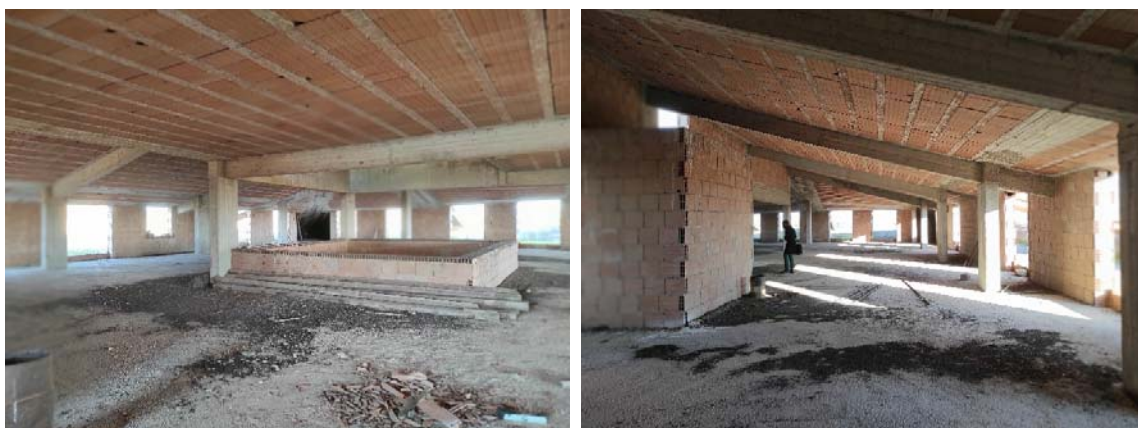
Il piano terzo (sub 504 e 505) si presenta nelle medesime condizioni dei piani sottostanti ma presenta una superficie utile 900 mq ed un solaio di copertura coincidente con il tetto (centralmente piano e perimetralmente inclinato). Risultano presenti perimetralmente terrazzini di larghezza pari a 5 m e in posizione centrale un lucernaio rettangolare di 18 mq, coperto da una struttura leggera per proteggere la struttura grezza e non rifinita sottostante dalle piogge.

Figure 15 – Viste interne piano terzo

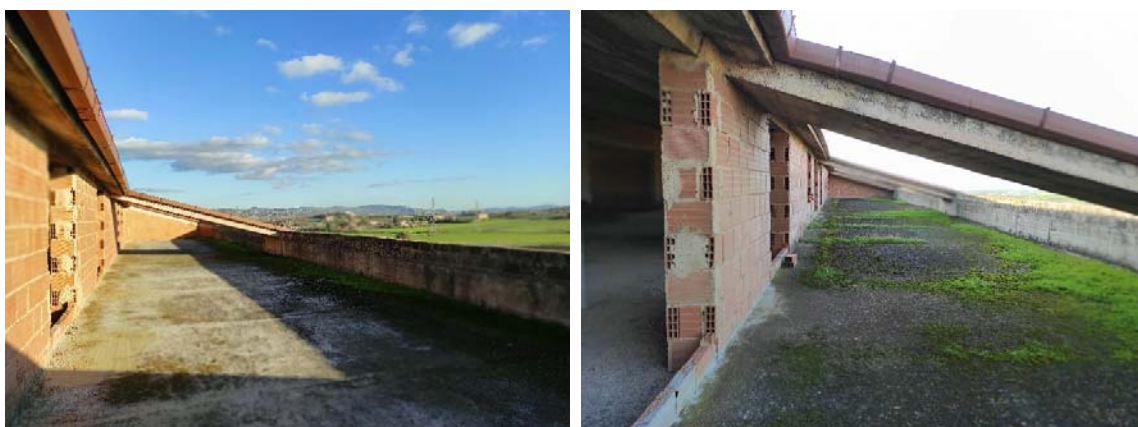
Figure 16 – Viste esterna terrazza piano terzo

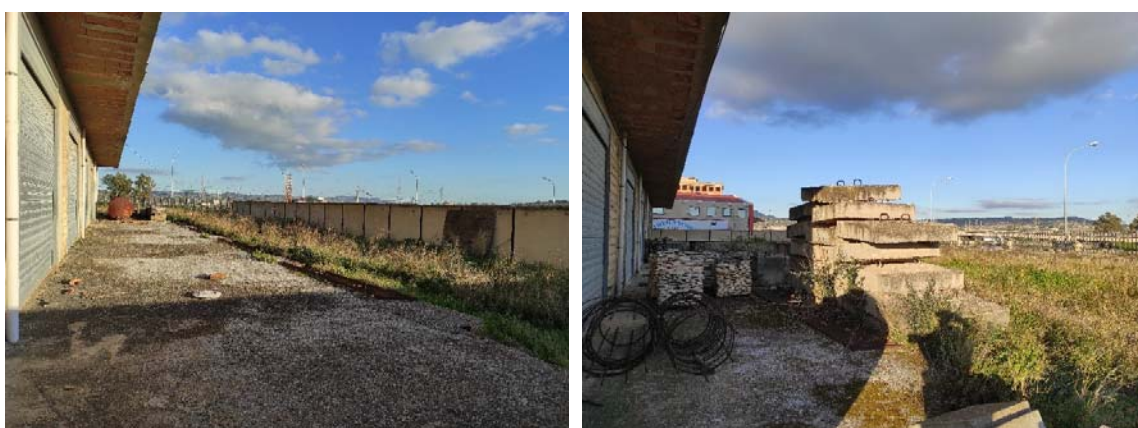
L'intera particella è recintata con un muretto in cemento armato con ringhiera in ferro sovrastante e l'accesso è dotato di cancello scorrevole in ferro.

Figure 17 – Viste esterna terrazza area di corte (sub 1)
