TRIBUNALE DI PALERMO - IV CIVILE - ESECUZIONI IMMOBILIARI

CONSULENZA TECNICA DI UFFICIO

(R. Es. n. 485/2021)

**TRIBUNALE DI PALERMO - IV CIVILE – IV CIVILE RELAZIONE DI CONSULENZA TECNICA DI UFFICIO
NELLA ESPROPRIAZIONE IMMOBILIARE PROMOSSA DA LEVITICUS SPV SRL-**

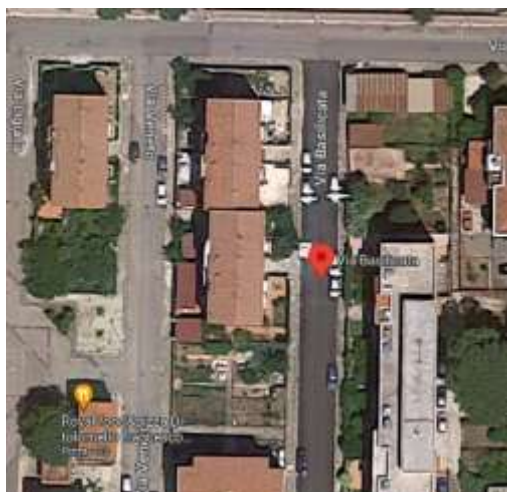
Foto satellitare

Dal raffronto tra la foto satellitare e la sovrapposizione dell'estratto di mappa, si rileva la corrispondenza .

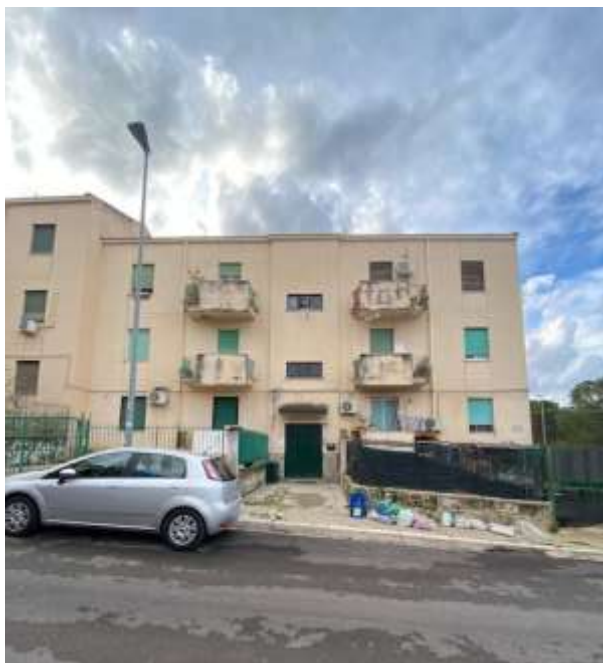
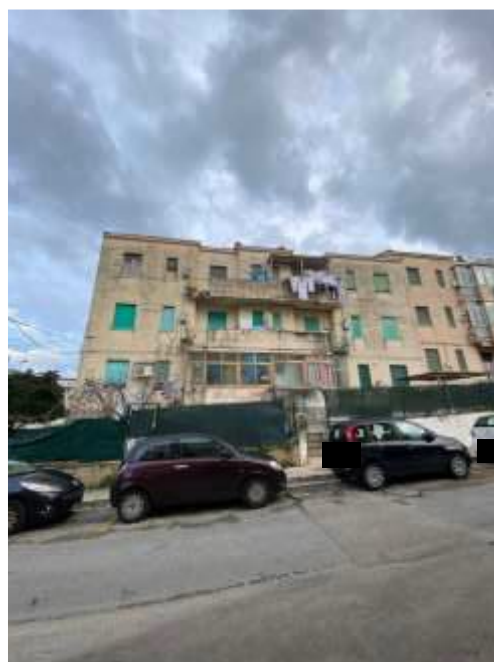
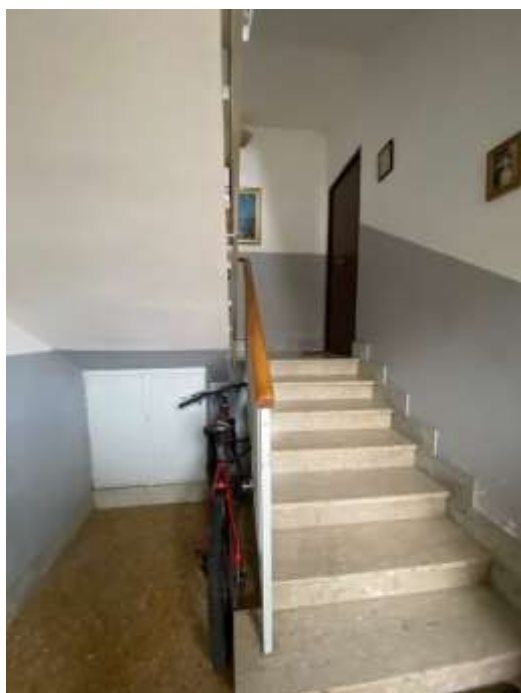
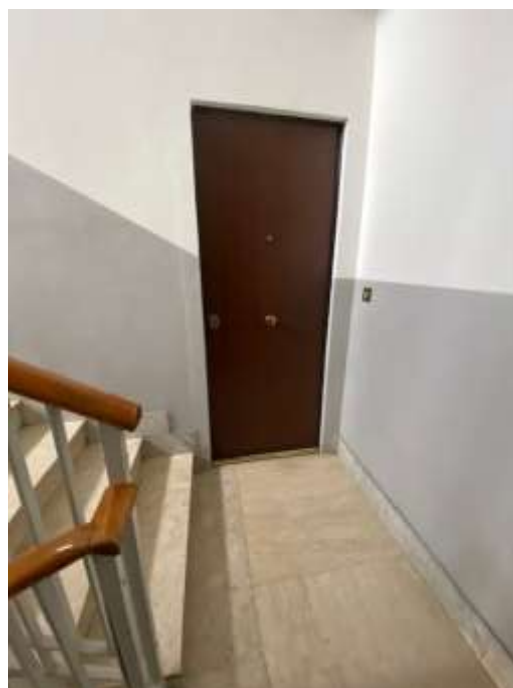
L'accesso all'immobile avviene da un portone a due ante in legno. L'atrio condominiale ha i pavimenti in graniglie di marmo, le scale sono rivestite di marmo, le pareti sono intonacate e tinteggiate. Il fabbricato non è munito di ascensore. La porta d'ingresso dell'appartamento è blindata, si trova al piano primo, a sinistra della scala condominiale.

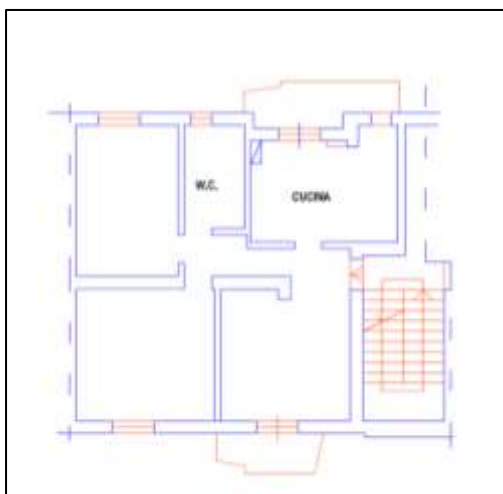
PLANIMETRIA DI RILIEVO

L'unità immobiliare è composta da: ingresso, soggiorno, cucina, due vani, corridoio, w.c.b., un balcone sul prospetto principale e uno sul secondario (v. "Planimetria di rilievo" all. n.4). Le caratteristiche di finitura e quelle impiantistiche dell'immobile sono descritte secondo le voci di seguito elencate.

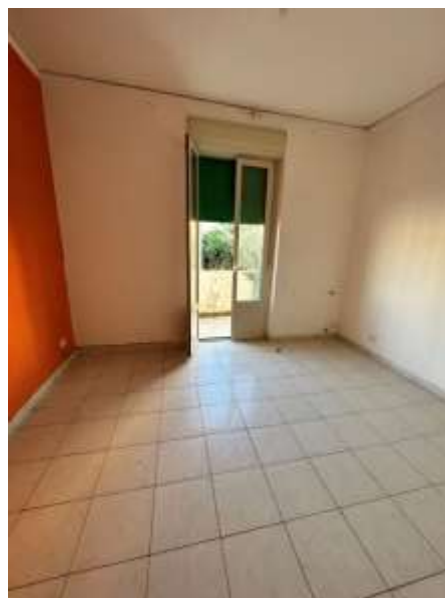
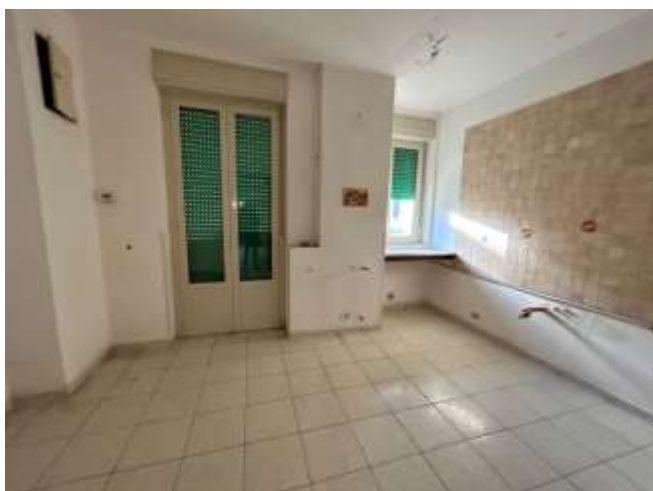
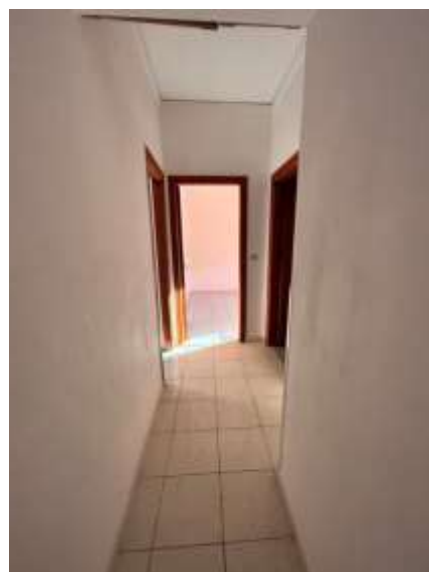
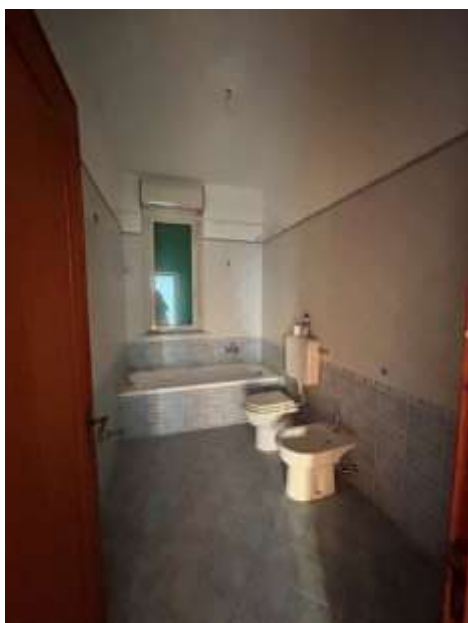
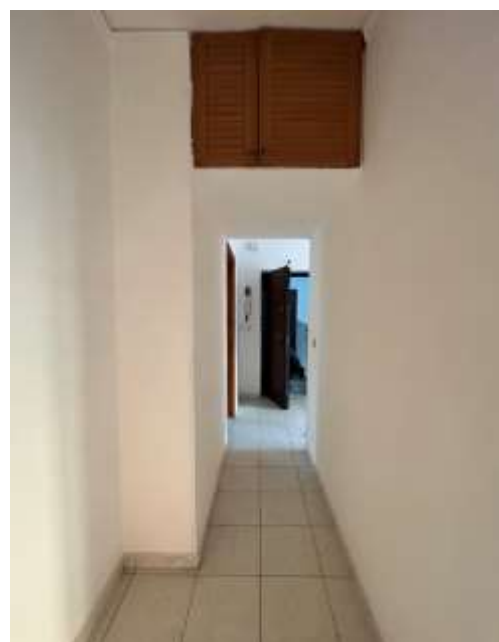
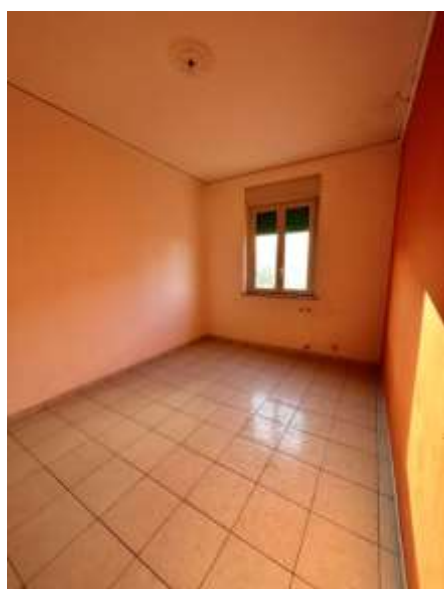
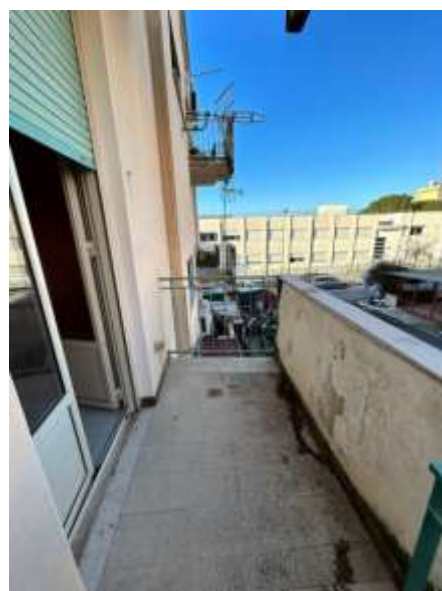
Pavimenti: tutti gli ambienti presentano rivestimenti in ceramica e battiscopa perimetrale.

Rivestimenti interni: le pareti sono intonacate e tinteggiate così come i soffitti.

Il servizio igienico: le pareti sono rivestite di gres ceramico così come il pavimento.

I sanitari sono di buona qualità commerciale ed in buono stato.

La cucina: la parete attrezzata è rivestita in mattoni di ceramica.

Infissi interni (porte): sono in legno.

Infissi esterni (finestre e porte - finestre) sono in PVC protetti da serrande.

Lo stato di manutenzione e di conservazione dell'unità immobiliare è sufficiente.
