Tribunale di Palermo
Sezione VI Civile
Esecuzioni immobiliari
G.E. Dott.ssa M. C. La Barbera
R.G.Es. 323/2021
CONSULENZA TECNICA D'UFFICIO

PERIZIA

Quota di 1/1 dell'immobile sito a Palermo nella Via G. Sciuti, n.124 – piano 6° – censito in catasto al foglio 43 p.lla 698 sub. 56, categoria A/2

Perito stimatore: Arch. V. Coco

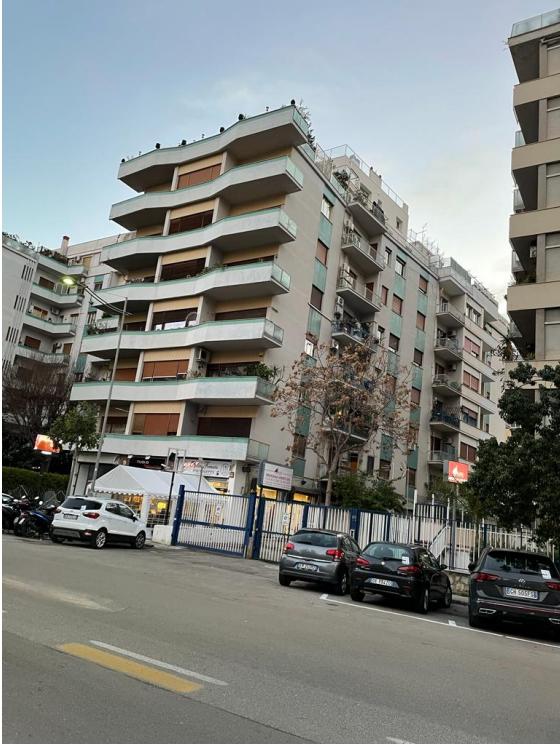
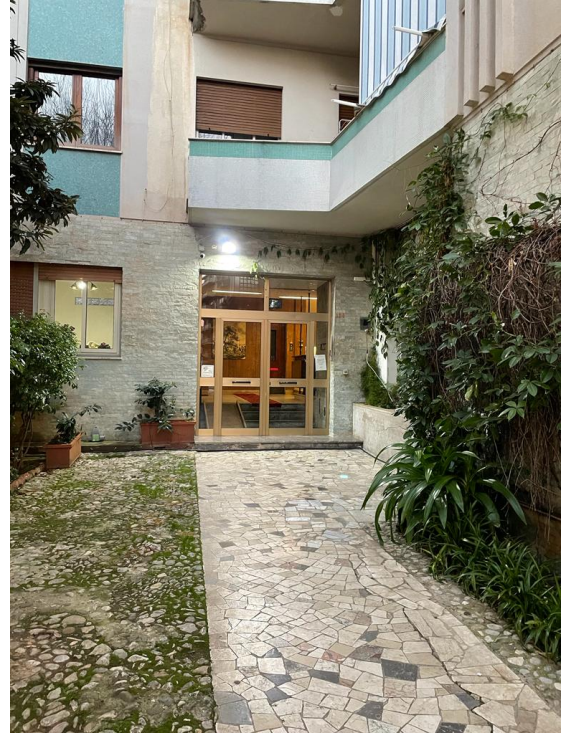
Foto 1/2: esterni - prospetto su Via G. Sciuti e ingresso civ.124; Foto 3/4: interni – ingresso e vano 1;

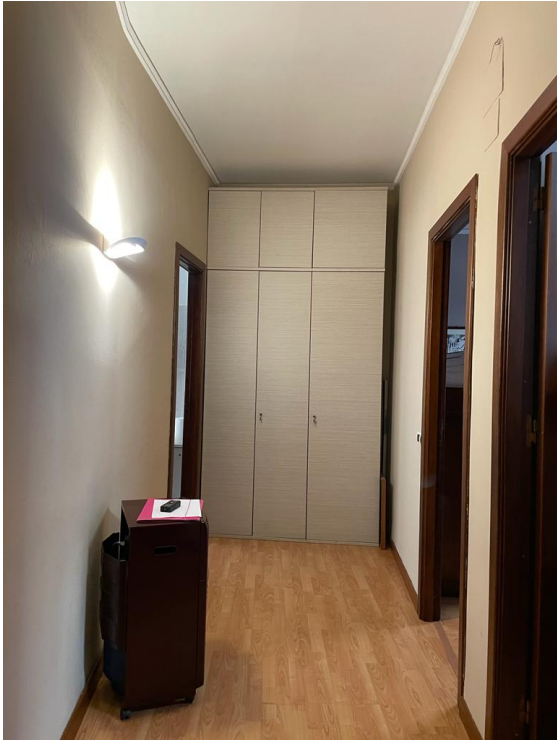
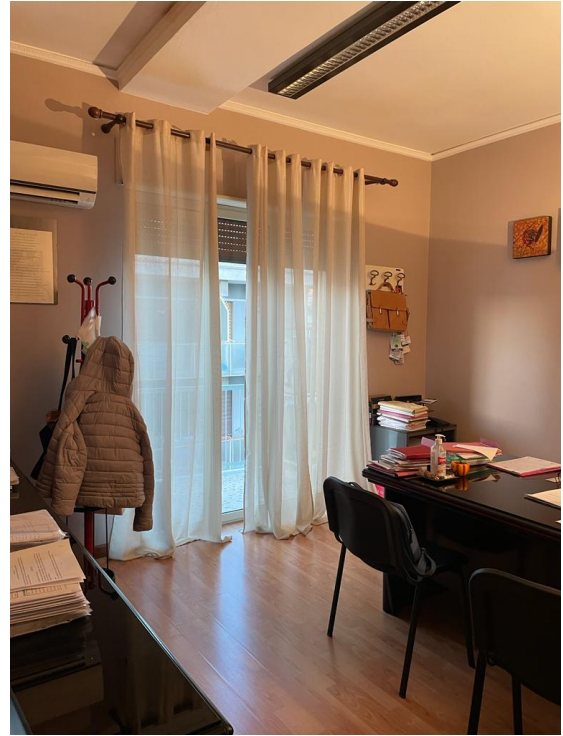
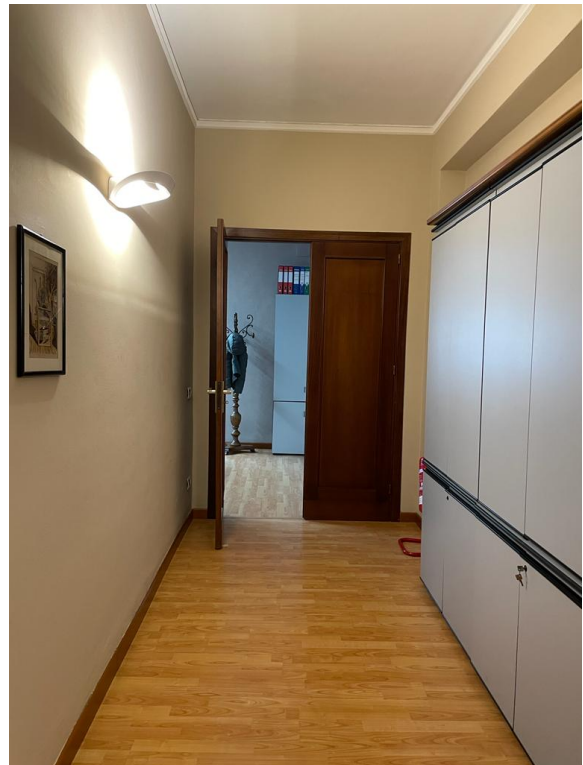
Foto 5: disimpegno; Foto 6: vano 3; Foto 7: balcone annesso al vano 3; Foto 8: corridoio;
