TRIBUNALE DI PALERMO
SEZIONE VI CIVILE ESECUZIONI IMMOBILIARI
G.E. DOTT. GIANFRANCO PIGNATARO

PROCEDURA ESECUTIVA N. 315/2021 R.ES.

LOTTO UNICO
3/4 INDIVISI DELLA NUDA PROPRIETÀ
DELL'APPARTAMENTO SITO A PALERMO, VIA PRINCIPE
DI PATERNO' N. 145, PIANO QUINTO INTERNO 15 CON 3/4
INDIVISI DELLA NUDA PROPRIETÀ DEL LOCALE BOX
SITO AL PIANO SEMINTERRATO INTERNO 6

TRIBUNALE DI PALERMO
SEZIONE VI CIVILE ESECUZIONI IMMOBILIARI
G.E. DOTT. GIANFRANCO PIGNATARO
PROCEDURA ESECUTIVA N. 315/2021 R.G.E.
RELAZIONE DI STIMA DEL LOTTO UNICO

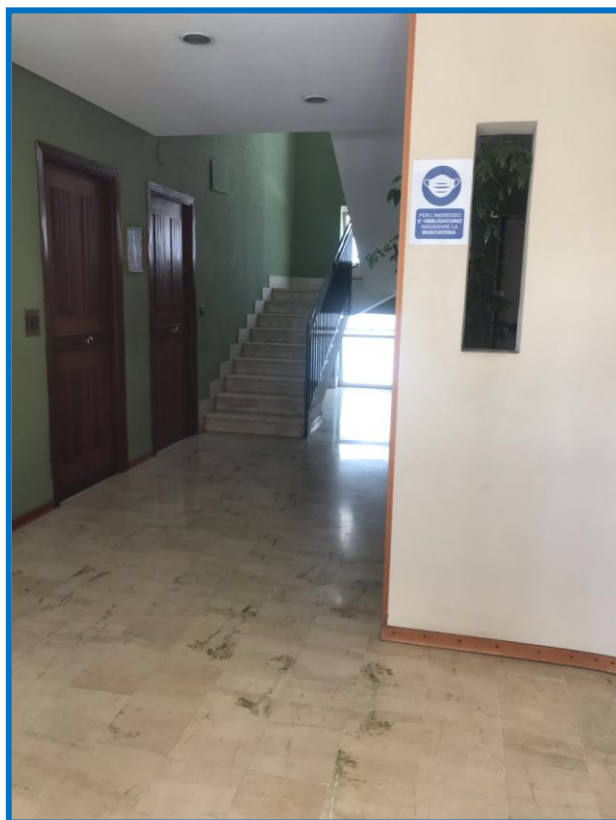
ANDRONE CONDOMINIALE

L'edificio ha l'ingresso su un androne rifinito con pavimentazione in marmo, tinteggiato e dotato di controsoffitto, in buono stato di manutenzione ed uso e si compone di un'unica scala servita da un ascensore.

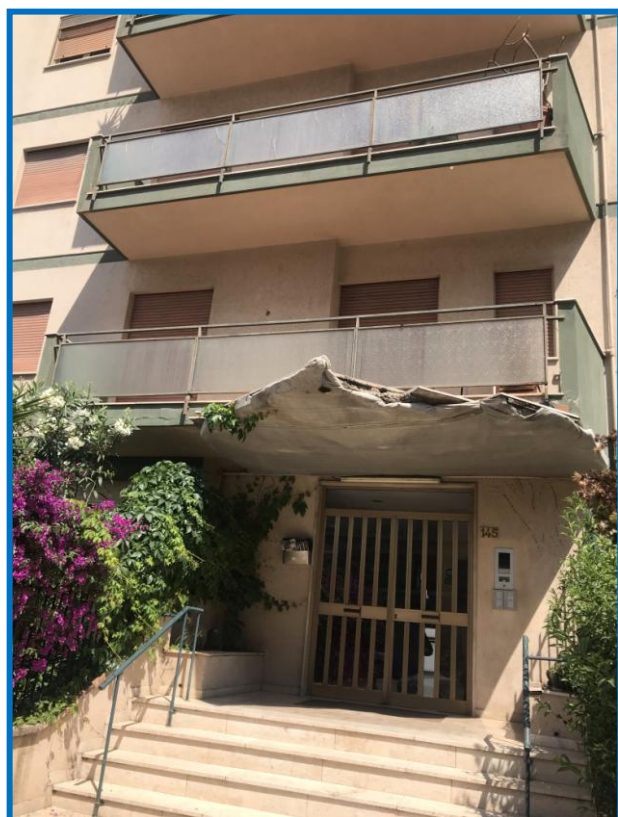
INGRESSO CONDOMINIALE CON PENSILINA MESSA IN SICUREZZA

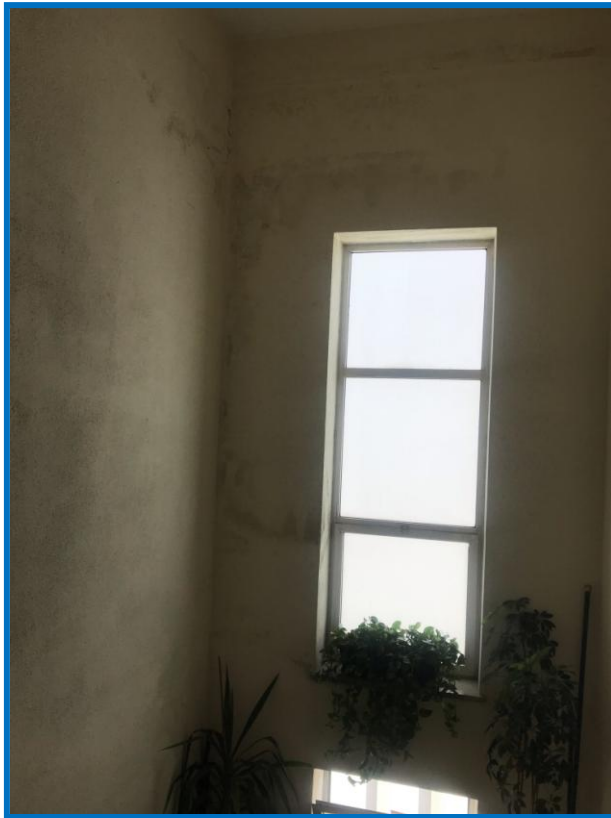
Il vano scala in prossimità della copertura mostra ammaloramenti e segni di degrado delle finiture.

PARTICOLARE AMMALORAMENTI PRESENTI NEL VANO SCALA

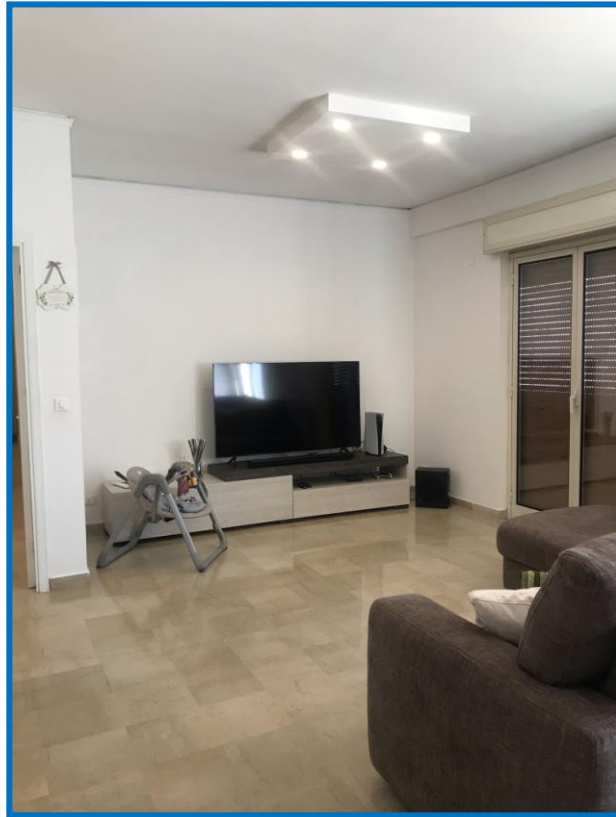
SALONE

E' rifinito negli ambienti principali con pavimentazione in marmo botticino e pareti tinteggiate. Nel corridoio e parzialmente nel salone è presente anche un controsoffitto. E' corredato da infissi esterni in alluminio con vetro camera di colore bianco, corredati di serrande in materiale plastico, e porte interne tinteggiate di colore bianco.

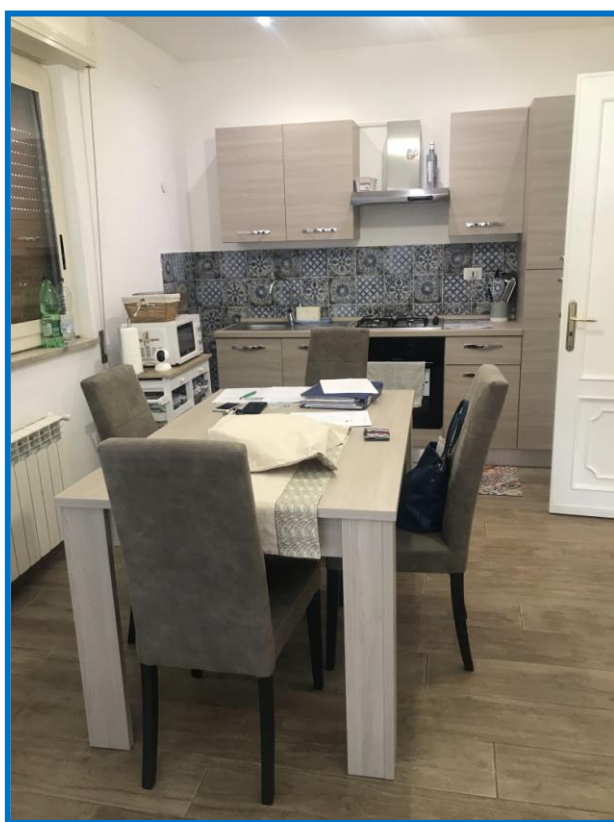
CUCINA

La cucina ha pavimentazione in gres porcellanato effetto legno, mentre le pareti sono tinteggiate tranne nella zona cottura, che è rivestita con gradevoli piastrelle anch'esse in gres porcellanato con motivo decorativo.

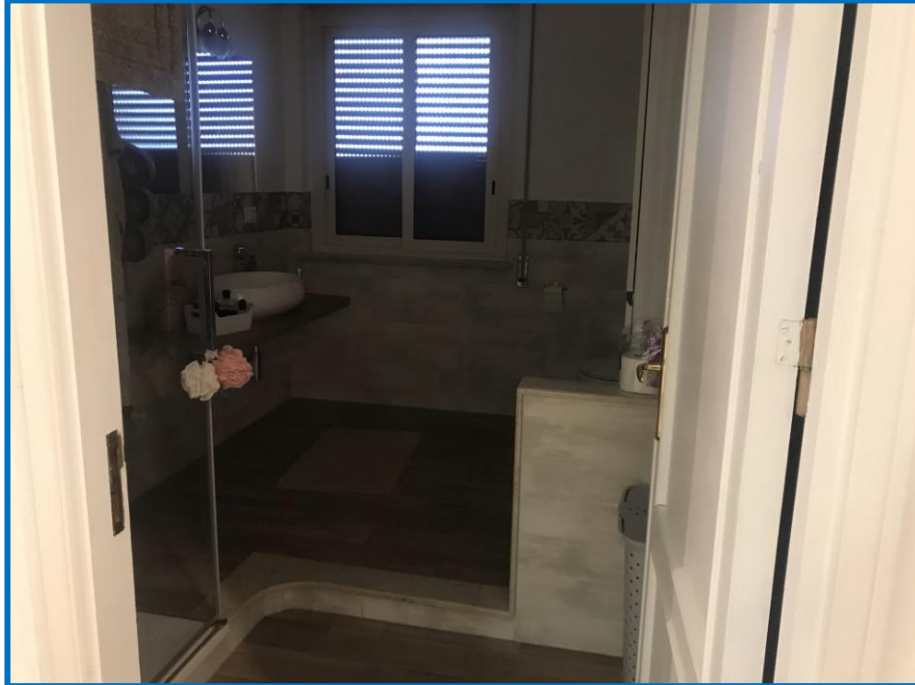
W.C. BAGNO

I servizi igienici, corredati dei sanitari di rito e doccia di qualità discreta, sono definiti nel pavimento e nelle pareti per quasi tutta l'altezza con piastrelle in ceramica.

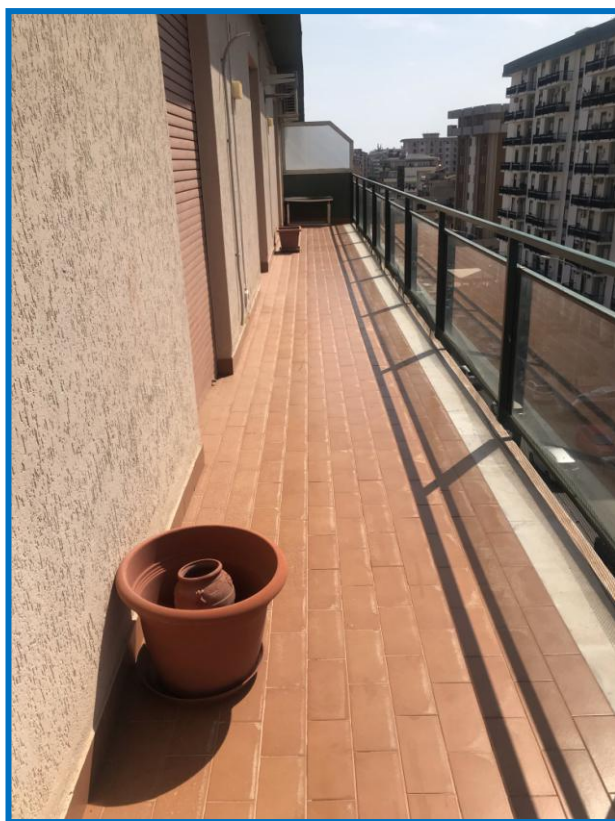
BALCONE SU PROSPETTO PRINCIPALE

Sia sul fronte principale, che sul retrospetto è presente un lungo balcone. In quello posto sul retrospetto è presente un ripostiglio e una piccola porzione è chiusa a veranda con una struttura prefabbricata in alluminio verniciato di colore bianco e vetri, priva di copertura. Il balcone di retrospetto è anche interamente coperto per tutta la lunghezza da una tettoia realizzata con struttura in ferro e pannelli ammalorati localmente.

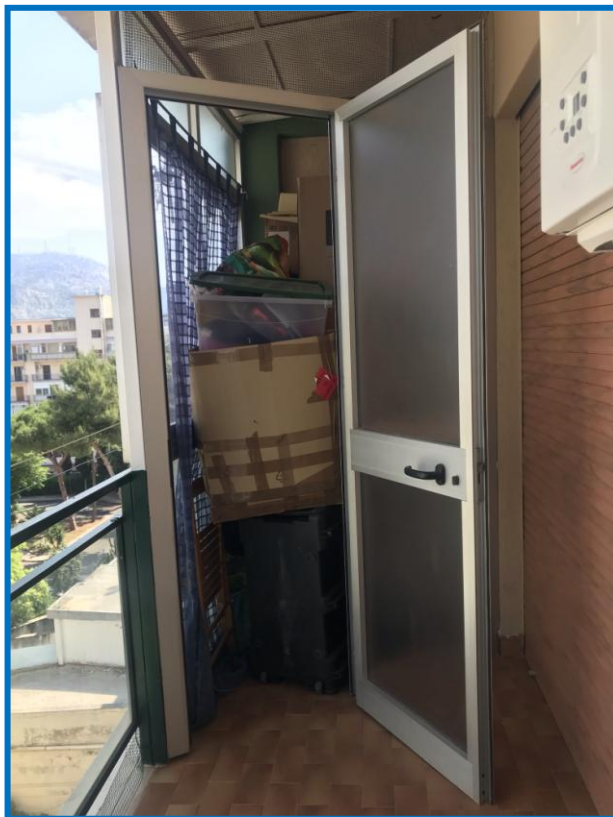
VERANDA

Inoltre non è stata presentata la necessaria comunicazione prevista dall'articolo 20 della Legge Regionale 4/2003 per la veranda e la tettoia presenti nel balcone

- i costi per la regolarizzazione della veranda e la tettoia, mediante comunicazione postuma prevista dall'articolo 20 della Legge Regionale 4/2003, costituiti da oneri tecnici, oneri regionali e versamento dei diritti, si stimano pari a 1.800,00 euro circa;

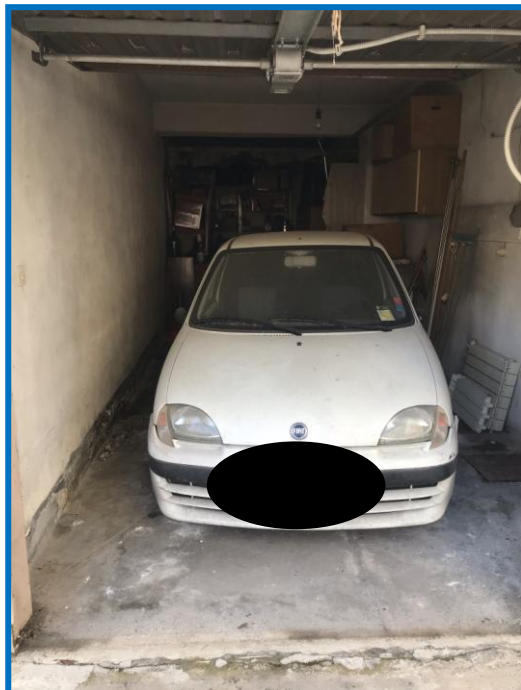
LOCALE BOX

E' definito con pavimentazione in battuto cementizio e pareti intonacate e tinteggiate, ed è dotato di impianto di illuminazione e di un punto acqua. Il locale versa in mediocri condizioni di manutenzione d'uso: è interessato da fenomeni umidi sia nelle pareti, che nel soffitto, sono presenti lesioni dell'intonaco di finitura del soffitto e nelle pareti, oltre ad efflorescenze nel pavimento.

Gli impianti del locale box sono privi delle certificazioni a norma di legge.

frazionamento con cambio di destinazione d'uso, i costi per la presentazione della Segnalazione Certificata di Agibilità (nella misura pari al 50% essendo i costi stimati relativi sia all'appartamento, che al locale box) ed i costi per l'aggiornamento catastale. Si detraggono, inoltre, anche i costi per portare l'immobile in condizioni di ordinarietà (rifacimento impianto elettrico, eliminazione umidità e lesioni pareti e soffitto), stimati forfettariamente pari a 4.000,00 euro

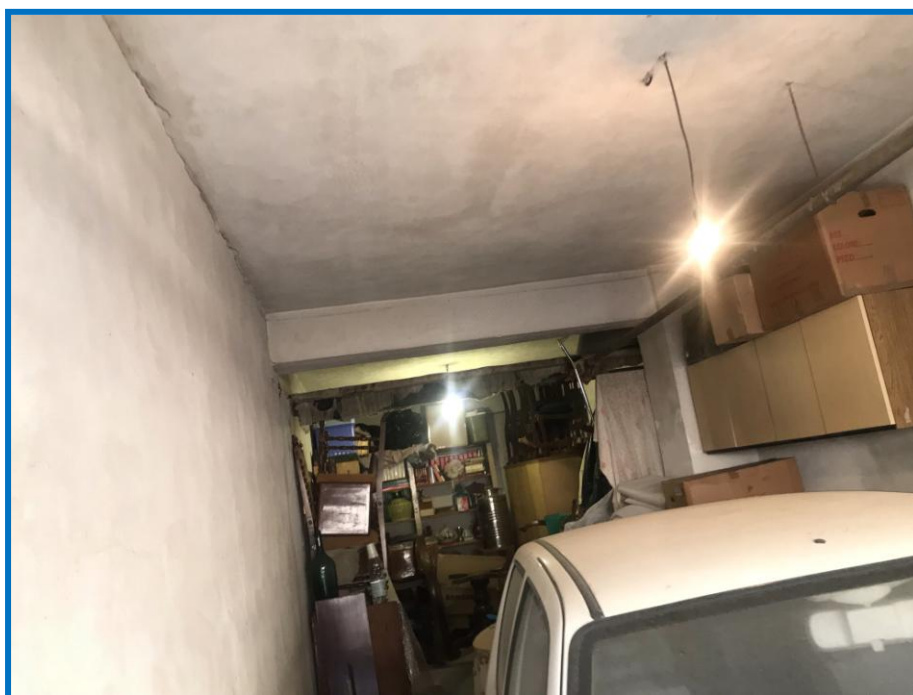
PARTICOLARE PARETI E SOFFITTO DEL LOCALE BOX

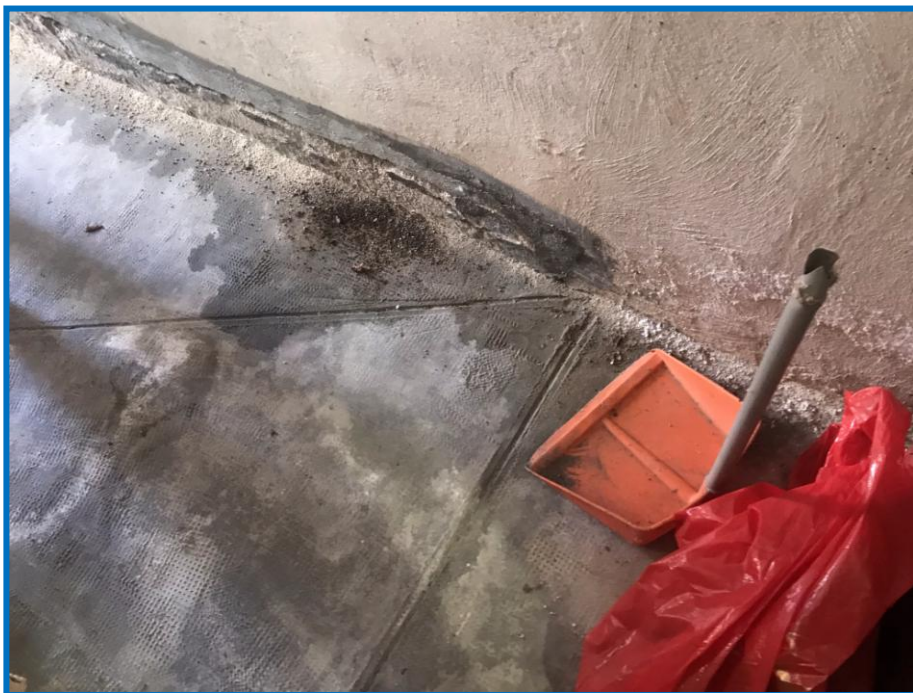
PARTICOLARE PAVIMENTAZIONE DEL LOCALE BOX
