**TRIBUNALE DI PALERMO**  
**VI SEZIONE CIVILE – ESECUZIONI IMMOBILIARI**  
**GIUDICE DOTT.SSA VALENTINA IMPERIALE**  
**CONSULENZA TECNICA D’UFFICIO**  
**CAUSA N° 131/2022 R.G.Es.**

**RELAZIONE DELLA CONSULENZA TECNICA DI UFFICIO**

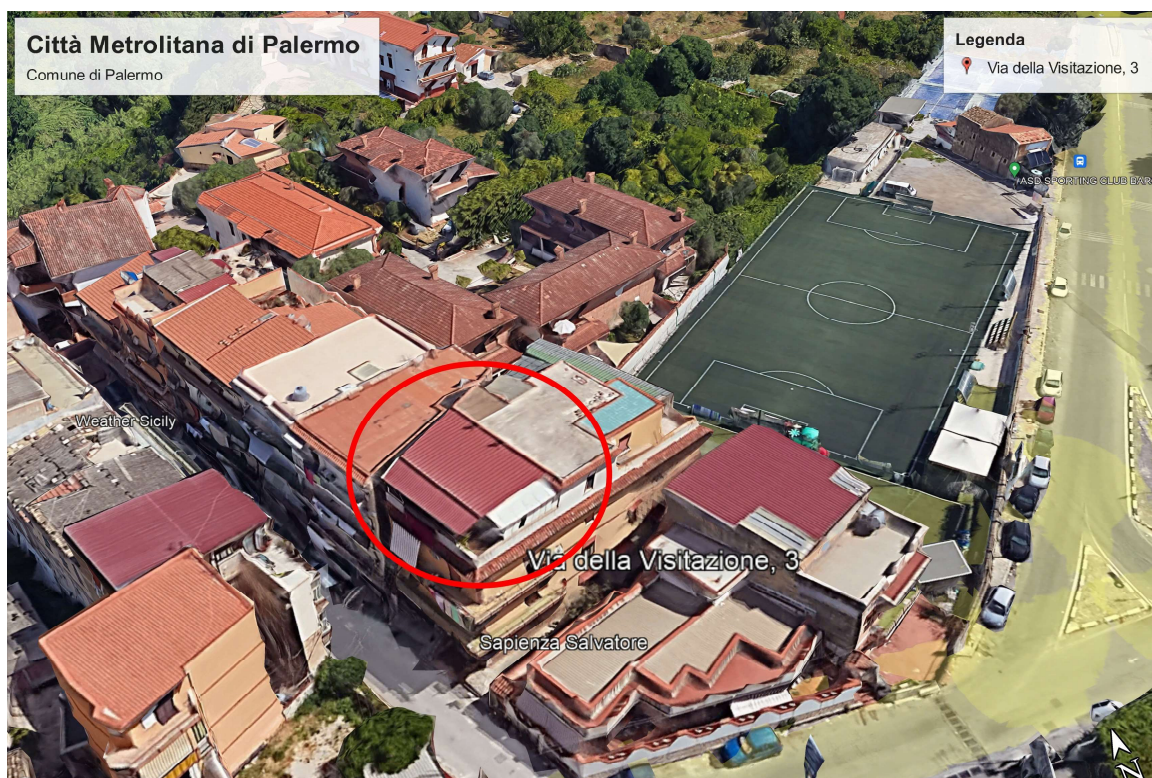
Il bene oggetto della stima, ubicato al piano terzo, consiste in un appartamento adibito a civile abitazione.

L'immobile nel suo complesso confina ad ovest con la Via Della Visitazione, mentre nelle altre direzioni con altre proprietà adibite anche esse a civile abitazione, coma da foto satellitare allegata alla presente (ALLEGATO N. 3).

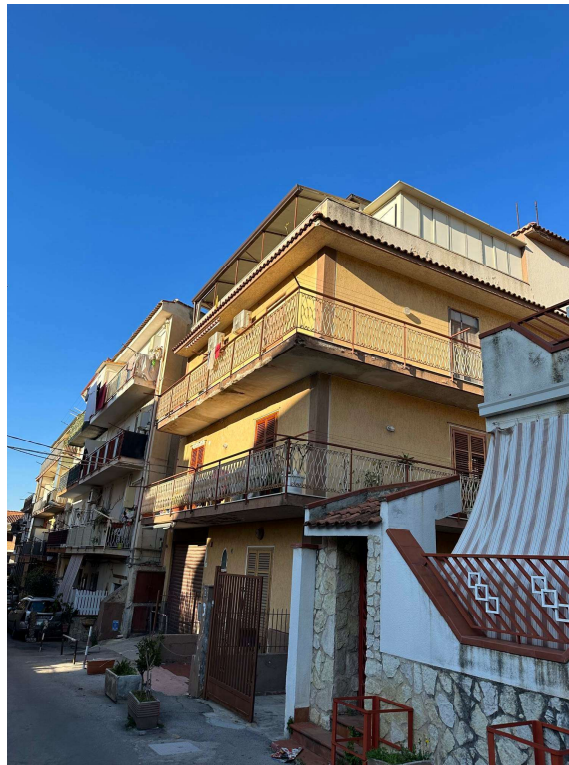
L'immobile oggetto di stima consiste in una unità immobiliare posto al piano terzo di un corpo di fabbrica a quattro elevazioni fuori terra.

La copertura risulta composta falda inclinata realizzata in c.a. ricoperta con tegole in cotto. La costruzione fu realizzata con struttura portante in cemento armato, eseguita su fondazione continua in cemento armato.

L'immobile, al suo interno risulta composto da un soggiorno all'ingresso, due camere, da un servizio igienico e da una cucina e l'altezza interna è di 2,80 m., nel terrazzo è presente una tettoia e una veranda coperta.

Il solaio è stato realizzato in travetti prefabbricati di conglomerato cementizio armato e tavelloni in laterizi poggianti direttamente sulla muratura portante mediante un cordolo di coronamento in c.a.

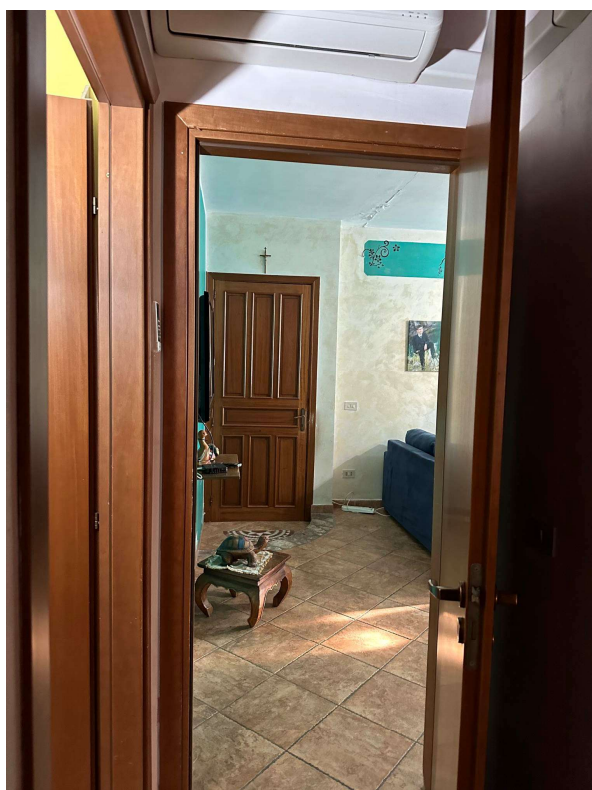
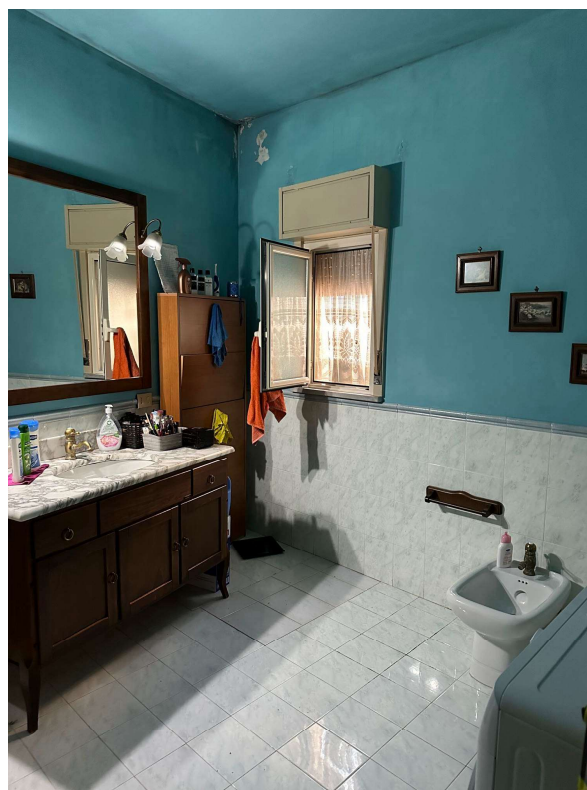
Lo stato di conservazione e manutenzione dell'unità immobiliare, alla data del sopralluogo, è risultato buono.

Le caratteristiche costruttive e di completamento sono di media qualità e non di particolare pregio. La pavimentazione dell'intera unità immobiliare è in marmo e gres porcellanato ad eccezione del vano adibito a servizio igienico che risulta con piastrelle in ceramica.

I bagni sono forniti di numero quattro sanitari di qualità commerciale quale lavabi, vasi igienici, bidet e box doccia (vedi elaborato grafico ALLEGATO N. 1).

Le pareti interne sono intonacate e tinteggiate con diverse colorazioni, mentre le pareti del bagno sono rivestite da piastrelle in ceramica fino ad una altezza di circa 1,20 m.
