TRIBUNALE ORDINARIO DI PALERMO

ESECUZIONE IMMOBILIARE R.G.Es. 172/2022

PERIZIA ESTIMATIVA

LOTTO N. 2 - *Piena proprietà di tre unità immobiliari site nel Comune di San Giuseppe Jato (PA), Via Vittorio Emanuele n. 123 piano T e Via Municipio n. 11 piano T – 1, identificate all’N.C.E.U. del Comune di San Giuseppe Jato al foglio MU, particella 2150, subalterni 3 – 4 – 5*

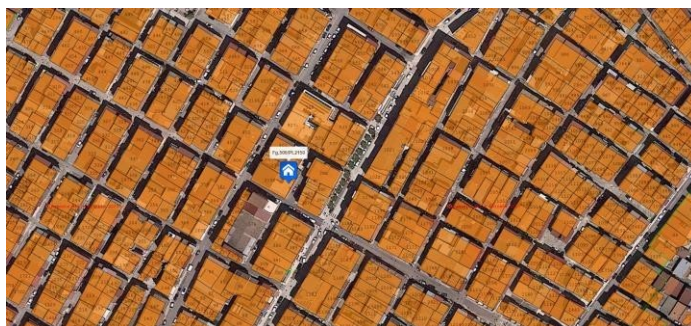
Al fine dell'esatta individuazione del fabbricato oggetto di pignoramento si riporta di seguito la sovrapposizione tra la foto satellitare con il foglio di mappa catastale.

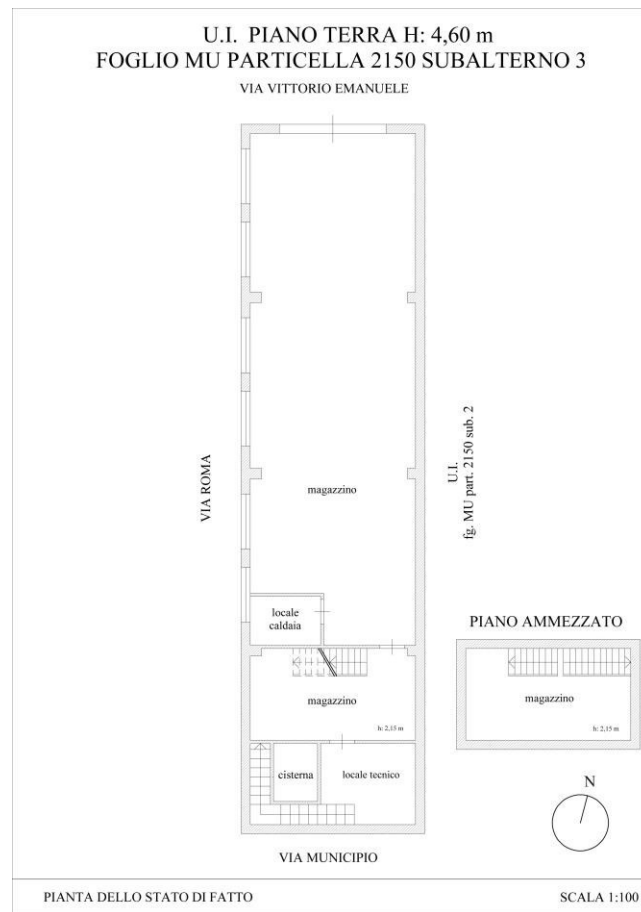
Di seguito si riporta la planimetria dello stato reale dei luoghi, così come da rilievo metrico effettuato dallo scrivente.

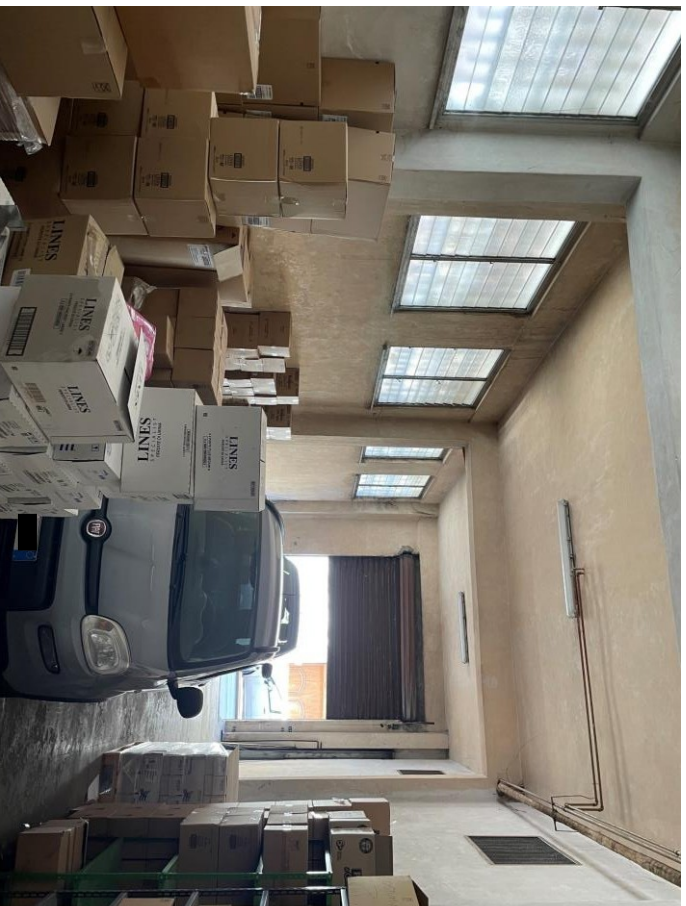
Visita interna

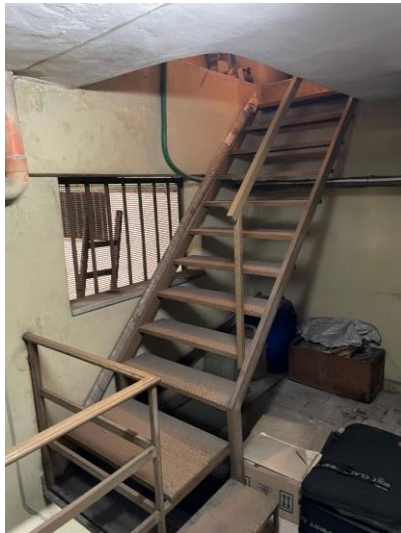
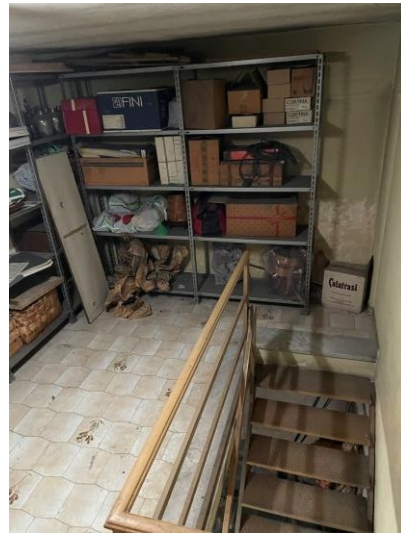
Vano piano ammezzato

- fusione-accorpamento in un'unica unità immobiliare delle tre unità indipendenti;
- una diversa distribuzione interna delle unità immobiliari (subalterni 3 e 4);
- la realizzazione di un piano ammezzato di collegamento interno tra le unità immobiliari (subalterni 3 e 4);
- la realizzazione di un soppalco nel vano adibito a studio (subalterno 5);
- l'edificazione di due vani abusivi destinati invece a cortile da progetto approvato (subalterni 4 e 5).

Lo scrivente Esperto Stimatore ritiene necessaria la presentazione del Permesso di Costruire in Sanatoria (PdC in Sanatoria), ai sensi dell'art. 36 del D.P.R. 380/01 come recepito dall'art. 14 della L.R. 16/2016, per regolarizzare la fusione-accorpamento delle tre unità immobiliari e conseguente cambio di destinazione di uso dell'unità immobiliare destinata a magazzino, la realizzazione del piano ammezzato con conseguente aumento

Sono quindi necessarie delle opere edili per la regolarizzazione delle sopraindicate opere abusive ed il ripristino dello stato dei luoghi a quanto autorizzato. I costi necessari per il

ripristino dello stato dei luoghi possono essere quantificati in via approssimativa in € **4.000,00** (diconsi euro quattromila/00). Il predetto importo dovrà detrarsi dal valore di stima dei beni.
