TRIBUNALE DI PALERMO
Sezione Sesta Civile - Esecuzioni Immobiliari

PROCEDURA ESECUTIVA IMMOBILIARE N. 350/2022 R.G.Es.

PERIZIA DI STIMA

Appartamento sito in Palermo Via Alberto Mario n 3

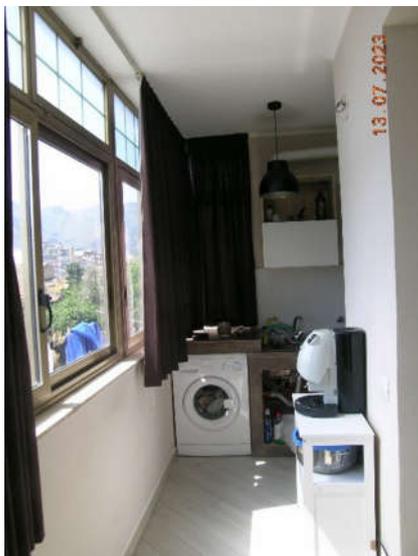
Foto 13/14 - Angolo cottura/balcone chiuso a veranda

2. La chiusura del balcone può essere regolarizzata ai sensi dell'art.20 comma 3 della L.R. 4/2023 e ss.mm.ii. con relativo versamento di € 25,00/mq di superficie chiusa calpestabile, si calcola:

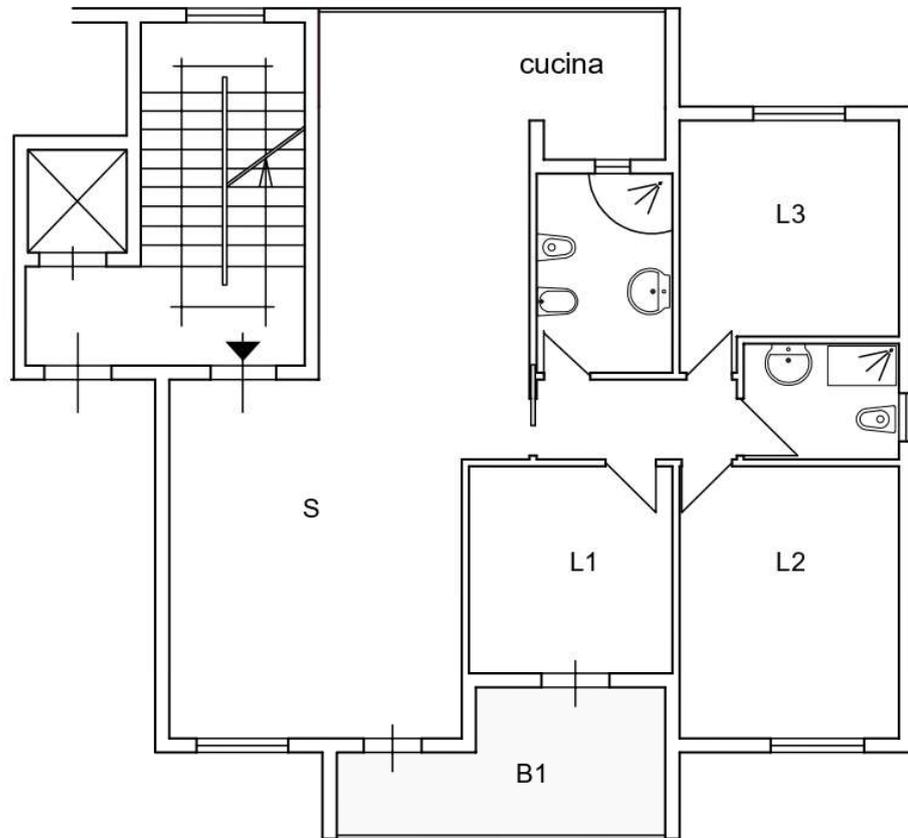
Fig.5 – Planimetria dello stato attuale

**APPARTAMENTO IN PALERMO VIA ALBERTO MARIO n.3
EDIFICIO H - PIANO QUARTO int. SX**

| Superficie commerciale 103,0 m ² | |

La superficie utile (netta calpestabile) è stata calcolata considerando la superficie netta del pavimento, al lordo delle zoccolature ed al netto delle murature perimetrali e dei tramezzi.

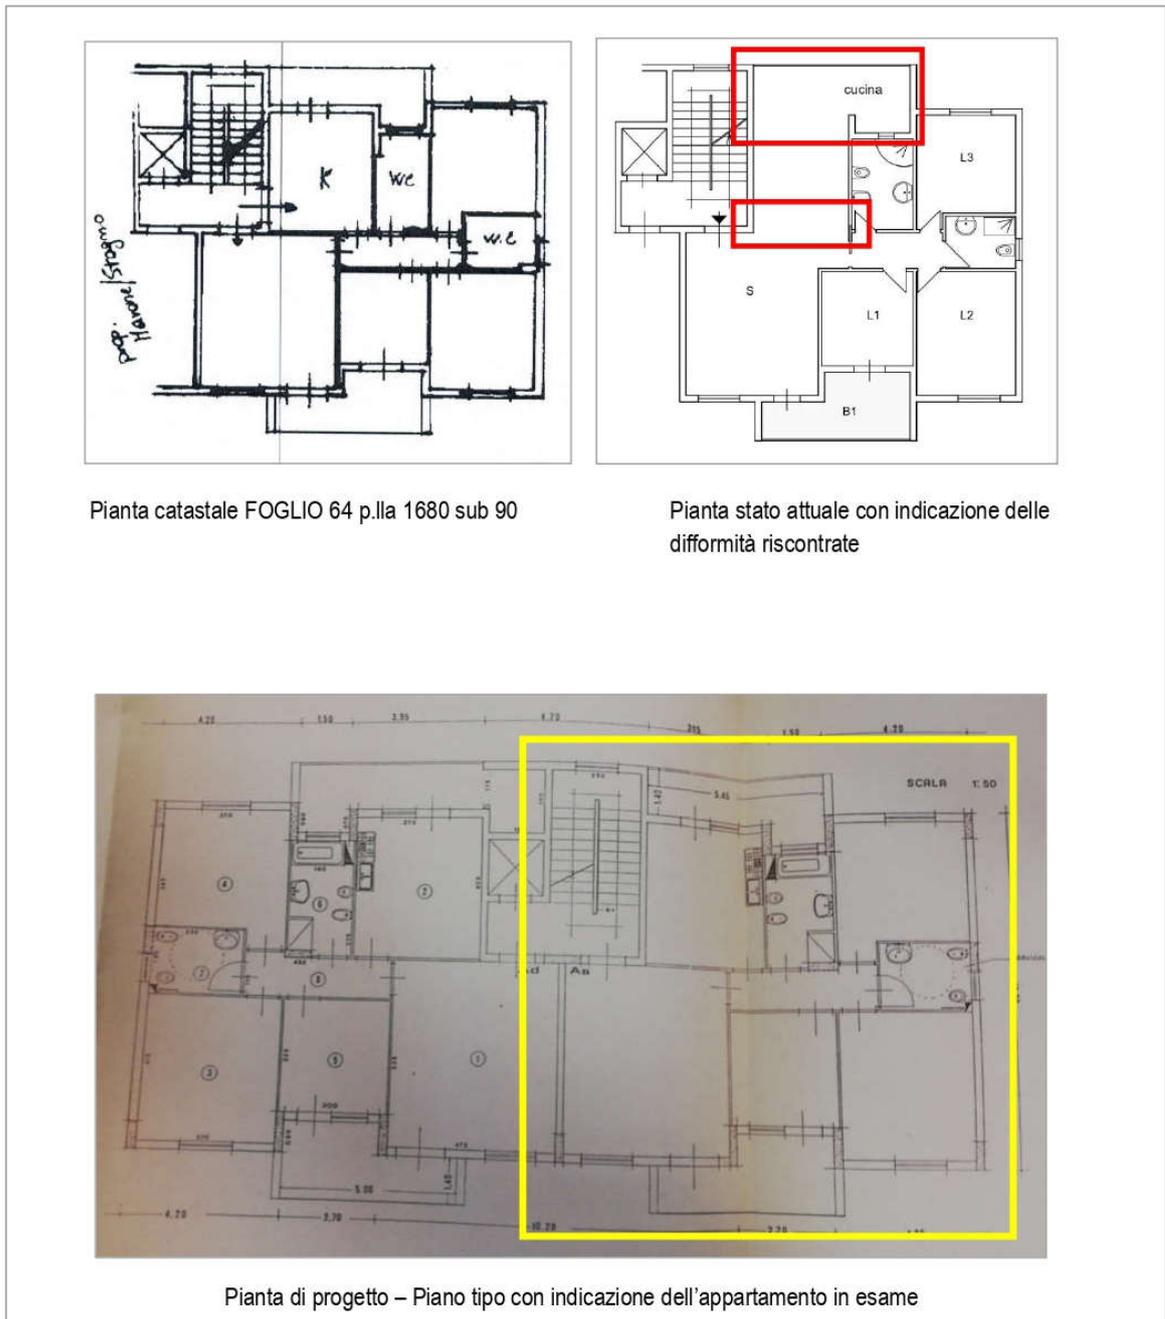
Fig.7 – Raffronto tra pianta catastale –pianta stato attuale – pianta di progetto

- ✓ Demolizione di tramezzature nella zona soggiorno/cucina (di progetto);
- ✓ Demolizione di tompanno nel vano cucina (di progetto);
- ✓ Chiusura del balcone sul prospetto principale con infissi in pvc;
- ✓ Chiusura della porta di ingresso che dà accesso alla cucina (porta indicata nella pianta catastale).

Le difformità in precedenza riscontrate possono essere regolate con la presentazione di una nuova planimetria catastale attraverso la procedura DO.C.FA. in Catasto, al fine di colmare le differenze tra lo stato dei luoghi e la planimetria catastale attuale. La scrivente ritiene congruo stimare in € 400,00 gli oneri totali per la variazione catastale, che saranno detratti

dal valore di stima. Occorre però precisare che gli interventi, ossia le difformità riscontrate, sono stati realizzati senza alcun titolo autorizzativo del Comune; occorre pertanto procedere prima alla regolarizzazione edilizia delle opere ed in seguito aggiornare la planimetria catastale.

Si procede a quantificare i costi per l'eliminazione delle difformità riscontrate tra la situazione reale dei luoghi e la situazione riportata sia nella planimetria catastale sia nella pianta del progetto approvato.

1. Regolarizzazione opere interne e prospetti tramite CILA (Comunicazione Inizio Lavori Asseverata) "tardiva" (art.6, comma2, d.P.R. 6 giugno 2001, n.380 e s.m.i., recepito con modifiche dall'art.3 della L.R. n.16/2016 della Regione Siciliana) con pagamento di sanzione pari ad € 1.000,00 oltre versamenti di diritti di istruttoria al Comune di Palermo, oltre onorario del tecnico abilitato;

3. Catastazione (Docfa) € 400,0
