TRIBUNALE CIVILE DI PALERMO
SEZIONE SESTA CIVILE - ESECUZIONI IMMOBILIARI

R.G. Es. n. 385/2022

PERIZIA LOTTO UNICO
(per pubblicità)

Appartamento sito a Palermo, in Largo Iccara n.2, piano 3°, int.dx
(censito al Fg.38 p.lla 1853 sub 15 - Cat.A/4)

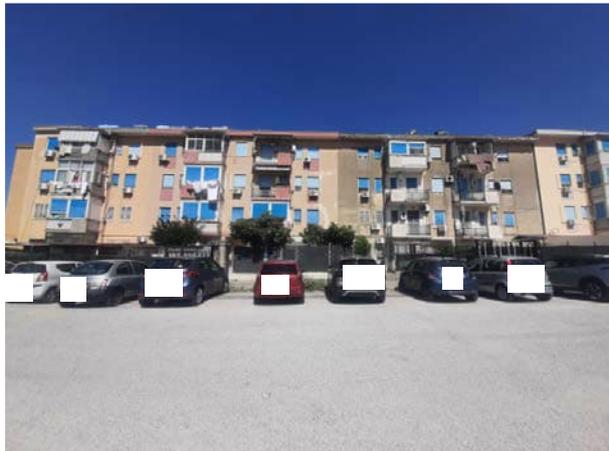
dal civico 2. La scala in marmo a doppia rampa è priva di vano ascensore e serve due app.ti per piano. L'edificio è realizzato con struttura in cemento armato, solai latero-cementizi e copertura piana. I prospetti sono intonacati con infissi esterni in alluminio dotati di serrande. I balconi sono dotati di parapetti realizzati con porzioni di muratura e ringhiera in ferro. Il fabbricato è dotato di approvvigionamento idrico garantito dall'acquedotto comunale e usufruisce dell'allacciamento alla fognatura dinamica comunale ed alla rete elettrica. Lo stato d'uso dell'edificio è complessivamente discreto.

Largo Iccara n. 2 – Edificio censito alla p.lla 1853

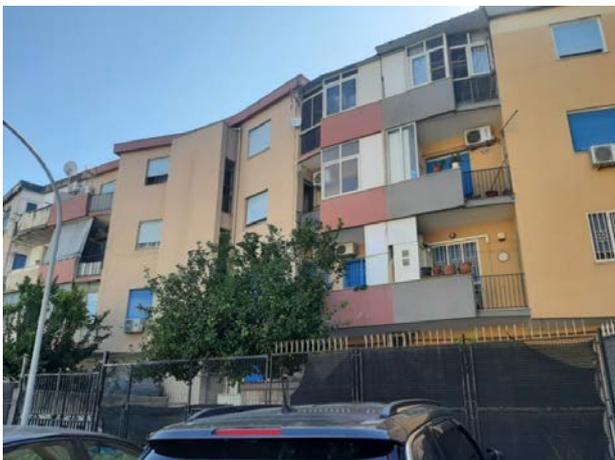
Prospetto sul retro – Largo Castelbuono - Particolare balcone chiuso a veranda

In particolare, il soggiorno e la camera matrimoniale prospettano su Largo Castelbuono (retro prospetto); entrambi hanno accesso ad un balcone che è stato chiuso a veranda con struttura precaria in alluminio. La seconda camera, il servizio igienico e la cucina si affacciano invece sul prospetto principale di Largo Iccara. In particolare la cucina abitabile, in cui la zona attrezzata è realizzata in muratura, è comunicante con un balcone, anch’esso chiuso a veranda, ove è collocata la zona lavanderia ed anche la caldaia a gas per l’erogazione dell’acqua calda. La planimetria catastale attuale (data di presentazione 07/04/1987) non è quella originaria di impianto; dal confronto con la planimetria di impianto (data di presentazione 26/01/1963) si evincono alcune modifiche, per cui si fa

- Ampliamento della cucina, eliminando il locale ripostiglio lavanderia;
- Ampliamento del servizio igienico annettendo porzione della cucina per realizzare cabina doccia; per far ciò è stata chiusa la finestra prospettante sul balcone lato Largo Iccara;
- Chiusura di entrambi i balconi a veranda (struttura precaria).

Le variazioni consistenti in modifiche della distribuzione interna, realizzate in fase di ristrutturazione dell'immobile negli anni '90 c.a., sono regolarizzabili attraverso la presentazione di una **CILA tardiva (opere già eseguite)** ai sensi dell'**art.3 comma 2 lettera a) della L.R.16/2016**, da presentare, attraverso l'ausilio di un tecnico registrato allo Sportello Telematico del Comune di Palermo, ai sensi della L.R.16/2016 con la trasmissione di relazione tecnica asseverata ed elaborati grafici, oltre al pagamento della sanzione prevista di €1.000,00 ai sensi dell'art. 3 comma 5 (trattandosi di opere già realizzate) e di €150,00 di Diritti di istruttoria. Si ipotizzano pertanto oneri per la presentazione della pratica CILA pari a €1.800,00 (comprensivi dell'onorario del tecnico e dei diritti di istruttoria). Le chiusure a veranda dei balconi, sono regolarizzabili attraverso la presentazione di una pratica di art.20 L.4/2003 (opere eseguite), trattandosi di chiusura di balcone coperto, con struttura precaria (infisso in alluminio), per cui è prevista l'oblazione di €25,00/mq (mq 8,30*€25,00= €207,50) + Diritti di istruttoria per €150,00; per cui si ipotizzano oneri per la presentazione della pratica art.20 L.4/2003 pari a €1.000,00 (comprensivi dell'onorario del tecnico). Gli oneri per la regolarizzazione edilizia (CILA tardiva €1.800,00 + regolarizzazione verande art.20 L.4/2003 €1.000,00), unitamente agli oneri di regolarizzazione catastale (€350,00) e a quelli per la redazione dell'Ape (€150,00), andranno detratti dal valore stimato dell'immobile.

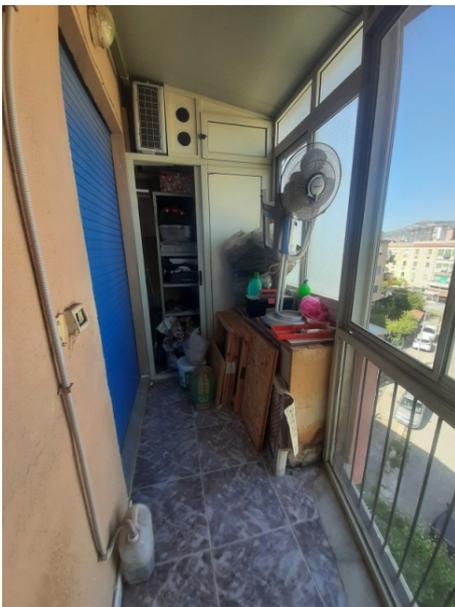
Balcone/veranda su Largo Castelbuono

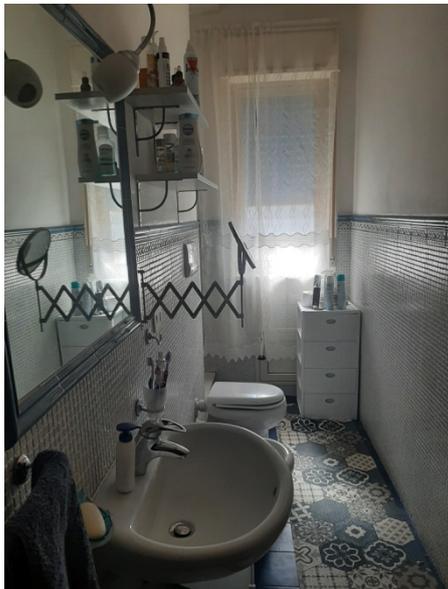
Servizio igienico con doccia (ricavata in nicchia su porzione della cucina)

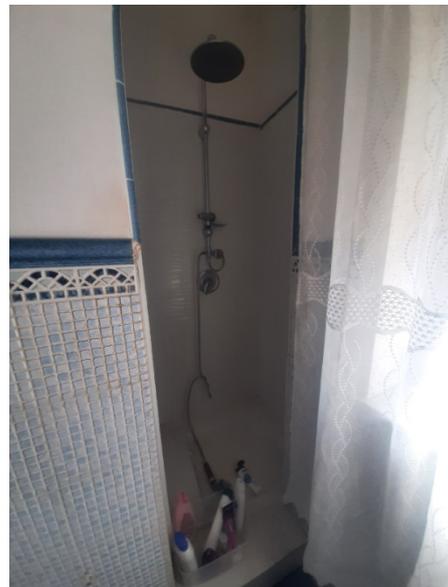
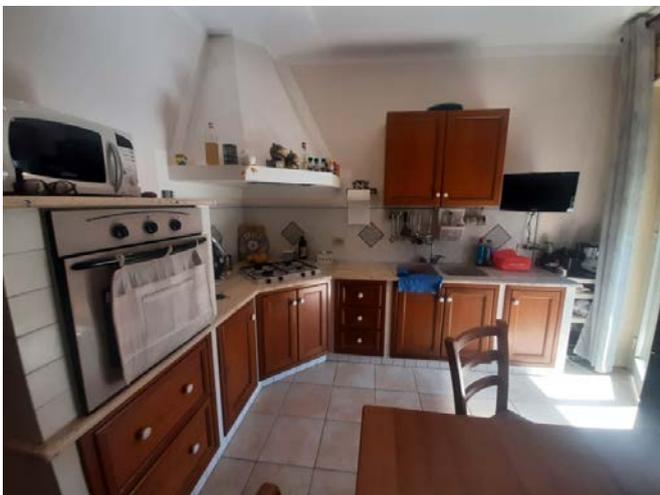
Pavimentazione: Ceramica lucida in tutto l'appartamento; *Servizi:* Cucina: zona attrezzata realizzata in muratura con spallette rivestite in ceramica 10x10 e top in travertino; pavimentazione e rivestimento in ceramica (fino al sotto pensile); servizio igienico con doccia, pavimentazione e rivestimento in gres - sanitari e rubinetteria di discreta categoria, in buono stato di conservazione;

Cucina abitabile con zona attrezzatura in muratura

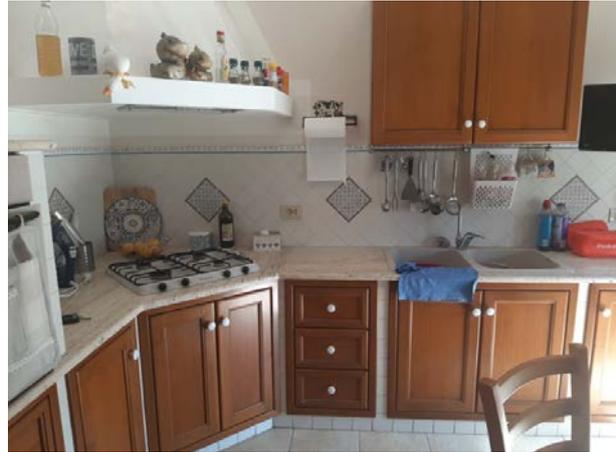
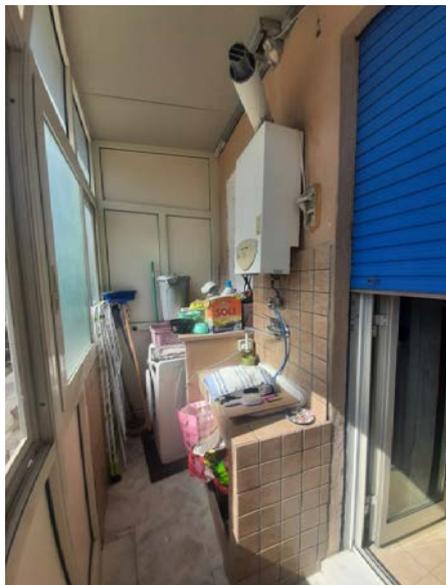
Balcone su Largo Iccara chiuso a veranda (lavanderia/Rip)

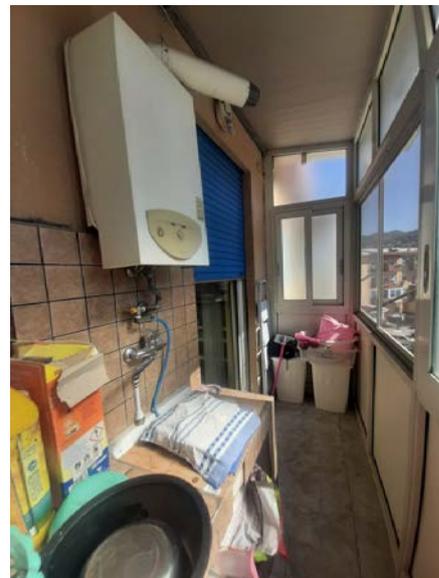
Termico: L'erogazione di acqua calda sanitaria è garantita da caldaia a gas, collocata nella veranda. Non è presente impianto di riscaldamento.

Scaldacqua a gas collocata in veranda

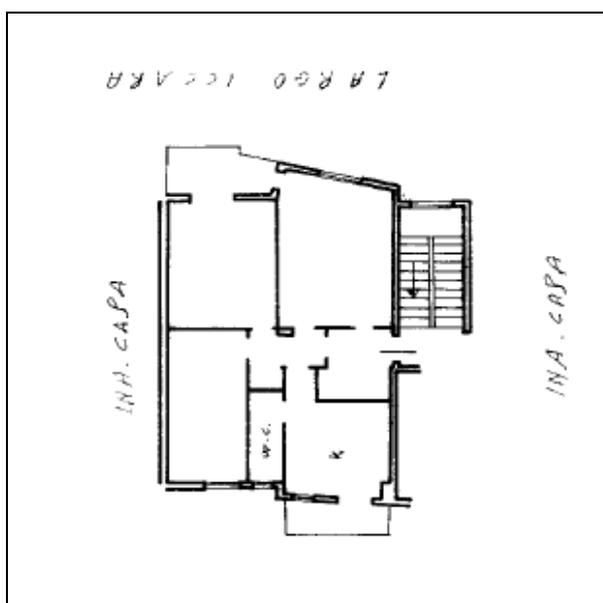
Planimetria catastale

Si rilevano lievi difformità tra la planimetria catastale dell'immobile e lo stato di fatto dell'immobile. (cfr. planimetria catastale e planimetria di rilievo - all.4-5).

La planimetria catastale attuale (data di presentazione 07/04/1987) non è quella originaria di impianto; dal confronto con la planimetria di impianto (data di presentazione 26/01/1963) si evincono alcune modifiche; sono state infatti effettuate alcune modifiche nella distribuzione interna dell'immobile senza alcuna previa Comunicazione.

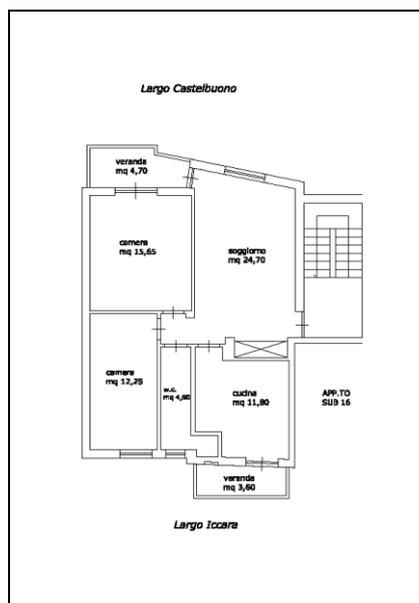
Planimetria di rilievo

Le variazioni riscontrate sono le seguenti:

- Eliminazione del tramezzo tra ingresso e soggiorno, con creazione di unico ambiente

ingresso/soggiorno;
