TRIBUNALE DI PALERMO
SEZIONE IV CIVILE – ESECUZIONI IMMOBILIARI

PROCEDURA N. 298/2019 R.G.ES.

RELAZIONE DI CONSULENZA TECNICA
NELLA PROCEDURA ESECUTIVA IMMOBILIARE

LOTTO 1 di 2 - Appartamento sito in Carini (PA), via Pastizzaro n.29, via Pietro Mazzamuto n. 32, posto al piano terra, in catasto identificato al Foglio MU, p.lla 1774 sub 3

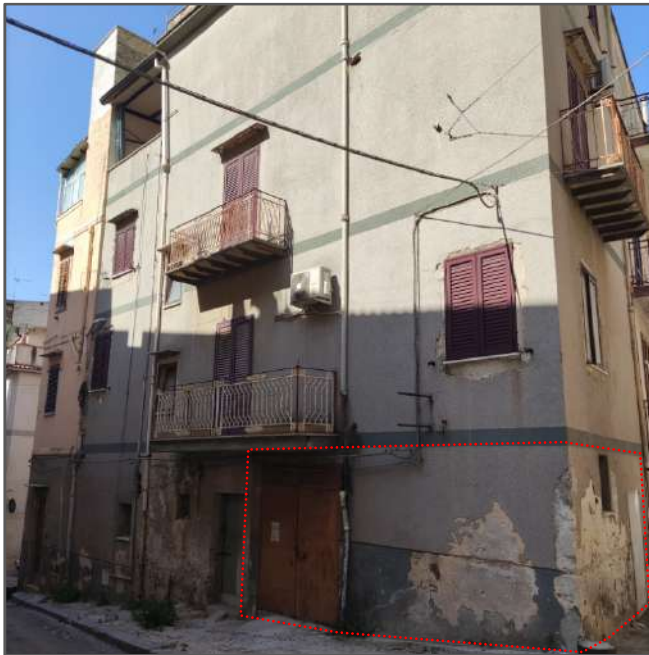
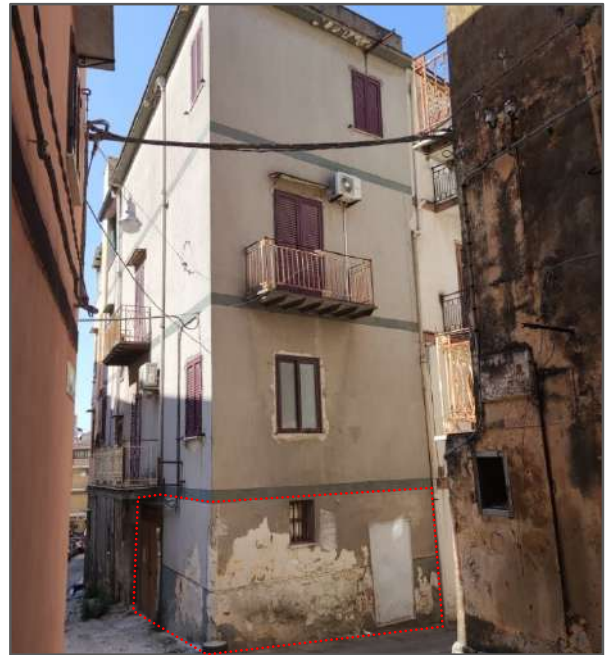
Prospetto su via Pietro Mazzamuto

Prospetto su via Pastizzaro

I prospetti, sia quello, più ampio, prospiciente la via Mazzamuto che quello su via Pastizzaro, mostrano uno stato diffuso di degrado della finitura superficiale di varia natura e, in più punti, soprattutto a livello basamentale e in prossimità dei telai degli infissi, sono privi dell'ultimo strato di intonaco e solo parzialmente tinteggiati.

- **Coefficiente di standard di manutenzione κ_3 .** Esprime un deprezzamento per le spese *di manutenzione straordinaria che si dovranno affrontare*. I prospetti della palazzina in cui si trova l'immobile oggetto di pignoramento, soprattutto a livello basamentale del piano terra, presentano uno stato diffuso di degrado della finitura superficiale e, in più punti, si mostrano privi dell'ultimo strato di intonaco e solo parzialmente tinteggiati. **$\kappa_3 = 0,95$**

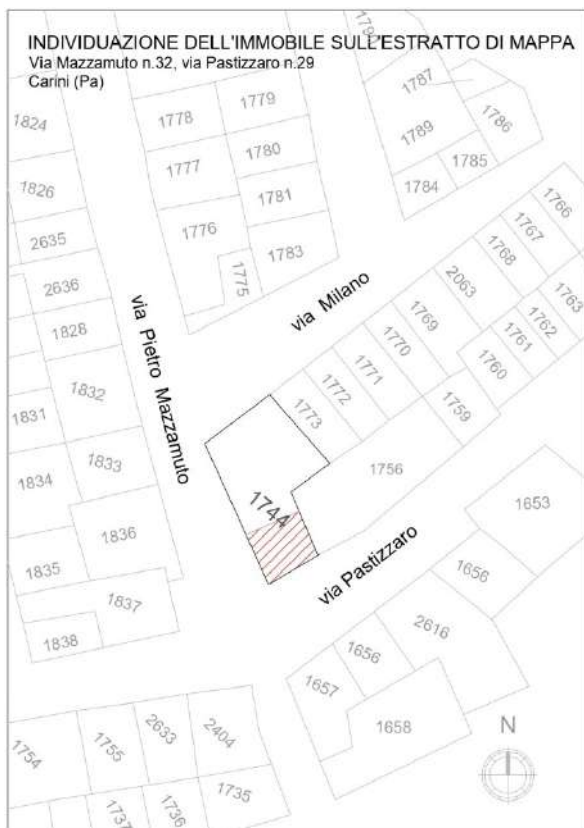
Così come si evince dalla planimetria che segue, il bene oggetto del procedimento, che presenta una **superficie interna netta pari a ca. 22 mq.**, è costituito da un unico grande vano di forma pressoché quadrangolare ed è servito da due accessi indipendenti, direttamente su strada, entrambi muniti di ampie porte in ferro.

Estratto di mappa e planimetria di rilievo dello stato di fatto

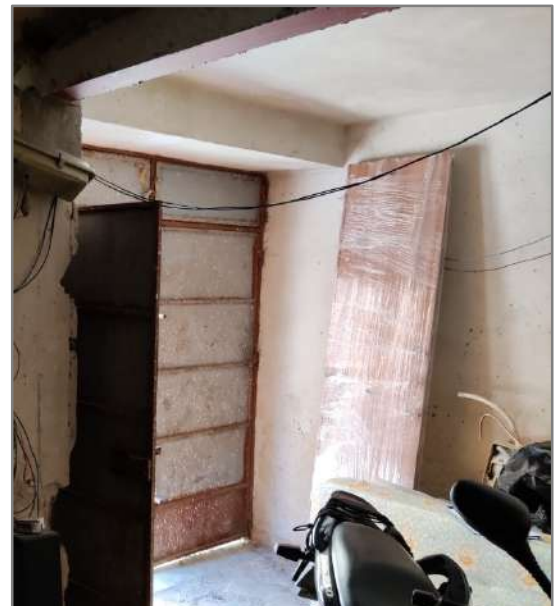
Ingresso da via Mazzamuto

La pavimentazione che è costituita da piastrelle in graniglie di marmo, tipica delle tipologie costruttive dell'epoca, in alcuni punti, precisamente in prossimità dell'ingresso da via Mazzamuto, risulta mancante di alcune mattonelle.

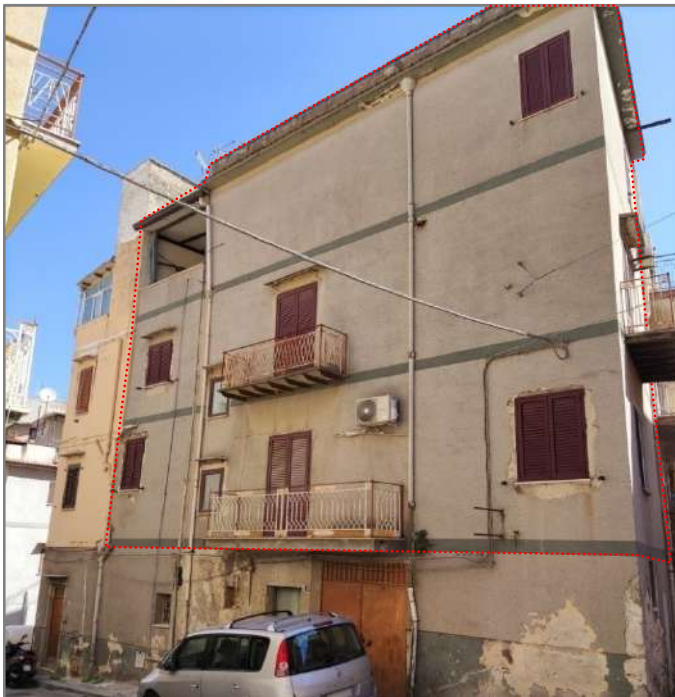
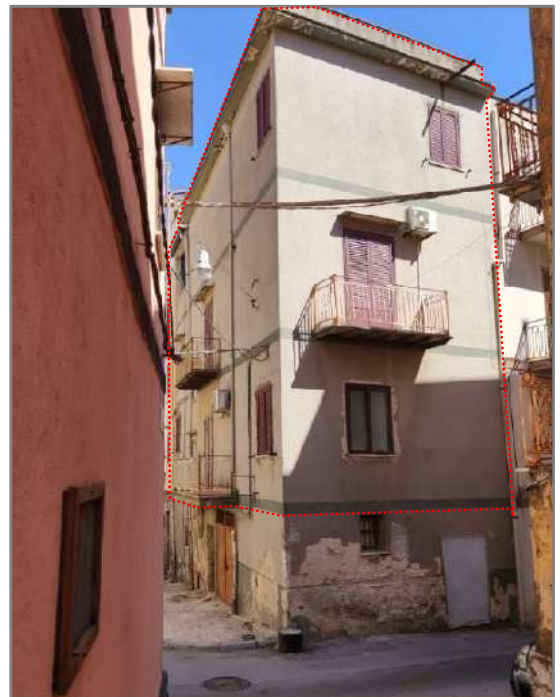
Prospetto su via Pietro Mazzamuto

Prospetto su via Pastizzaro

I prospetti, sia quello, più ampio, prospiciente la via Mazzamuto che quello su via Pastizzaro, mostrano uno stato diffuso di degrado della finitura superficiale di varia natura e, in più punti, soprattutto a livello basamentale e in prossimità dei telai degli infissi, sono privi dell'ultimo strato di intonaco e solo parzialmente tinteggiati.

- **Coefficiente di standard di manutenzione κ_3 .** Esprime un deprezzamento per le spese *di manutenzione straordinaria che si dovranno affrontare*. I prospetti della palazzina in cui si trova l'immobile oggetto di pignoramento, soprattutto a livello basamentale del piano terra e in prossimità dei telai degli infissi, presentano uno stato diffuso di degrado della finitura superficiale e, in più punti, si mostrano privi dell'ultimo strato di intonaco e solo parzialmente tinteggiati. Si sono registrate, inoltre, alcune macchie sparse di umidità che, con riferimento ai solai di copertura, hanno portato alla formazione di muffe. **$\kappa_3 = 0,90$**

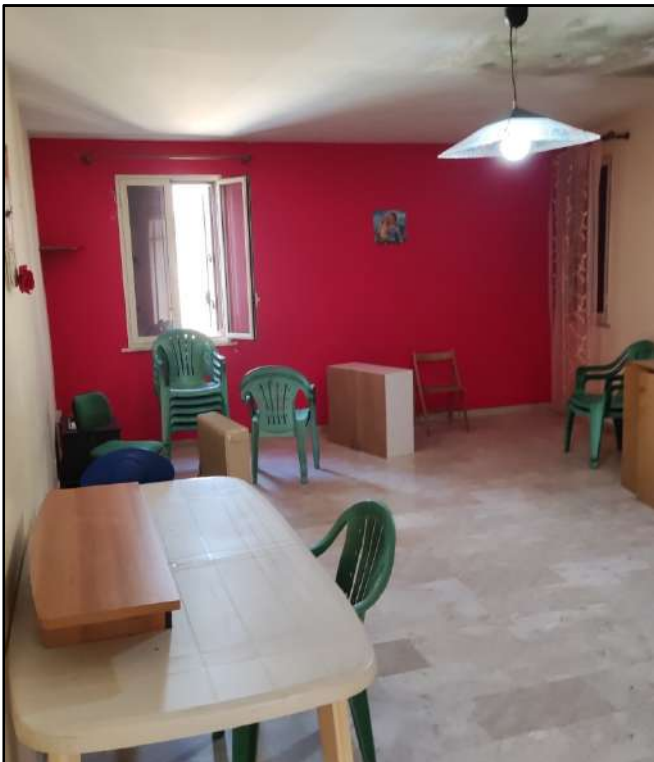
L'altezza utile del piano è pari a circa 3,00 m sebbene la zona adibita a cucina-soggiorno risulti controsoffittata per intero.

Viste della zona cucina-soggiorno

⁶ Sono comunque da registrare alcune macchie sparse di umidità che, con particolare riguardo al tetto di copertura del terzo e ultimo piano, hanno portato alla formazione di muffe in corrispondenza degli spigoli e delle giunture dei solai nell'ambiente a ridosso della scala e segnali evidenti di una pregressa infiltrazione di acqua che ha interessato il tetto della zona adibita a cucina-soggiorno.

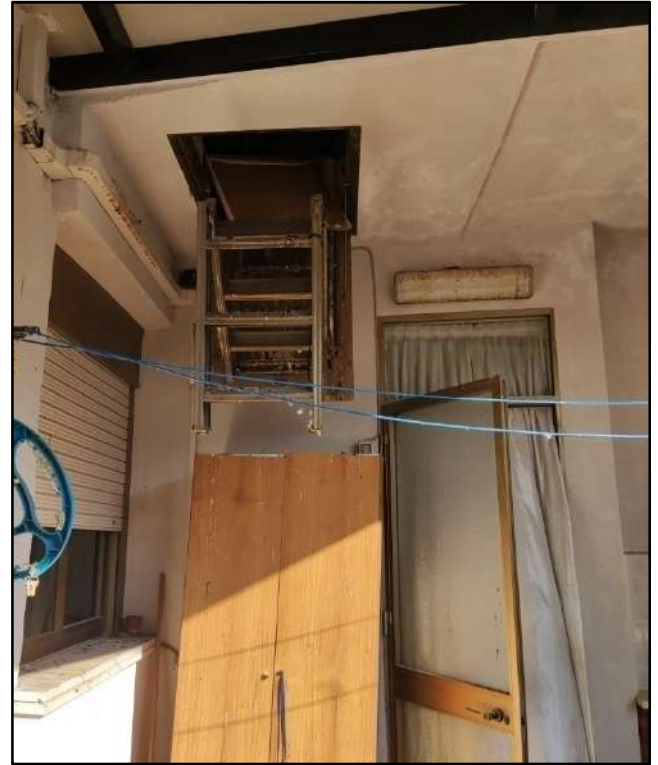
⁴ Al momento del sopralluogo non è stato possibile accedere all'area del sottotetto a causa delle cattive condizioni in cui versava la scala retrattile di accesso ai luoghi.

Scala retrattile di accesso al sottotetto

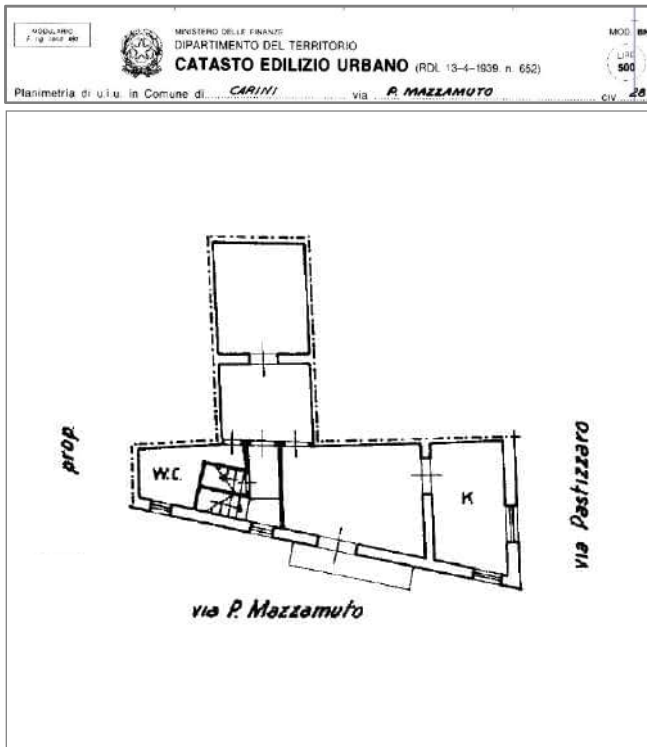
Confronto fra la planimetria catastale e lo stato di fatto del piano primo

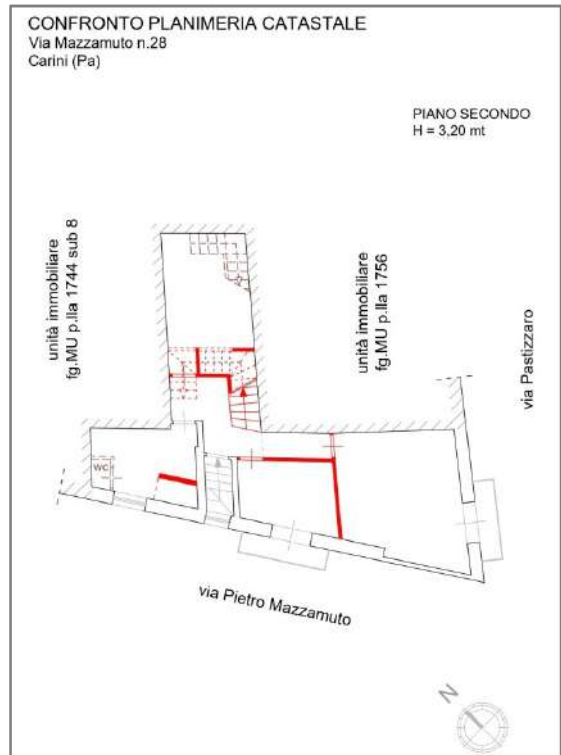
Confronto fra la planimetria catastale e lo stato di fatto del piano secondo. In rosso le difformità riscontrate

In virtù di ciò e a seguito delle attività di regolarizzazione sotto il profilo edilizio ed urbanistico sarà necessario l’adeguamento della pianta catastale allo stato effettivo dei luoghi da effettuarsi presso l’Agenzia del Territorio attraverso la procedura Docfa. I costi relativi a detta operazione possono essere complessivamente stimati, comprensivi di competenze ed imposte, in ca € 500,00 (cinquecento/00) ed andranno detratti dal valore di stima.
