TRIBUNALE ORDINARIO DI PALERMO
VI SEZIONE CIVILE – ESECUZIONI IMMOBILIARI
ESECUZIONE IMMOBILIARE R.G.Es. 262/2022
GIUDICE DOTT. SSA MARIA CRISTINA LA BARBERA
PERIZIA ESTIMATIVA

L'esperto stimatore
Arch. Giuseppe Licata di Baucina

- **Lotto Unico:** Piena proprietà di una unità immobiliare Cat. A/4 (Abitazioni di tipo popolare) ubicata in Palermo, Via Florio n. 93 piano 1, annotata al N.C.E.U. di Palermo al foglio di mappa 20 particella 677 subalterno 24.

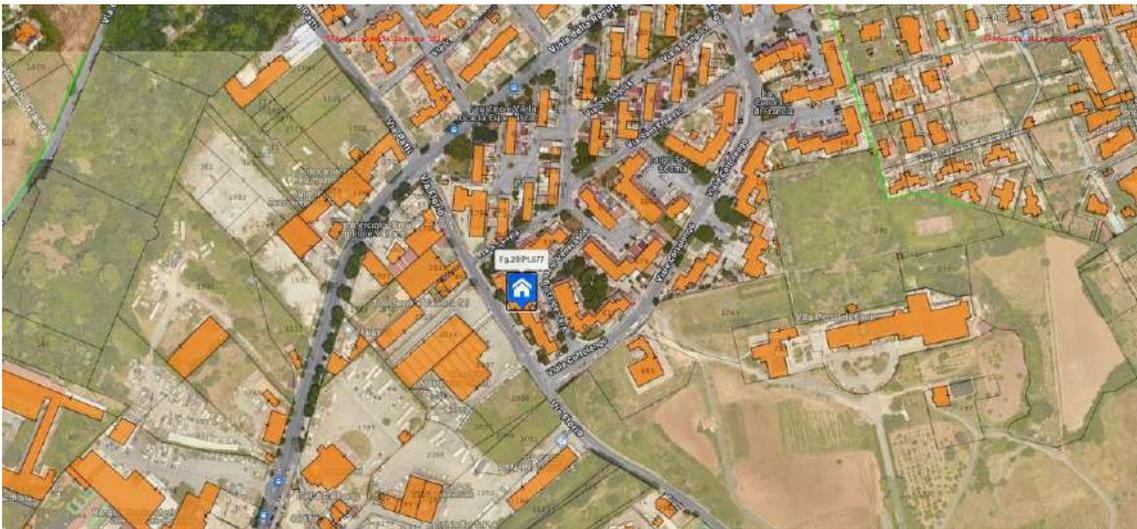
Al fine dell'esatta individuazione del fabbricato in cui è ubicato il bene oggetto del presente pignoramento si riporta di seguito la sovrapposizione tra la foto satellitare con il foglio di mappa catastale.

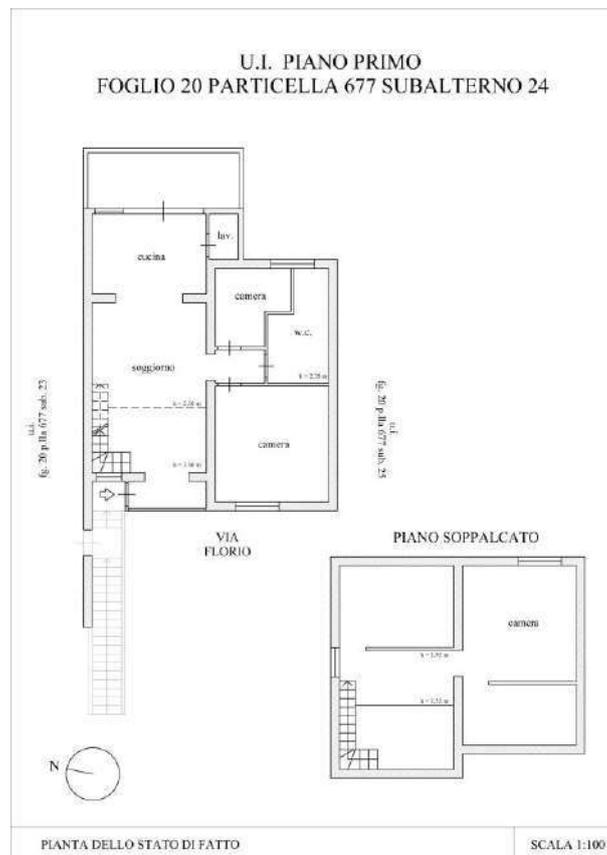
Di seguito si riporta la planimetria dello stato reale dei luoghi, così come da rilievo metrico effettuato dallo scrivente.

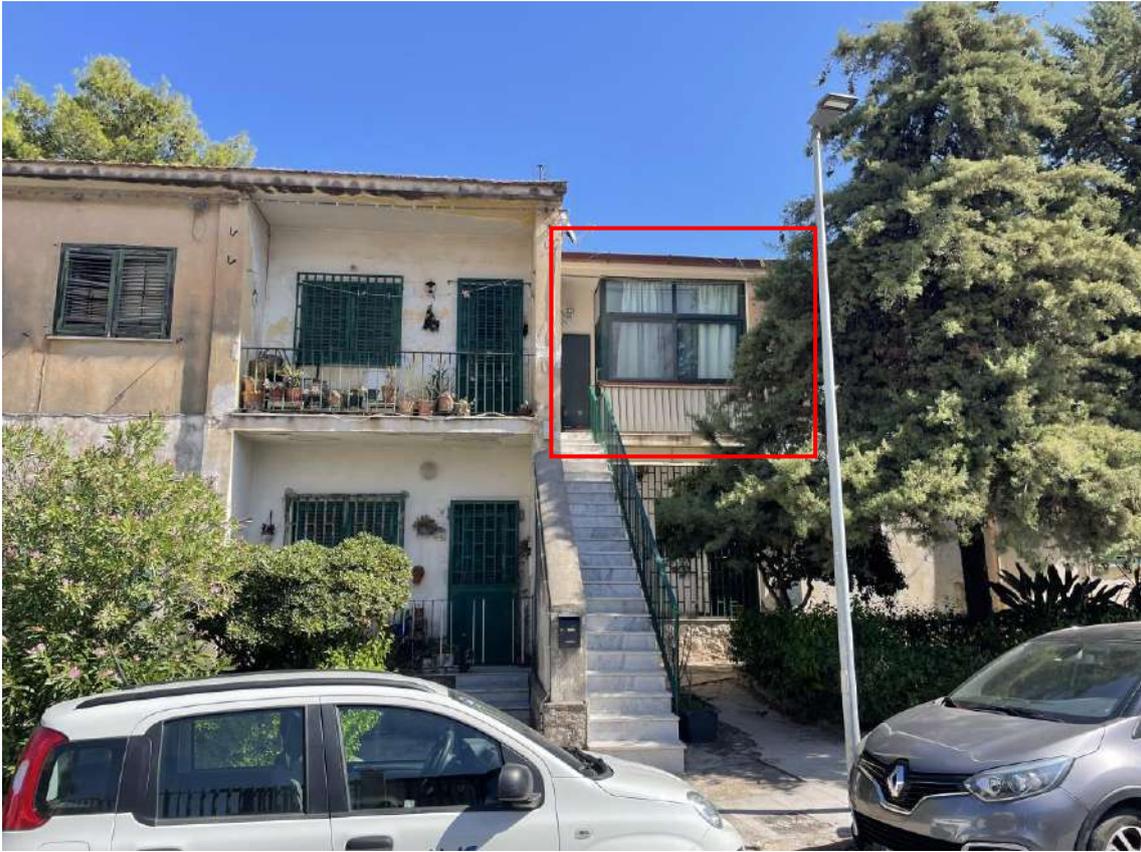
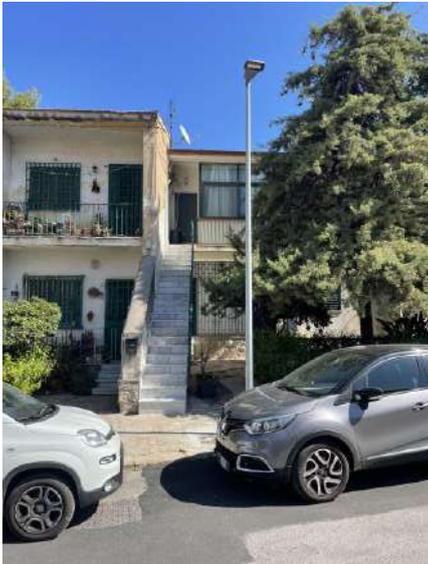
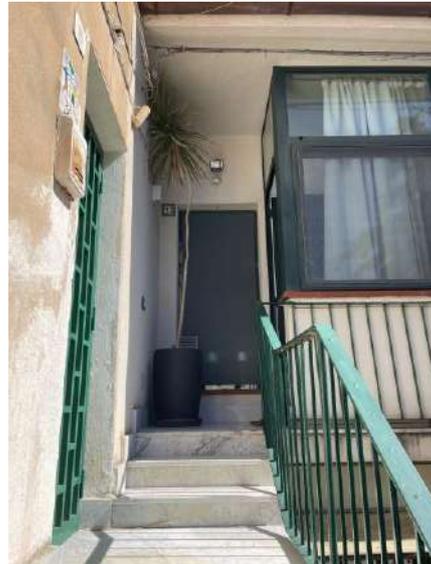
Prospetto Via Florio

I prospetti si presentano, alla data del sopralluogo, in mediocre stato di conservazione e di manutenzione.

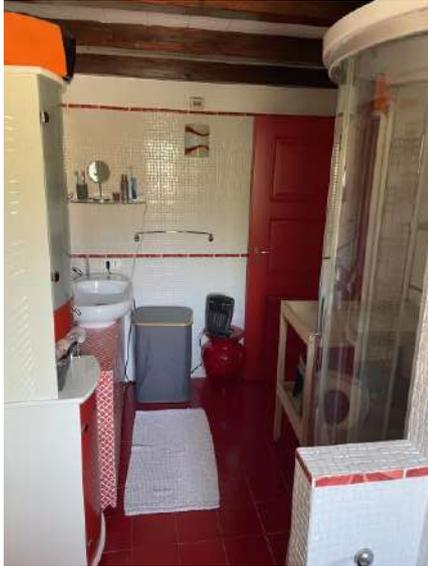
Vano wc

Il servizio igienico è dotato di lavabo, vaso igienico, bidet e box doccia.

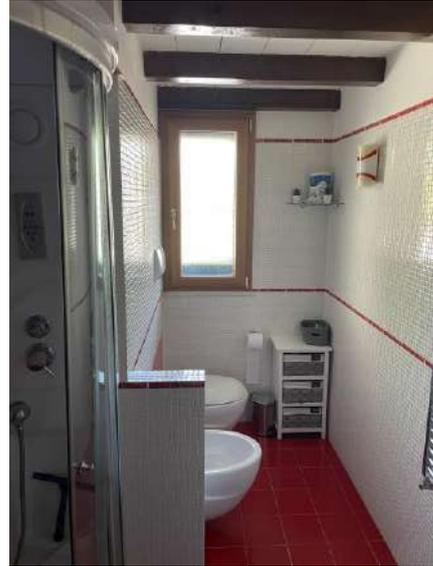
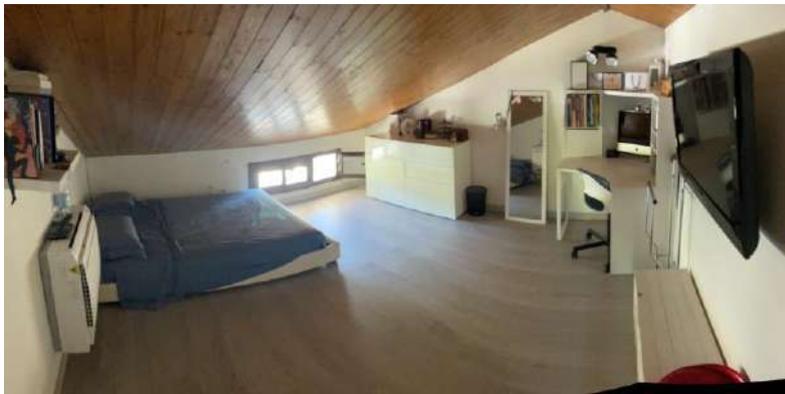
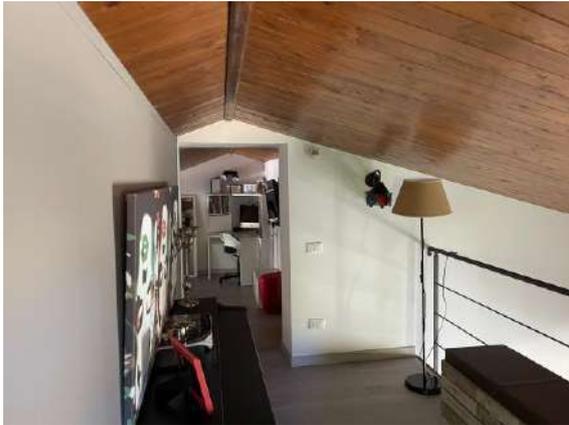
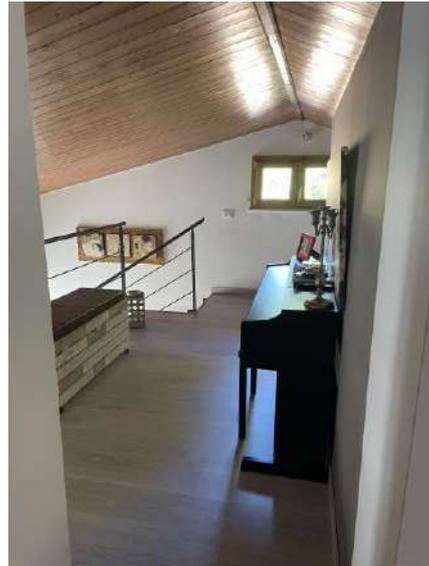
Soppalco

Il piano soppalcato, composto da una struttura con travi portanti in legno, raggiungibile

dal vano soggiorno mediante una scala interna in legno è costituito da tre vani di cui uno adibito a camera da letto e presenta una superficie di circa 44 mq e una altezza media di circa 1,75 m.

Lo scrivente Esperto Stimatore ritiene necessario il ripristino dello "status quo ante" come da planimetria catastale esistente, considerato che non si riscontrano titoli edilizi che attestino la regolarizzazione delle suddette opere e che il soppalco realizzato non soddisfa i requisiti minimi per le altezze stabiliti dalle norme igienico-sanitarie.

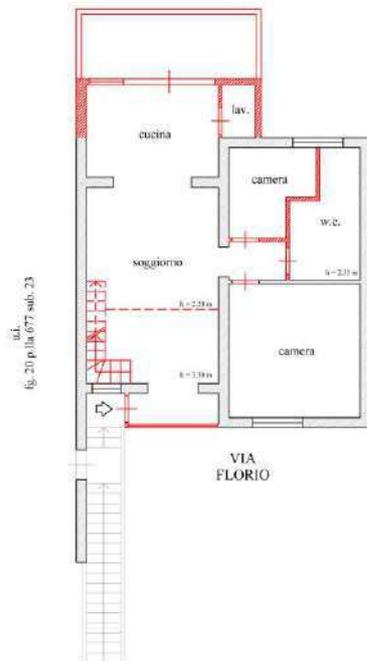
PLANIMETRIA STATO DI FATTO

A seguito del sopralluogo effettuato dallo scrivente, sono state riscontrate delle difformità tra lo stato reale dei luoghi e la situazione riportata nella planimetria catastale in ordine ad una diversa distribuzione degli spazi interni, a una maggiore estensione della superficie dello stato di fatto dovuta all'ampliamento dell'unità immobiliare rispetto alla planimetria presentata e alla realizzazione di un piano soppalco.

Per una maggiore comprensione si riporta il confronto tra la planimetria dello stato reale dei luoghi con la planimetria catastale con evidenziate in rosso le difformità riscontrate.

- la chiusura del balcone esterno adiacente il soggiorno e prospiciente su Via Florio;
- una diversa distribuzione degli ambienti interni;
- la chiusura del balcone prospiciente su Via Capizzi Ignazio Venerabile e conseguente ampliamento del vano cucina;
- la realizzazione abusiva di parte del vano cucina, del vano lavanderia e del balcone prospiciente su Via Capizzi Ignazio Venerabile;
- la realizzazione abusiva di un piano soppalcato.

Al fine della regolarizzazione catastale del bene per ottenere la conformità della planimetria con lo stato reale dei luoghi è necessario presentare la *“Dichiarazione di variazione (D.O.C.F.A.) per aggiornamento della planimetria”*.
