TRIBUNALE DI PALERMO
ESECUZIONE IMMOBILIARE N°406/2018 R.G.

PERIZIA ESTIMATIVA
QUARTO LOTTO

QUARTO LOTTO

UBICAZIONE : Carini (Pa), via ss113 Ovest, n°.2/A, piano Primo ,

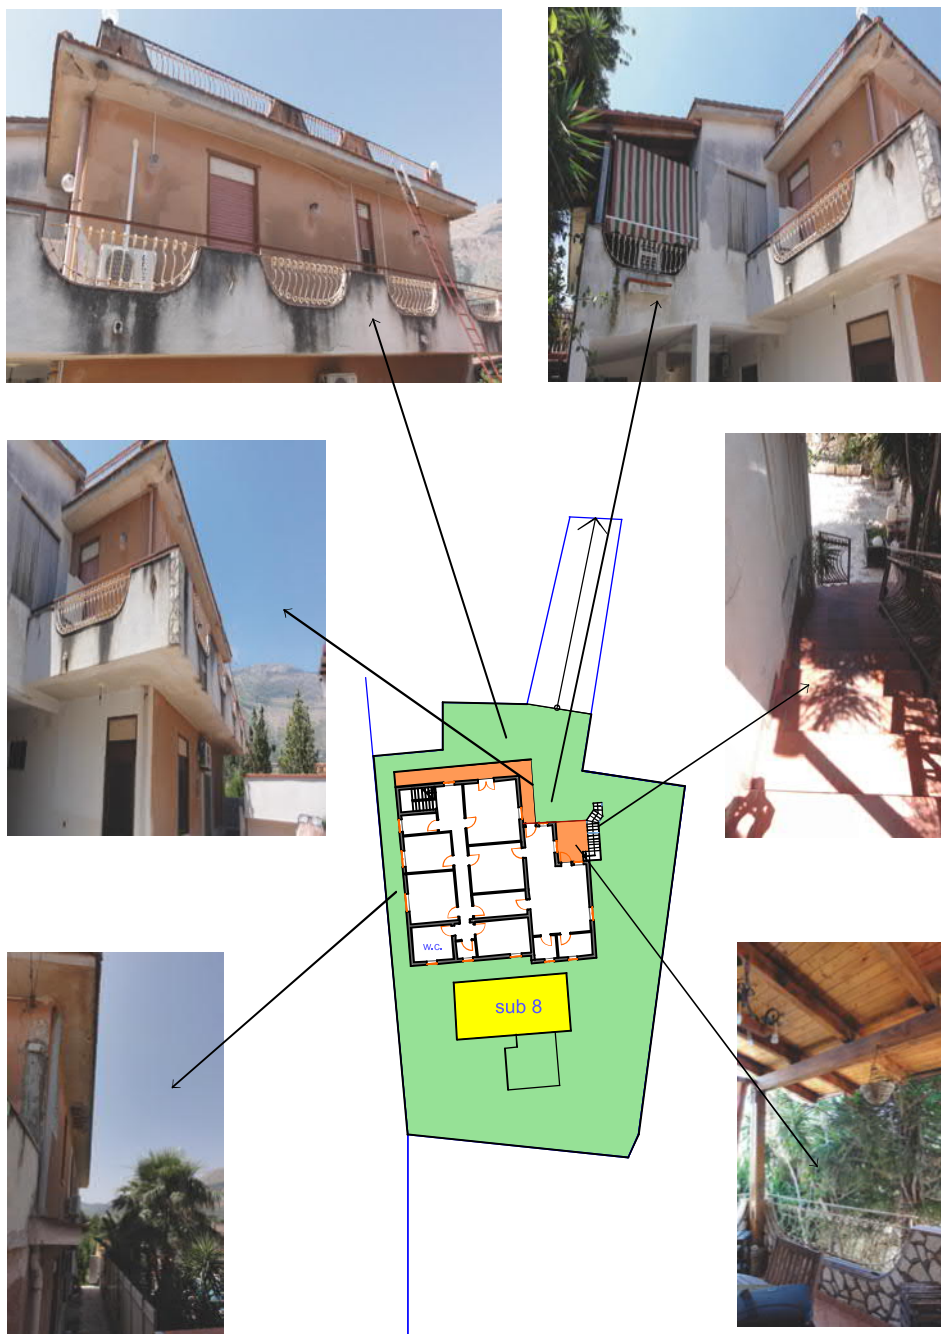
fotografie esterne

Lo stato di conservazione del fabbricato è mediocre.

Rivestimenti esterni : rifiniti con intonaco tipo LiVigni

Infissi esterni : in alluminio con serrande e alcuni con persiane.

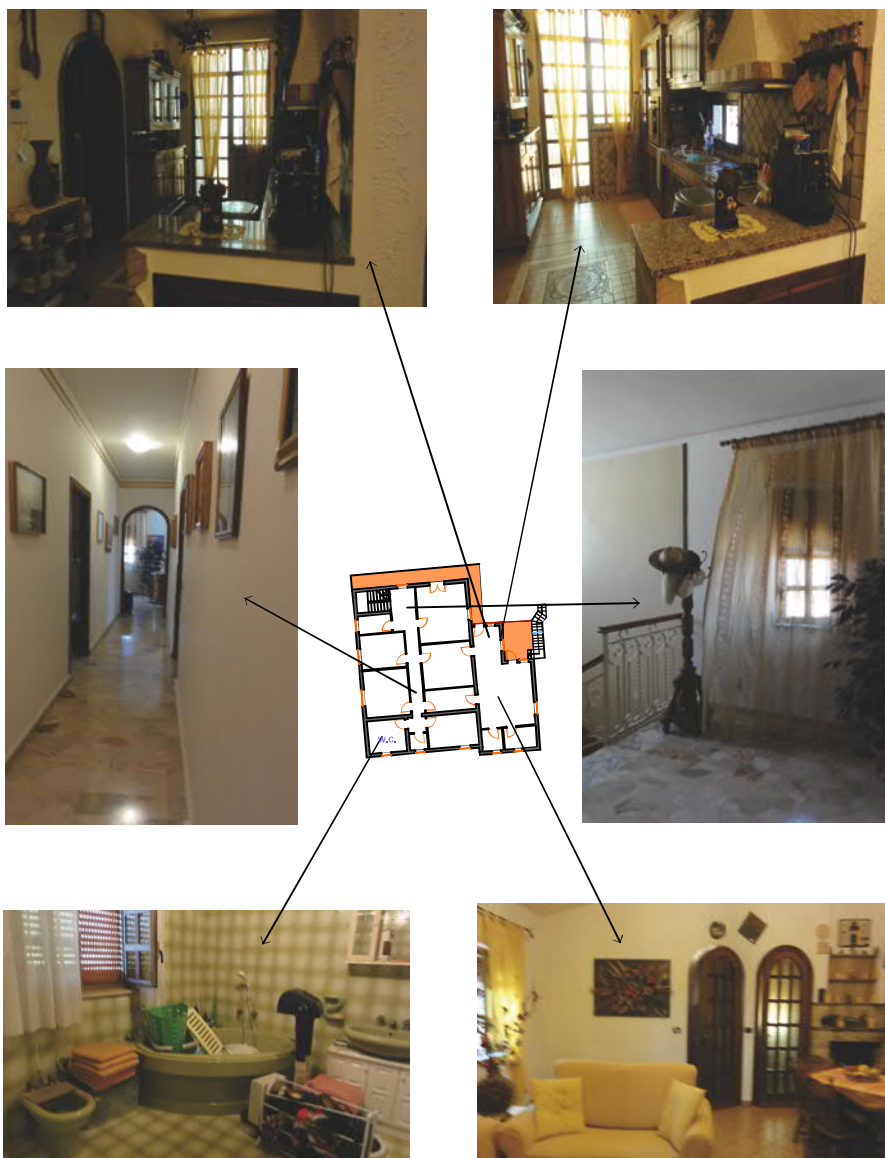
foto interne

Pavimenti: - Gli ambienti risultano essere pavimentati in parte con mattoni di ceramica e in parte con mattoni di segato di marmo.

Rivestimenti interni: Gli ambienti presentano i soffitti e le pareti intonacate e tinteggiate

Le pareti dei bagni e della cucina, sono rivestite con piastrelle di ceramica.

L'appartamento è in buono stato di manutenzione.
