**TRIBUNALE DI TERMINI IMERESE**  
**Sezione Esecuzione Immobiliare**

**ESECUZIONE IMMOBILIARE N° 241/2017**

**CONSULENZA TECNICA D'UFFICIO**

**"RELAZIONE DI STIMA DEL BENE PIGNORATO"**

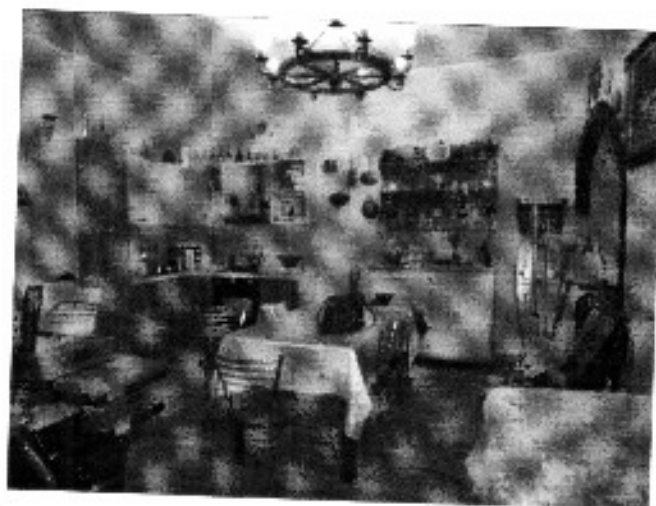
- Piano terra - consiste in un soggiorno/cucina con annesso un piccolo bagno munito di wc, lavabo e doccia. Il bagnetto, attualmente privo di porta, è munito di finestra che si affaccia su via Alcide De Gasperi. All'interno del bagno è presente lo scaldabagno. Il pavimento ed il rivestimento, tanto del bagno quanto della cucina, sono in buono stato.

L'interno dell'abitazione si può considerare in buono stato di conservazione. Si rilevano dei recenti interventi di rinnovamento ed ammodernamento delle finiture della cucina e dei bagni. Anche gli infissi esterni, in alluminio con vetro camera, risultano di recente installazione. Di contro gli intonaci esterni e gli aggetti mostrano la necessità di interventi di risanamento e rinnovamento.

Cucina

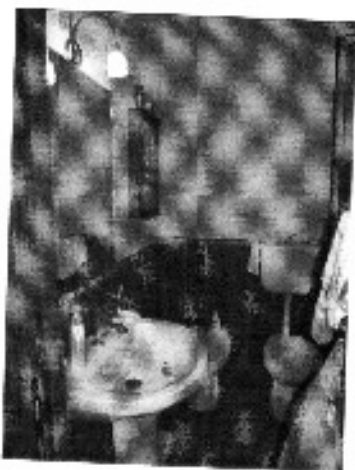
Bagno P.1°

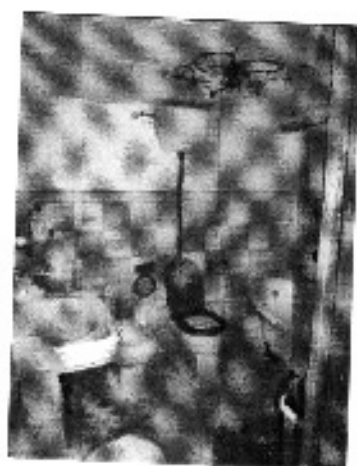
ha un'altezza inferiore all'altezza minima di legge. Esso è munito di lavabo, bidet, wc e vasca e presenta una piccola finestra su via De Gasperi.

Bagno P.2°

su proprietà aliena, queste si ritiene che vadano occluse, ed il soppalco vada rimosso non disponendo lo stesso delle necessarie verifiche strutturali. Di conseguenza si dovranno eliminare il bagno e la cameretta ricavati al piano secondo al di sotto del soppalco.
