TRIBUNALE DI TERMINI IMERESE
SEZIONE ESECUZIONI IMMOBILIARI

Procedura R.G. Es. n. 11/2022

Esperto stimatore: **Ing. Vincenzo Barranti**

LOTTO UNICO

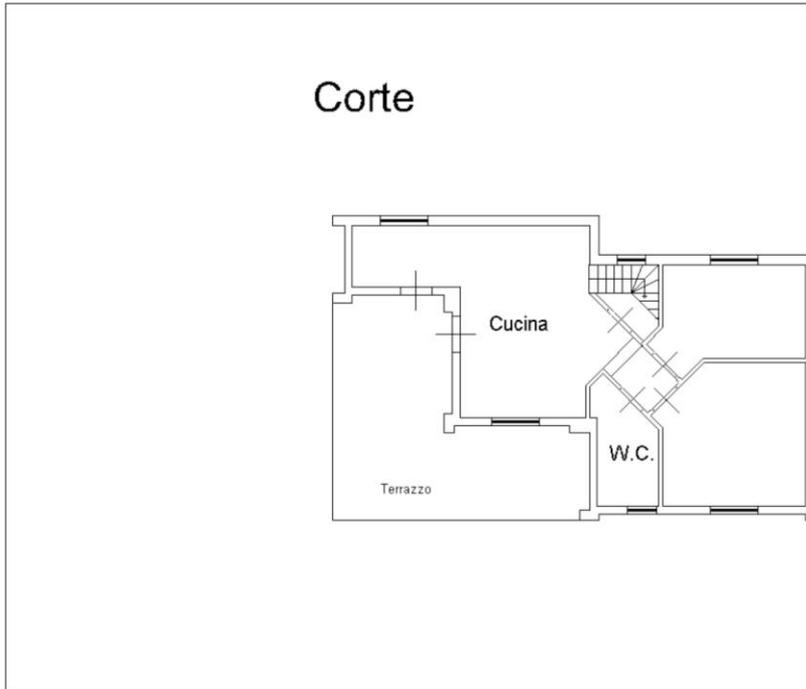
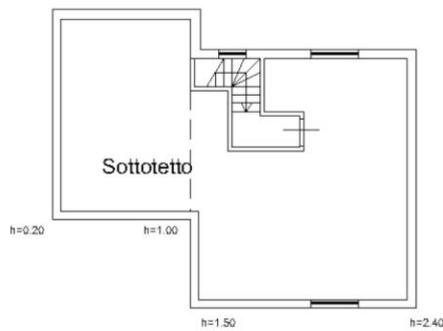
Planimetria catastale del Lotto Unico

Piano Terra
H = 2.90 m

Soppalco

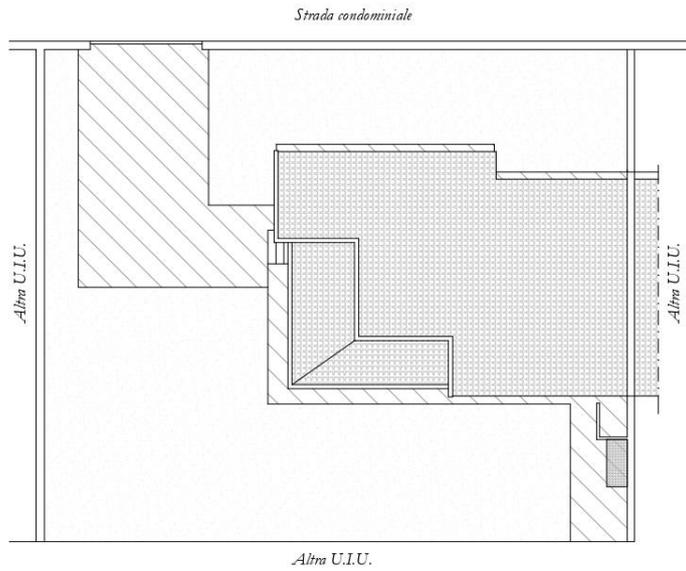
Piano delle coperture e corte del Lotto Unico

L'accesso al Lotto Unico, avviene tramite un cancello scorrevole che immette nella corte di pertinenza esclusiva, costituita in parte da un piazzale in battuto di cemento destinato a parcheggio e un giardino con piantumazione varia sia sul fronte che sul retro prospetto. La porzione di villa bifamiliare è distribuita su un unico livello fuori terra, rialzato rispetto al livello stradale, oltre ad un piano sottotetto. Esternamente si presenta rifinita con intonaco di tipo Li Vigni di colore giallo e zoccolatura perimetrale con pietre calcarea, circondata da un camminamento rivestito con piastrelle di ceramica, mentre la copertura, realizzata a falda inclinata, è ricoperta da coppi siciliani.

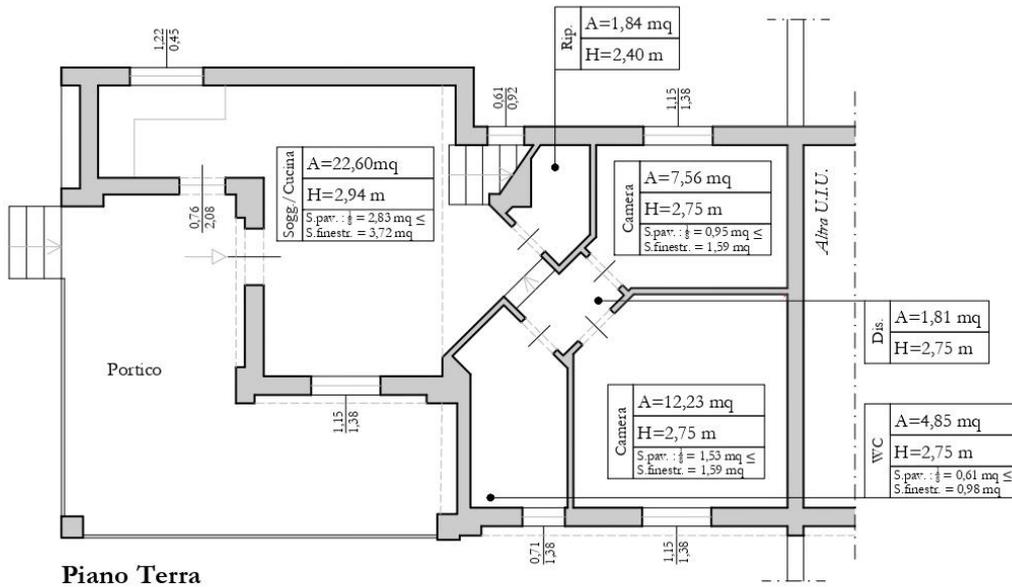
Piano Terra

Al piano terra trovasi un portico con pavimentazione in ceramica e ringhiere in ferro battuto, un vano d'ingresso adibito a soggiorno con all'interno una piccola cucina in muratura illuminata da due finestre ed una portafinestra, un ripostiglio sottoscala ed un disimpegno che dà accesso a due camere da letto ed a un servizio igienico, tutti dotati di aperture verso l'esterno. Si precisa che una delle due stanze adibite a camera da letto non soddisfa i requisiti igienico- sanitario in quanto non raggiunge i parametri minimi di metratura per poter essere indicata come stanza singola.

L'altezza utile interna del vano soggiorno-cucina è pari a 2,94 m, mentre i vani restanti pur essendo posti ad una quota di calpestio inferiore, presentano un'altezza utile interna pari a 2,75 m.

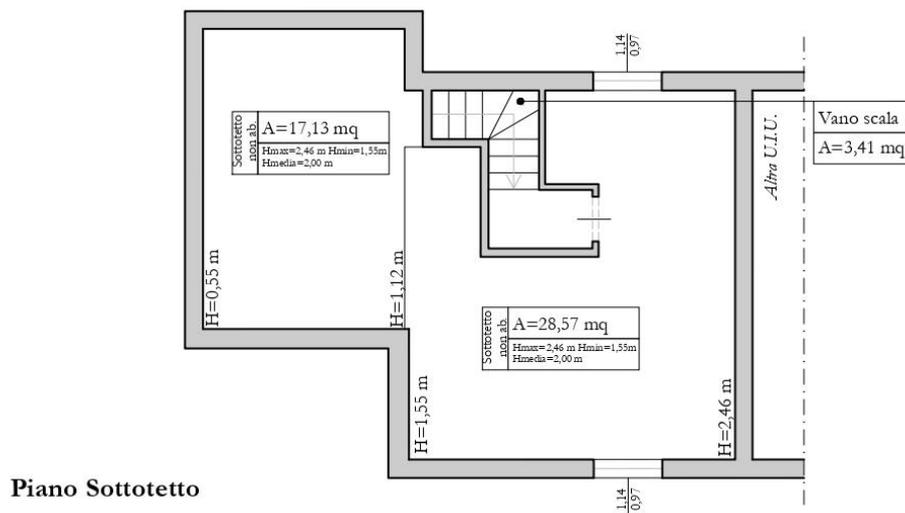
Piano Sottotetto

Il piano sottotetto, al quale si accede tramite una scala con rampe a forma di "L" che si diparte dal soggiorno, è costituito da un unico grande vano adibito a locale di sgombero, che presenta due porzioni a differente altezza l'una dall'altra di 43 cm: una prima che ha un'altezza variabile da 1,55 m a 2,46 m ed una seconda che presenta altezza variabile da 0,55 m a 1,12 m.

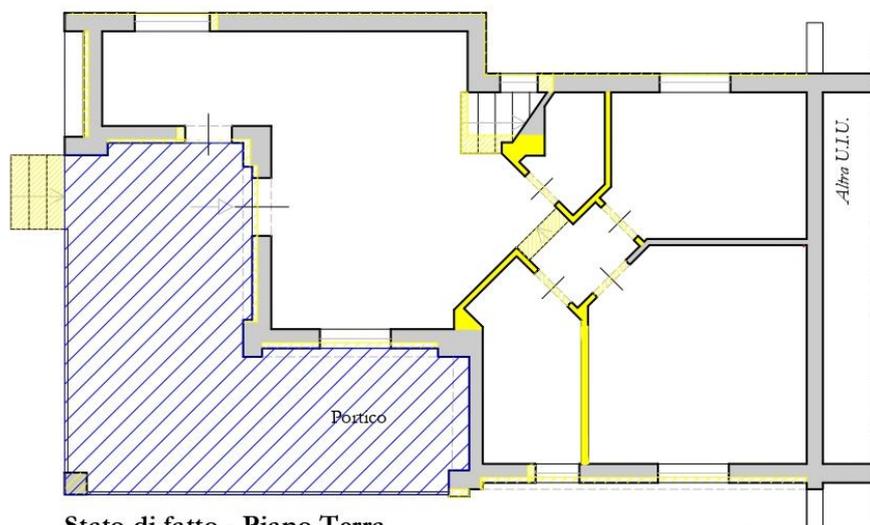
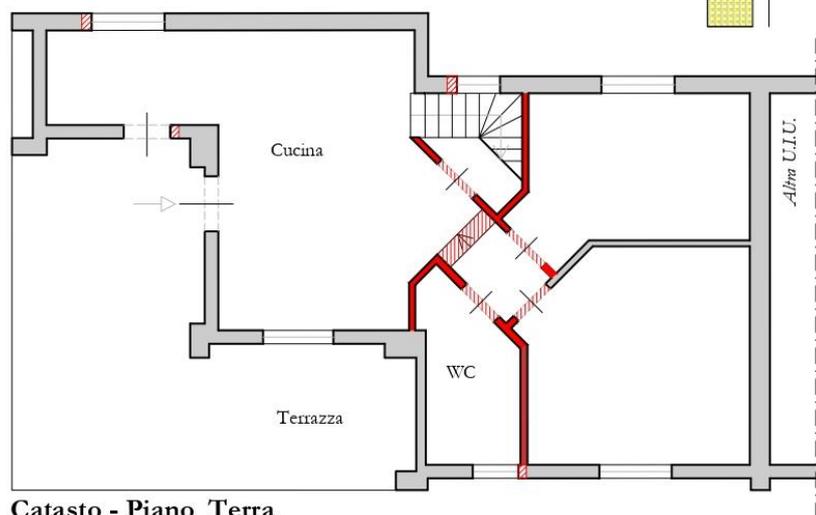
Stato di fatto - Piano Terra

Dalla sovrapposizione tra la planimetria catastale dell'immobile in oggetto (presentata in data 30.05.2007) e lo stato dei luoghi, si evidenzia al piano terra la traslazione dei tramezzi che delimitano i vani adibiti a servizio igienico, ripostiglio e disimpegno, lasciando nel complesso inalterata la distribuzione interna degli stessi. È stato riscontrato inoltre un maggior spessore dei muri di tomagno pari a 10 cm ca., rispetto a quanto riportato nella pianta catastale stessa.

Nello specifico le difformità riscontrate vengono di seguito elencate:

1. lieve traslazione della porta finestra e finestra del vano cucina/soggiorno;
2. traslazione della finestra che illumina il vano scala;
3. lieve traslazione della finestra del servizio igienico;
4. lieve traslazione delle finestre del vano sottotetto;
5. traslazione della scala e maggior ampiezza dei primi tre gradini;
6. differenti altezze nel locale sottotetto;
7. errata rappresentazione della porzione del locale sottotetto rialzata, indicata in catasto con una linea tratteggiata piuttosto che con una linea continua in proiezione;
8. trasformazione della terrazza al piano terra in portico coperto;
9. mancata rappresentazione dei gradini di accesso al portico;
10. realizzazione di pareti esterne che delimitano un vano doccia e di un vano tecnico esterno che ospita gli impianti.

Alla luce delle difformità rilevate, si può affermare che le lievi traslazioni sopra menzionate possono considerarsi dei meri errori di rappresentazione grafica, pertanto al fine di rendere regolare dal punto di vista catastale l'unità immobiliare oggetto di pignoramento, sarà necessario redigere un Docfa catastale per l'aggiornamento della planimetria, della variazione toponomastica e della modifica della consistenza.

Le spese di regolarizzazione dell'immobile dal punto di vista catastale sono pertanto pari a **1.000,00 €**.

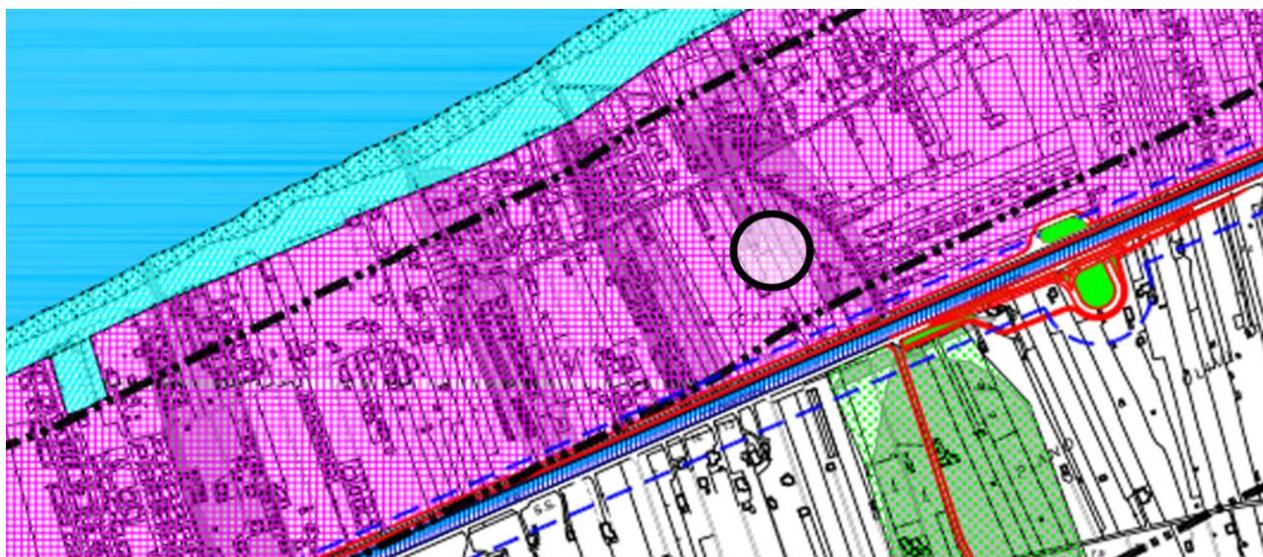
Stralcio della tavola del PRG del Comune di Campofelice di Roccella con individuazione del Lotto Unico

Inoltre, si specifica che, la suddetta area risulta essere gravata dal vincolo discendente dalla Legge n.1497/1939 e dalla Legge n. 490/1974, oltre che essere gravata dal vincolo sismico discendente dalla Legge n.64/1974.

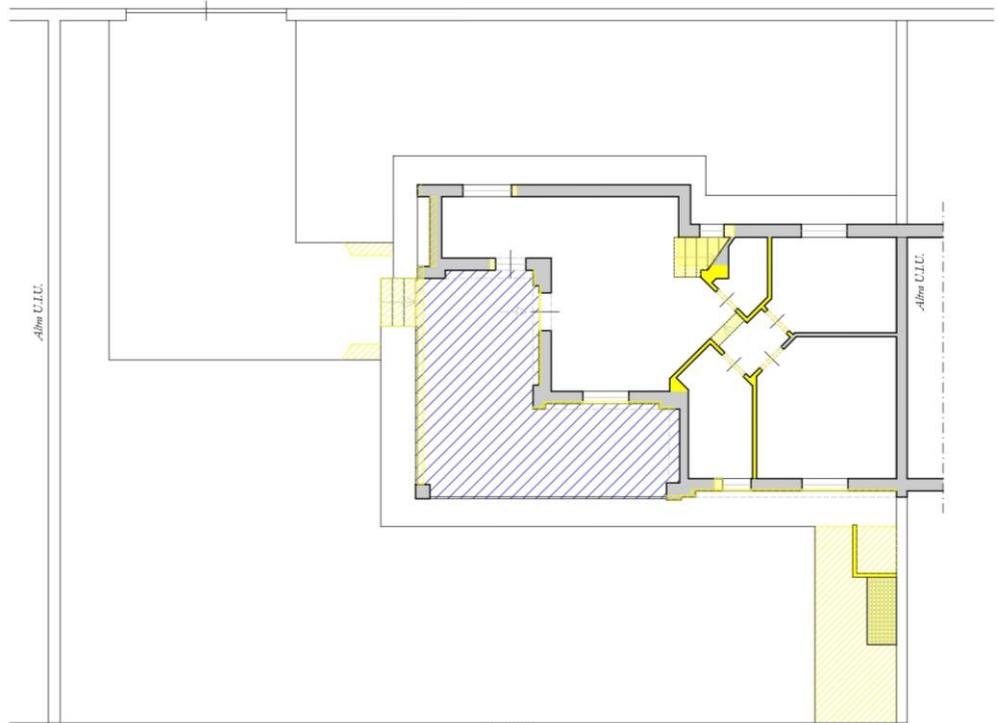
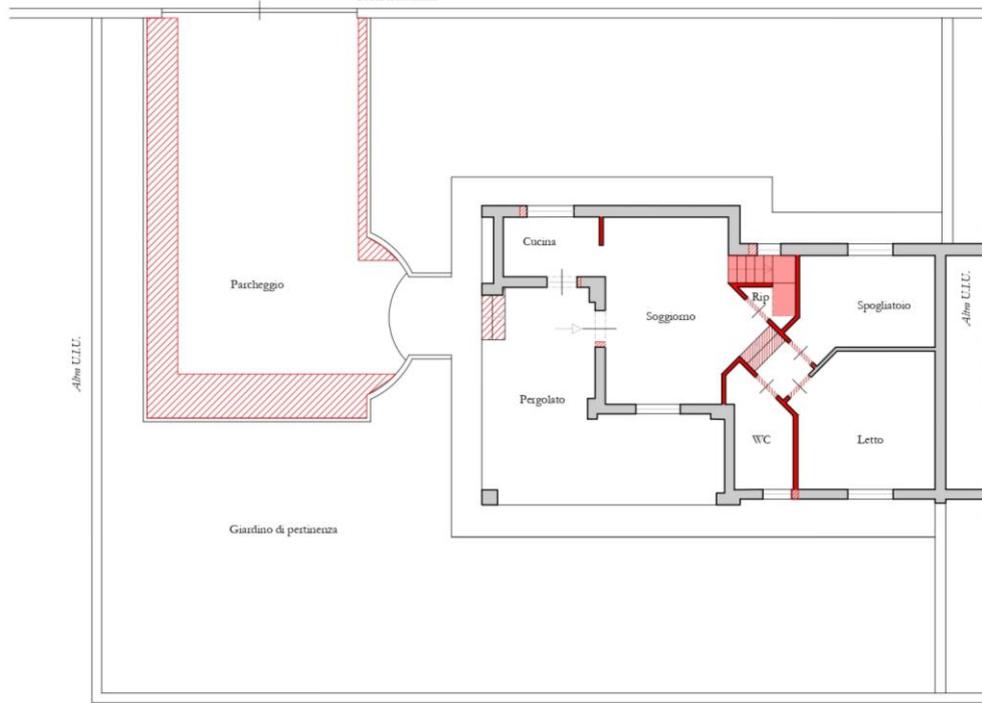
Stato di fatto - Piano terra

.Dall'analisi degli elaborati grafici allegati alla Concessione in variante n.05/2006 e dal raffronto degli stessi con lo stato dei luoghi, si evidenzia in linea di massima una corrispondenza nella distribuzione degli ambienti interni, ma tuttavia si constata la traslazione dei tramezzi nella zona corrispondente al disimpegno, alle camere ed al ripostiglio. È stato riscontrato inoltre un leggero inspessimento dei muri di spessore pari a 5 cm ca., rispetto a quanto riportato negli elaborati grafici allegati alla Concessione suddetta.

Ulteriori difformità riscontrate vengono di seguito elencate:

1. lieve traslazione del vano porta d'accesso all'immobile pari a 13 cm circa;
2. lieve traslazione della portafinestra del vano soggiorno/cucina pari a cm 10 circa;

3. lieve traslazione della finestra del vano soggiorno/cucina pari a cm 18 circa;
4. lieve traslazione della finestra del vano scala pari a cm 22 circa, che inoltre ha minori dimensioni rispetto a quanto rappresentato negli elaborati allegati alla C.E. 05/2006;

5. demolizione del tramezzo che da progetto separava la cucina dal soggiorno, con conseguente definizione di un unico vano cucina/soggiorno;
6. traslazione e diversa configurazione dei gradini che dal soggiorno conducono al disimpegno;

12. lieve aumento della superficie del portico esterno;
13. realizzazione di pareti che nella corte esterna delimitano un vano doccia e un vano tecnico per impianti;

14. riduzione del battuto di cemento destinato a parcheggio;
15. trasformazione del pergolato in portico coperto.

La difformità di maggiore rilevanza, riguarda la modifica strutturale interna consistente nella realizzazione di una scala in cemento armato che conduce al piano sottotetto. Quest'ultima, nel progetto depositato era prevista da realizzare in legno, vedasi quanto riportato nella relazione tecnica allegata alla richiesta di C.E. in Variante n.05/2006. Inoltre è stata riscontrata la modifica strutturale interna consistente nella realizzazione di un solaio in latero-cemento a copertura del vano soggiorno/cucina, contrariamente a quanto riportato negli elaborati grafici allegati alla C.E. in Variante n.05/2006 e come descritto nella relazione tecnica allegata alla stessa, dove veniva prevista una controsoffittatura degli stessi vani.
