**Tribunale di Belluno**  
**PROCEDURA DI ESECUZIONE IMMOBILIARE**

N° Gen. Rep. **94/2022**  
data udienza ex art. 569 c.p.c.: 30-05-2023 ore 12:45

**RAPPORTO DI VALUTAZIONE**  
**Lotto 001**

Beni in **San Gregorio Nelle Alpi (BL)**  
Località/Frazione  
via I Maggio 2

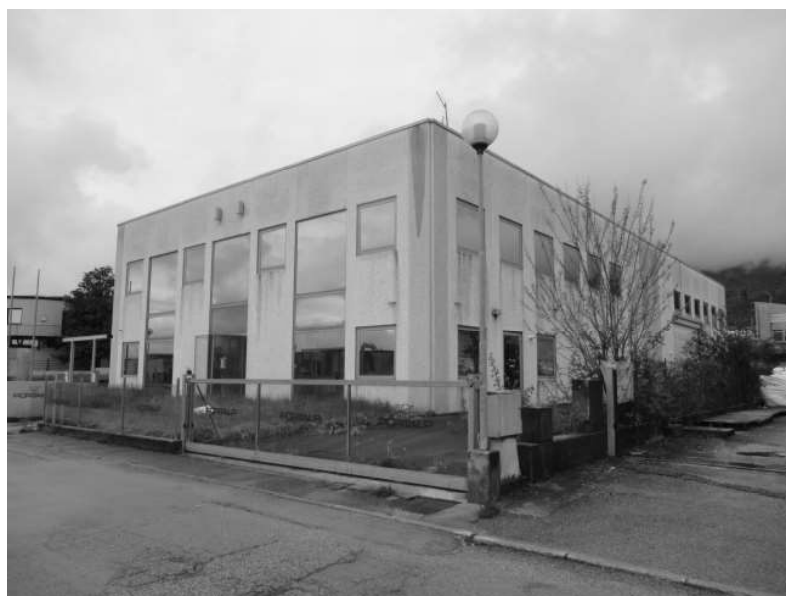
Figura 5: prospetto Sud Est

Capannone a pianta rettangolare che si sviluppa su due piani fuori terra, con superficie coperta totale di 760 mq. L'accesso principale sul lato sud è rappresentato da una porta vetrata che immette direttamente nella reception; sono presenti accessi secondari sia sul prospetto ovest (un portone sezionale che permette l'accesso carrabile e due porte, tutti metallici) che nord (una porta) ed est (porte per accesso pedonale e portone sezionale).

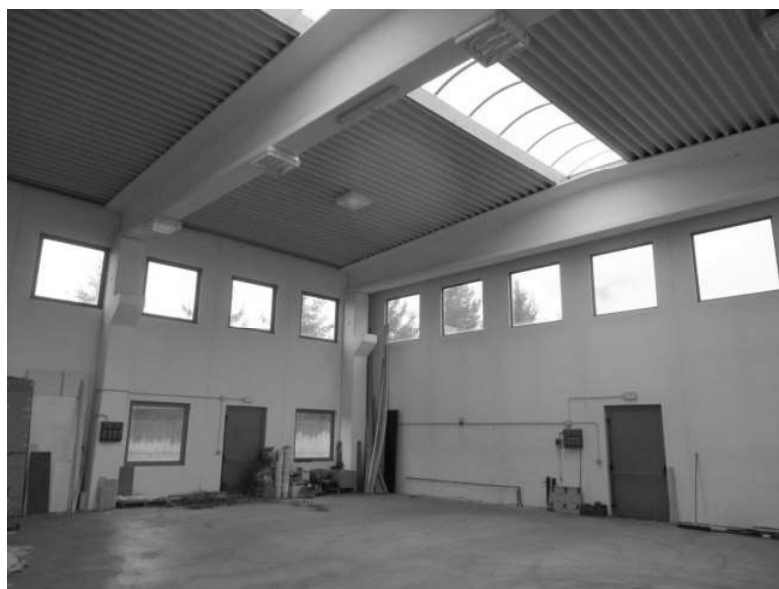
Figura 6: interno zona laboratorio

Piano terra: la superficie utile è suddivisa nella zona sud in una reception centrale (40 mq) con adiacente blocco servizi igienici e un vasto ufficio (47 mq). Sul lato est è presente un secondo ufficio (13 mq), con adiacente archivio (7,30 mq), un disbrigo (6,40 mq) che immette nella zona degli spogliatoi con uno spogliatoio (9,20 mq), un antibagno (4 mq) e due servizi igienici. L'altezza utile di questi locali è pari a 3,20 m. Le pareti interne sono intonacate e tinteggiate, nei servizi igienici sono anche in parte piastrellate. I pavimenti della zona uffici sono in legno, in piastrelle di ceramica nei bagni. La zona nord del piano è rappresentata da un grande laboratorio, con superficie utile di circa 570 mq e altezza utile 6,50 m, in quanto in questa zona non vi è un solaio interpiano. L'illuminazione ed aerazione del locale sono garantite da ampie finestre fisse lungo i prospetti e da un lucernaio in policarbonato sul colmo del manto di copertura. Nel laboratorio le pareti interne sono intonacate e tinteggiate, il pavimento è in battuto di cemento.

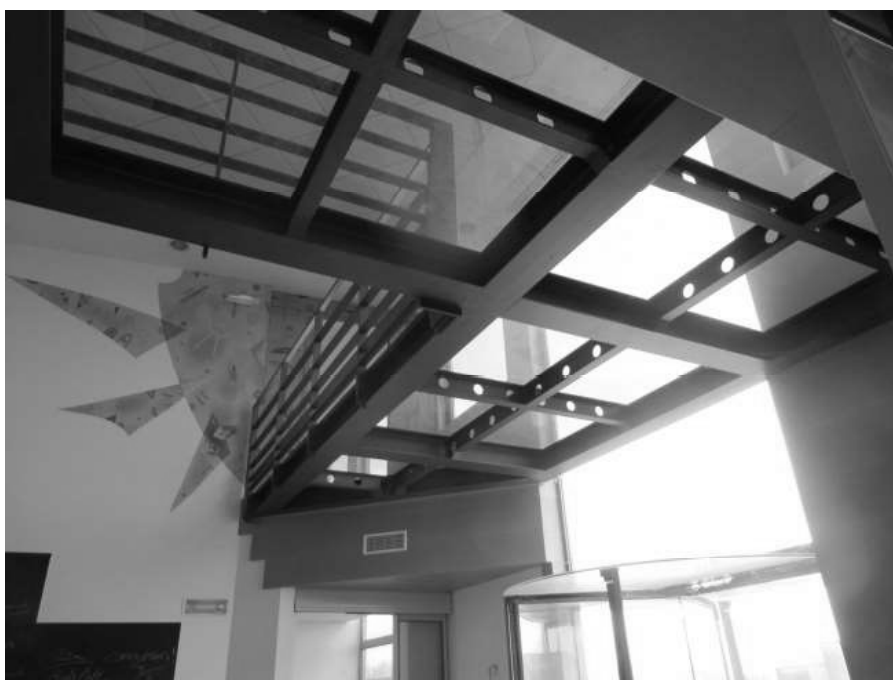
Figura 8: sottopaleo al piano primo

Piano primo: è presente solo sopra la zona uffici del piano terra e ha un'altezza utile di 2,70 m. Sono presenti un ufficio (34 mq) con adiacenti doppi servizi igienici (3,40 e 3,70 mq) con antibagno centrale (5 mq) sul lato ovest, un ufficio sul lato est (44 mq) e un corridoio centrale. Un vano di scale interno permette l'accesso dal piano terra, con scale in cemento armato e rivestimento in piastrelle.

Condizioni generali dell'immobile: Sono presenti alcuni danni a carico dell'impianto elettrico e alcuni pannelli del controsoffitto del piano primo sono danneggiati.
