**TRIBUNALE DI PALMI**  
**procedura esecutiva n° 46/2022**

FASCICOLO RELATIVO AL **LOTTO n. 5** DI VENDITA

Piena proprietà di una unità immobiliare di tipo residenziale posto al piano primo di un fabbricato a due elevazioni fuori terra, ubicato nel comune di Taurianova (RC) alla via San Matteo. Trattasi di un appartamento.

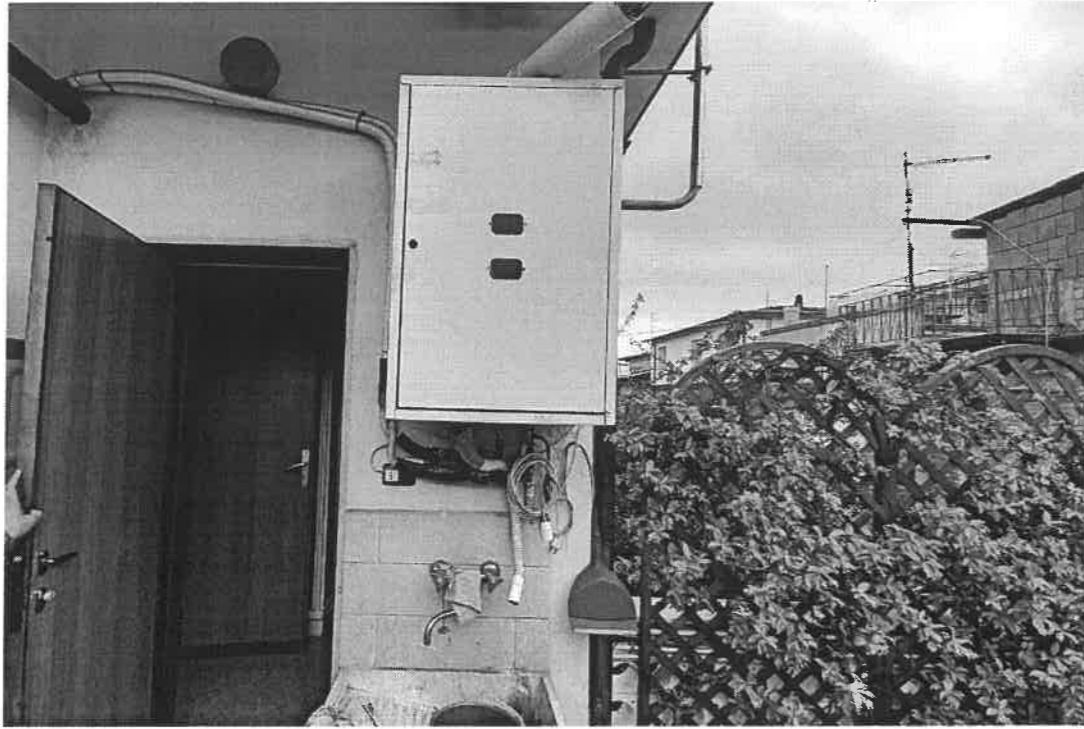
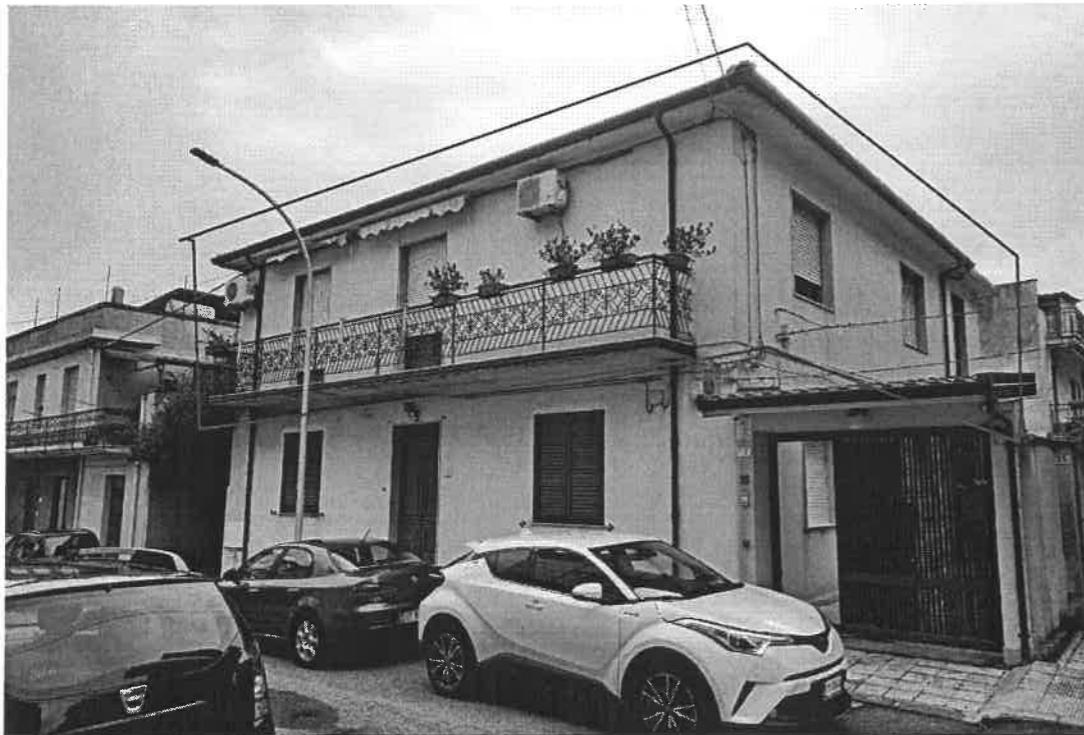
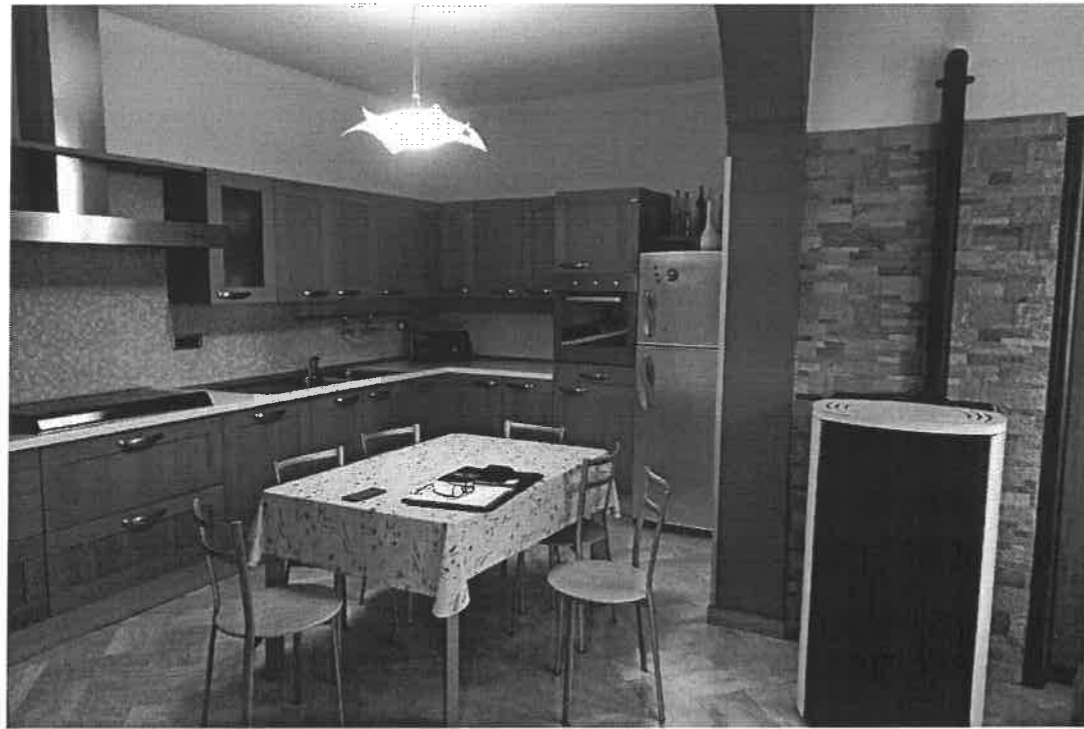
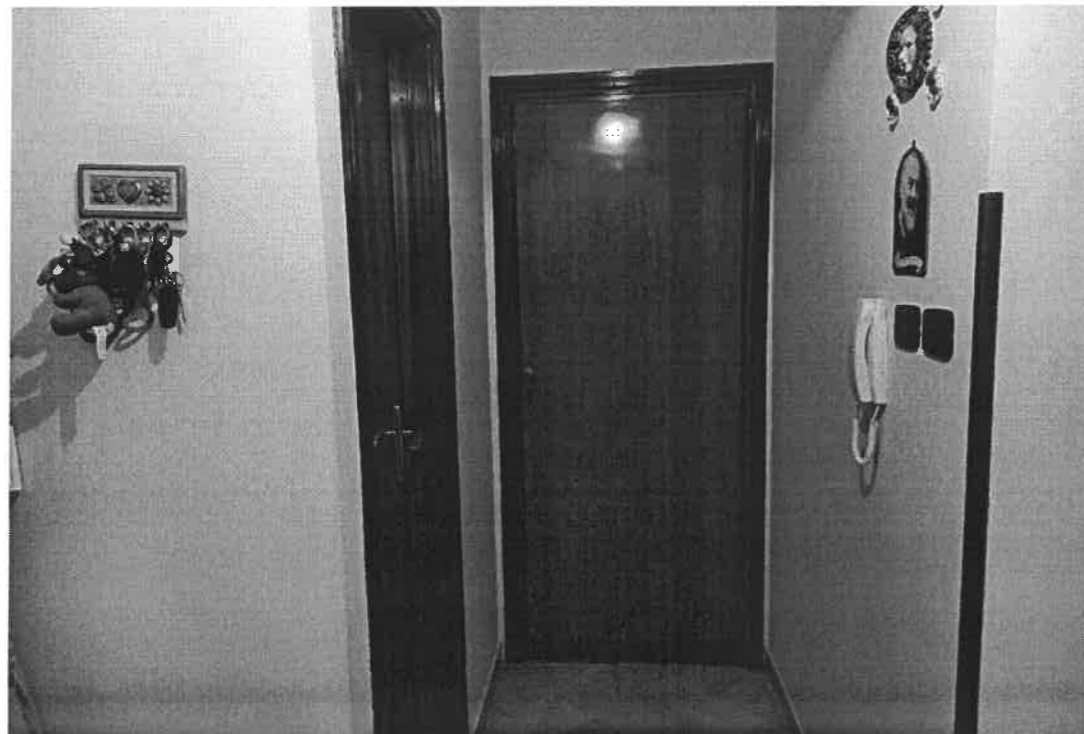
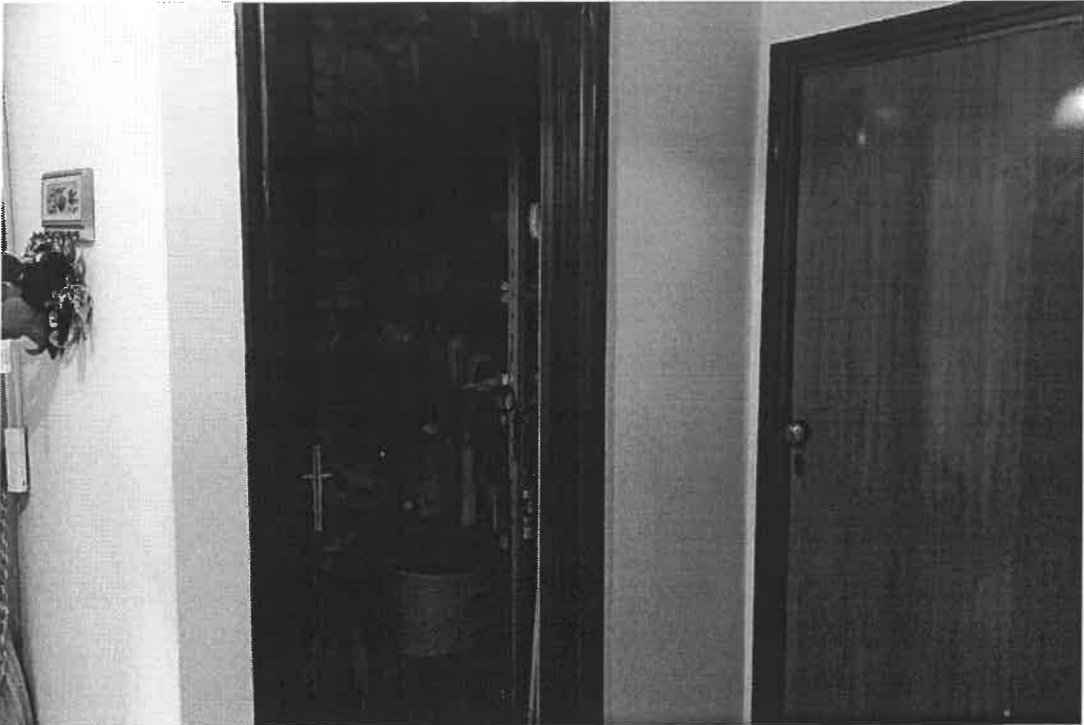
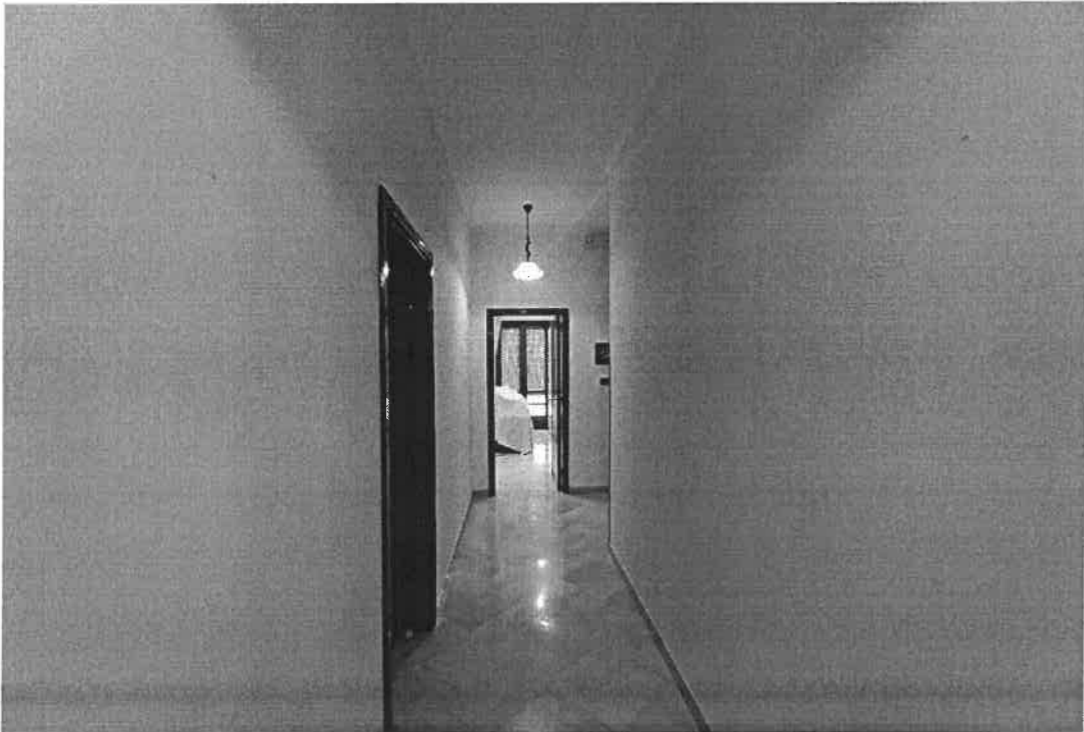
L'unità immobiliare si presenta in buono stato manutentivo ed è rifinita con materiali di media qualità. Nel dettaglio si riferisce che: *(vedi allegato 13)*

- le pareti divisorie sono intonacate al civile e tinteggiate di vario colore;
- il soffitto risulta completamente rifinito e tinteggiato di bianco;
- i pavimenti dell'intero appartamento sono in marmo di colore chiaro, completi di battiscopa coordinato;

- i bagni sono completi di tutti i sanitari e sono rivestiti con in piastrelle di ceramica fino all'altezza di circa 2,00 m;
- gli infissi sono in legno con vetro singolo, posti su soglie di travertino e completi di avvolgibili in pvc;

- le porte interne sono in legno tamburato, mentre il portoncino d'ingresso sul vano scala non è del tipo blindato;
- l'impianto elettrico e d'illuminazione, sono realizzati sotto traccia e completi di accessori (quadri, placchette e frutti);
