TRIBUNALE DI PALMI

RELAZIONE DI PERIZIA

ESECUZIONE IMMOBILIARE N° 3/2021 PROMOSSA DA

LOTTO 003

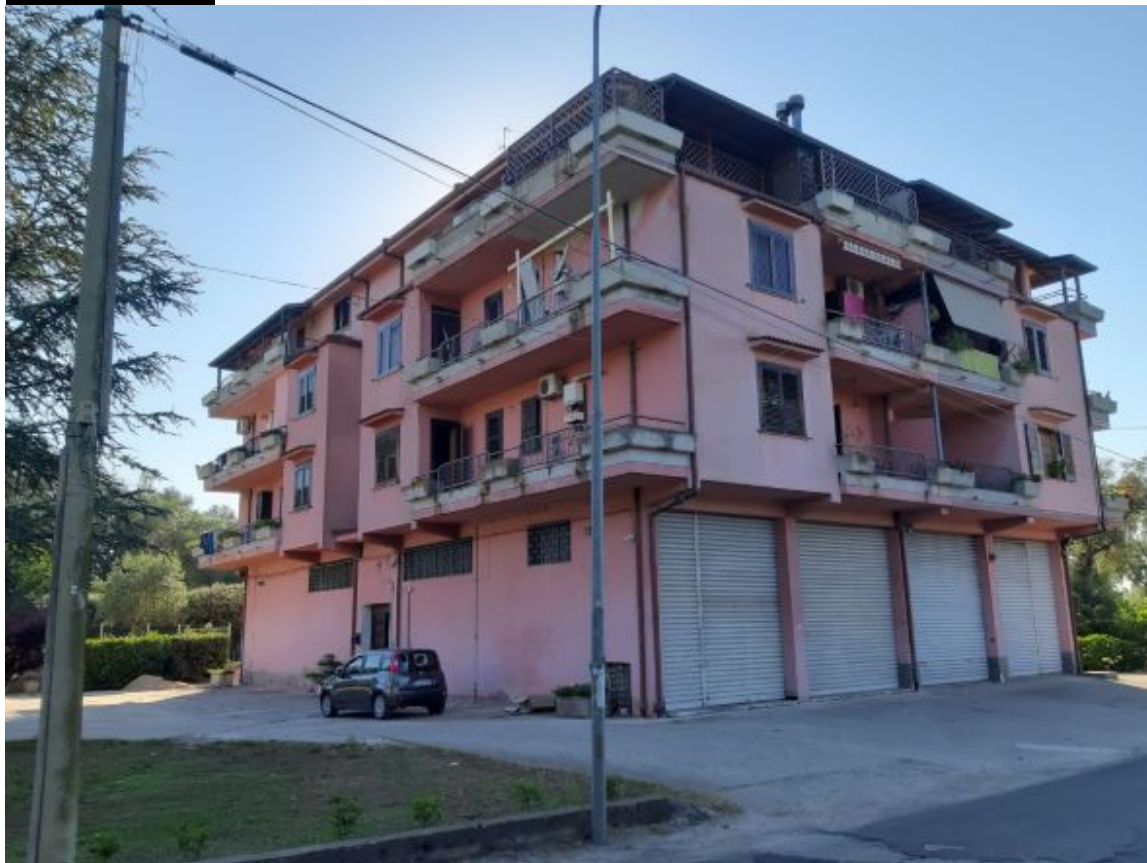
FOTO n. 4 Il Fabbricato visto nel suo insieme

Trattasi dell'appartamento al primo piano, nel lato interno di un fabbricato in cemento armato, a quattro elevazioni fuori terra, in Contrada Primogenito. Il fabbricato, nel suo complesso, esternamente si presenta completamente rifinito e tinteggiato ed è diviso – perpendicolarmente alla strada pubblica - in due parti autonome, ciascuna corredata di vano scala sito in posizione laterale rispetto alla facciata principale.

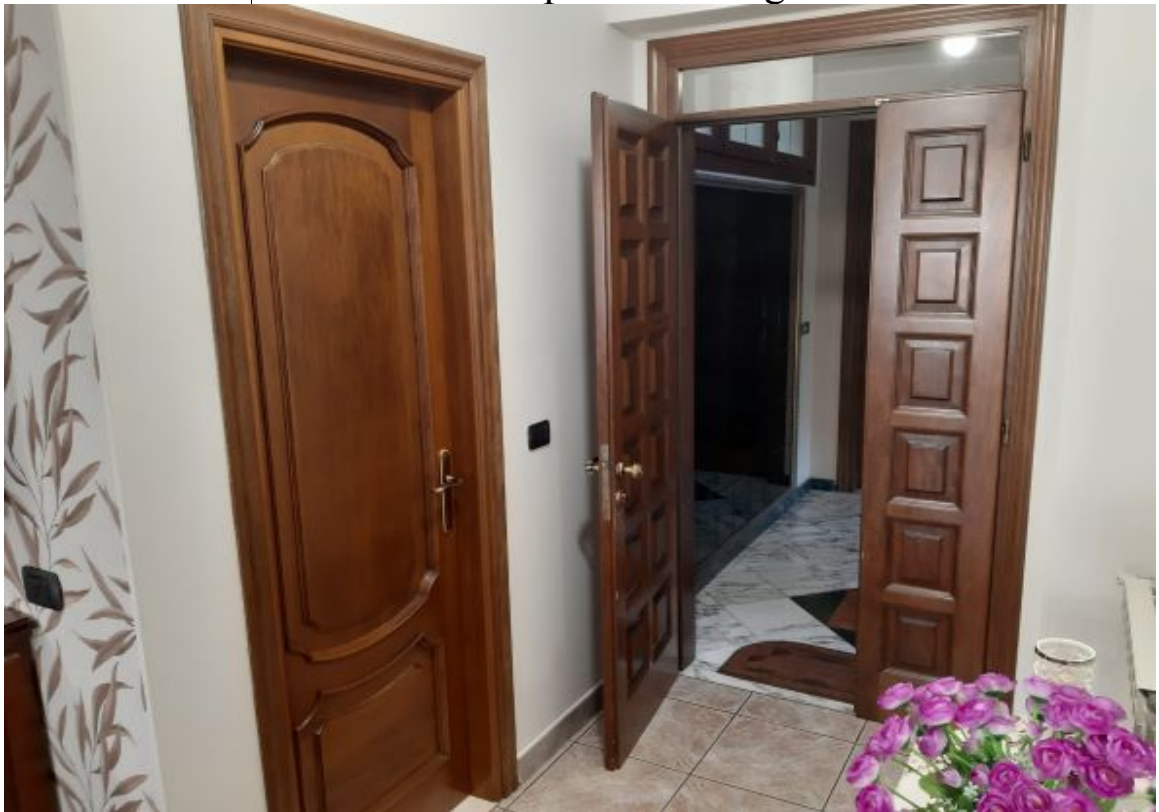
FOTO n. 7 - Il portone d'ingresso

L'appartamento oggetto di valutazione è sito al primo piano con pareti esterne prospicienti sulla parte laterale e sul retro del fabbricato. L'accesso dall'esterno è servito da un portone caposcala in legno massello bugnato, che apre sul vano scale.

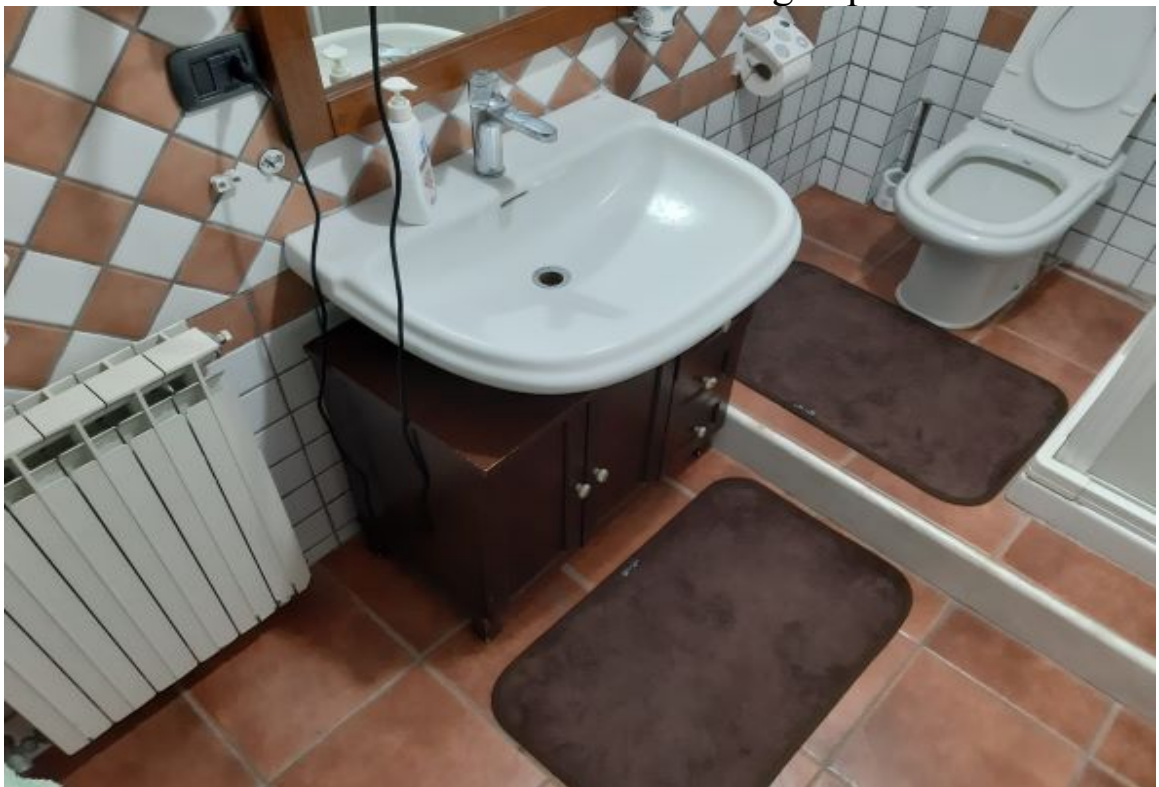
FOTO n. 8 - Bagno piccolo

L'appartamento è corredato di doppi servizi igienici uno, più piccolo, è nella zona giorno, in prossimità dell'ingresso. E' corredato di doccia e di una porta balcone che, oltre ad illuminare ed areare l'ambiente, serve l'accesso ad un piccolo vano scoperto adibito a lavanderia e ricavato dalla divisione al 50% - tra i due appartamenti del primo piano - del pozzo luce ricavato nella parte centrale del fabbricato, in corrispondenza del vano scala.

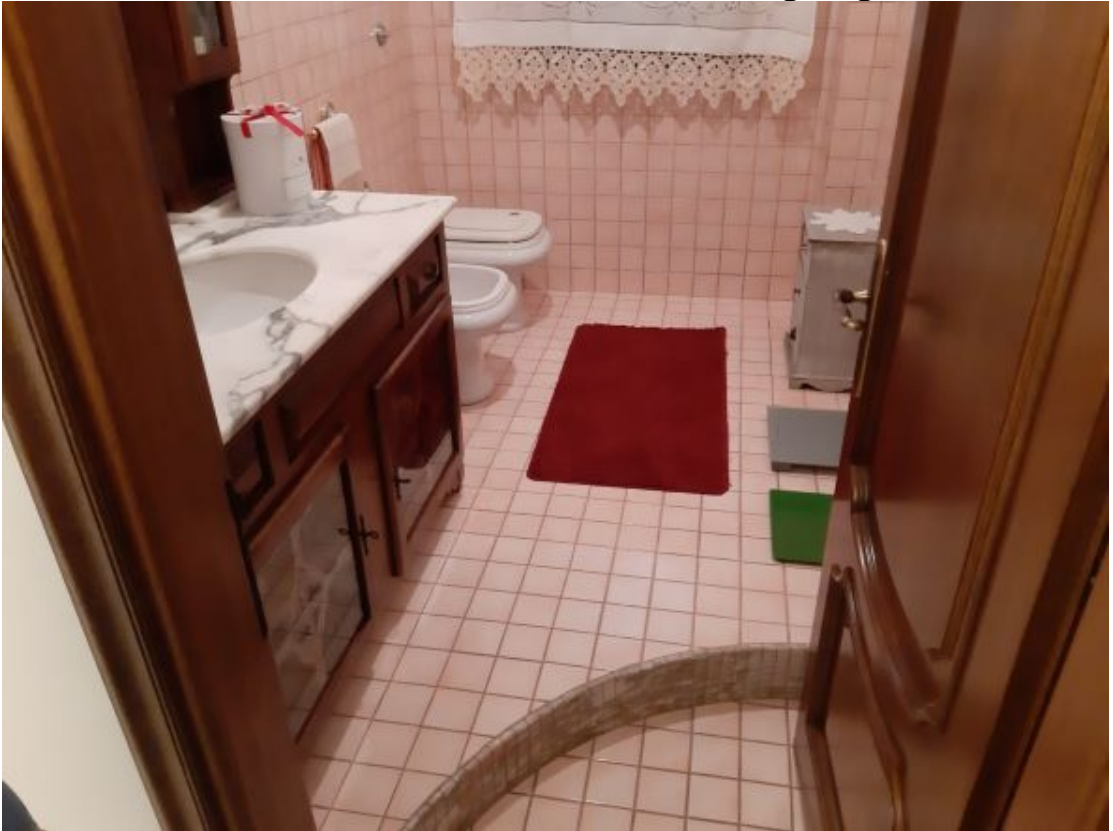
FOTO n. 9 - Bagno grande

L'altro servizio igienico è a servizio della zona notte, presenta il gradino di pendenza per gli scarichi, è corredato soltanto dei sanitari essenziali, senza ne vasca ne box doccia.

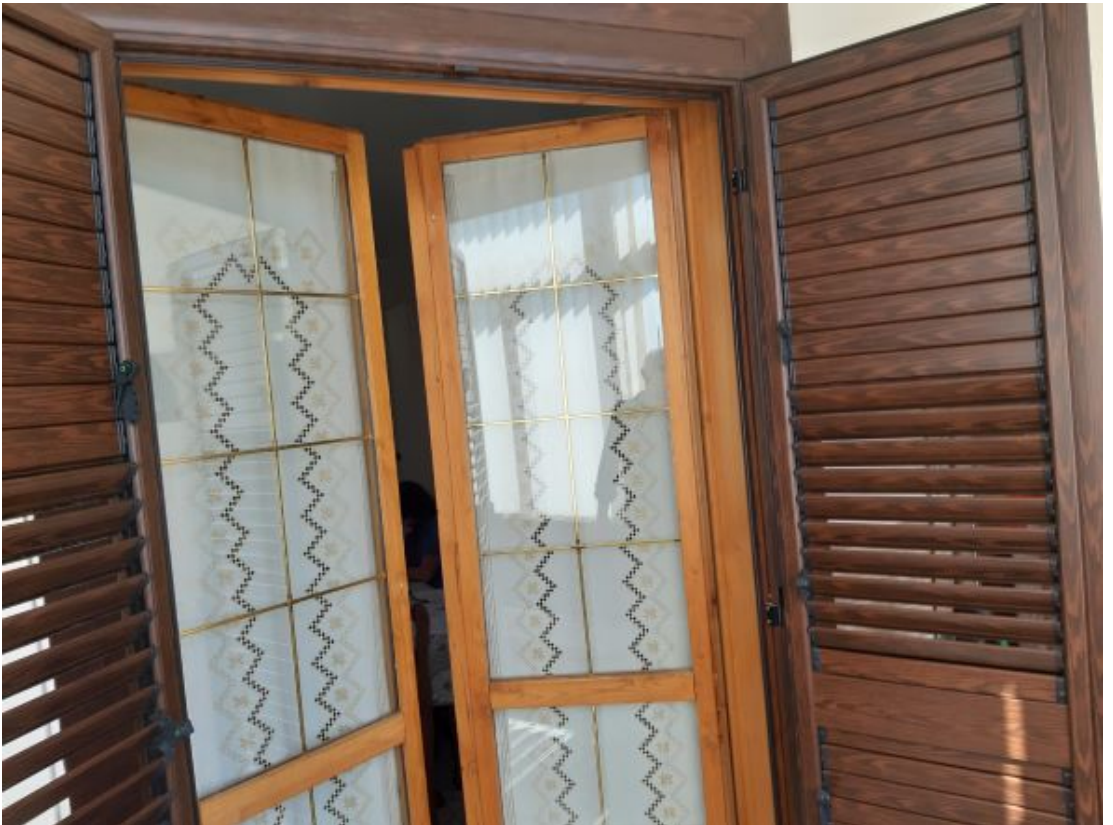
**FOTO n. 10 – Particolare infissi esterni**

Gli infissi esterni hanno persiane in alluminio preverniciato, color legno scuro, ed i battenti interni in legno massello di colore chiaro, con tamponatura in vetrocamera con inglesina dorata.

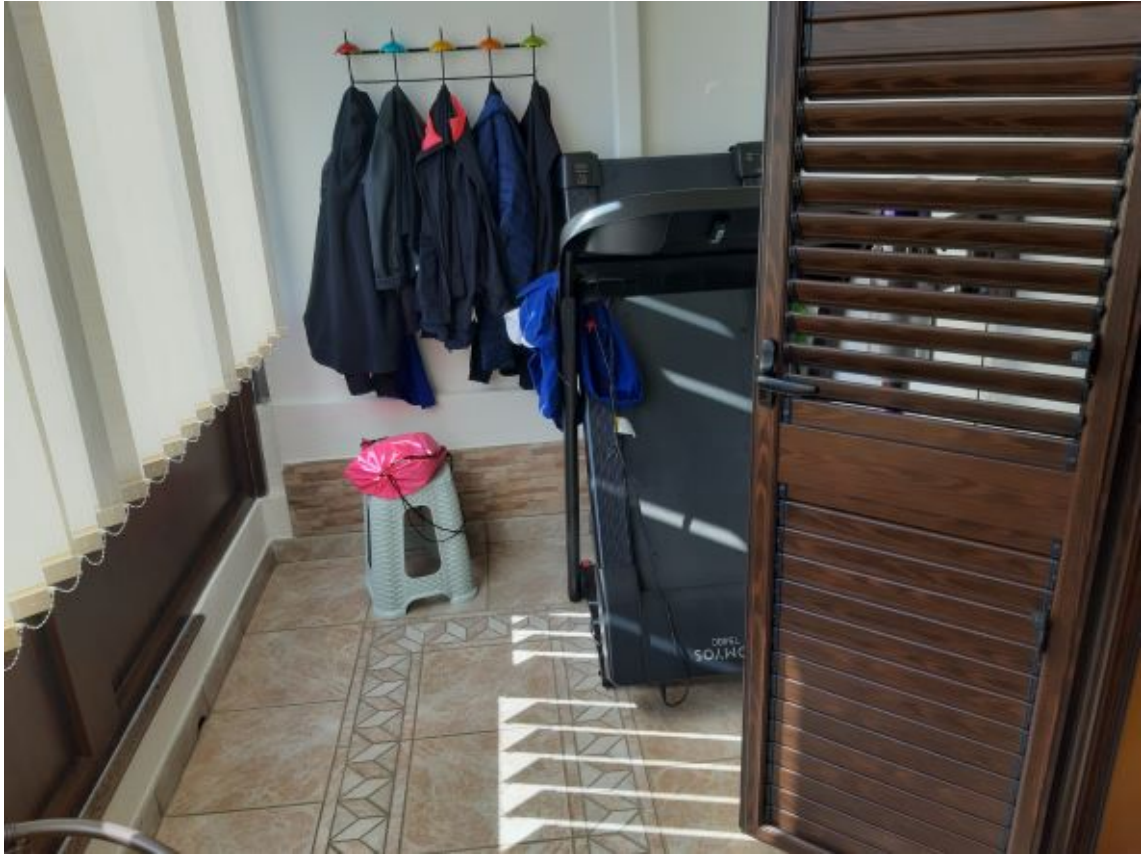
FOTO n. 11 – Il vano ricavato con la chiusura del balcone

Il balcone/veranda sul retro, si presenta chiuso da una struttura in alluminio con tamponatura in vetro semplice, è trasformato in un ulteriore vano che amplia la superficie interna dell'appartamento ma limita la luminosità ed aerazione alla zona giorno, che è sottesa alla stessa fonte luce/aria.

- La chiusura della veranda/balcone prospiciente sul retro del fabbricato è stata effettuata senza i prescritti provvedimenti autorizzativi e pertanto è da considerarsi abusiva.
- La divisione e chiusura del pozzo luce, trasforma un bene comune a tutte le unità del fabbricato, in un bene accessorio all'appartamento in questione. Anche questa trasformazione è stata effettuata senza le formali autorizzazioni e pertanto è da considerarsi abusiva.

Abbattimento del 10% per tener conto delle spese necessarie per la messa a norma degli impianti, per la sanatoria/rimozione dei piccoli abusi, nonché per l'assenza di garanzia per eventuali vizi occulti.

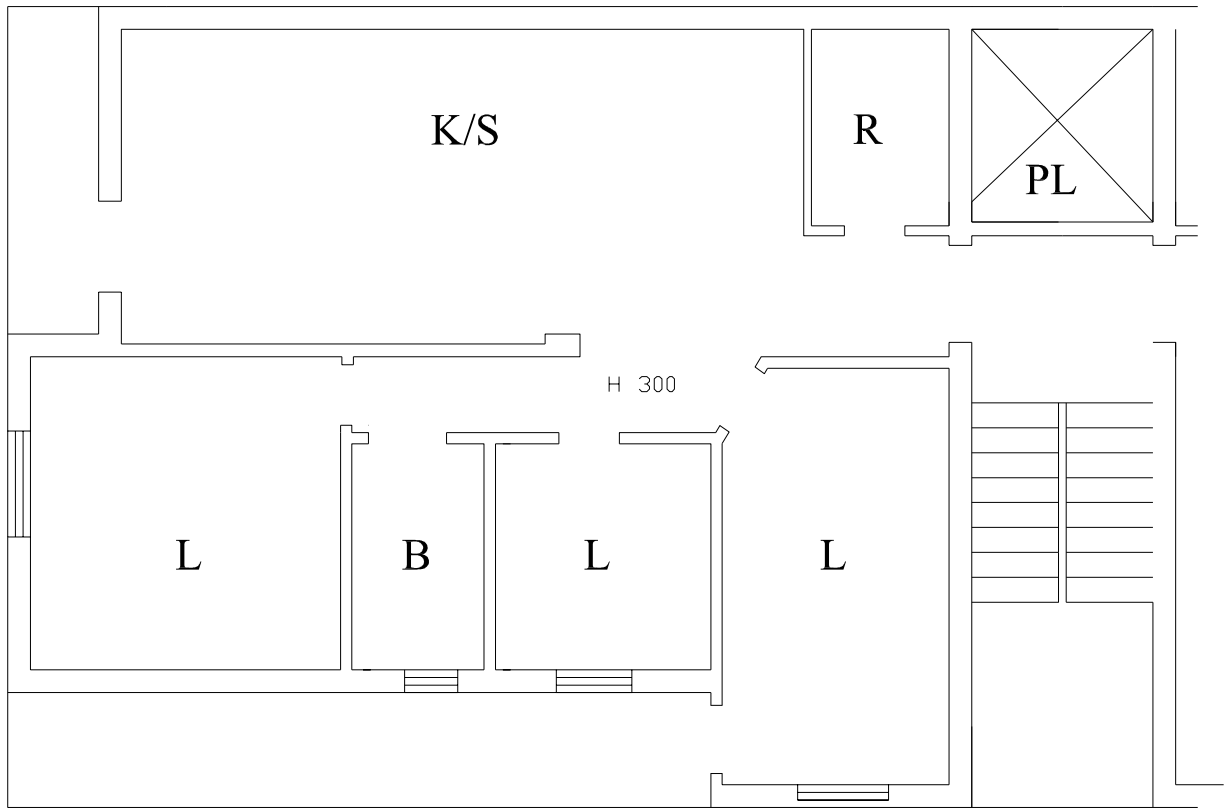
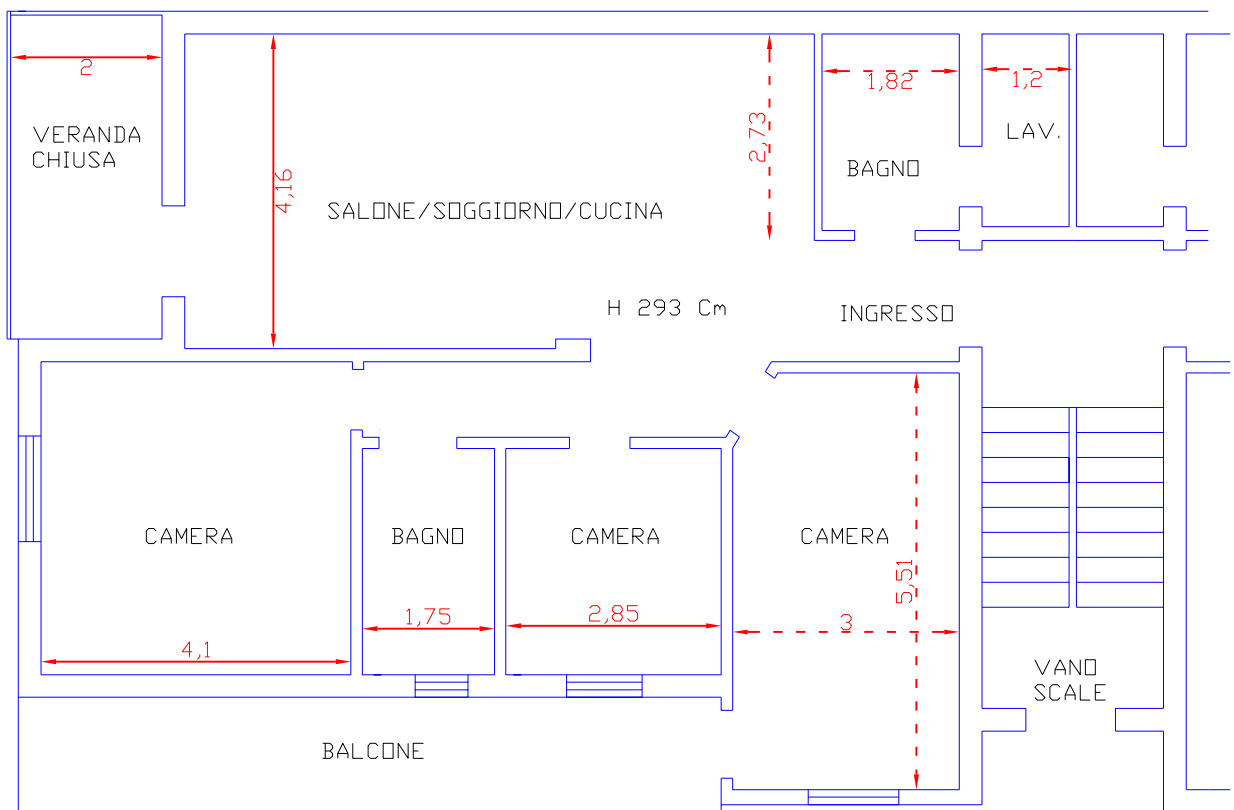
PLANIMETRIA INDICATIVA - POLISTENA F. 7 p.la 21 sub 5 -PIANO 1°

N.B. Per una articolata descrizione dell'immobile in esecuzione, si rimanda agli allegati fotografici e planimetrici – planimetria di fatto redatta su rilievi catastali e diretti.

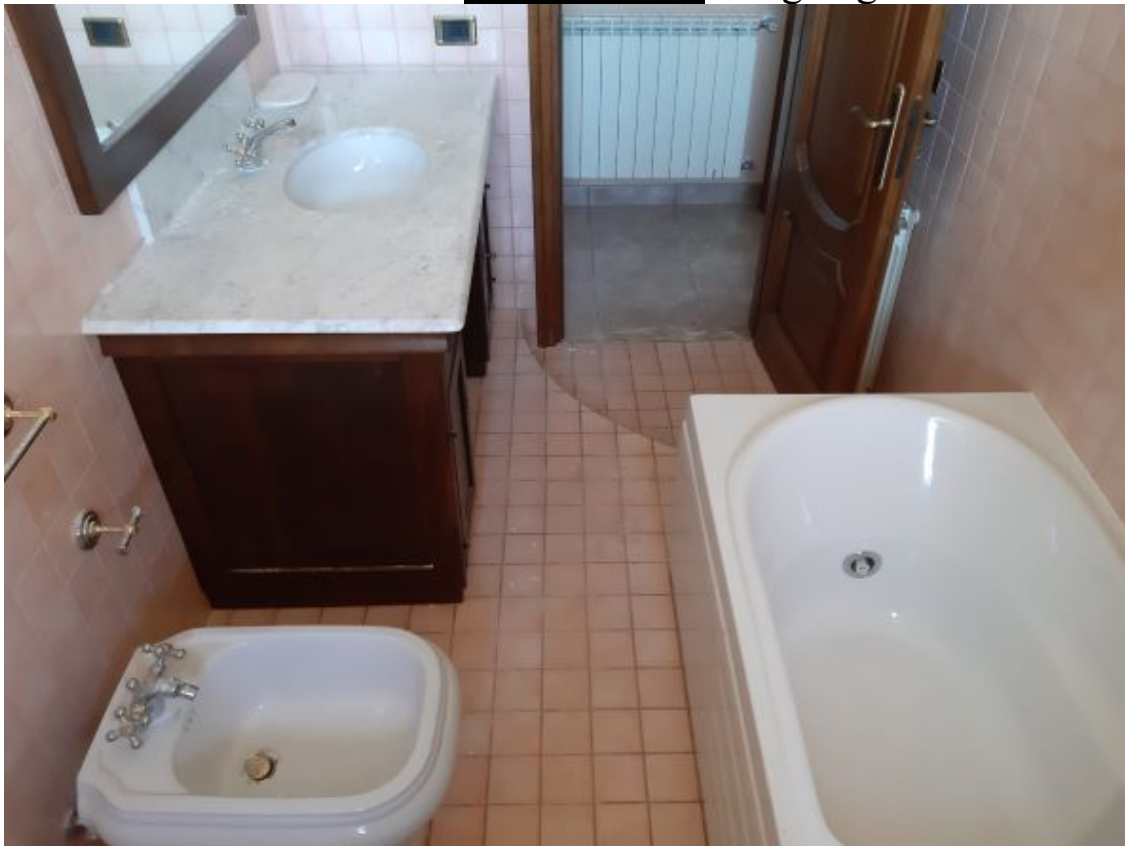
FOTO n. 9 – Il bagno grande

L'altro servizio igienico è a servizio della zona notte, presenta il gradino di pendenza per gli scarichi. Il soffitto si presenta con le finiture

scrostate, segno di recenti infiltrazioni d'acqua provenienti dal piano superiore.

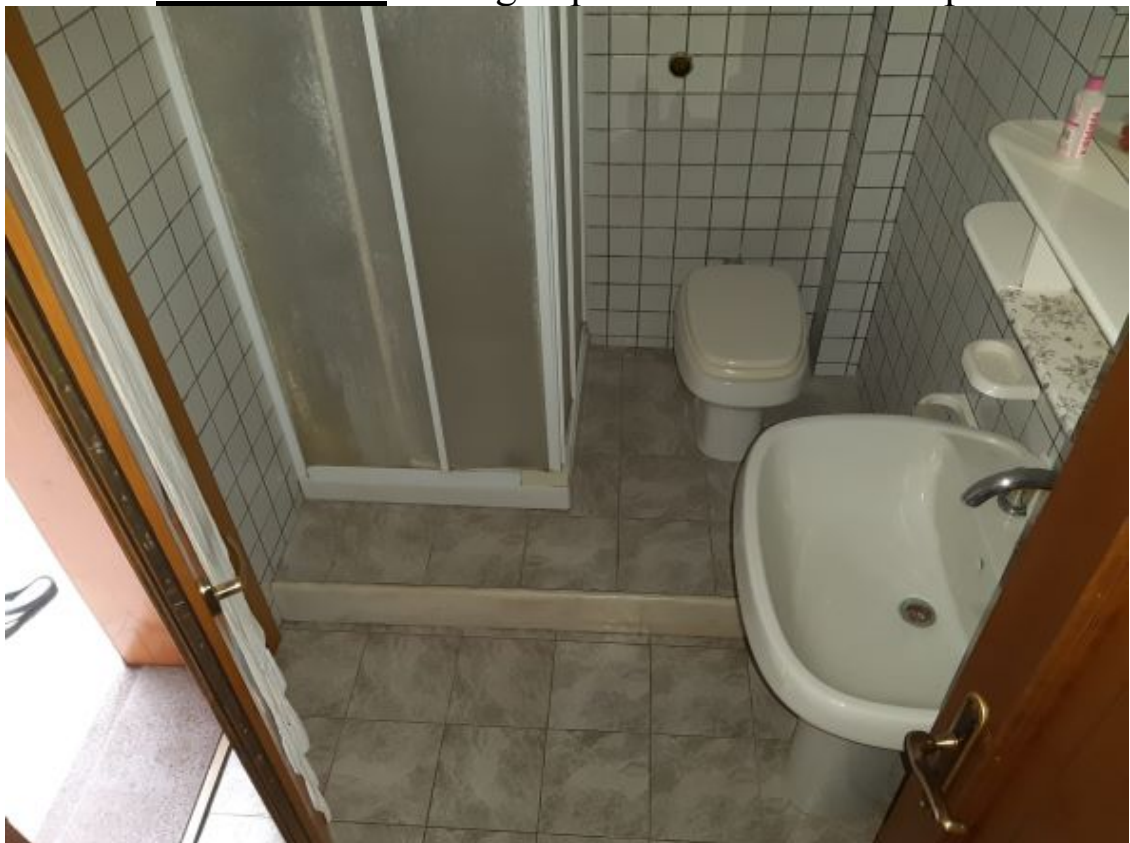
FOTO n. 10 – Il bagno piccolo e l'accesso al pozzo luce

L'appartamento è corredato di doppi servizi igienici uno, più piccolo, è nella zona giorno, in prossimità dell'ingresso. E' corredato di doccia e di una porta balcone che, oltre ad illuminare ed areare l'ambiente, serve l'accesso ad un piccolo vano scoperto adibito a lavanderia e ricavato dalla divisione al 50% - tra i due appartamenti del primo piano - del pozzo luce ricavato nella parte centrale del fabbricato, in corrispondenza del vano scala.

- La divisione e chiusura del pozzo luce, trasforma un bene comune a tutte le unità del fabbricato, in un bene accessorio all'appartamento in questione. Detta trasformazione è stata effettuata senza le formali autorizzazioni e pertanto è da considerarsi abusiva.

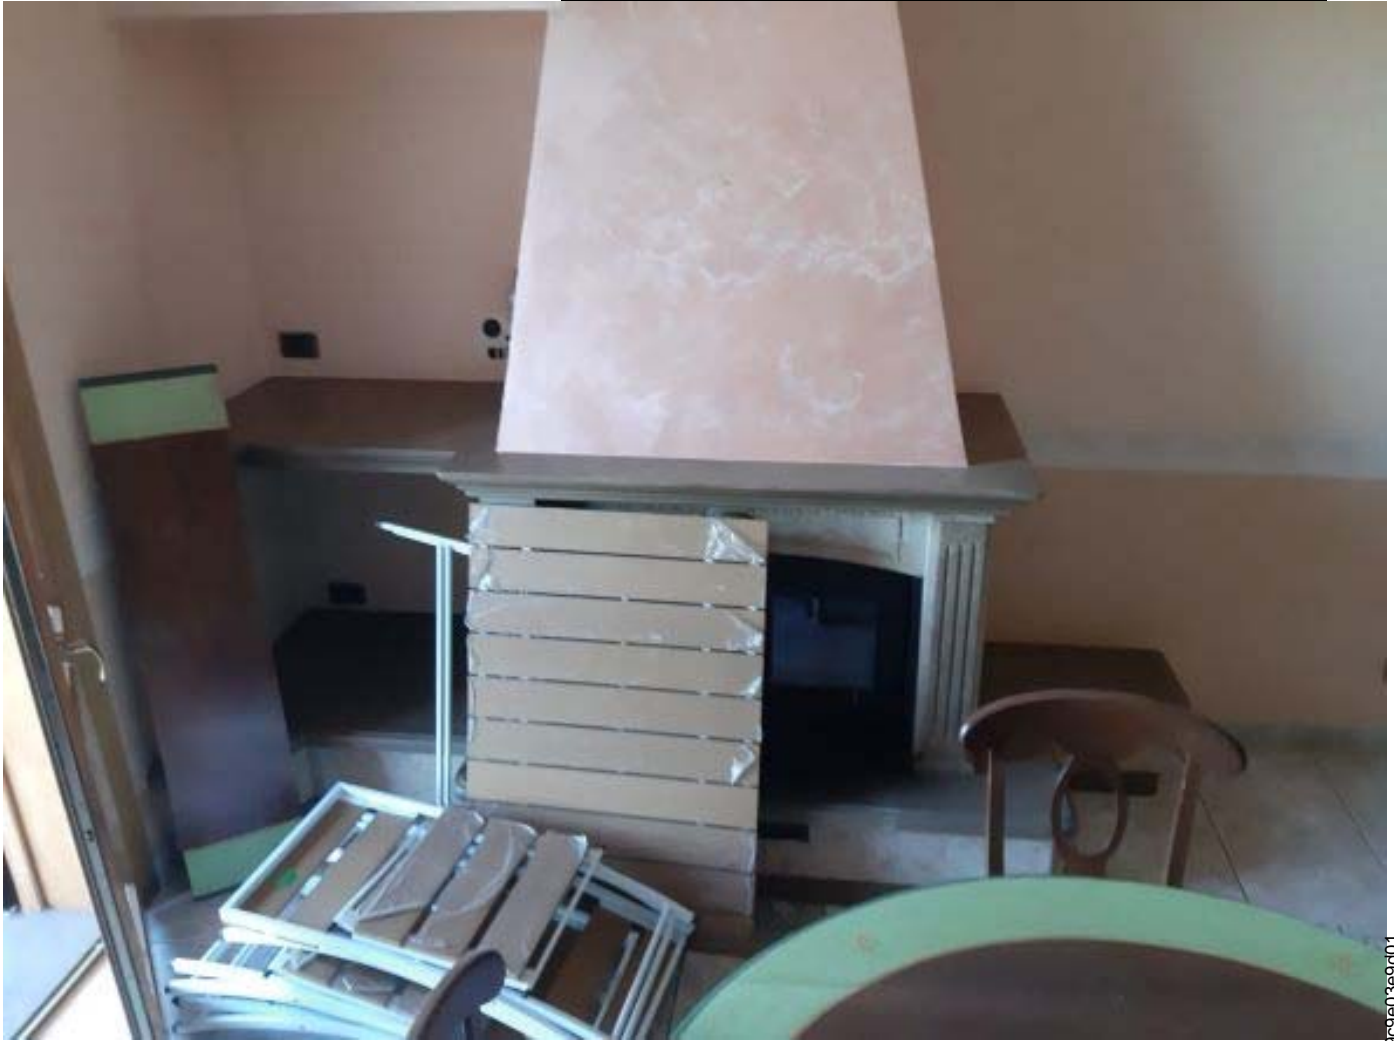
FOTO n. 13- Particolare del termocamino

Oltre all'impianto a metano l'appartamento è corredato di riscaldamento con termocamino alimentato a legna.

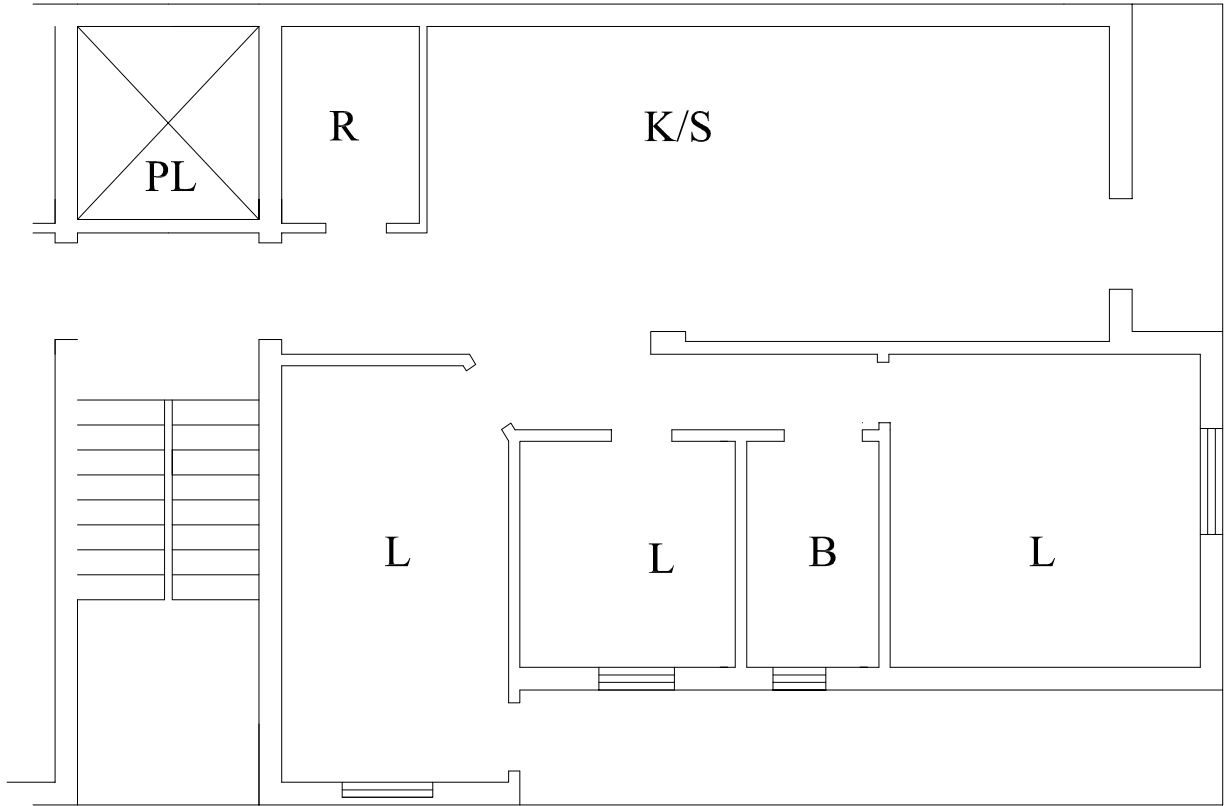
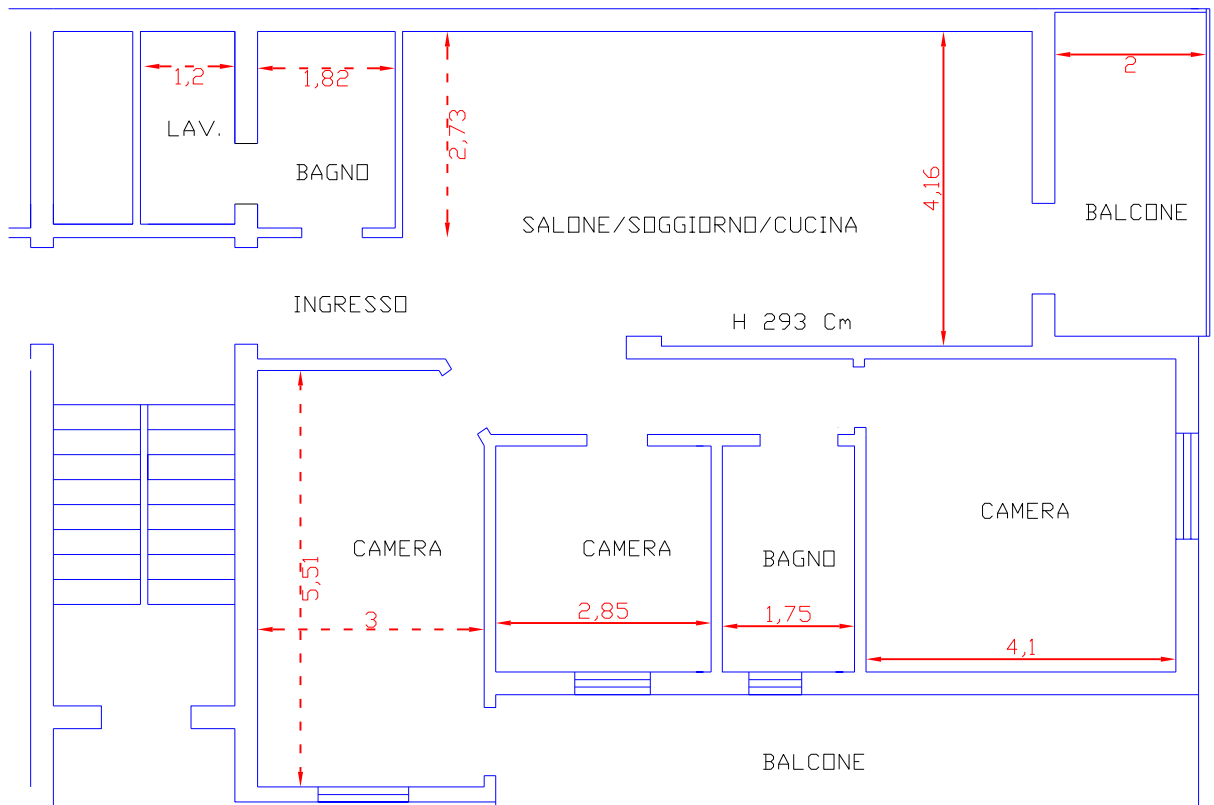
PLANIMETRIA INDICATIVA - POLISTENA F. 7 p.lla 21 sub 6 -PIANO 1°

N.B. Per una articolata descrizione dell'immobile in esecuzione, si rimanda agli allegati fotografici e planimetrici – planimetria di fatto redatta su rilievi catastali e diretti.
