***TRIBUNALE DI REGGIO CALABRIA***

**CONSULENZA TECNICA D'UFFICIO  
PROCEDURA ESECUTIVA IMMOBILIARE  
N°75/2022 R.G.Es.**

**ELABORATO PERITALE C.T.U.  
FORMATO PRIVACY**

ESECUZIONE IMMOBILIARE n°75/2022 R.G.E.

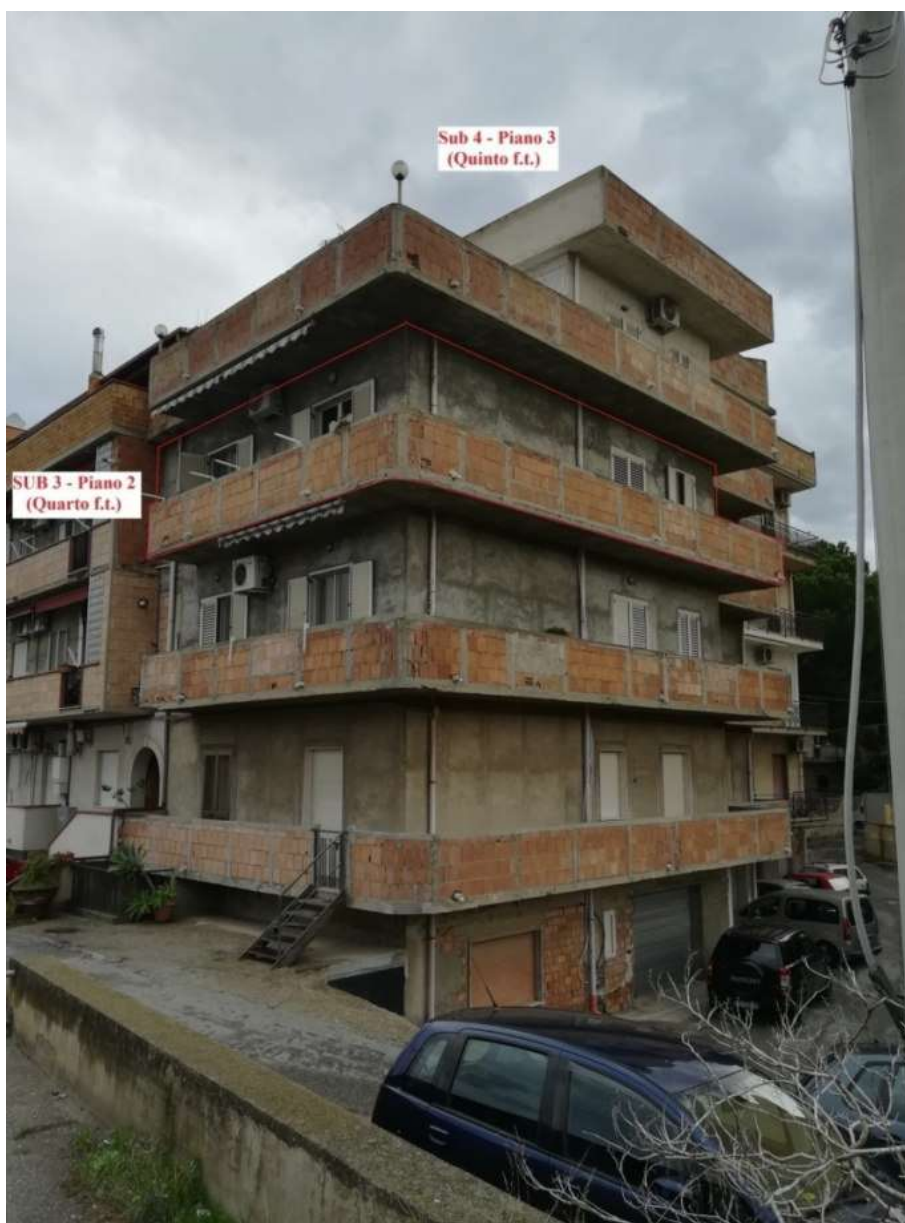
**Foto 2.** Vista assometrica del fabbricato, con indicati gli immobili oggetto di pignoramento

Il corpo di fabbrica, di che trattasi, si trova in fregio alla via Saracinello, come si può osservare dalla vista aerea, sopra riportata (si veda Foto 1, Allegato 1), ed i beni, oggetto di pignoramento, sono posti, rispettivamente (si veda Foto 2, Allegato 1):

- al piano secondo (terzo f.t., dal livello della strada di via Saracinello, mentre, quarto f.t., dal livello di ingresso principale, posto al piano seminterrato S1), una distinta civile abitazione, identificata catastalmente con il sub 3;

- al piano terzo (quarto f.t., dal livello della strada di via Saracinello, mentre, quinto f.t., dal livello di ingresso principale, posto al piano seminterrato S1), una distinta civile abitazione, identificata catastalmente con il sub 4.

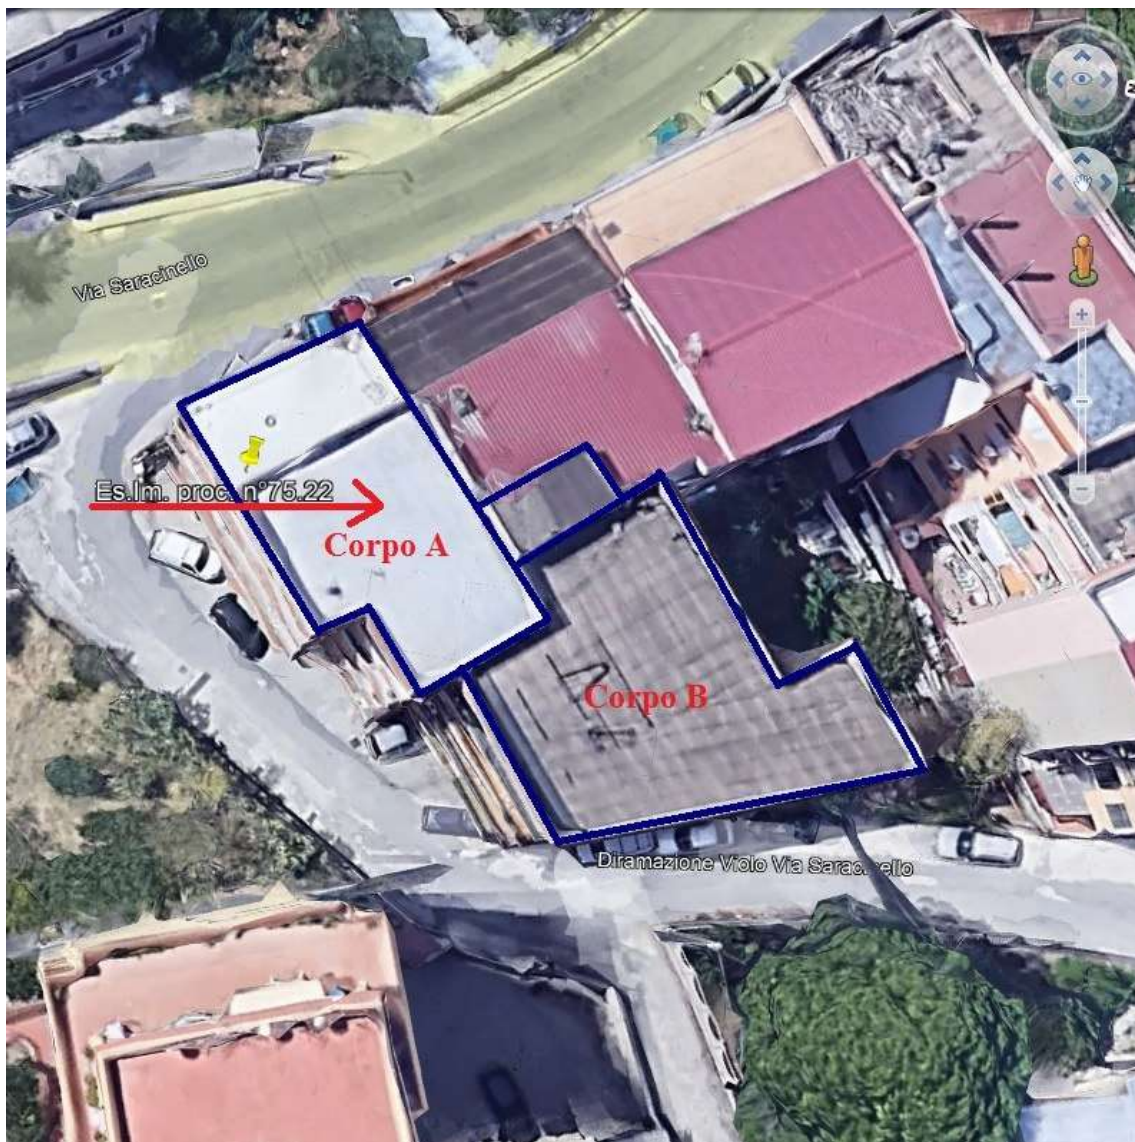
**Foto 3.** Vista aerea del fabbricato, dove, ai piani secondo e terzo, si trovano gli immobili oggetto di pignoramento

Gli immobili, oggetto di pignoramento, insistono su di un fabbricato caratterizzato da due corpi di fabbrica (per maggiore comprensione, corpo A e B; si veda Foto 3, Allegato 1), dove, nel corpo di fabbrica A, posto a Sud/Ovest, insistono i due immobili oggetto di pignoramento, costituenti due distinte unità abitative. La struttura portante è stata realizzata in cemento armato con tamponature in mattoni forati; il fabbricato si compone, inoltre, di una corte annessa e di una terrazza praticabile, a cinque piani fuori terra (piano seminterrato, piano terra e tre piani) dove sono distribuite, prevalentemente, civili abitazioni.

1. struttura in cemento armato;
2. pareti esterne in muratura di mattoni dello spessore di 30 cm;
3. solai in cemento armato misto a laterizi;
4. tetto con terrazza praticabile.

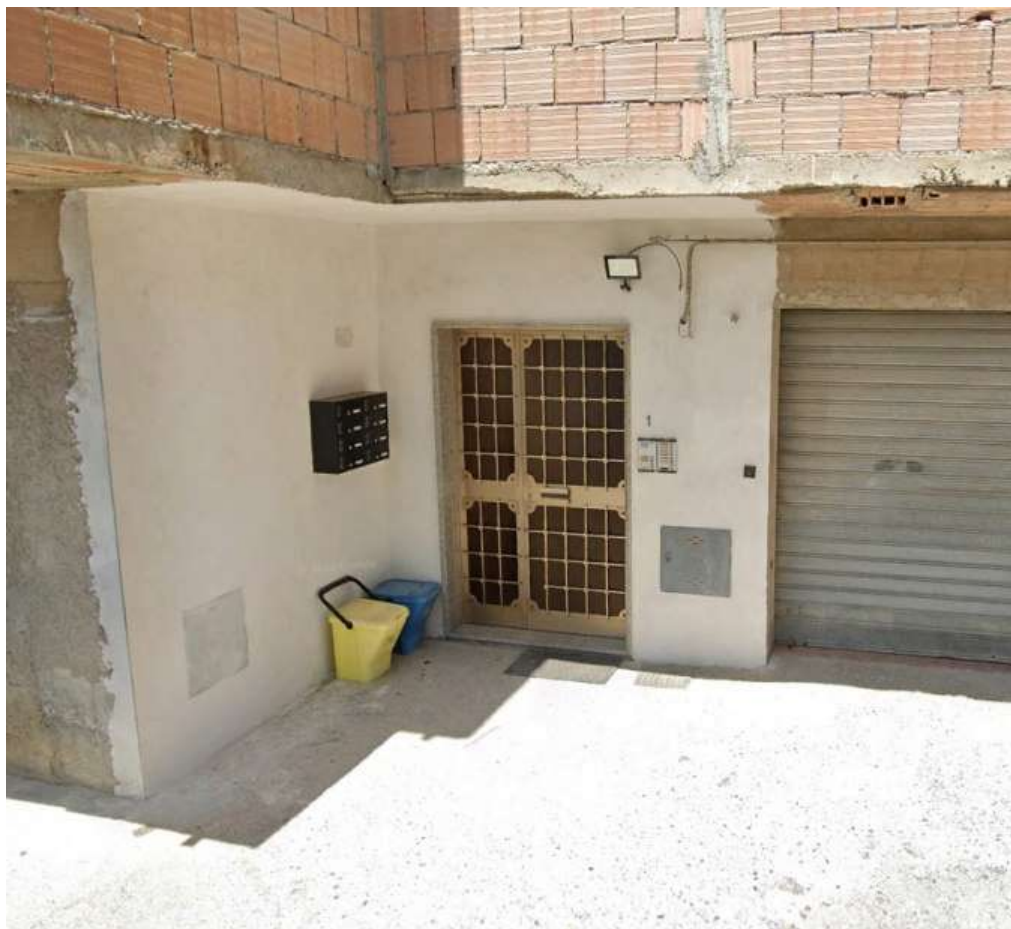
- ✓ l'accesso principale è garantito da una corte annessa al fabbricato, posto sul lato Sud-Est dello stesso, dalla quale è possibile accedere, mediante il portone d'ingresso della scala, che serve le abitazioni ai diversi livelli, agli immobili oggetto di pignoramento (si vedano Foto 4 e 5, Allegato 1);

**Foto 4.** Vista del portone di ingresso a cui si accede dalla corte esterna al fabbricato che dà accesso ai beni oggetto di pignoramento, posti, rispettivamente, al piano secondo ed al piano terzo

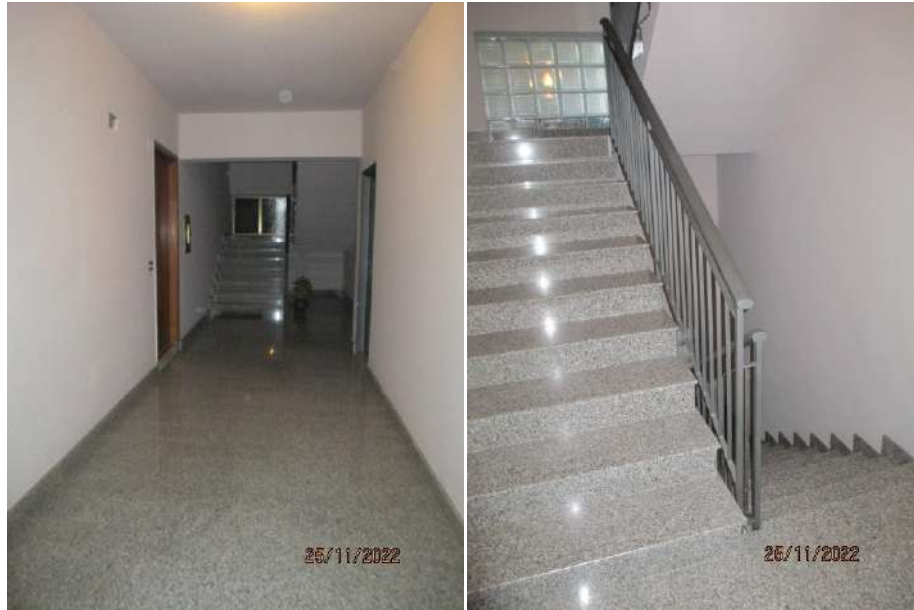
- ✓ il vano scala, interno all'unità immobiliare, consente di potere accedere ai vari ambienti, distribuiti sui vari livelli, e si presenta in ferro battuto di colore grigio-fumo, avente più rampe di scale, che si presentano in buone condizioni (si veda Foto 5, Allegato 1);

**Foto 5.** Vista dell'androne e delle rampe della scala che disimpegna i beni oggetto di pignoramento, posti, rispettivamente, al piano secondo ed al piano terzo

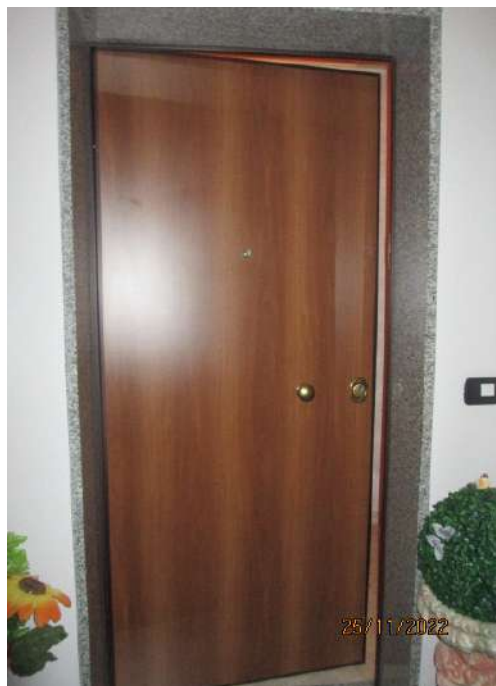
*Foto 6. Vista del portone d'ingresso*

L'immobile, al piano secondo, come già detto, possiede l'entrata sul lato Sud-Est del prospetto del fabbricato, costituita da un ingresso con portone blindato, a cui si accede dalla scala (si veda Foto 6, Allegato 1).

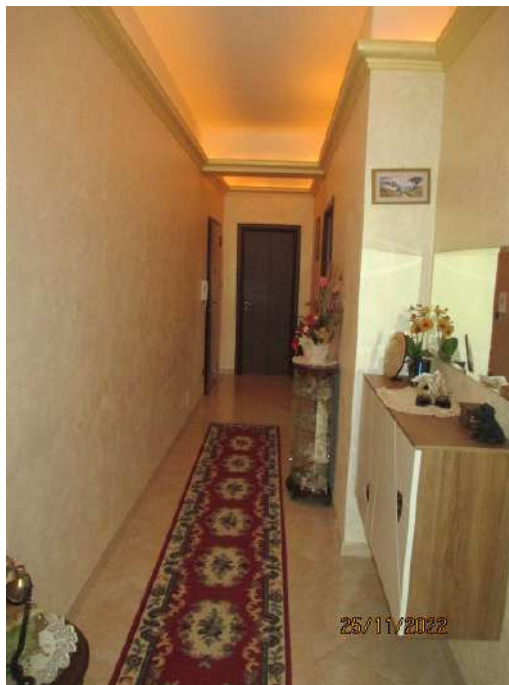
**Foto 7.** Vista del disimpegno 1

1. Il **disimpegno 1** possiede una superficie utile calpestabile di circa mq 10,65, e, come già detto, serve un bagno e la cucina/soggiorno, oltre a consentire l'accesso ad un secondo disimpegno (*si veda Foto 7, Allegato 1*);

- un soffitto tinteggiato di colore chiaro, con modanature ed interposto sistema di illuminazione;
- una pavimentazione in gres porcellanato di colore chiaro, a forma quadrata, con il battiscopa del medesimo colore e della stessa tipologia della;
- le pareti risultano tinteggiate di colore chiaro.

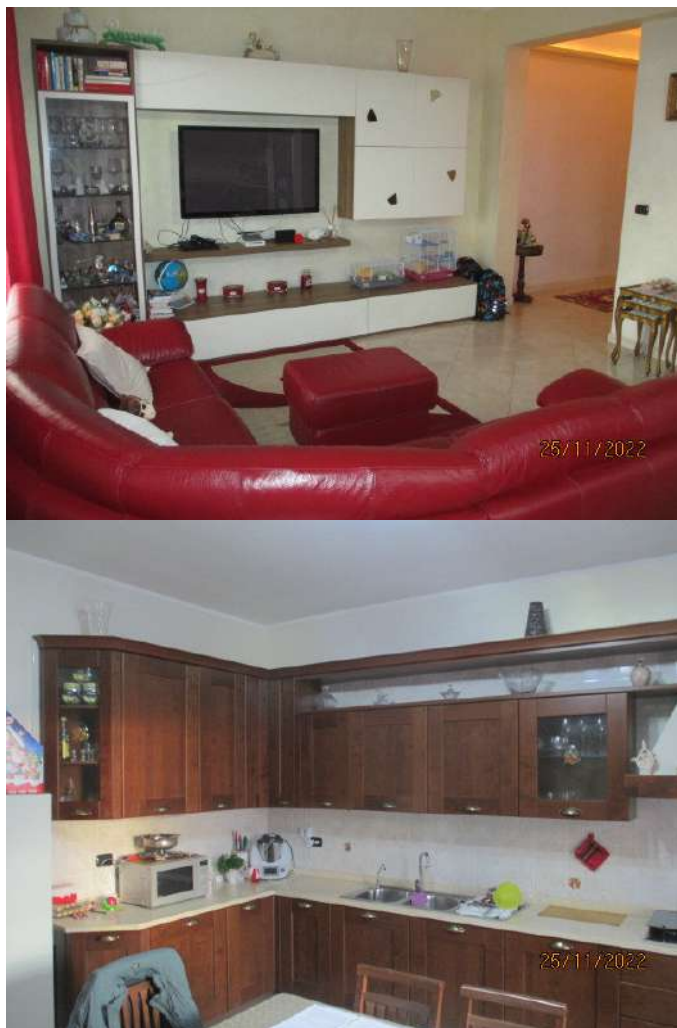
*Foto 8. Vista dell'ambiente cucina/soggiorno*

2. La zona **cucina/soggiorno** (*si veda Foto 8, Allegato 1*), è composta da un unico ambiente aperto, e possiede una superficie utile calpestabile di circa mq 37,39. L'ambiente si affaccia sul lato Sud-Ovest ed ha due porte finestre che consentono l'accesso al balcone che corre lungo tutta la lunghezza perimetrale del fabbricato.

- un soffitto tinteggiato di colore bianco, con più punti luce;
- due porte-finestre, poste entrambe sul lato Sud-Ovest, realizzate in alluminio a doppio vetro e con persiana in alluminio;
- una pavimentazione in gres porcellanato di colore chiaro, a forma quadrata, con il battiscopa del medesimo colore e della stessa tipologia della pavimentazione;
- le pareti risultano tinteggiate di colore chiaro.

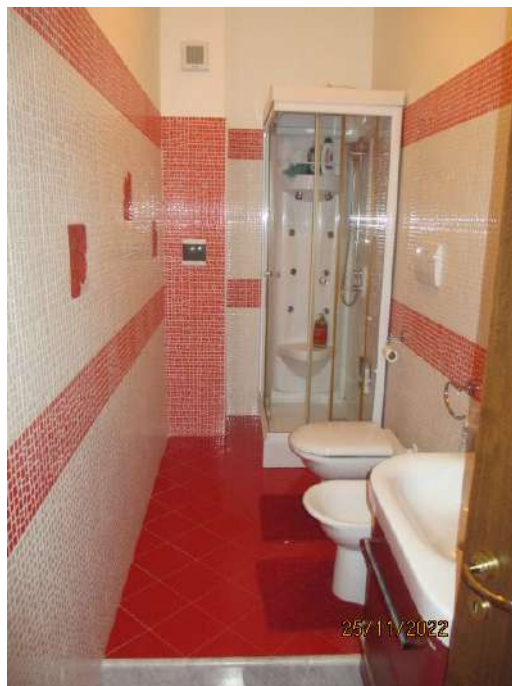
*Foto 9. Vista del bagno WC 1*

3. Il **bagno WC 1** (si veda Foto 9, Allegato 1), possiede una superficie utile calpestabile di circa mq 4,75.

- da una pavimentazione in piastrelle di ceramica, a forma quadrata, di colore rosso;
- da pareti rivestite con delle piastrelle di colore bianco ed alcune di colore rosso, a forma rettangolare, a mosaico, fino ad un'altezza di circa m 2,20; sopra il suddetto rivestimento, le pareti sono tinteggiate di colore bianco, fino al soffitto;
- da un soffitto tinteggiato di colore bianco, con la presenza di un punto luce;
- da un lavabo in ceramica di colore bianco, con mobile di colore rosso e specchiera;
- da un vaso igienico e da un bidet, entrambi in ceramica di colore bianco;
- da una doccia, con apposito box doccia;
- da un sistema di areazione forzata, per l'assenza di finestra.

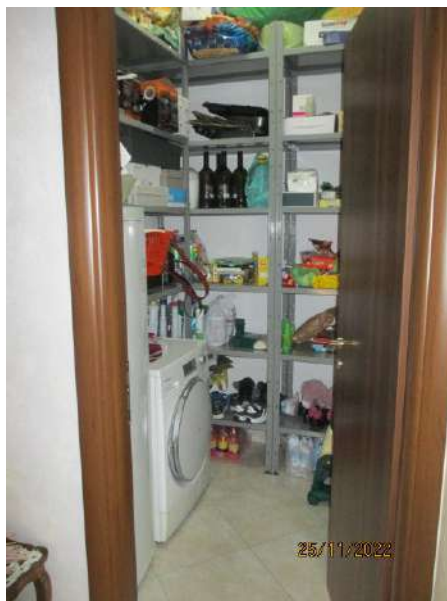
*Foto 10. Vista del ripostiglio*

**4.** Il *ripostiglio* possiede una superficie utile calpestabile di circa mq 3,72.

- da una pavimentazione in gres porcellanato, a forma quadrata, di colore chiaro;
- da pareti tinteggiate di colore bianco;
- da un soffitto tinteggiato di colore bianco, con la presenza di un punto luce.

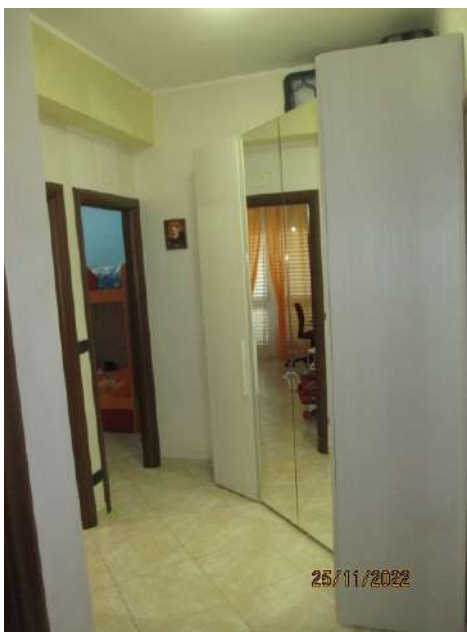
*Foto 11. Vista del disimpegno 2*

5. Il **disimpegno 2** possiede una superficie utile calpestabile di circa mq 8,16, e, come già detto, serve un bagno e tre camere da letto, di cui una matrimoniale;

- un soffitto tinteggiato di colore chiaro, con due punti luce;
- una pavimentazione in gres porcellanato di colore chiaro, a forma quadrata, con il battiscopa del medesimo colore e della stessa tipologia della pavimentazione;
- le pareti risultano tinteggiate di colore chiaro.

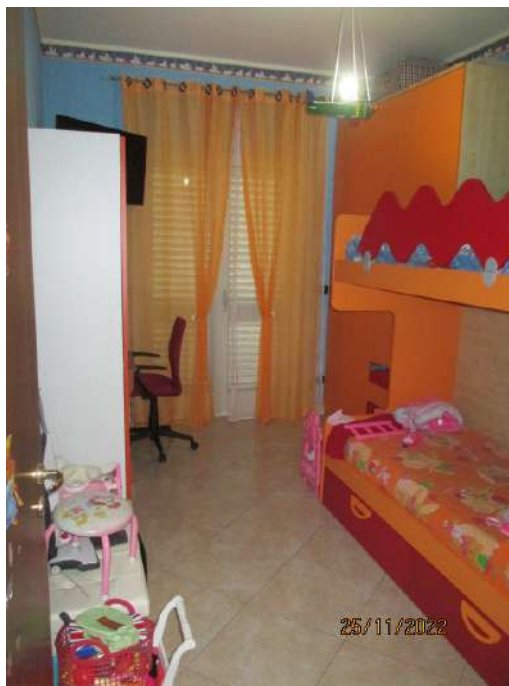
**Foto 12.** Vista della camera 1

6. La **camera 1** possiede una superficie utile calpestabile di circa mq 12,43. La stessa, possiede un balcone comune con gli altri ambienti, di superficie complessiva pari a mq 30,93. E' possibile accedervi dal rispettivo disimpegno mediante una porta tamburata di colore marrone scuro.

- un soffitto tinteggiato di colore bianco, con un punto luce;
- una porta/finestra, a due ante, realizzata in alluminio a doppio vetro, con persiana, anch'essa in alluminio;

- una pavimentazione in gres porcellanato, a forma rettangolare, con il battiscopa del medesimo colore e della stessa tipologia della pavimentazione;
- un balcone comune con gli altri ambienti;
- le pareti risultano tinteggiate di colore celeste.

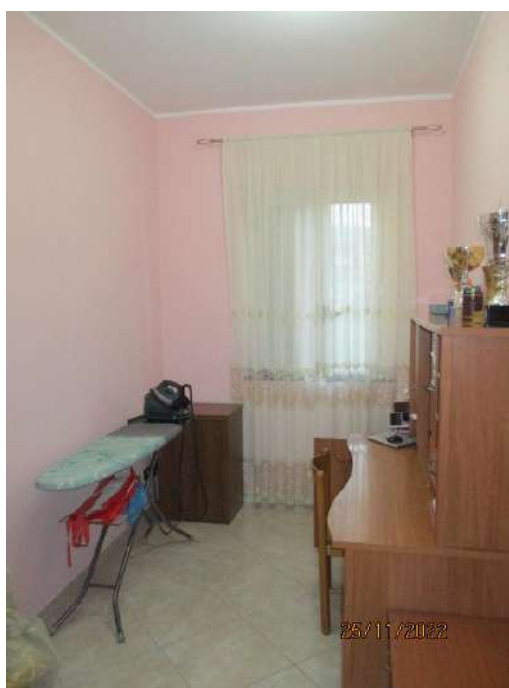
**Foto 13.** Vista della camera 2

7. La **camera 2** possiede una superficie utile calpestabile di circa mq 9,08. E' possibile accedervi dal rispettivo disimpegno mediante porta tamburata di colore marrone scuro.

- un soffitto tinteggiato di colore bianco, con un punto luce;
- una finestra a due ante, realizzata in alluminio a doppio vetro, con persiana, anch'essa in alluminio;
- una pavimentazione in gres porcellanato, a forma quadrata, con il battiscopa del medesimo colore e della stessa tipologia della pavimentazione;
- le pareti risultano tinteggiate di colore rosa.

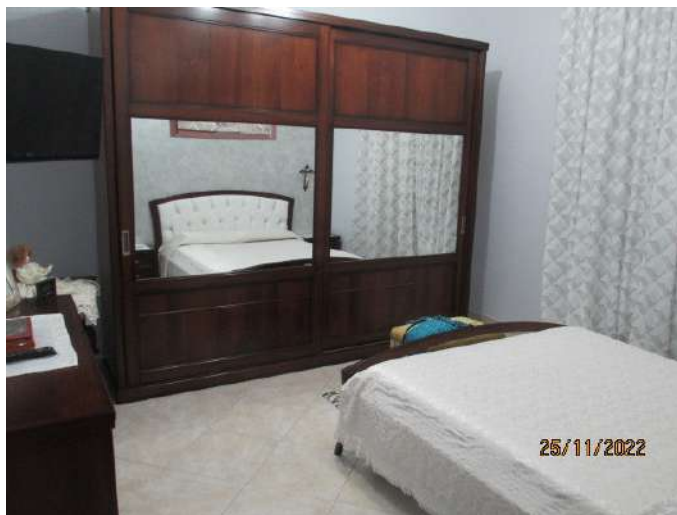
*Foto 14. Vista della camera matrimoniale*

8. La **camera 3**, matrimoniale, possiede una superficie utile calpestabile di circa mq 17,38. La stessa possiede un balcone comune con gli altri ambienti, di superficie complessiva pari a mq 30,93. E' possibile accedervi dal rispettivo disimpegno mediante porta tamburata di colore marrone scuro.

- un soffitto tinteggiato di colore bianco, con un punto luce;
- una porta/finestra a due ante, realizzata in alluminio a doppio vetro, con persiana, anch'essa in alluminio;
- una pavimentazione in gres porcellanato, a forma rettangolare, con il battiscopa del medesimo colore e della stessa tipologia della pavimentazione;
- un balcone comune con gli altri ambienti;
- le pareti risultano tinteggiate di colore bianco.

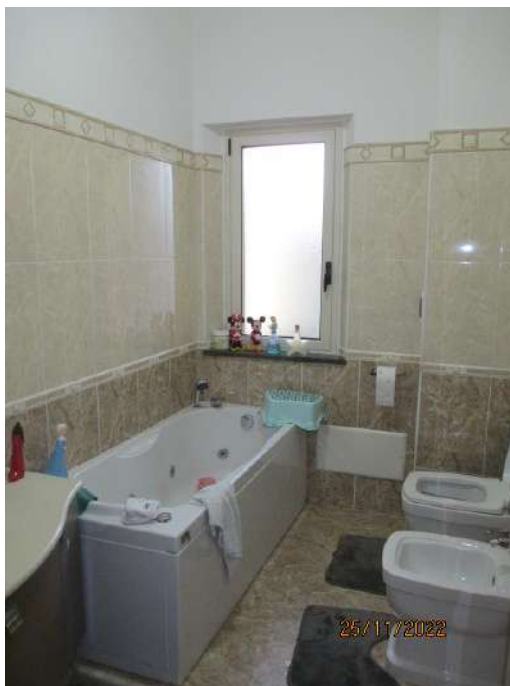
*Foto 15. Vista del bagno WC 2*

9. Il **bagno WC 2** possiede una superficie utile calpestabile di circa mq 5,49. E' possibile accedervi dal disimpegno, per mezzo di una porta in legno tamburato, di colore scuro.

- da una pavimentazione in piastrelle di ceramica, a forma rettangolare, di colore marrone chiaro;
- da pareti rivestite con delle piastrelle di colore beige, a forma rettangolare, fino ad un'altezza di circa m 2,20; sopra il suddetto rivestimento, le pareti sono tinteggiate di colore bianco, fino al soffitto;
- da un soffitto tinteggiato di colore bianco, con la presenza di un punto luce;
- da un lavabo in ceramica di colore bianco, con mobile di colore marrone e specchiera;
- da un vaso igienico e da un bidet, entrambi in ceramica di colore bianco;
- da una vasca da bagno di colore bianco;
- una finestra ad un'anta, realizzata in alluminio a doppio vetro, con persiana, anch'essa in alluminio.

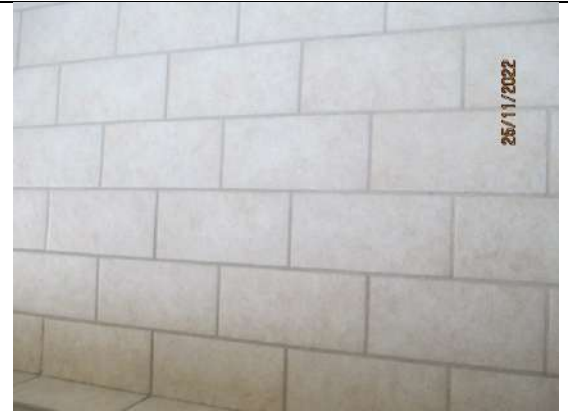
- da una pavimentazione in piastrelle di ceramica, a forma rettangolare, di colore chiaro (si veda Foto 19, Allegato 1);
- da un parapetto, il cui interno è rustico, col solo strato di intonacato, mentre, esternamente, risulta rustico, senza l'intonaco (si veda Foto 20, Allegato 1).

**Foto 19.** Particolare della tipologia di pavimentazione, presente all'esterno, sui balconi

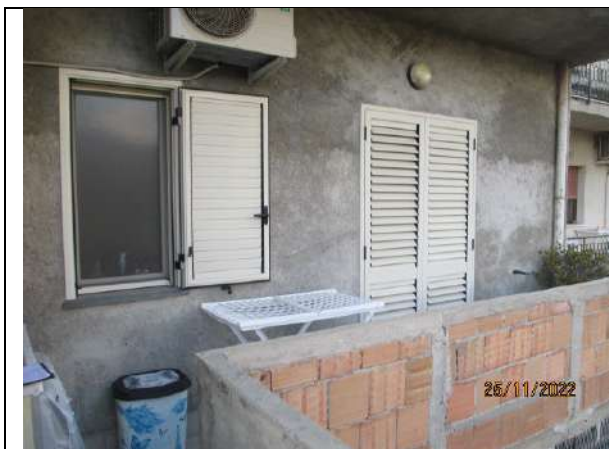
**Foto 20.** Particolare dei parapetti dei balconi in muratura, che risultano non rifiniti all'esterno

- Le pareti di tutti i prospetti risultano con il solo intonaco cementizio, senza lo strato di rifinitura e la tinteggiatura, mentre, i parapetti di tutti i balconi, ai vari livelli, risultano allo stato rustico (a mattoni nudi), come si può osservare dalla documentazione fotografica (si vedano Foto 20 e 36, Allegato 1). Pur constatando che non vi sono presenti distacchi o evidenti condizioni di deterioramento delle facciate, tali da recare danni a persone o cose, il fabbricato, allo stato di fatto, versa in stato normale; tuttavia, necessita dell'esecuzione di opere di rifinitura sopra menzionate. Pertanto, dove sono collocati i beni, oggetto di pignoramento, al piano secondo e terzo, necessita di rifinitura con tonachino bianco e successiva tinteggiatura, mentre, i balconi, necessitano dello strato di intonaco cementizio, nonché dello strato di finitura con tonachino bianco e successiva tinteggiatura;

- al quale vanno decurtate le spese per procedere al ripristino della facciata e dei balconi che risultano attualmente allo stato rustico, computate forfettariamente nella misura pari a

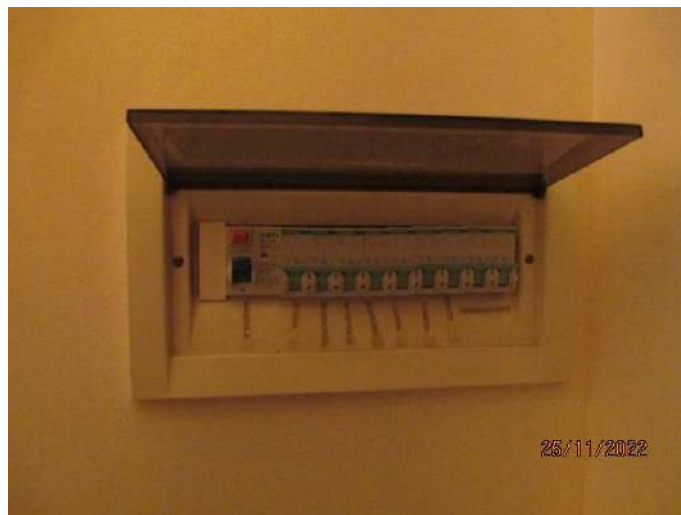
- ✓ il quadro elettrico, che distribuisce l'energia all'immobile, è installato all'interno dell'appartamento, in prossimità del portone d'entrata (si veda Foto 22, Allegato 1);

**Foto 22.** Particolare del quadro elettrico posto all'interno dell'abitazione

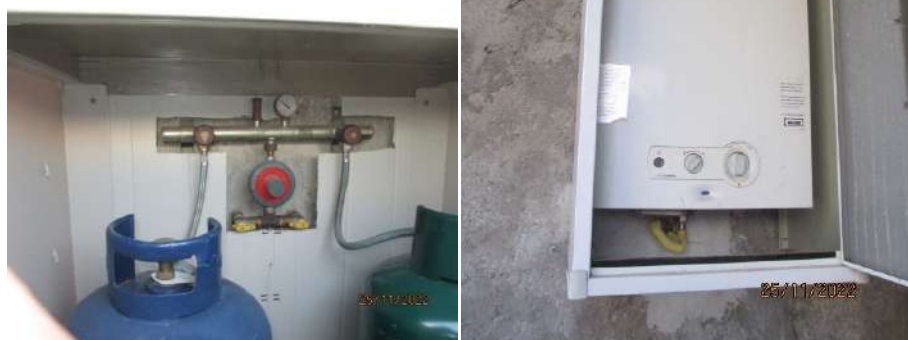
- ✓ l'acqua calda sanitaria è alimentata da un impianto a gas, che è collegato ad uno scaldino, entrambi installati sul balcone, nel muro perimetrale esterno al fabbricato (si veda Foto 23, Allegato 1);

**Foto 23.** Particolari dell'impianto che alimenta l'acqua calda sanitaria, posto sul balcone

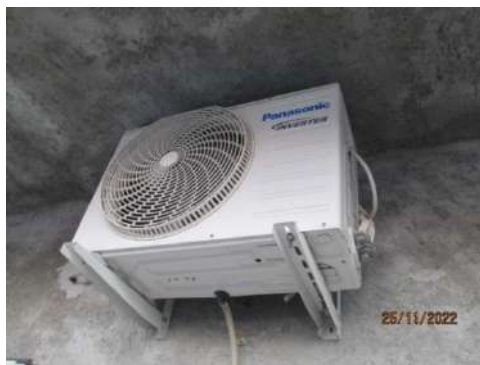
**Foto 24.** Particolare dell'impianto di condizionamento a servizio dell'abitazione

- ✓ è dotato di impianto di raffrescamento e riscaldamento, mediante un'unità esterna, presente sul balcone, ed un'unità interna, lo split, che serve l'ambiente cucina/soggiorno, che si presenta funzionante ed in buone condizioni (si veda Foto 24, Allegato 1);

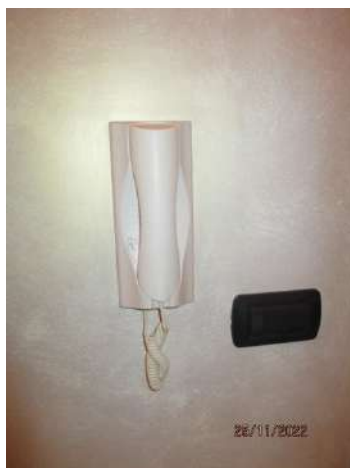
**Foto 25.** Particolare dell'impianto citofonico presente nell'immobile

- ✓ è dotato di impianto citofonico installato in corrispondenza dell'ingresso, che si presenta funzionante ed in buone condizioni (si veda Foto 25, Allegato 1);

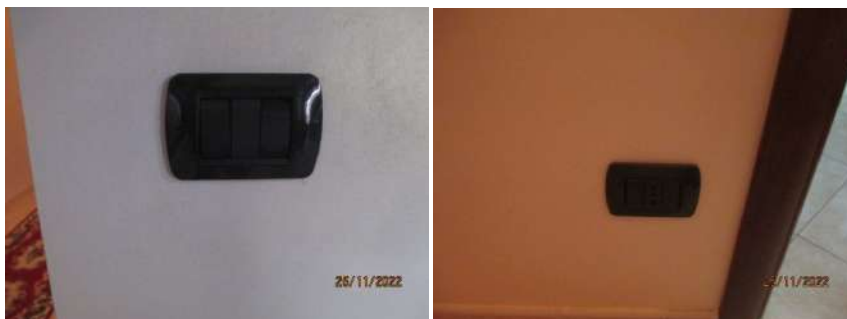
**Foto 26.** Particolari dell'impianto elettrico dell'immobile

- ✓ è dotato di impianto elettrico, che si presenta funzionante ed in buone condizioni (si veda Foto 26, Allegato 1);

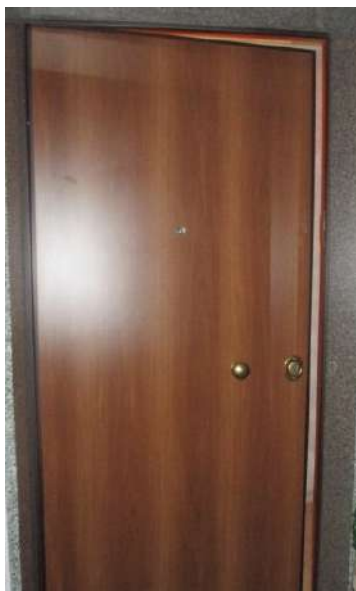
**Foto 27.** Vista del portone d'ingresso

L'immobile, al piano terzo, come già detto, possiede l'entrata sul lato Sud-Est del prospetto del fabbricato, costituita da un ingresso con portone blindato, a cui si accede dalla scala (*si veda Foto 27, Allegato 1*).

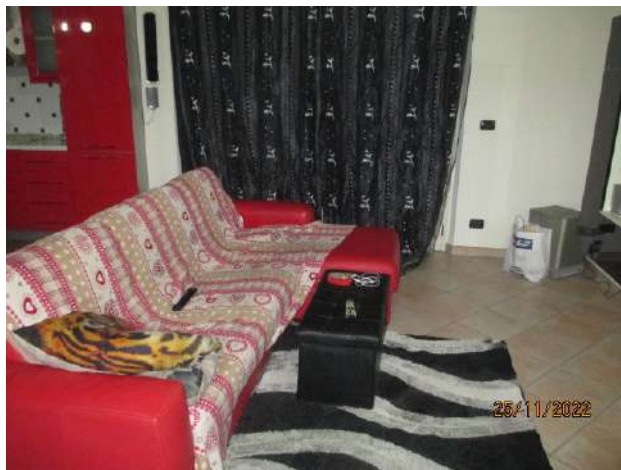
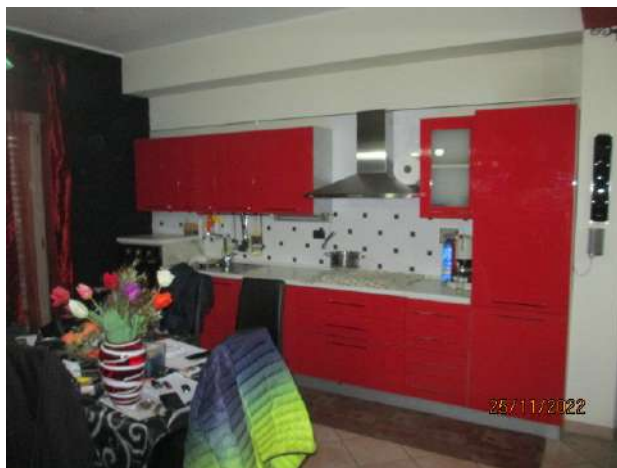
*Foto 28. Vista dell'ambiente cucina/soggiorno*

1. La **cucina/soggiorno** è composta da un unico ambiente aperto, e possiede una superficie utile calpestabile di circa mq 44,73; tale ambiente è sprovvisto di disimpegno, quindi, dal soggiorno, è possibile accedere direttamente ad un bagno, ad un ripostiglio e ad una camera da letto. Sul lato Est, per mezzo di una porta-finestra, è possibile accedere al balcone che corre per tutta la lunghezza dell'abitazione, men-

- un soffitto tinteggiato di colore bianco, con due punti luce;
- una pavimentazione in piastrelle di ceramica di colore chiaro, a forma quadrata, con il battiscopa del medesimo colore e della stessa tipologia della pavimentazione;
- le pareti risultano tinteggiate di colore chiaro, intervallate da alcune di colore scuro;
- due porte-finestre, di cui, quella posta sul lato Est, nell'ambiente cucina, risulta essere a due ante, mentre, quella posta sul lato Ovest, nell'ambiente

soggiorno, risulta essere a tre ante; entrambe sono realizzate in alluminio a doppio vetro e con persiana, anch'essa in alluminio.

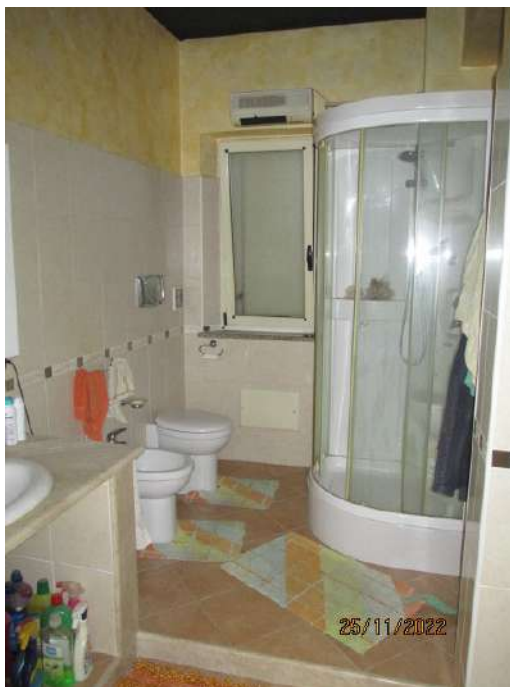
*Foto 29. Vista del bagno WC*

2. Il **bagno WC**, possiede una superficie utile calpestabile di circa 6,66 mq. E' possibile accedervi direttamente dall'ambiente cucina/soggiorno, per mezzo di una porta in legno tamburato di colore scuro.

- da una finestra ad un'anta, con affaccio sul lato Est, realizzata in alluminio a doppio vetro e con persiana, anch'essa in alluminio.

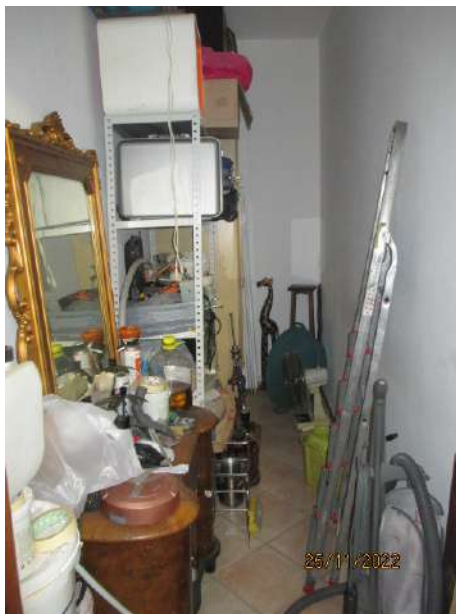
*Foto 30. Vista del ripostiglio*

3. Il **ripostiglio** possiede una superficie utile calpestabile di circa mq 4,98. E' possibile accedervi direttamente dall'ambiente cucina/soggiorno, per mezzo di una porta in legno tamburato di colore scuro.

- da una pavimentazione in piastrelle di ceramica, a forma quadrata, di colore chiaro;
- da pareti tinteggiate di colore bianco;
- da un soffitto tinteggiato di colore bianco, con la presenza di un punto luce.

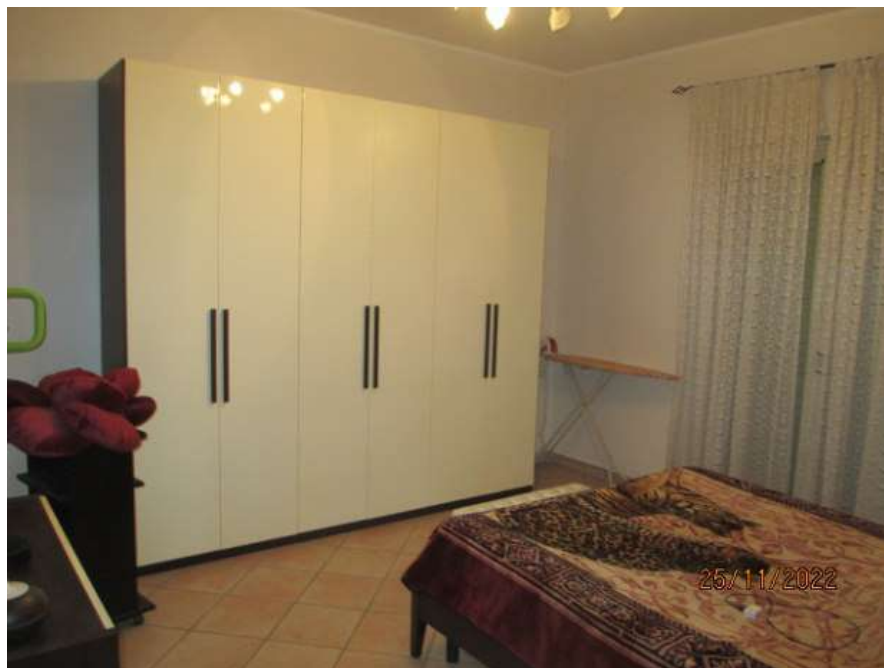
*Foto 31. Vista della camera da letto*

4. La **camera da letto** possiede una superficie utile calpestabile di circa mq 12,21. La stessa possiede un balcone, comune con gli altri ambienti, di superficie pari a mq 72,38. E' possibile accedervi dal soggiorno/cucina mediante una porta tamburata di colore marrone scuro.

- un soffitto tinteggiato di colore bianco, con un punto luce;
- una porta/finestra, a due ante, realizzata in alluminio a doppio vetro, con persiana, anch'essa in alluminio;
- una pavimentazione in gres porcellanato, a forma rettangolare, con il battiscopa del medesimo colore e della stessa tipologia della pavimentazione;
- un balcone comune con gli altri ambienti;
- le pareti risultano tinteggiate di colore celeste.

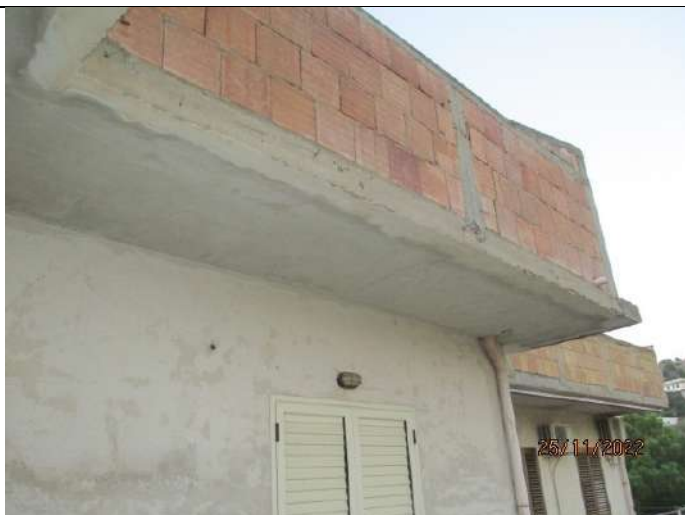
**Foto 36.** Particolare dei parapetti dei balconi in muratura, che risultano non rifiniti all'esterno

- al quale vanno decurtate le spese per procedere al ripristino della facciata e dei balconi che risultano attualmente allo stato rustico, computate forfettariamente nella misura pari a

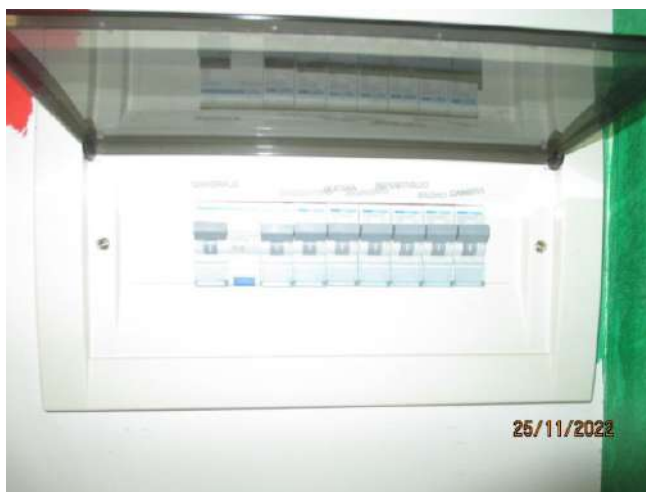
- ✓ il quadro elettrico, che distribuisce l'energia all'immobile, è installato all'interno dell'appartamento, in prossimità del portone d'entrata (si veda Foto 38, Allegato 1);

**Foto 38.** Particolare del quadro elettrico, posto all'interno dell'abitazione

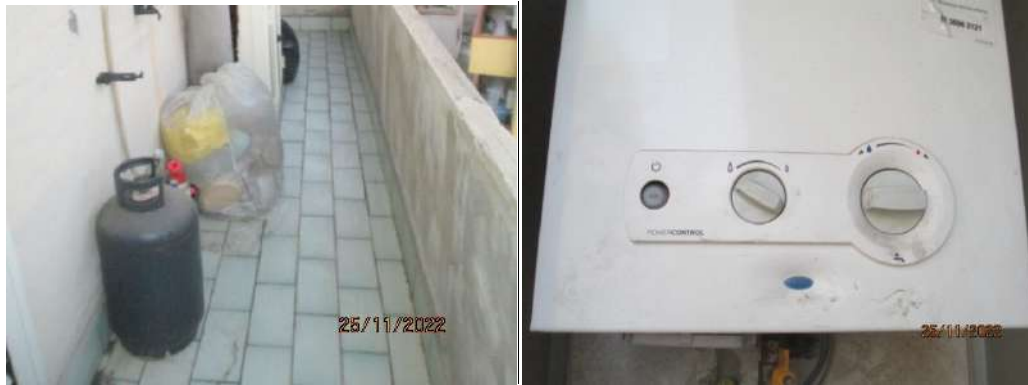
- ✓ l'acqua calda sanitaria è alimentata da un impianto a gas, che è collegato ad uno scaldino; entrambi sono installati sul balcone, nel muro perimetrale esterno al fabbricato (si veda Foto 39, Allegato 1);

**Foto 39.** Particolari dell'impianto che alimenta l'acqua calda sanitaria, posto sul balcone dell'immobile

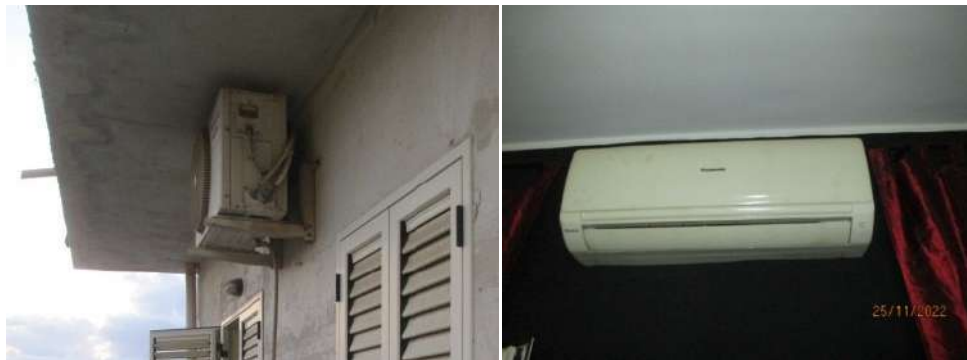
- ✓ è dotato di impianto di raffrescamento e riscaldamento, mediante un'unità esterna, presente sul balcone, ed un'unità interna, lo split, che serve l'ambiente cucina/soggiorno, che si presenta funzionante ed in buone condizioni (si veda Foto 40, Allegato 1);

**Foto 40.** Particolare dell'impianto di condizionamento, a servizio dell'abitazione

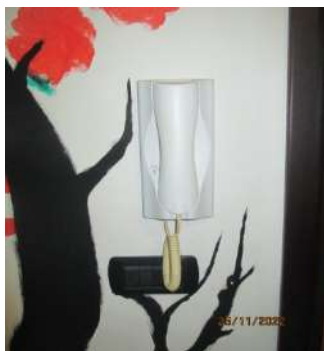
- ✓ è dotato di impianto citofonico installato in corrispondenza dell'ingresso, che si presenta funzionante ed in buone condizioni (si veda Foto 41, Allegato 1);

**Foto 41.** Particolare dell'impianto citofonico presente nell'immobile

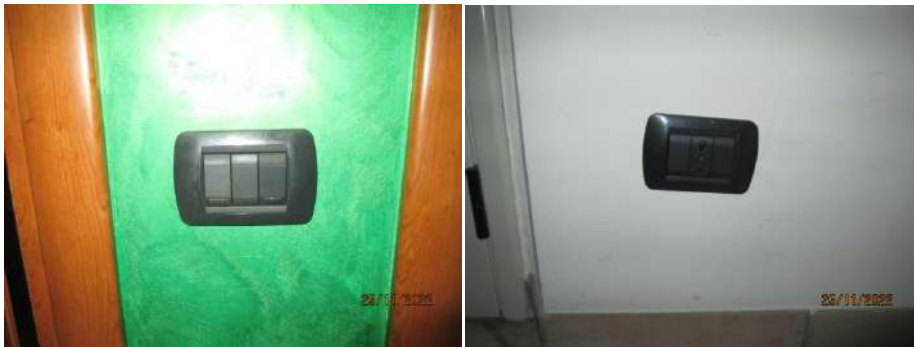
- ✓ è dotato di impianto elettrico, che si presenta funzionante ed in buone condizioni (si veda Foto 42, Allegato 1);

Foto 42. Particolari dell'impianto elettrico presente nell'immobile

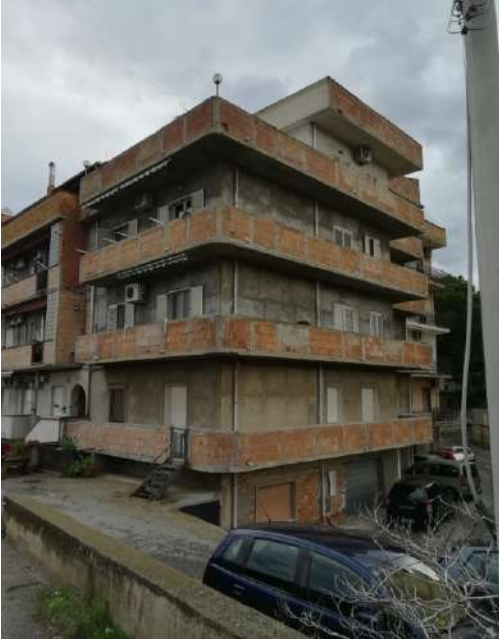
<p>Particolare del prospetto Sud-Ovest del fabbricato di che trattasi</p>	<p>Particolare del prospetto Sud-Ovest del fabbricato, come rappresentato nel progetto presente all'interno delle pratiche di condono, con riportate le difformità riscontrate rispetto allo stato di fatto (si veda foto accanto)</p>

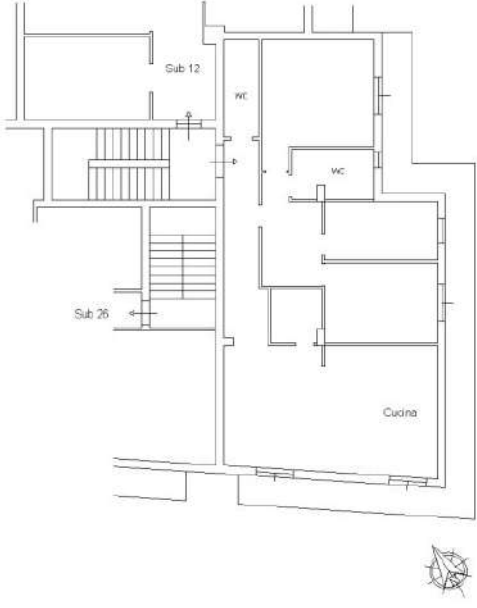
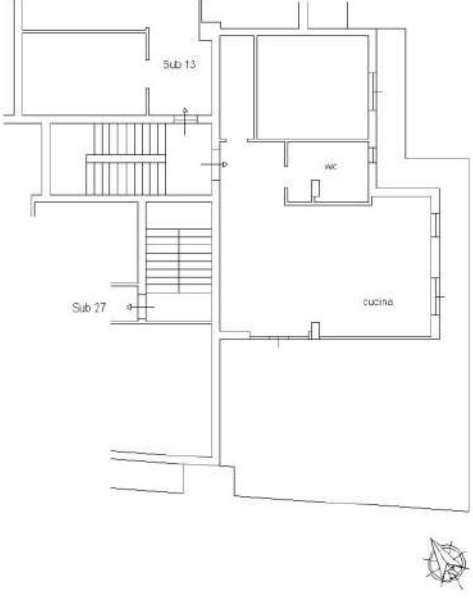
<p><i>Planimetria sub 3, aggiornata dal C.T.U., che attesta lo stato di fatto dell'immobile</i></p>	<p><i>Planimetria sub 4, aggiornata dal C.T.U., che attesta lo stato di fatto dell'immobile</i></p>

Si dà atto che, a seguito di ispezione, esperita in sede di sopralluogo del 25/11/2022, l'elaborato planimetrico di entrambe le due abitazioni, rispettivamente identificate ai subalterni n°3 e 4, come ricostruiti dal C.T.U. (*si vedano Elaborato Grafico 1 e 2, pagg. 12 e 13, ed Allegato 4*) è risultato non coincidere con quello presente e riportato in catasto fabbricati (banca dati dell'Agenzia delle Entrate di Reggio Calabria), relativamente ad alcune pareti divisorie interne, sia per l'abitazione al piano 2°, sub 3, che per l'abitazione al piano 3°, sub 4, nonché relativamente alle dichiarate altezze, che risultano, per entrambe le due abitazioni, pari a m 3,00 anziché m 3,10, come impresso nelle planimetrie catastali presenti, attualmente, nella Banca Dati, Catasto Fabbricati, che ha fatto scaturire la necessità di un aggiornamento catastale mediante redazione di una variazione catastale con causale "*diversa distribuzione degli spazi interni*", esperita per entrambi i due subalterni (*si veda variazione catastale, par. 4, pag. 41 e 42, ed Allegato 9*).
