TRIBUNALE DI NOCERA INFERIORE

Procedimento RGE. n. 219/2018

RELAZIONE DI CONSULENZA TECNICA

Arch. Italia Acone

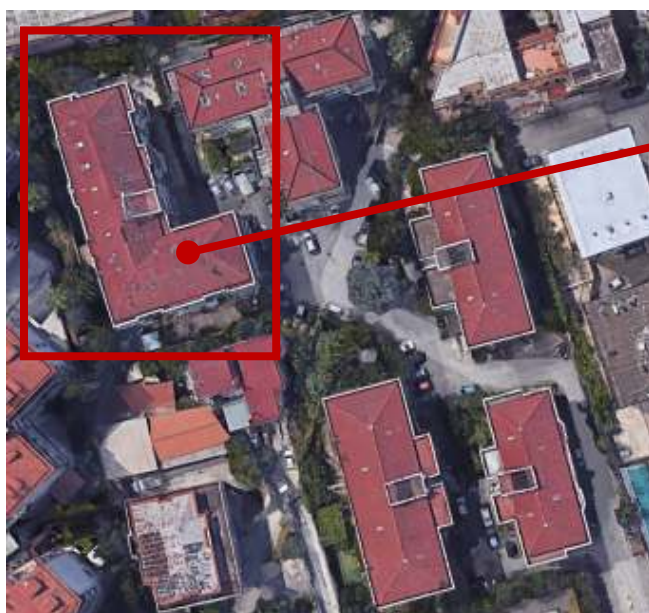
Foto 1 *aerofotogrammetria –Fabbr. B PARCO SONIA- Via Giuseppe Mazzini, 67 Pagani – (Sa)*

Edificio dove ubicato
l'appartamento ed il sottotetto

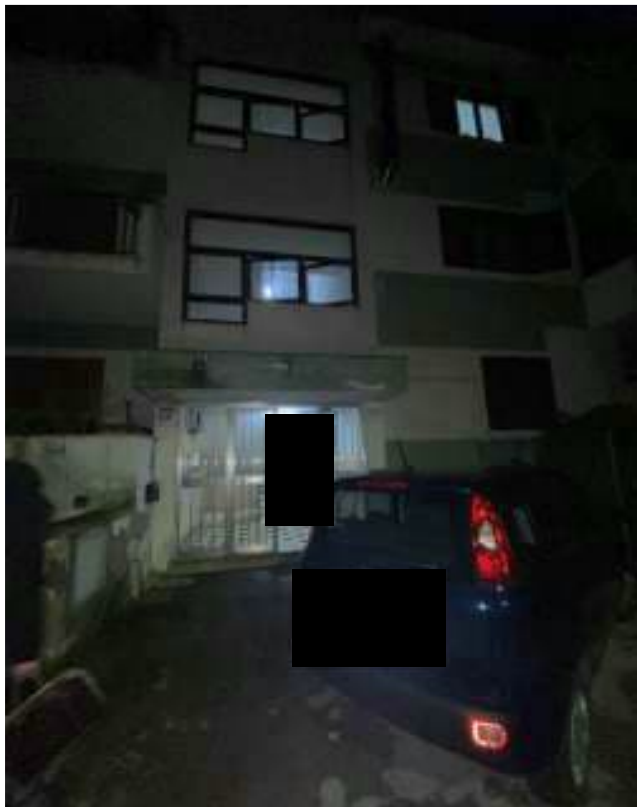
Foto 5 ingresso edificio **B** - Parco Sonia

L'edificio ha struttura in cemento armato, con tamponature in laterizio e copertura a falde. Esternamente si presenta in mediocre stato di conservazione ed uso, e nel complesso è ascrivibile ad una categoria residenziale media.

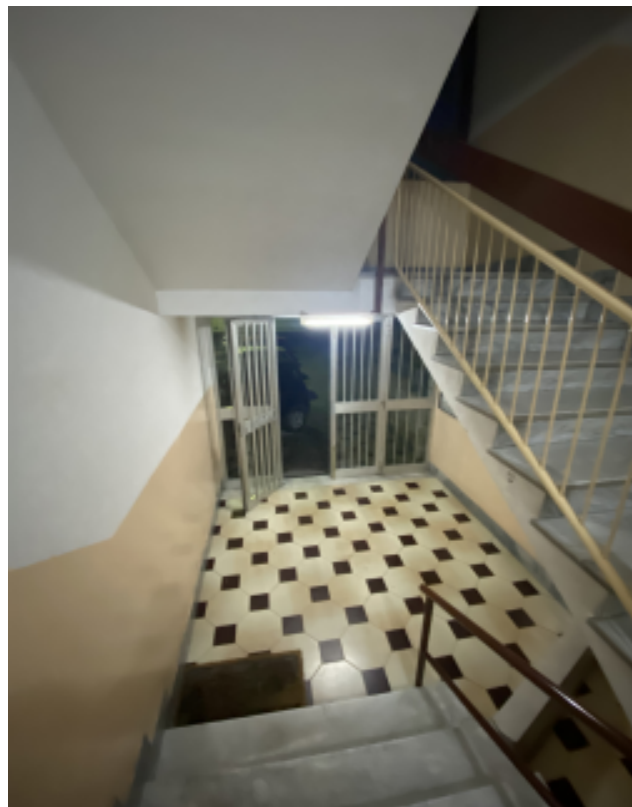
Foto 6 androne edificio

Sono parti comuni degli appartamenti del fabbricato, l'androne, il vano scala, e le aree verdi dell'intero *PARCO SONIA*.

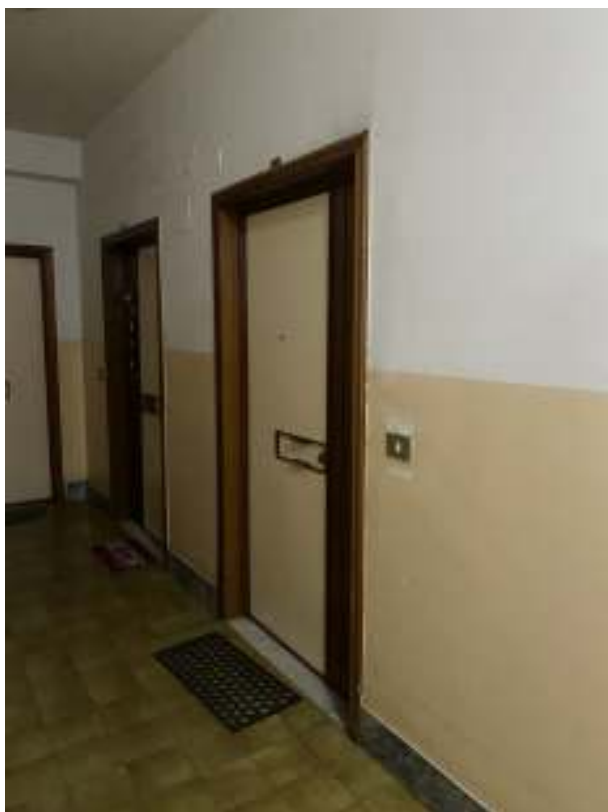
Foto 7 pianerottolo ingresso abitazione - Pagani (Sa)

L'immobile oggetto del procedimento, si trova al piano terra (o meglio piano rialzato), con accesso dalla prima porta a sinistra per chi sale la rampa di scale, composto da due vani oltre accessori. Confina nel suo insieme, a ovest con proprietà [redacted] (p.lla 5217 sub

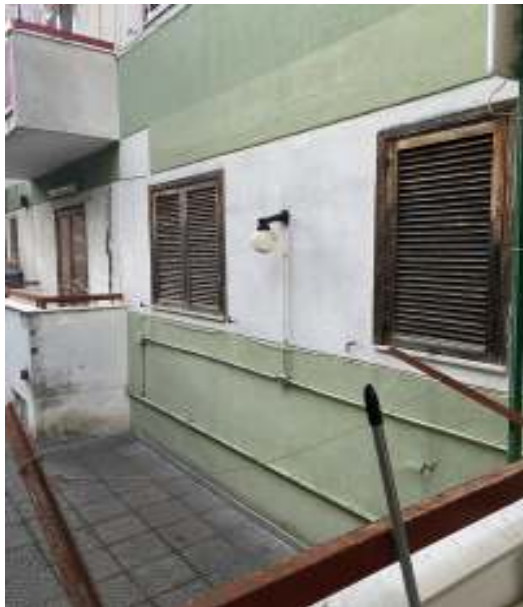
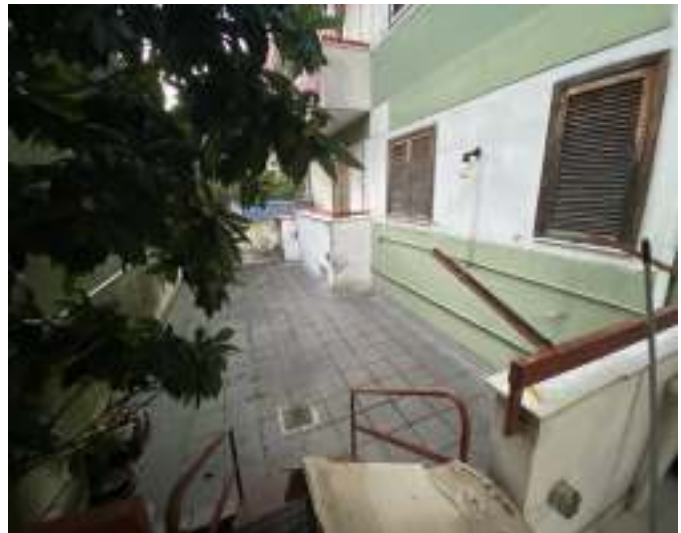
Foto 11 - 12 esterno cortiletto

Inoltre, è di esclusiva proprietà del bene, il cortiletto retrostante, con accesso dal vano cucina.
