## TRIBUNALE DI SANTA MARIA CAPUA VETERE

IV SEZIONE CIVILE - ESECUZIONI IMMOBILIARI

*CONSULENZA TECNICA di UFFICIO  
PER LA STIMA DI IMMOBILI SOGGETTI AD ESECUZIONE*

R.G.E. n° 103-2021

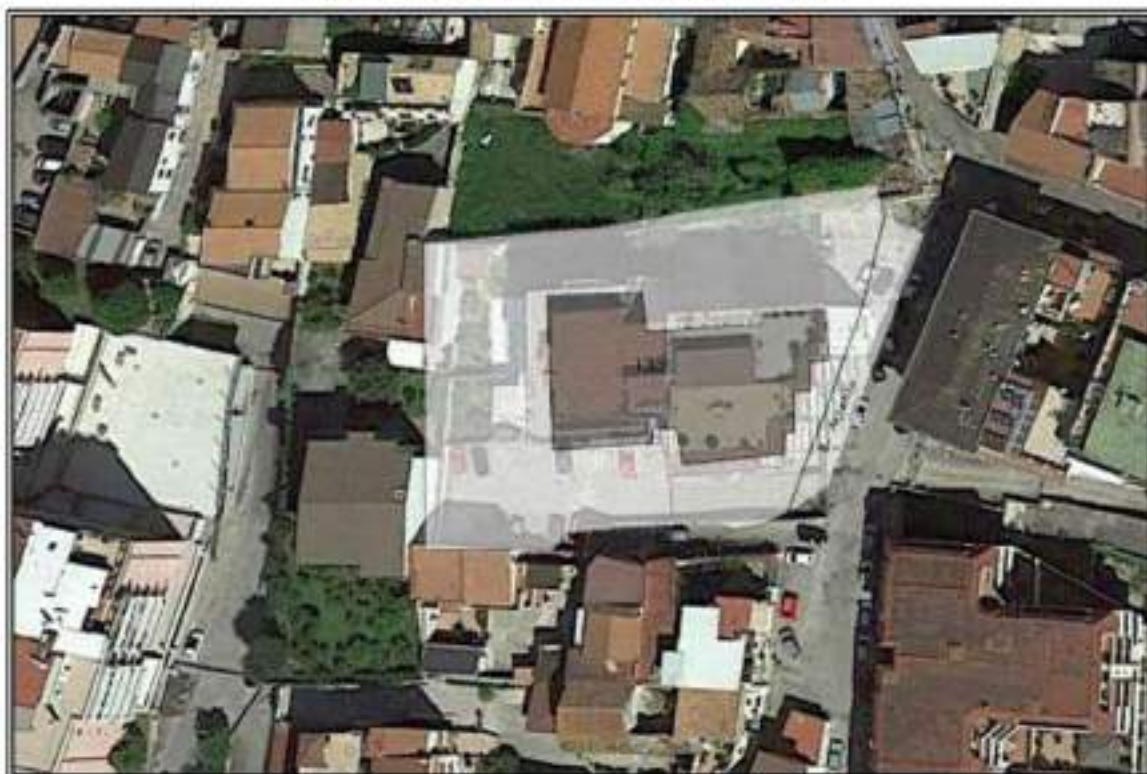
Figura 3 sovrapposizione estratto di mappa catastale ad aerofotogrammetria

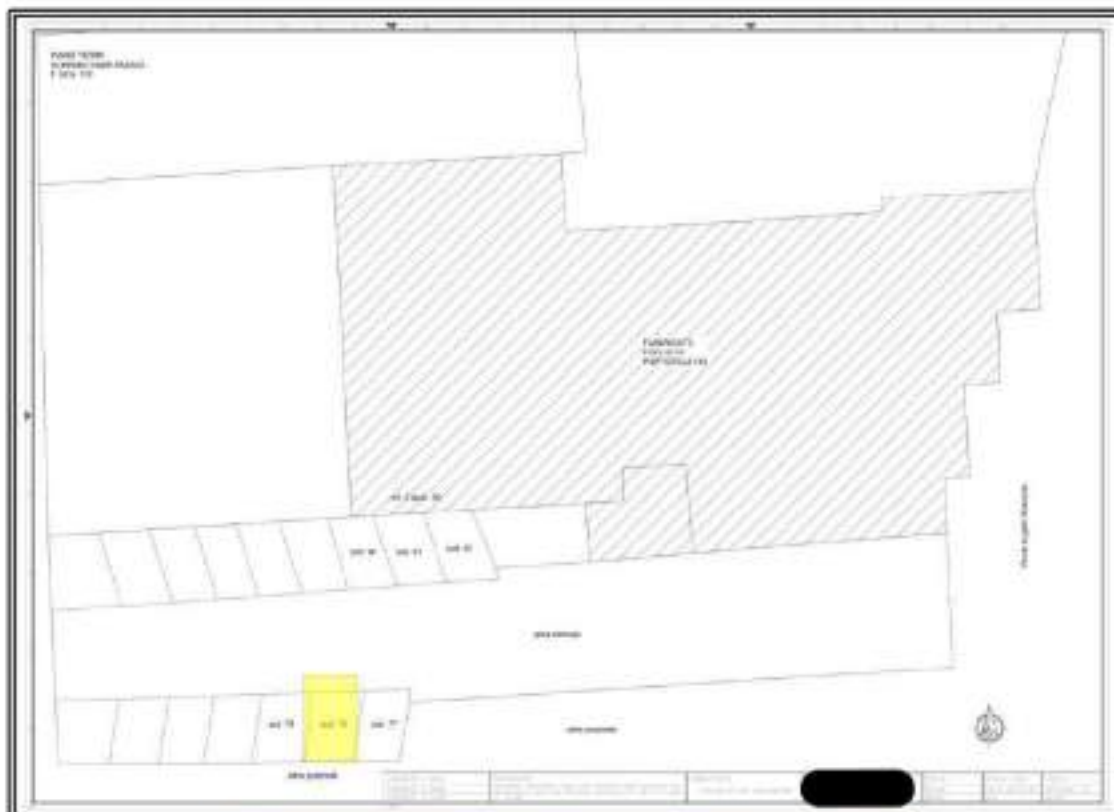
Figura 12 Pianta dell'area parcheggio con evidenziazione del LOTTO2

Il LOTTO2 ha dimensione di circa 3,7m di lunghezza per 2,7 m di larghezza per una superficie di 9,99 mq utili. Il cespite risulta censito al Catasto Fabbricati di Caserta al foglio 52 particella 133 sub. 78 categoria C6 corrispondente al foglio 52 particella 133 del Catasto Terreni. All'immobile non è abbinata planimetria e pertanto è da effettuare aggiornamento mediante la presentazione di pratica per **INSERIMENTO PLANIMETRIA MANCANTE** il costo si stima in € 200,00 da decurtarsi dal valore dell'immobile. Il cespite confina a nord con area di manovra comune; ad ovest con posto auto sub. 79; a sud con altra proprietà; ad est con sub. 77 (LOTTO1).

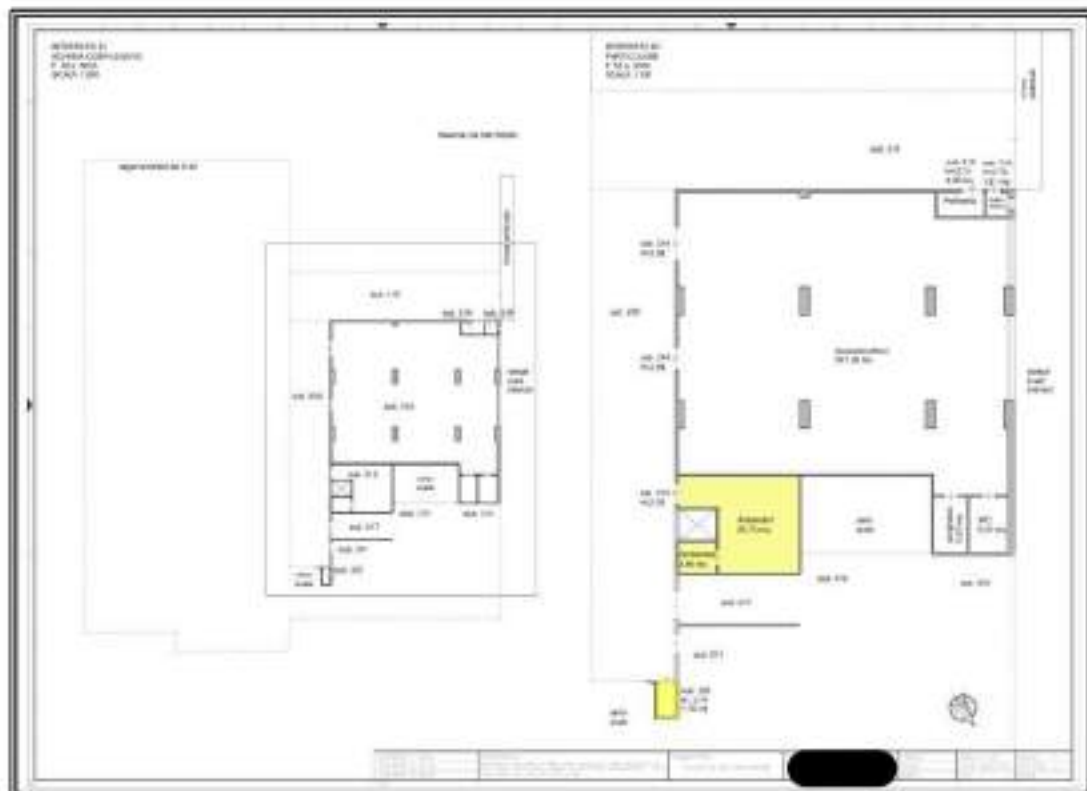
Figura 23 pianta piano 51 con evidenziati immobili LOTTO4

L'immobile censito con subalterno 313 e indicato con la lettera "A" ha un impianto a forma di "C" includendo al suo interno il vano ascensore; è costituito da due ambienti di 26,78 mq e di 3,40 mq dal quale si accede da una porta; non ha affacci esterni ma solo delle luci di piccola dimensione. L'illuminazione degli ambienti è quindi quasi esclusivamente artificiale. L'intero immobile presenta altezze interne (2,70 m), incluso controsoffitto, che rispettano gli standard minimi per la destinazione d'uso d'ufficio. Gli infissi esterni sono in metallo; quelli interni in legno. I locali sono dotati di impianto citofonico e di quadro elettrico autonomo; le finiture sono in buone condizioni. Gli ambienti sono privi di servizio igienico; per tale motivo il sub. 320 (WC-Deposito) è stato accorpato al sub. 313 in unico lotto.

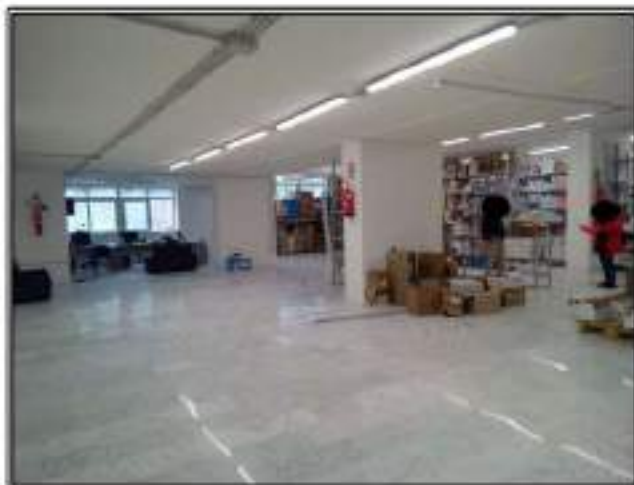
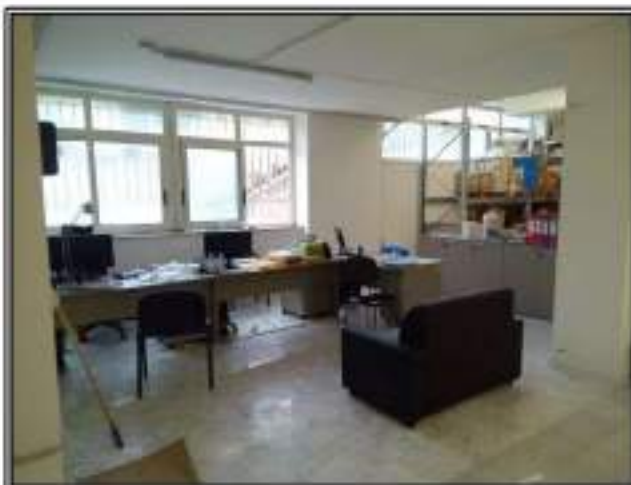
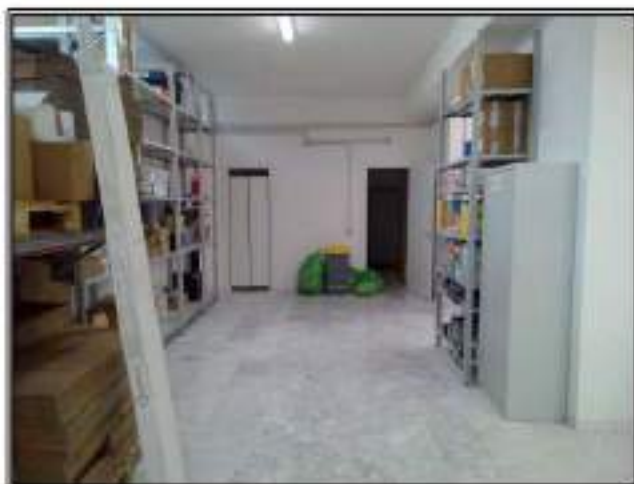
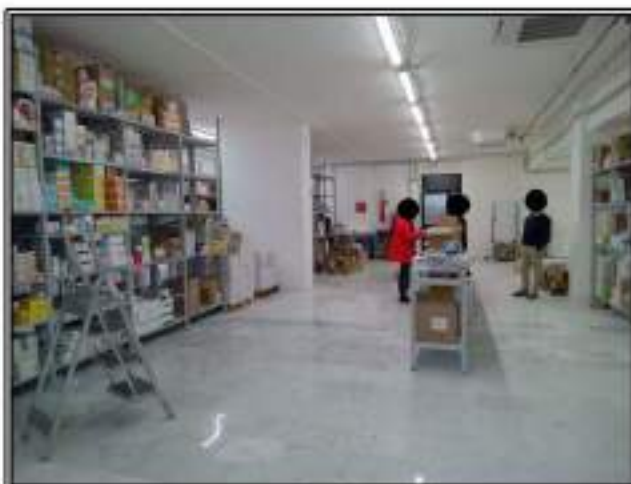
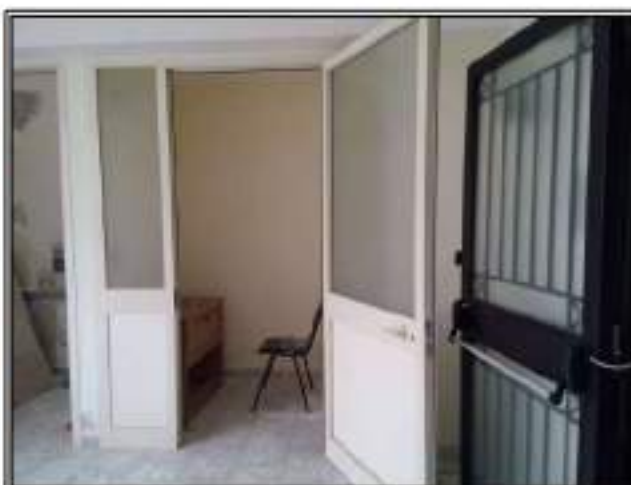
Si rilevano scrostature di finiture derivanti da presenza di umidità. Per tutto quanto non descritto si rimanda alla documentazione fotografica (figg. 29-36; Allegati B2 e D2)

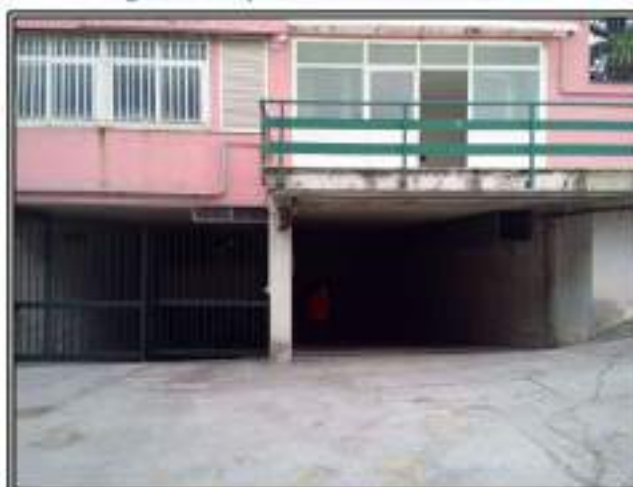
Figura 38 accessi ai livelli S3 ed S4

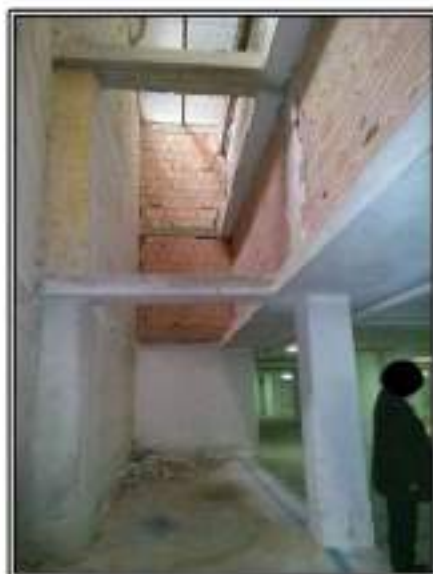
Figura 39 porzione della griglia - foto scattata da livello S4

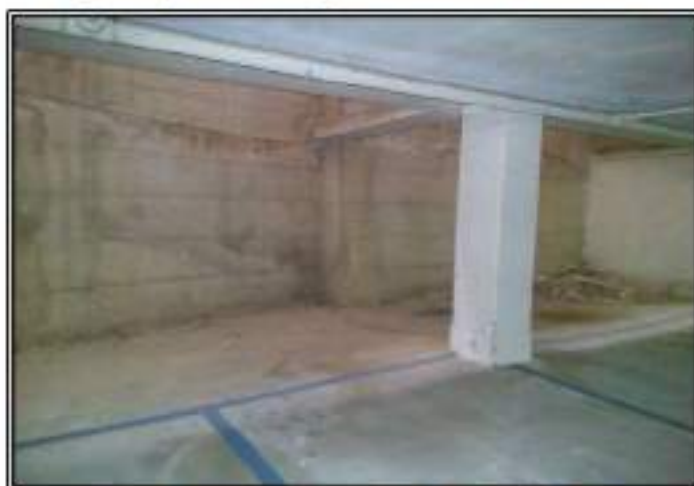
Figura 40 porzione sottostante sub. 309 a livello S4

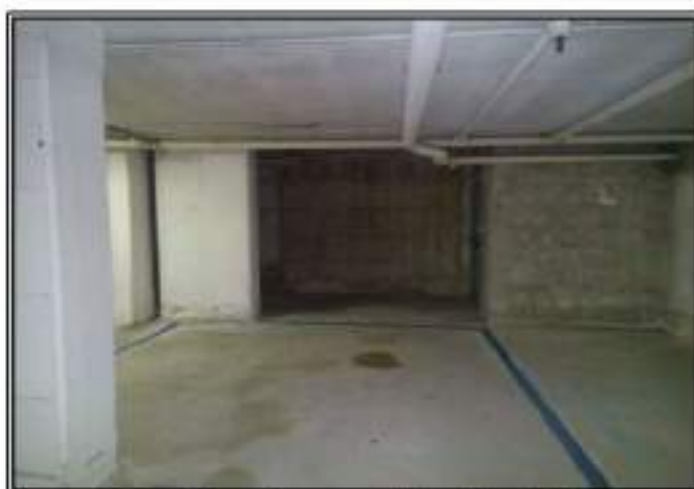
Figura 41 porzione coperta (foto da livello S4)

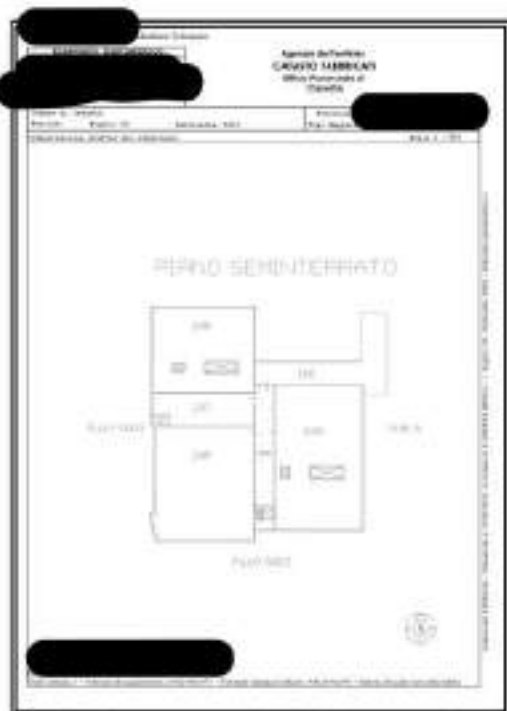
Fig.48 Elab. planim. 2006 nel quale è riportato il sub. 249

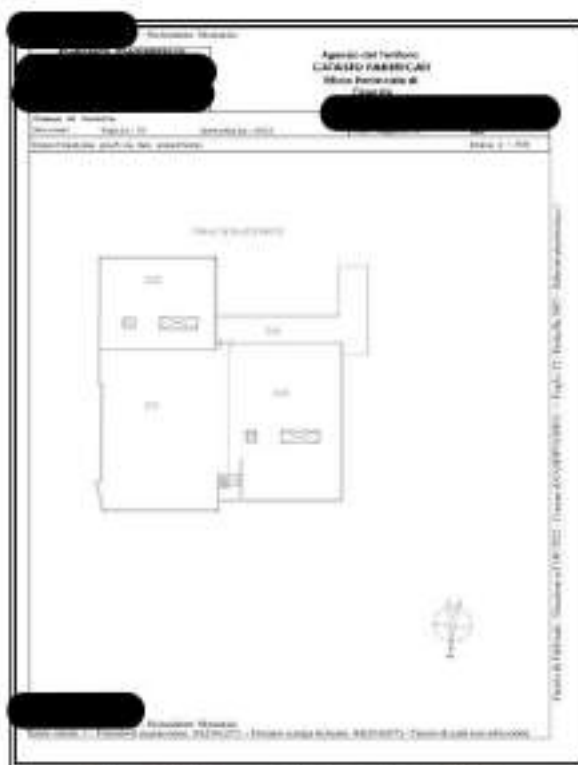
Figura 50 Elaborato planimetrico del 2005

A sua volta il subalterno 249 deriva da fusione-divisione dei subalterni 241 e 242 rappresentati nell'elaborato planimetrico del 29.06.2005. (fig. 50; Allegato C2)

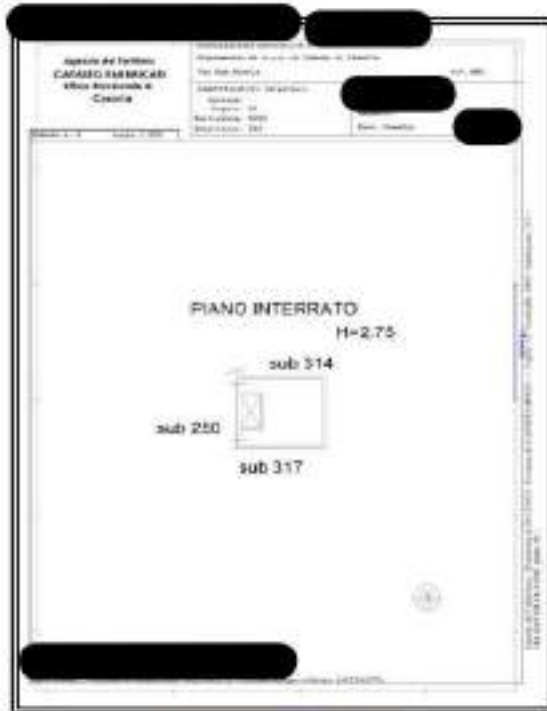
Figura 52 pianta sub. 313

- A. L'immobile censito con il subalterno 313 presenti difformità per spostamento delle tramezzature interne ed abolizione di una porta. (fig. 52; Allegato C2)
- B. L'immobile censito con il subalterno 320 è conforme alla pianta deposita in catasto (fig. 53; Allegato C2)

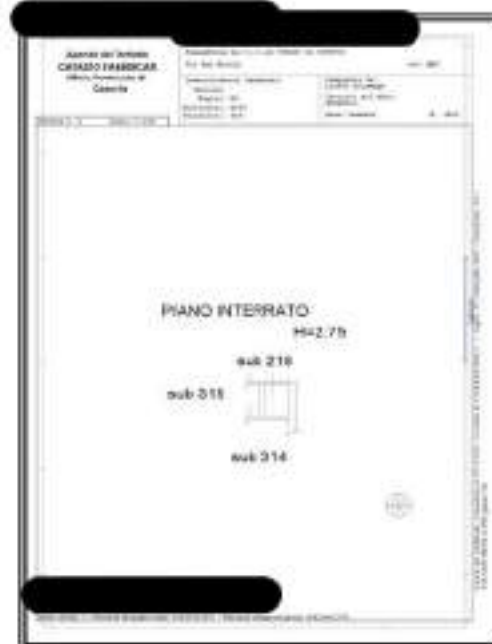
Figura 56 pianta sub. 316

- A. All'immobile identificato con il sub. 314 non è abbinata planimetria in quanto censito nella categoria F3 - in costruzione; congiuntamente alla presentazione della pratica edilizia di cui si dirà al Quesito6, per sanare la attuale destinazione d'uso, si dovrà presentare planimetria catastale per un costo che si stima in € 200,00 da decurtarsi dal valore dell'immobile.
- B. All'immobile identificato con il sub. 315 è abbinata planimetria che risulta conforme allo stato dei luoghi; (fig. 55; Allegato C2)
- C. All'immobile identificato con il sub. 316 è abbinata planimetria catastale che risulta difforme dallo stato dei luoghi per mancata rappresentazione di una finestra. (fig. 56; Allegato C2)

Tali modifiche, pur essendo di scarsa rilevanza e non comportando una diversa consistenza catastale, non comporterebbero un aggiornamento catastale, per quanto asserito al punto 3 lettera e) della Circolare n. 2 del 09.07.2010 dell'Agenzia del Territorio; dovendosi però presentare un Accertamento di Conformità per allineare lo stato attuale ai grafici di licenza, sarà necessario presentare un aggiornamento catastale per **DIVERSA DISTRIBUZIONE** il cui costo si stima in € 200,00 da decurtarsi dal valore dell'immobile.

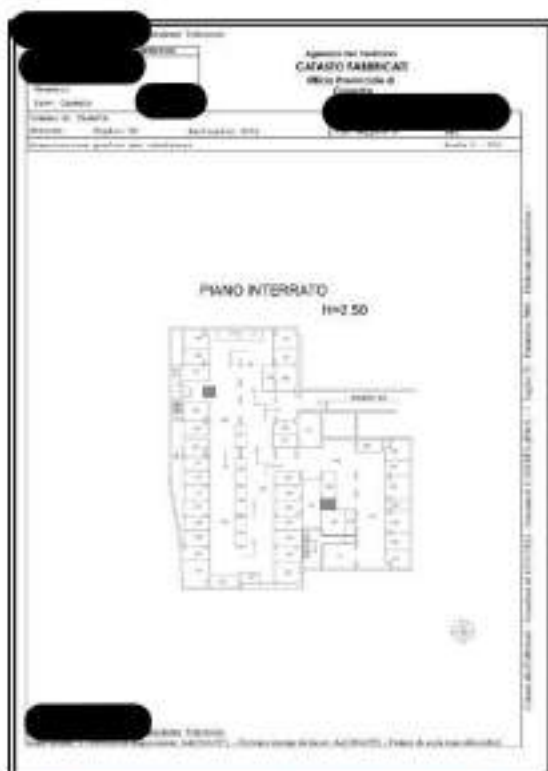
Figura 57 elaborato planimetrico livello S3

Il suddetto immobile deriva da DIVISIONE [REDACTED] in atti dal [REDACTED] per ultimazione fabbricato del subalterno 244 - in costruzione. (fig. 57; Allegato C3)

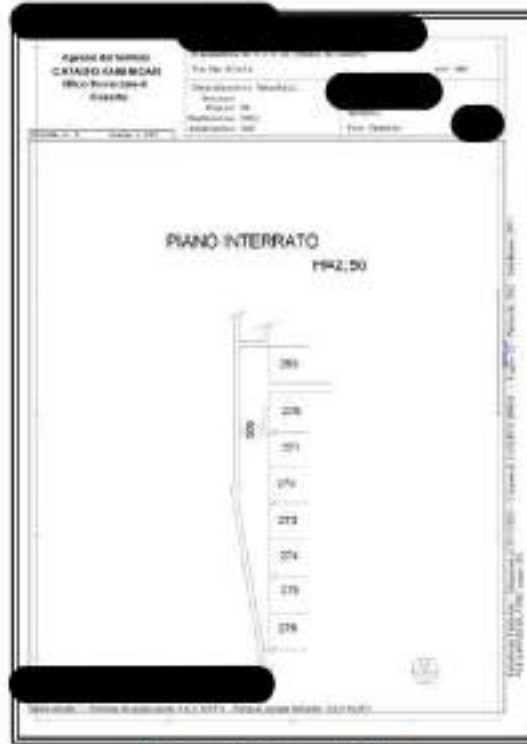
Figura 58 pianta sub. 309

che le modifiche apportate a seguito della SCIA presentata nel 2011 non furono successivamente riportate nella pianta catastale con la presentazione della variazione consequenziale. (figg. 58-59; Allegato C3)

E' da rilevare altresì che il censimento del subalterno 309 come un'unica unità immobiliare sia da ritenersi erroneo per la definizione di unità immobiliare ai sensi del Decreto del 2 gennaio 1998 n. 28 - Min. Finanze che recita all'art. 2: *L'unità immobiliare è costituita da una porzione di fabbricato, o da un fabbricato, o da un insieme di fabbricati ovvero da un'area, che, nello stato in cui si trova e secondo l'uso locale, presenta potenzialità di autonomia funzionale e reddituale.* Una griglia di aerazione a servizio dell'intero piano, che costituisce parte dell'unità immobiliare sub. 309, non può avere autonomia funzionale e reddituale in quanto l'utilizzo come autorimessa e quindi una copertura anche temporanea della presa d'aria contrasta con la funzione di ricambio d'aria, anche in relazione alle vigenti norme antincendio e pertanto tale porzione va divisa.

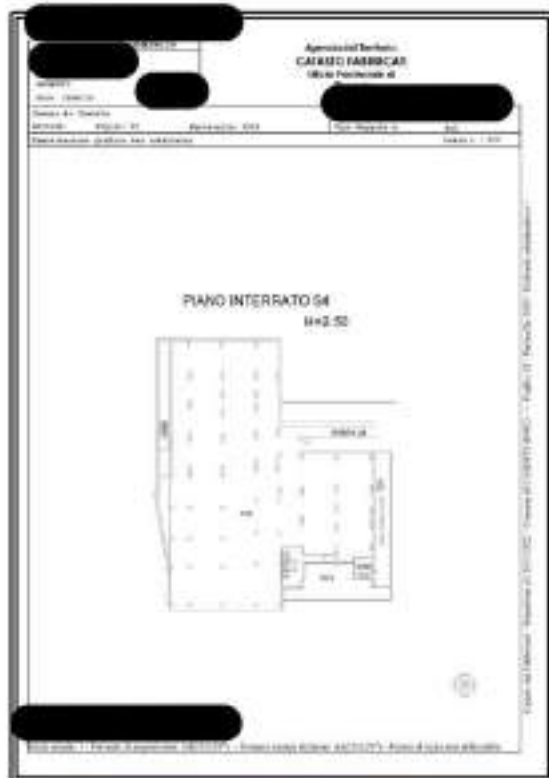
Figura 60 elaborato planimetrico del 2009

Il suddetto immobile deriva da DIVISIONE [REDACTED] in atti dal [REDACTED] per ultimazione fabbricato del subalterno 245 - in costruzione. (figg. 60-61; Allegato C4)

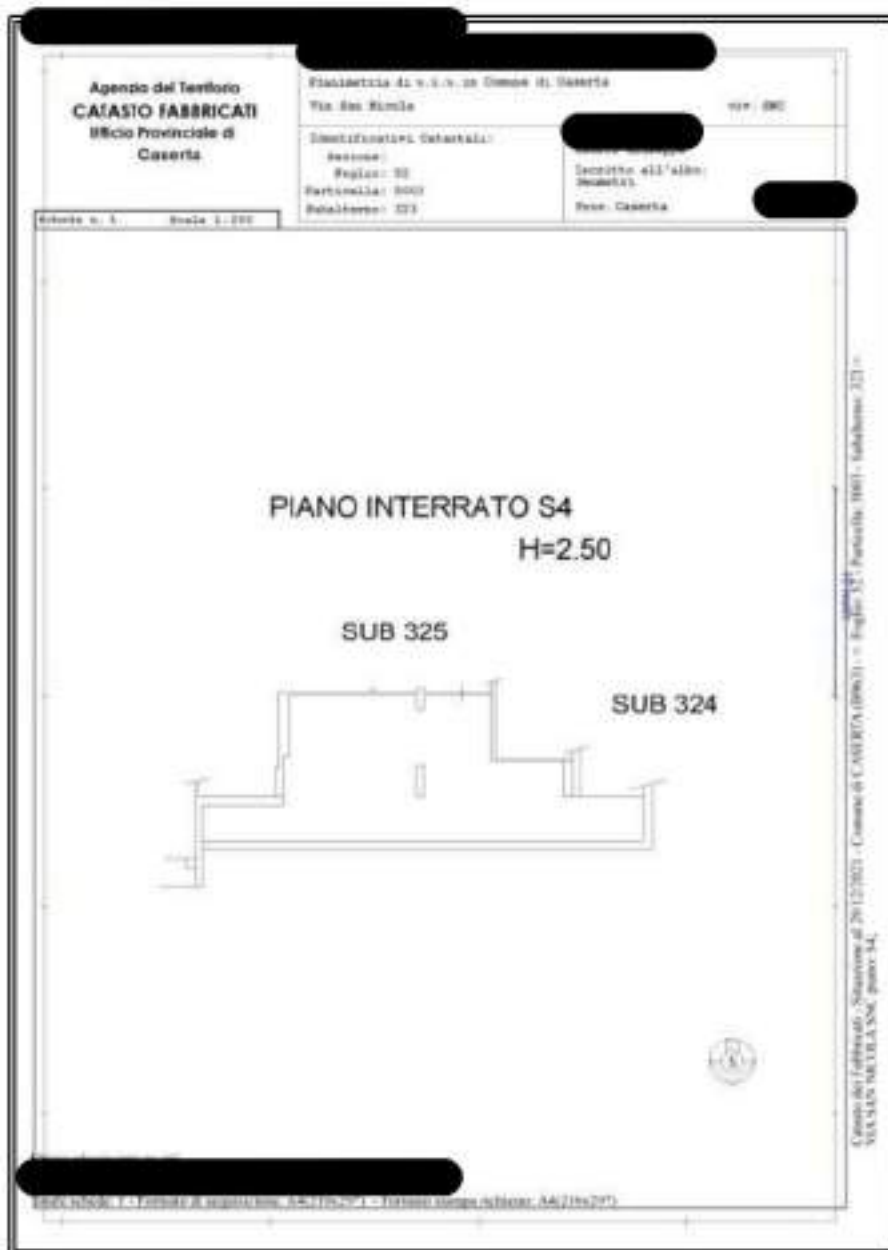
Figura 62 pianta catastale sub. 323

Entrando poi nel merito della planimetria presentata il [REDACTED] si rileva la perfetta conformità. (fig. 62; Allegato C4)

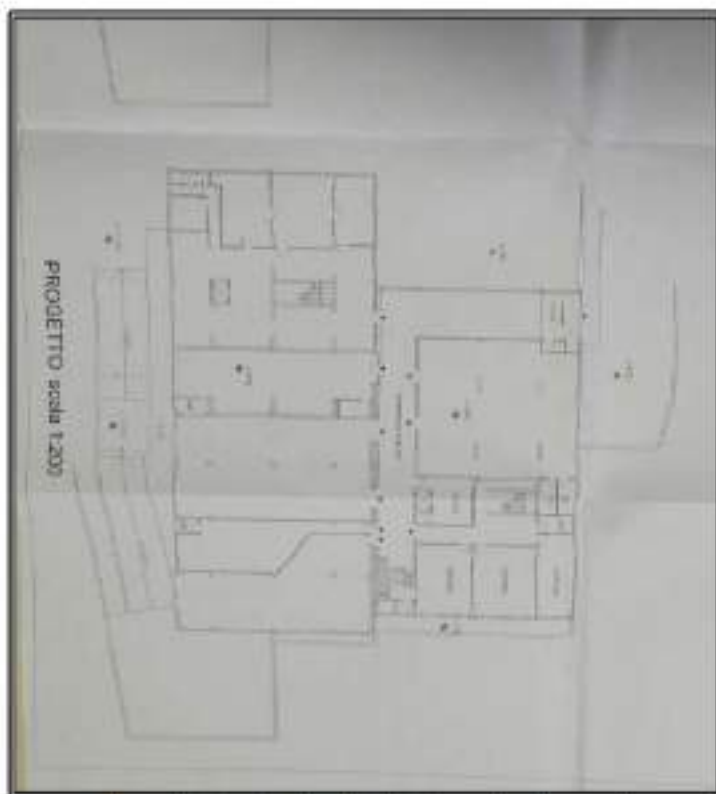
Figura 65 estratto da grafici da Concessione [REDACTED]

Quest'ultima pratica edilizia riguardava la sanatoria del subalterno 313 (LOTTO4); per quanto riguarda il subalterno 314 (LOTTO5) non è riportata destinazione d'uso nei grafici assentiti. (fig. 65; Allegato F2). Dal confronto tra i grafici di licenza e lo stato attuale si rileva: (fig. 66; Allegato F2)

1. la mancata indicazione di una destinazione d'uso per il sub. 314 e la realizzazione di tramezzature in altra posizione;
2. la conformità del sub. 315;
3. la realizzazione di una finestra nel sub. 316.
