**TRIBUNALE DI SANTA MARIA CAPUA VETERE**  
**SEZIONE ESECUZIONI IMMOBILIARI**  
**RELAZIONE DI STIMA DEL COMPENDIO IMMOBILIARE**

**Procedimento n. di R.G.E. 139/2023**

**Esperto stimatore: ing. Andrea Tornatora**

LOTTO Unico	Appartamento al piano primo di un edificio condominiale, sito alla via Domenico Scarlatti n. 74 (località Ischitella) del Comune di Castel Volturno, individuato al NCEU al foglio 49, part. 513 sub. 7
-------------	---

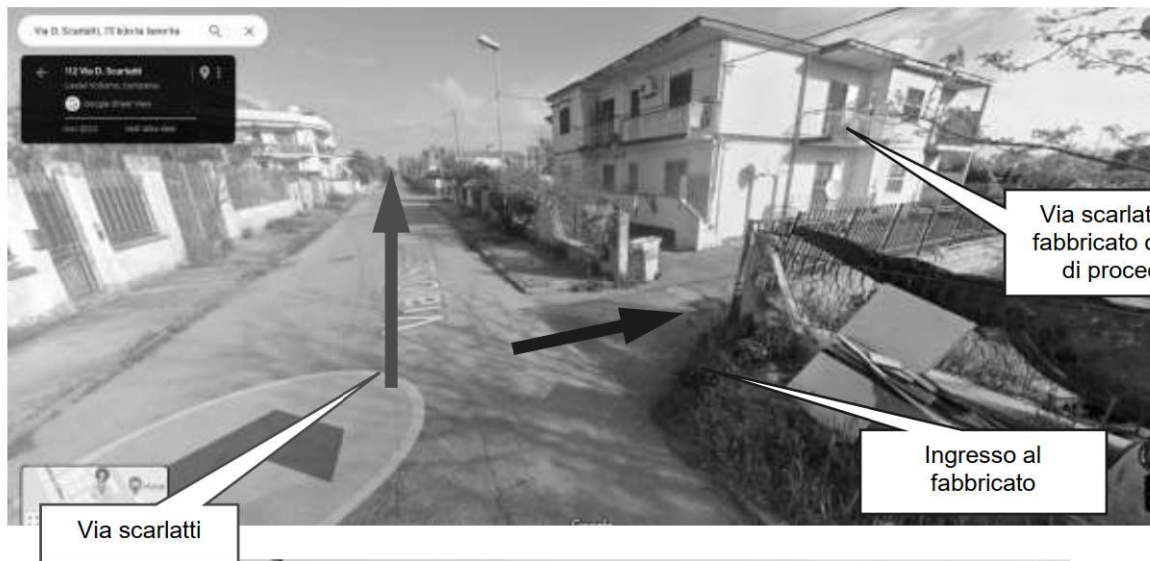
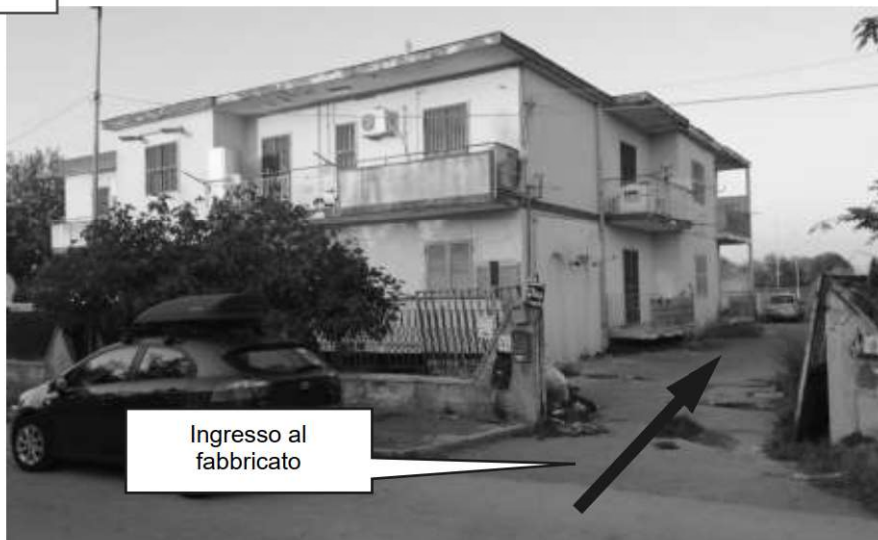
Ciò detto, l'accesso all'unità immobiliare avviene da Via Scarlatti (il nuovo numero civico è il n. 84 ma resta il vecchio numero 73 anche in sede) come mostra la seguente foto:

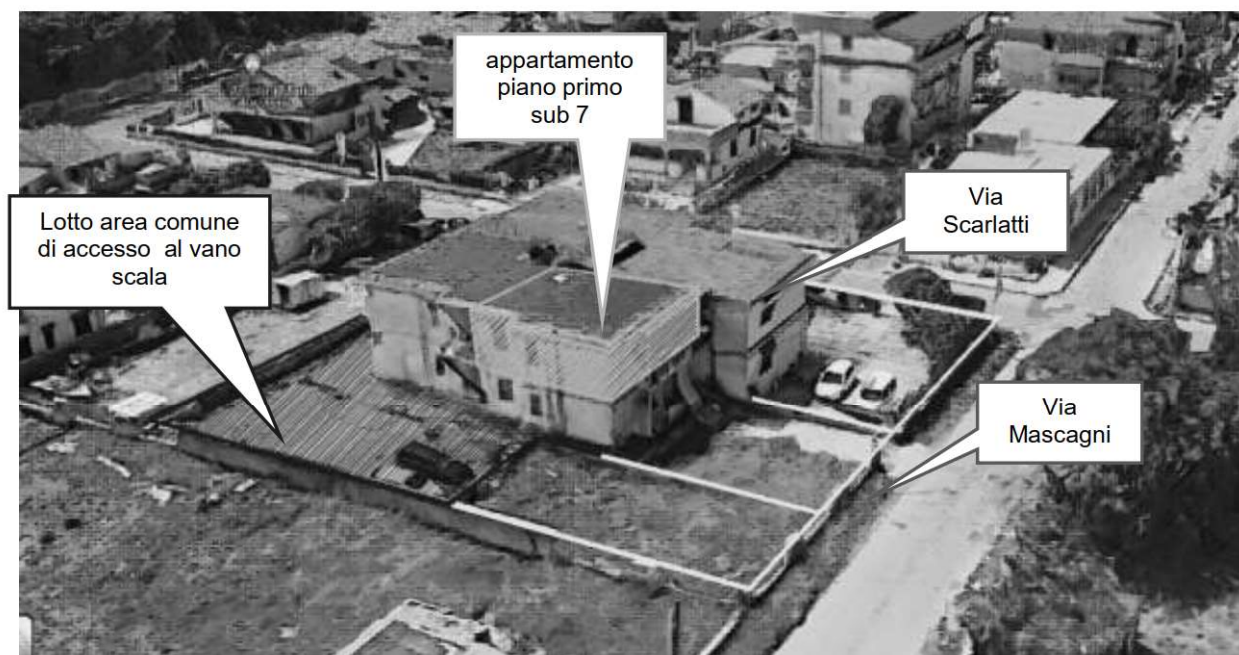
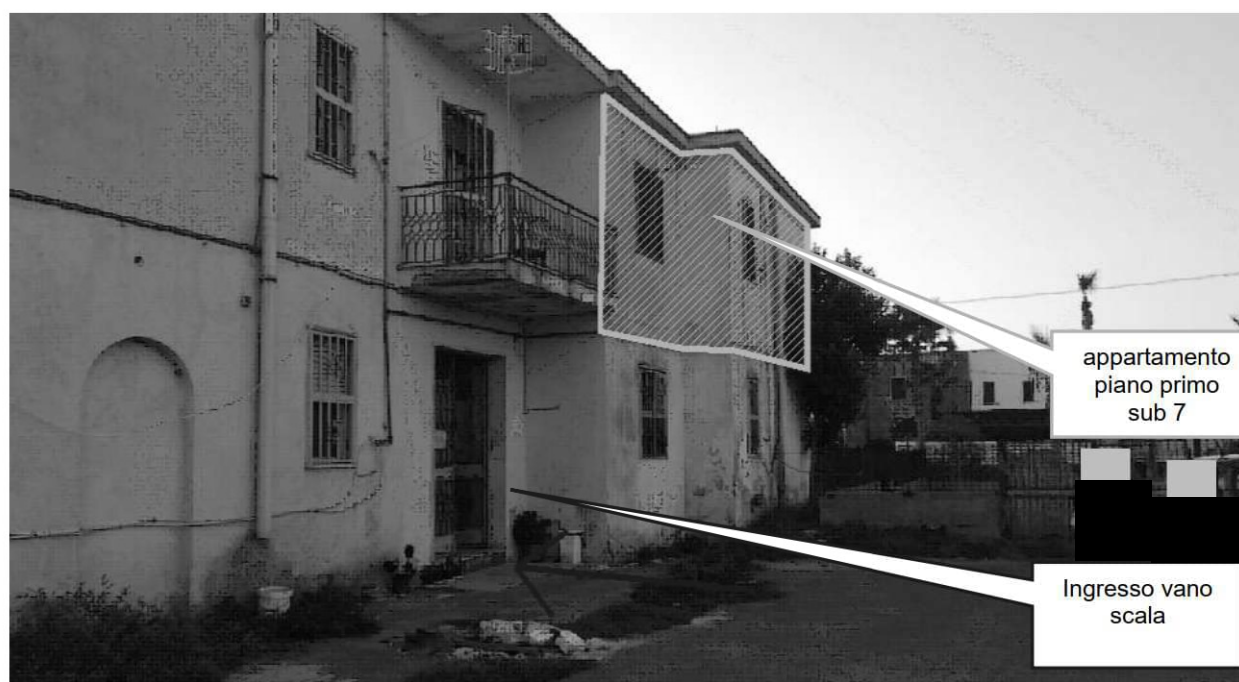
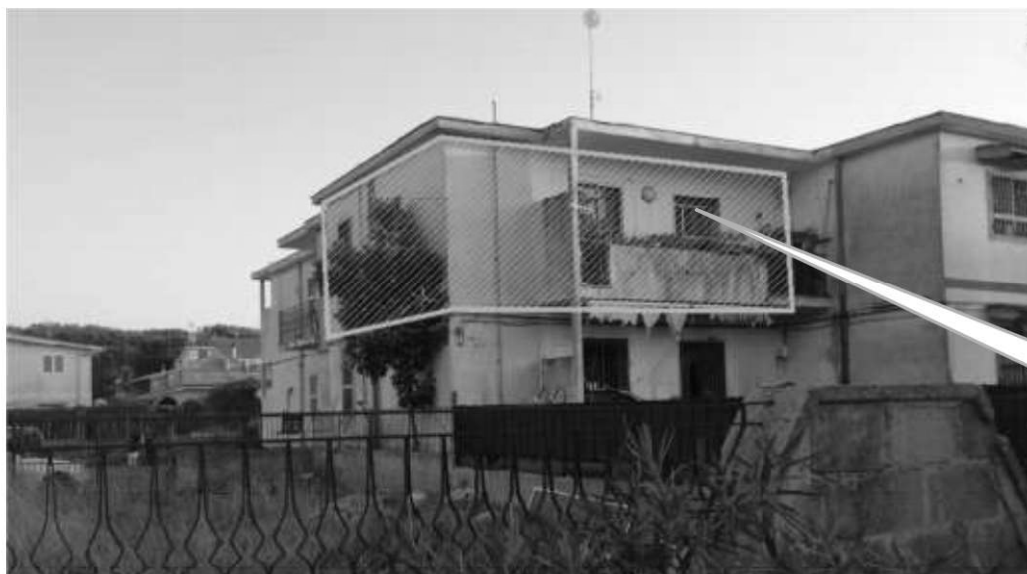
appartamento  
piano primo  
sub 7

L' unità immobiliare identificata al NCEU con il foglio 49 part.513 sub 7 è ubicata al primo piano dell' edificio condominiale, come mostra la seguente vista:

Trattasi di un appartamento per civile abitazione, costituito da un ingresso, una cucina, 2 camere da letto, un ripostiglio, un servizio igienico ed un balcone, il tutto come illustrato anche nell' allegato grafico n. 03 " *Stato di fatto: pianta appartamento al piano primo sub 7.*

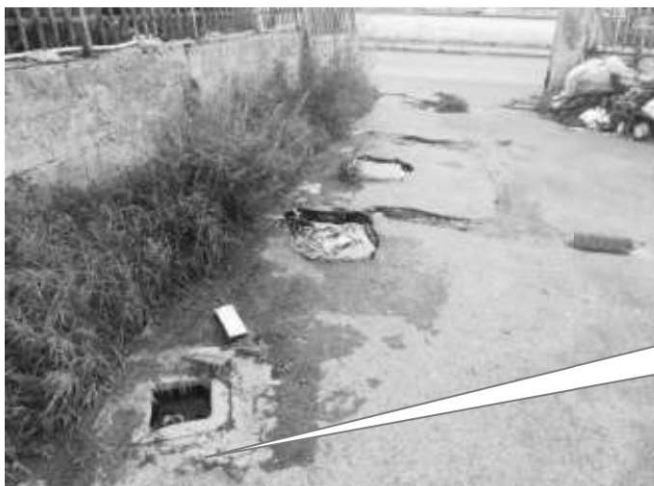
In merito alla parte esterna, ossia la parte comune che va dal cancello di ingresso al vano scala, si rileva una pavimentazione degradata e un sistema fognario condominiale

che urge di una manutenzione straordinaria , come illustrano le seguenti foto:

Pavimentazione degradata con pozzetti fognari a giorno

Si anticipa che le condizioni esterne in uno con le parti condominiali appaiono in uno stato di degrado con necessarie opere di manutenzione straordinaria, il tutto come esplicito nei paragrafi inerenti la stima del valore dell' immobile oggetto di pignoramento.

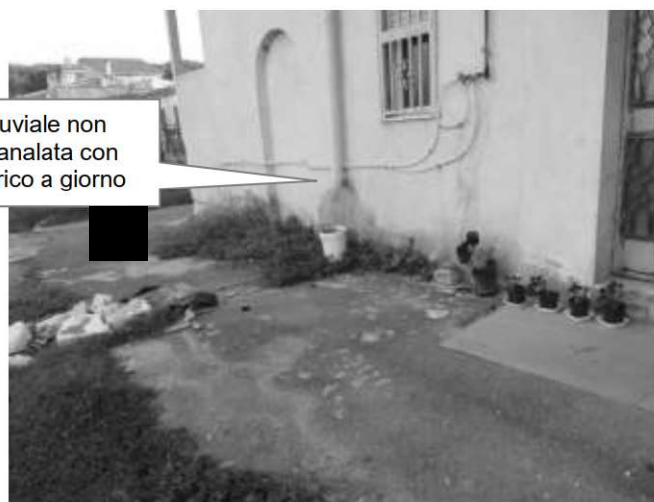
Pluviale non incanalata con scarico a giorno

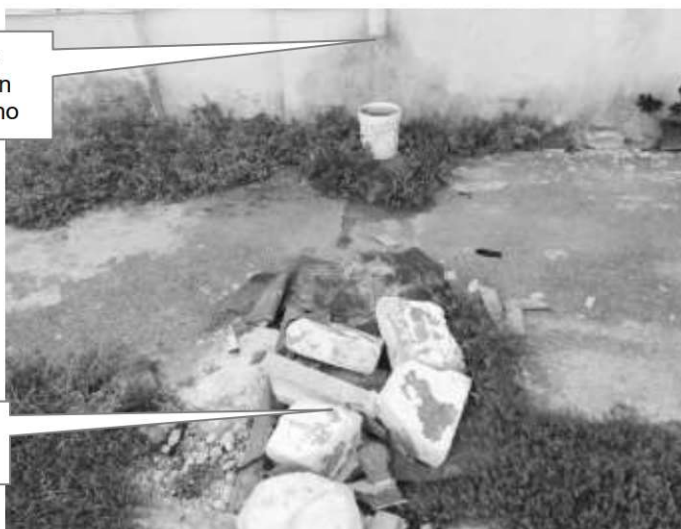
Pluviale non incanalata con scarico a giorno

Tratto fognario da riparare

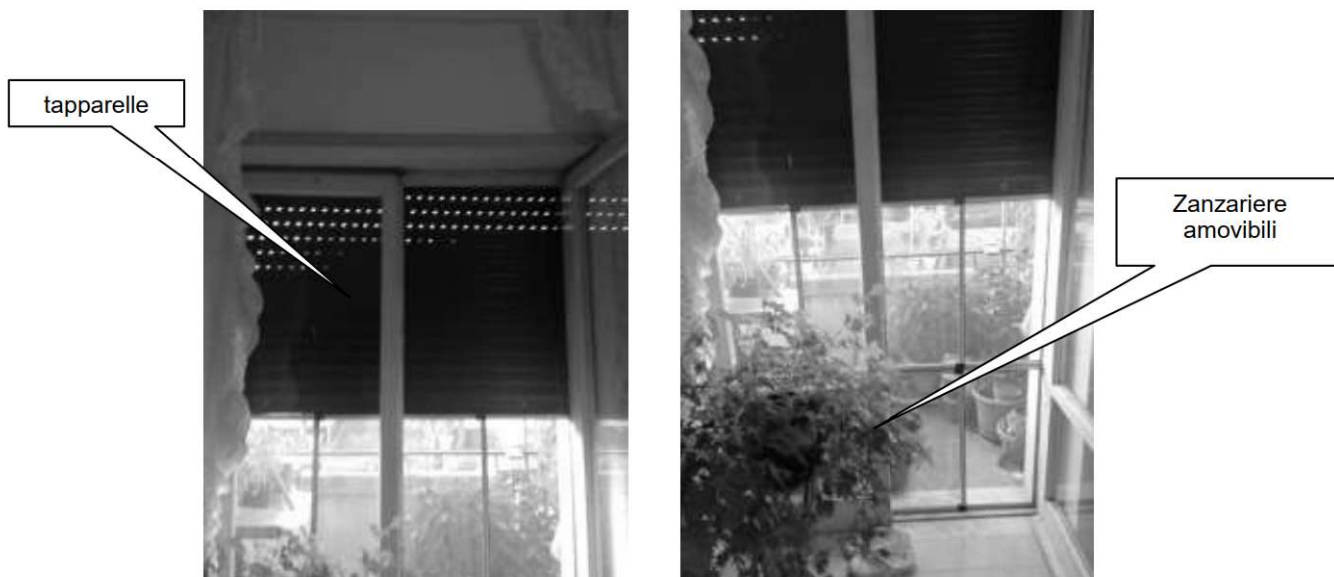
In particolare gli infissi esterni sono in legno, di spessori e tecnologie non idonei a garantire un efficientamento energetico, il tutto come di seguito illustrato:

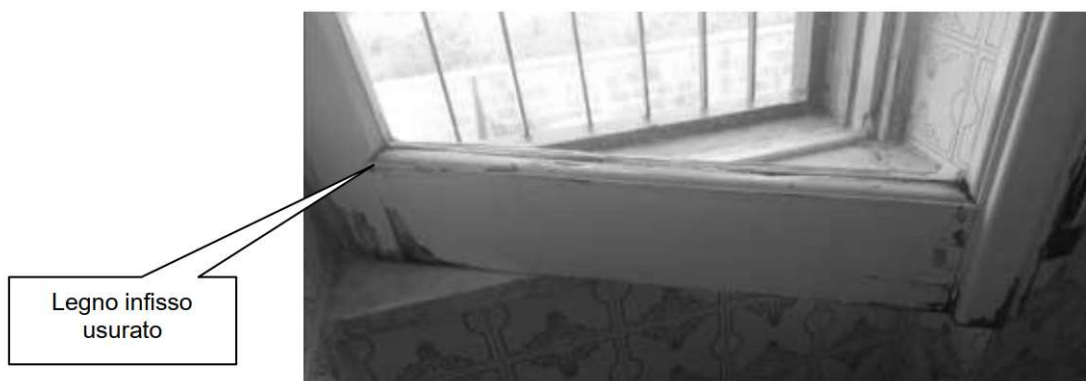
Oltre alla qualità mediocre dei serramenti, va citata anche la loro usura:

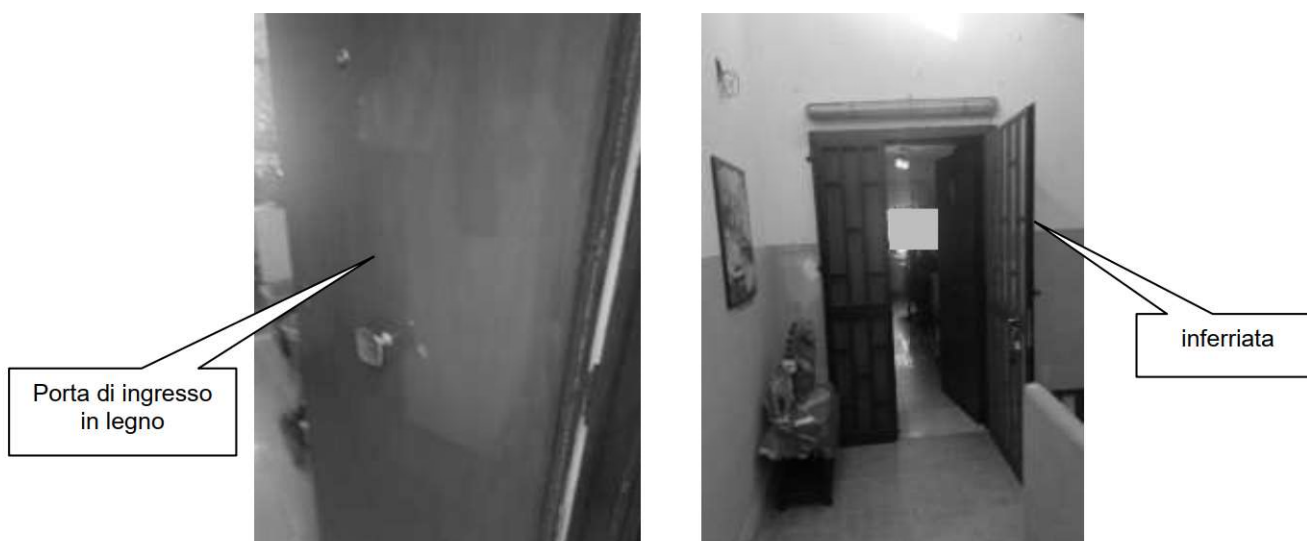
Anche la porta di ingresso è in legno, non blindata :

E difatti , lato esterno e prospiciente il vano scala, è presente una inferriata di colore verde a protezione dell' unità immobiliare.

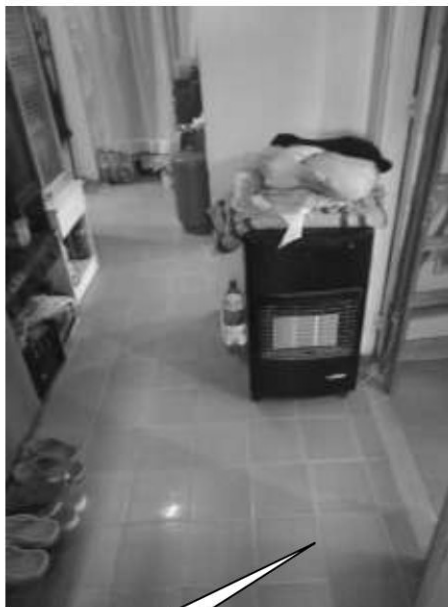
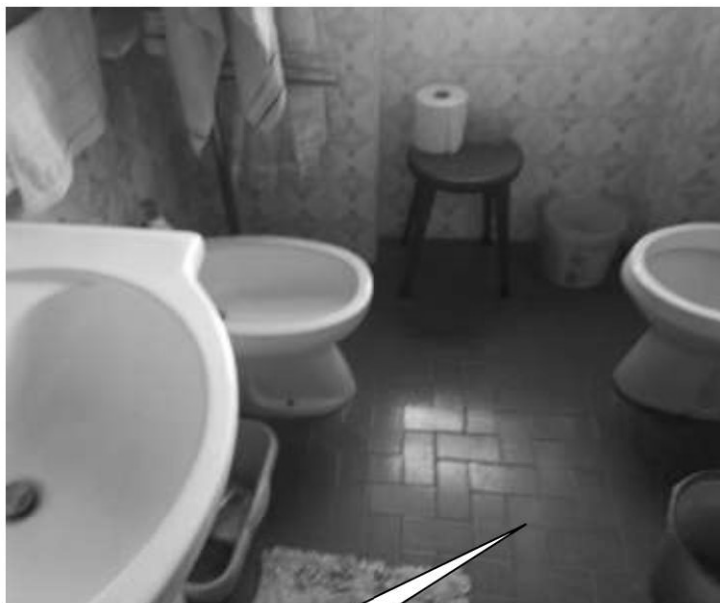
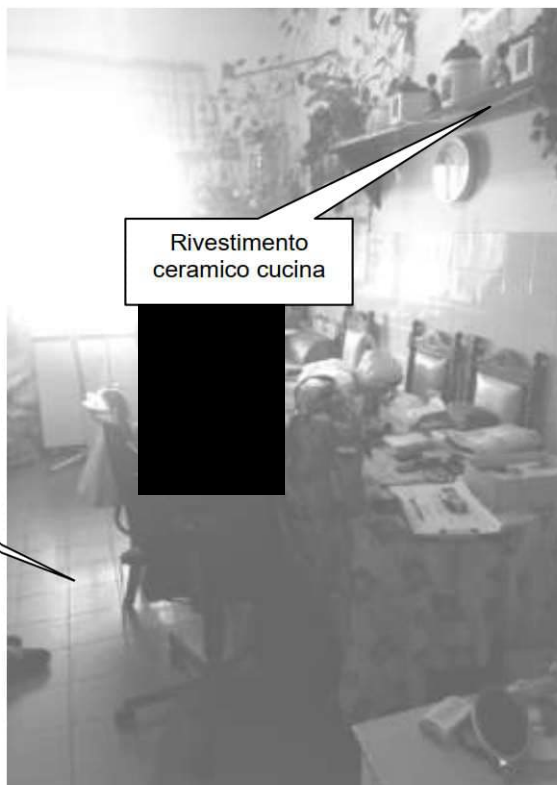
I pavimenti e rivestimenti sono in maiolica ceramica , di scarsa fattura sono di buona fattura e architettonicamente di colore adeguato all' epoca di costruzione:

Mattonelle  
ceramiche

Rivestimento  
ceramico cucina

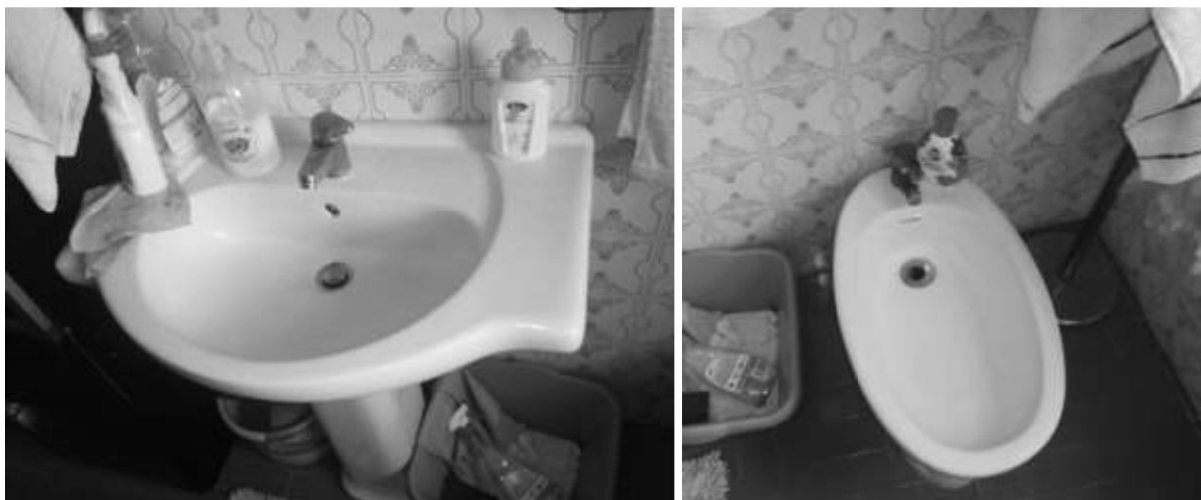
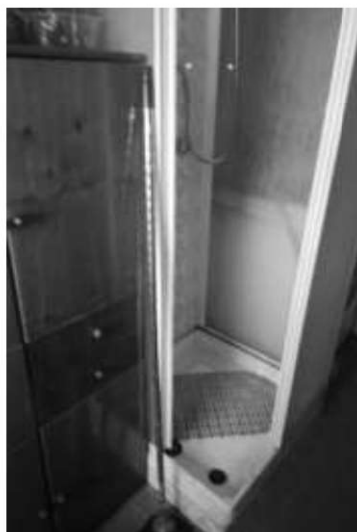
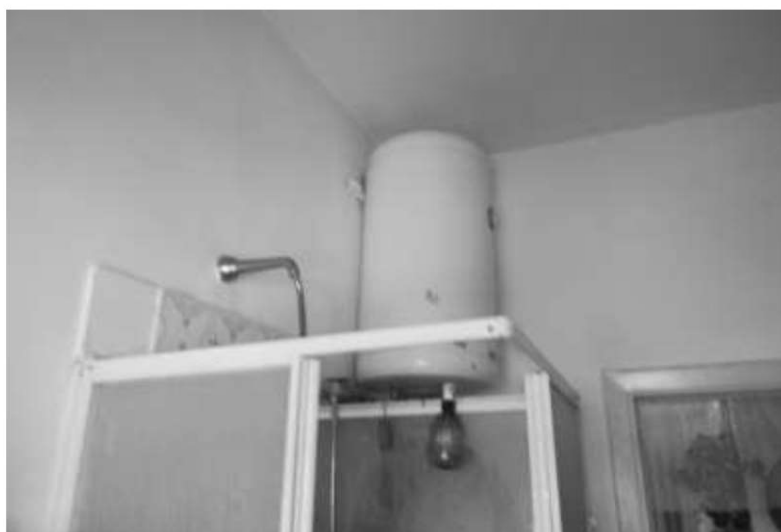
I sanitari all' interno del wc, sono di primo prezzo così come la rubinetteria :

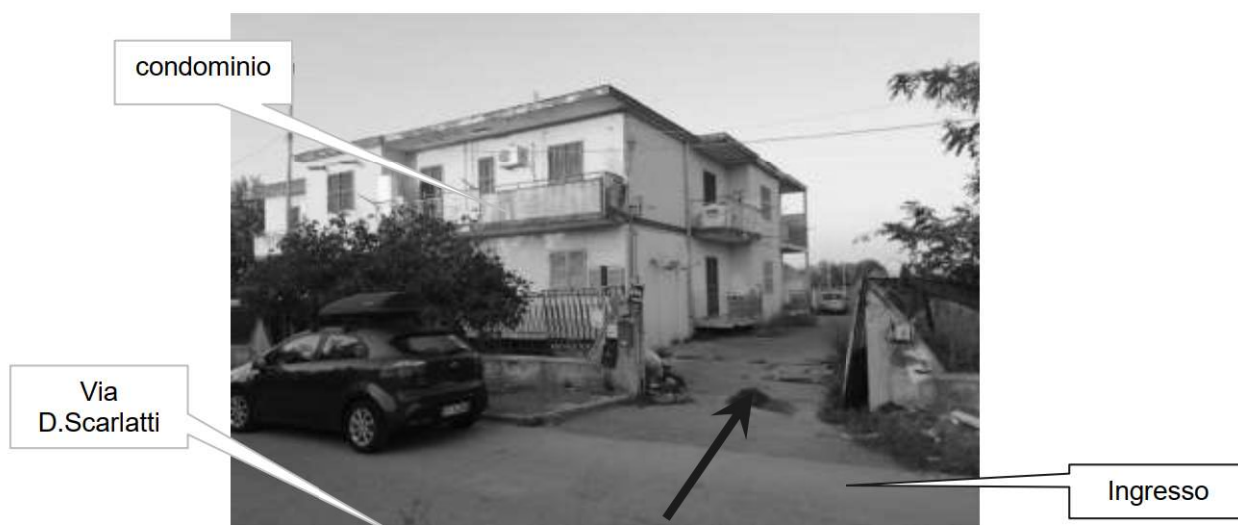
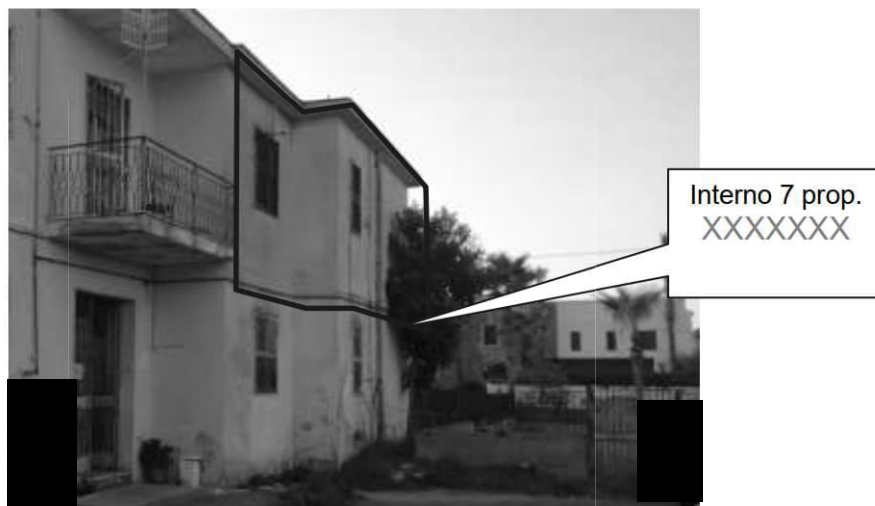
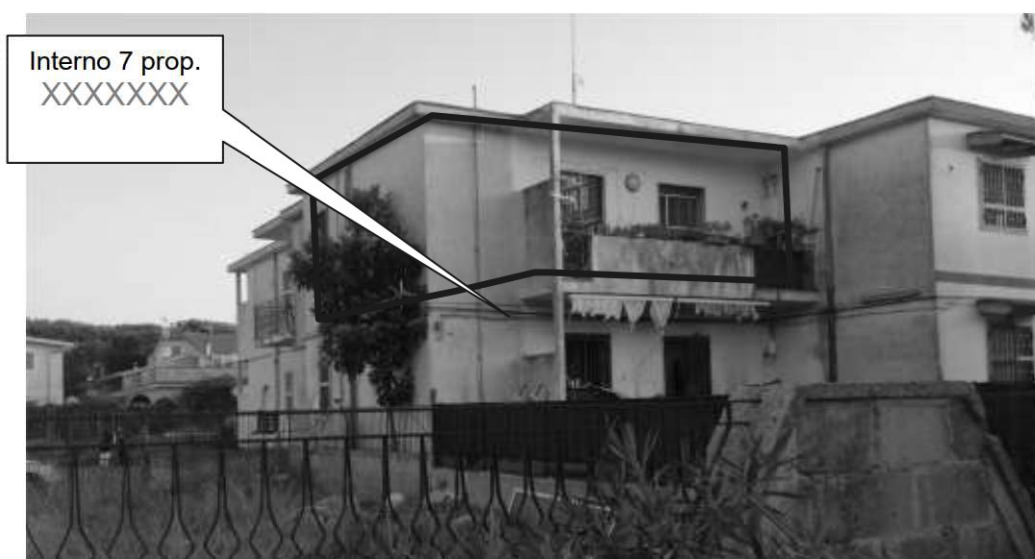
Ed ecco alcune foto che illustrano il complesso condominiale e l'immobile oggetto di procedura:

Il complesso condominiale si trova in uno stato di degrado generalizzato, soprattutto in
