TRIBUNALE ORDINARIO - MONZA

193/2023

CONSULENZA ESTIMATIVA GIUDIZIARIA

Appartamento a DESIO, Via Giacomo Matteotti n. 39, della superficie commerciale di **93,20** mq per la quota di 1/1 di piena proprietà (*** DATO OSCURATO ***).

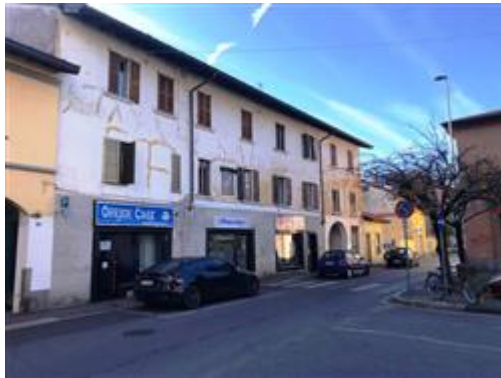
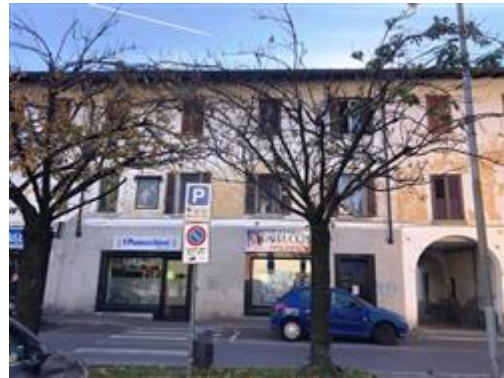
Vista del fabbricato da Via Matteotti

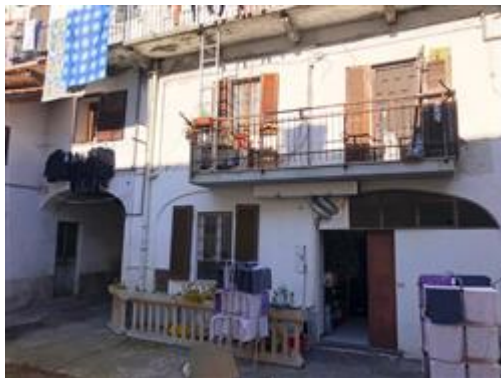
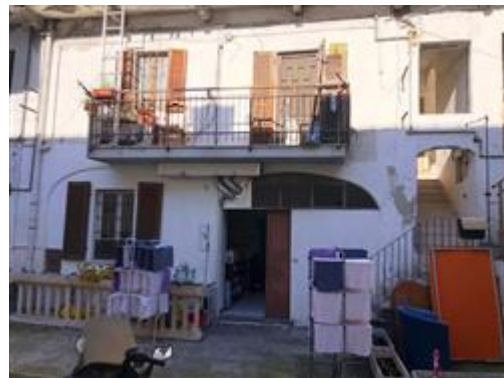
Vista del fabbricato dalla corte interna

Il fabbricato, la corte e le abitazioni si presentano in scadenti condizioni d'uso e manutenzione.

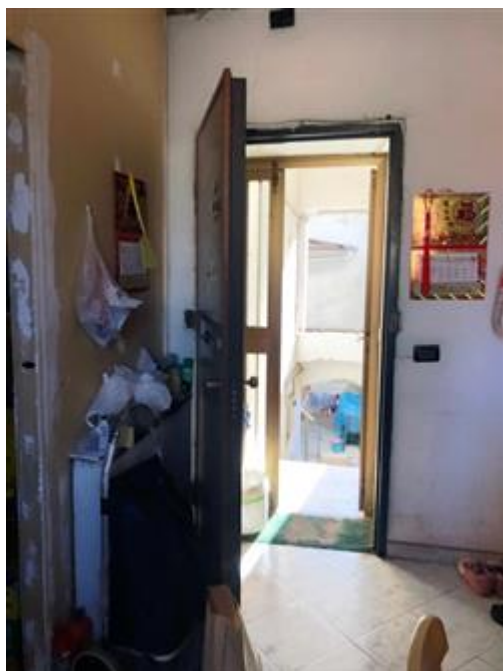
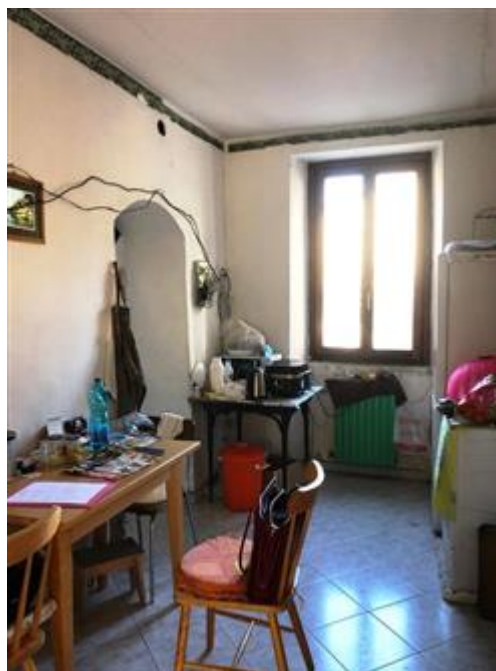
All'interno del locale soggiorno sono stati ricavati, mediante pareti precarie leggere, due porzioni di locale: si tratta di partizioni abusive da rimuovere.

Ingresso in soggiorno

Soggiorno

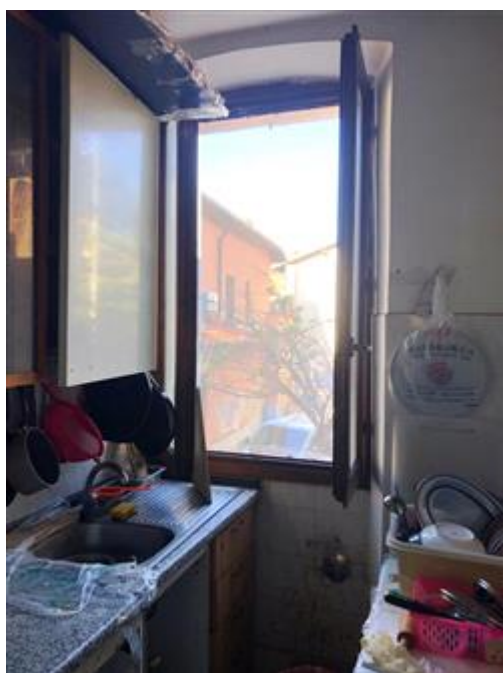
Componenti, finiture ed impianti sono di tipo economico; gli impianti sono in parte non funzionanti e fuori norma: l'appartamento si presenta in stato d'uso e manutenzione scadente e necessita di un intervento di ristrutturazione pressochè completo.

Cucina

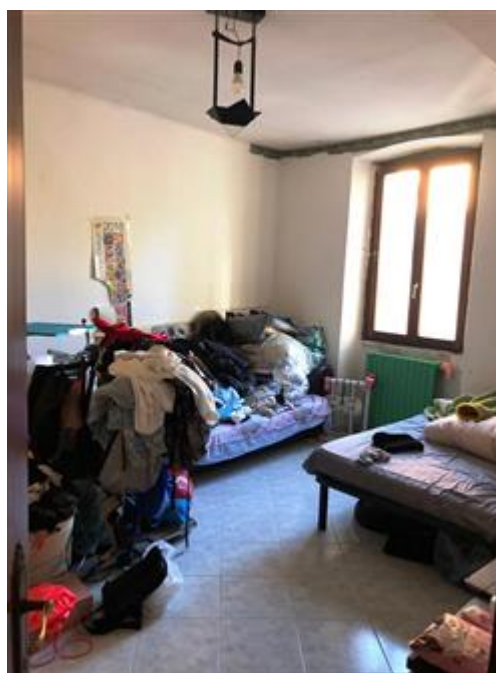
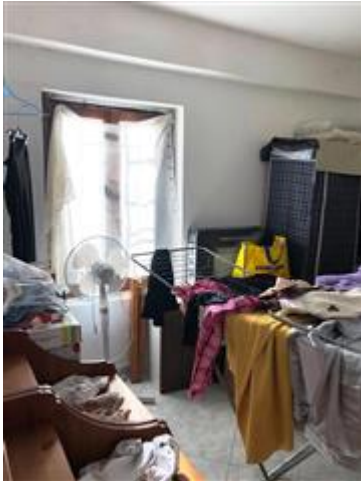
Una camera presenta il pavimento rialzato di due gradini rispetto a quello degli altri locali: l'altezza interna, circa mt. 2,45, di questa camera è inferiore alla norma (mt. 2,70).

camera

Camera

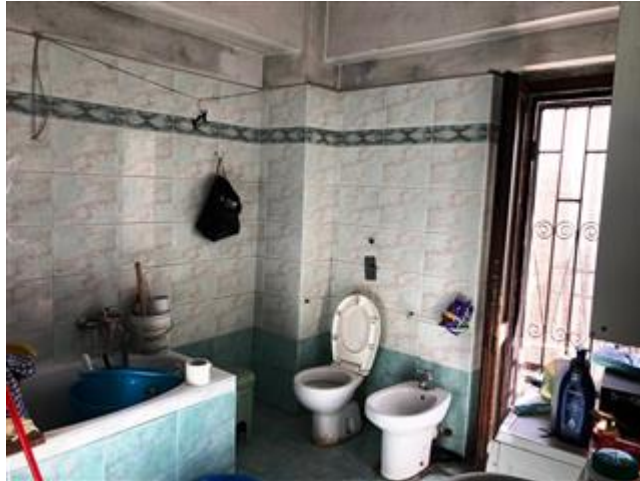
Bagno/wc
