**TRIBUNALE DI BARI**  
**Quarta Sezione Civile**  
**(Pres.Del. dott.ssa Raffaella SIMONE)**

**Relazione**  
**di Consulenza Tecnica d'Ufficio**

**Fallimento**  
**N. 95/2017 Reg. Fallimenti**

### C.T.U. DI STIMA IMMOBILI

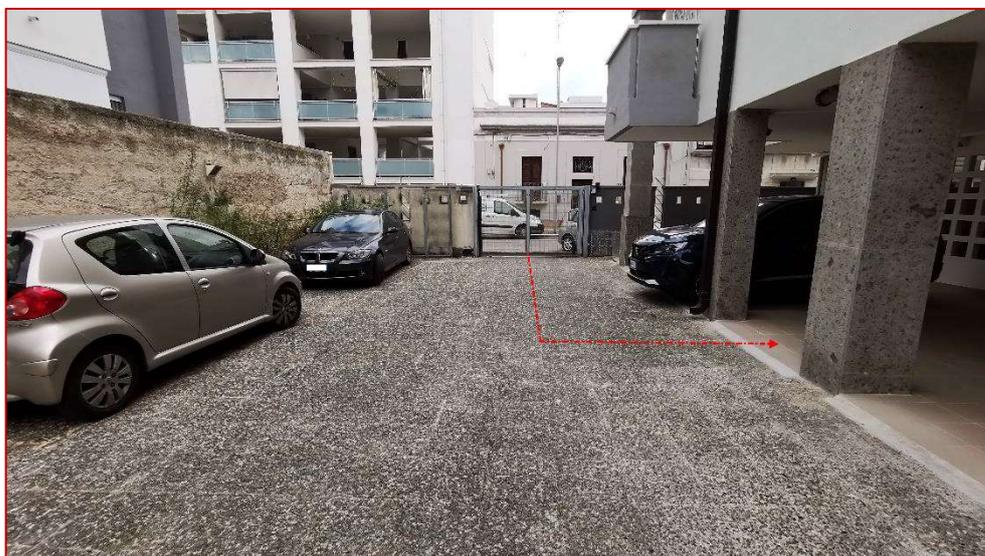
Le immagini seguenti mostrano il posto auto (coperto) in esame e il percorso per raggiungerlo dal cancello carrabile condominiale al civico 2/D della Via Marconi.

Come si può osservare, il posto auto è coperto, ma essendo aperto su tre lati, non è del tutto protetto dall'azione degli agenti atmosferici.

Inoltre, la sua superficie è piuttosto ridotta, solo 11 mq, e il varco tra i due pilastri che lo delimitano è abbastanza stretto, circa 1,75 m, per cui vi si possono parcheggiare solo vetture di piccole dimensioni o motocicli.

L'altezza netta del piano pilotis è di circa 2,70 m, ma c'è una condotta fognaria, in corrispondenza del posto auto (foro in alto della pagina precedente), che riduce l'altezza utile dello stesso pari a circa 2,40 m.

La corsia di accesso è sufficientemente larga per poter fare manovra ed accedere al posto auto (la normativa prevede che per l'uscita da un parcheggio perpendicolare alla corsia, questa debba essere larga almeno 5 m e quella in esame è larga, al netto dei posti auto che si osservano nella foto in basso della pagina precedente, circa 5,30 m).

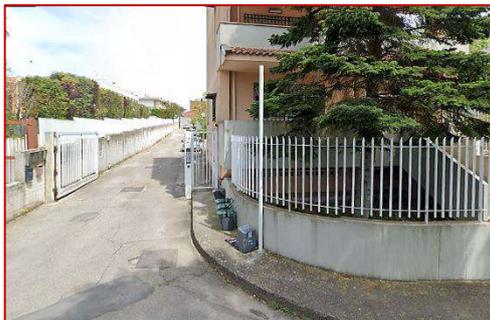
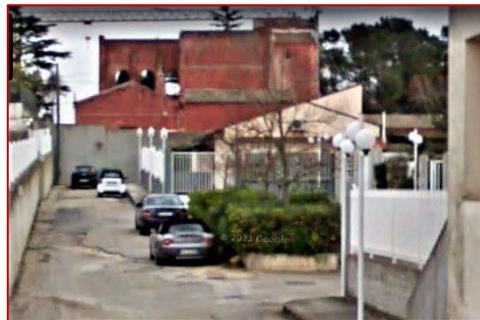
La condizione della pavimentazione in asfalto è piuttosto degradata.

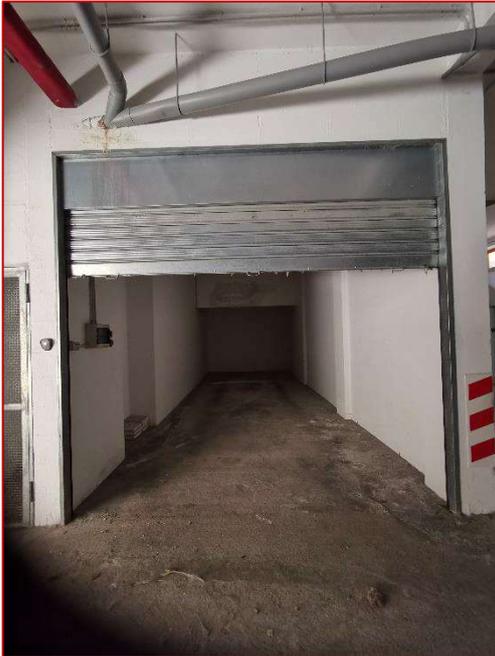
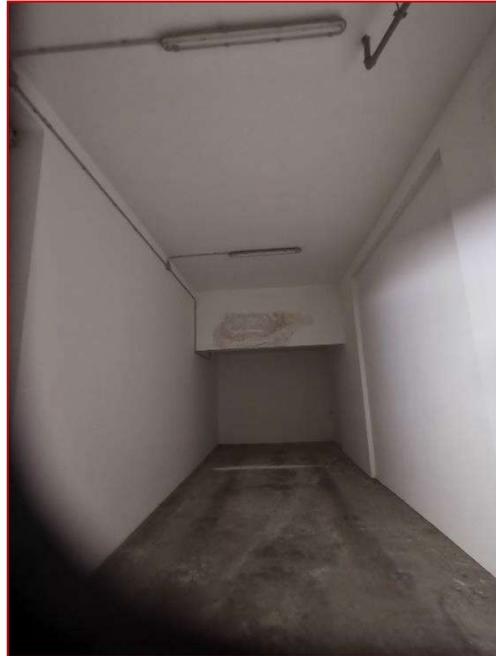
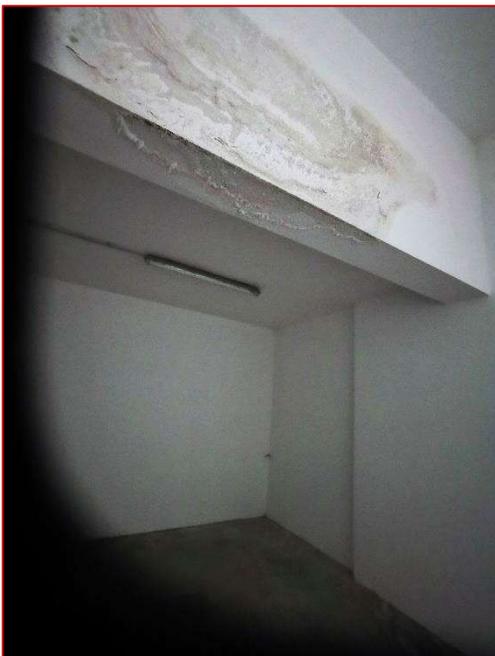
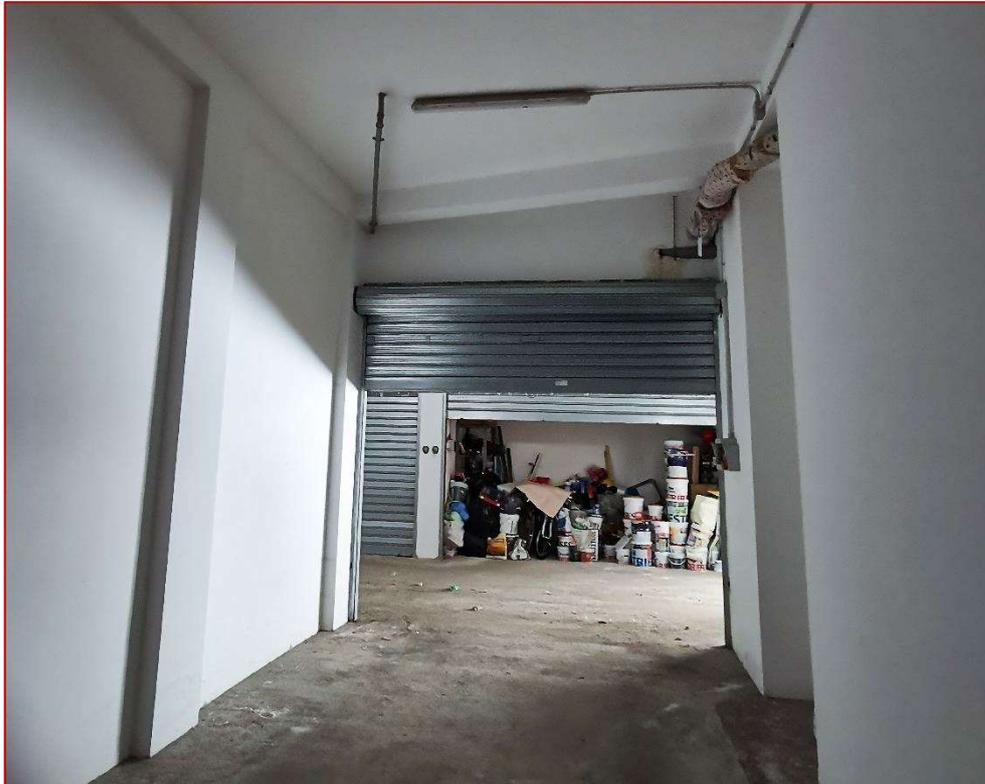
Al locale si accede attraverso una saracinesca metallica. Il pavimento di tutto il piano interrato è del tipo industriale, in cemento. Le pareti e il soffitto sono tinteggiate con idropittura bianca.

Sulla trave porta soffitto che si trova verso il fondo del locale vi sono evidenti segni di fenomeni infiltrativi, apparentemente in essere (come mostrano le immagini precedenti), fenomeni che si estendono anche alla parte di soffitto sita alle spalle della trave citata.

Il pavimento è apparso in parte bagnato, probabilmente a causa di piogge abbondanti cadute nei giorni precedenti. Si osservino le immagini seguenti.

Come emerge dall'elenco immobili del fabbricato, riportato in allegato, gli appartamenti sono di qualità economica (categoria A3), per cui, nella tabella de IL CONSULENTE IMMOBILIARE riportata a pagina 68, si deve fare riferimento a qualità **media**, età **12 anni**, stato manutentivo intermedio **tra buono e mediocre**, data la presenza di esiti infiltrativi non molto estesi sul soffitto e sulla parte alta delle pareti, come emerge dalle

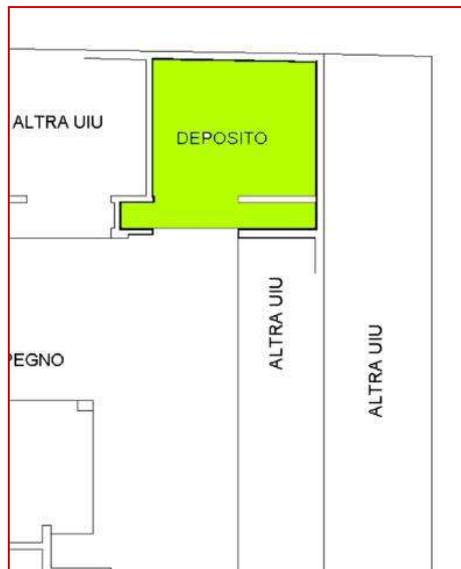
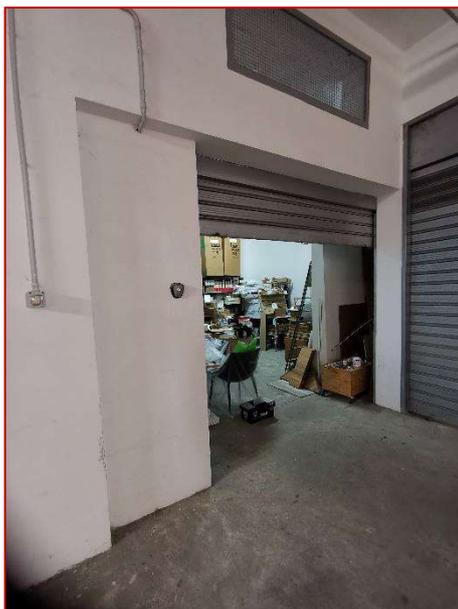
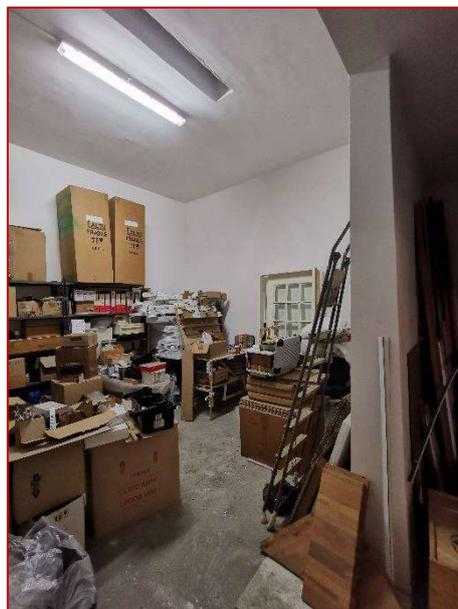
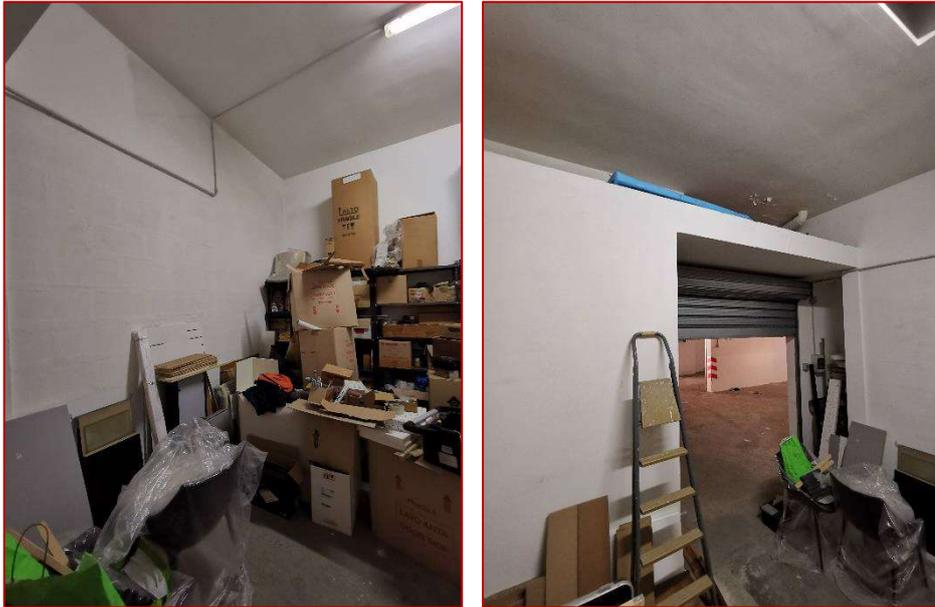
La parte anteriore, subito dopo l'ingresso, è separata dal resto per mezzo di un tramezzo, che non arriva a tutta altezza, tanto che vi è una specie di basso soppalco, come si rileva dall'ultima delle foto qui riportate. Le immagini riportate qui sopra ne mostrano le condizioni di conservazione, che risultano normali, senza gravi difetti.

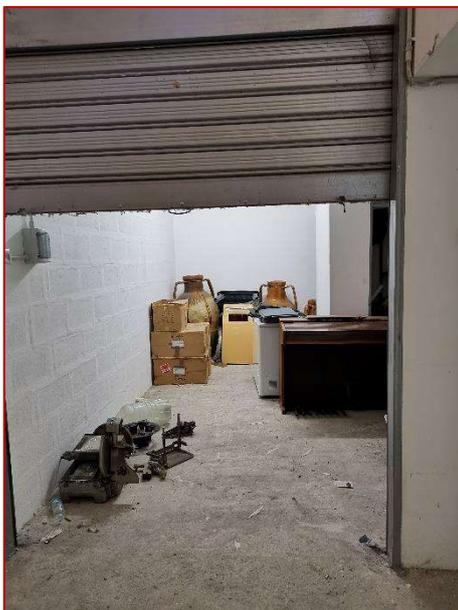
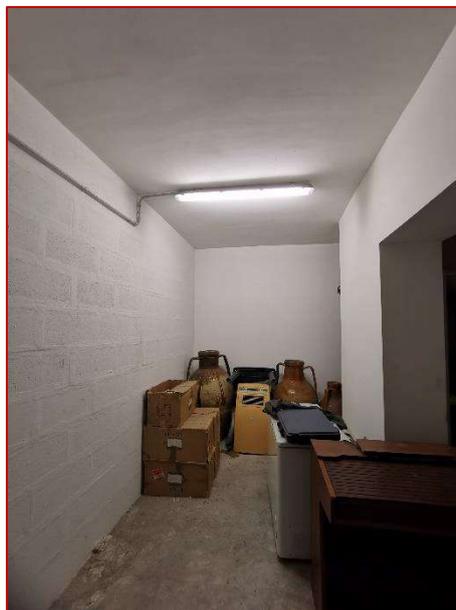
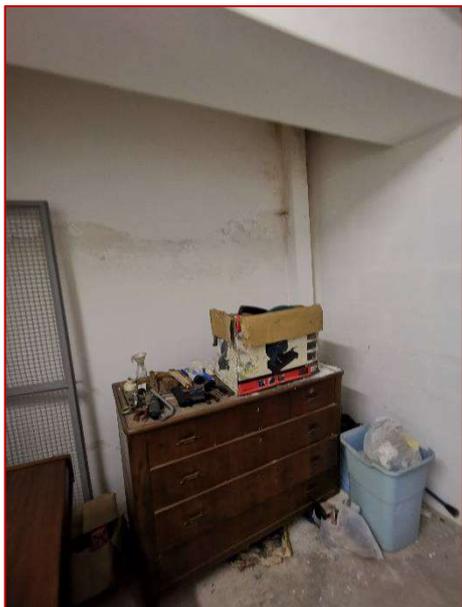
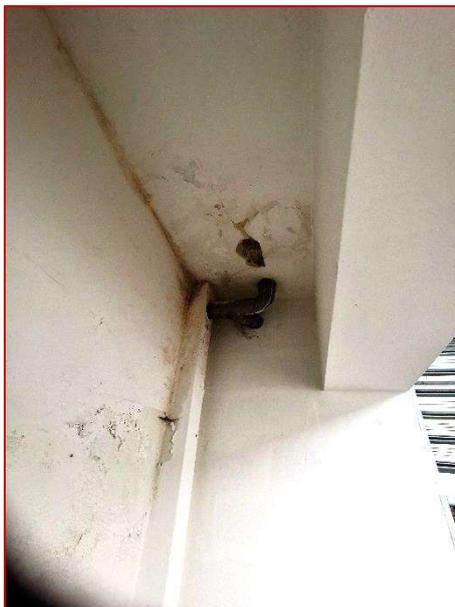
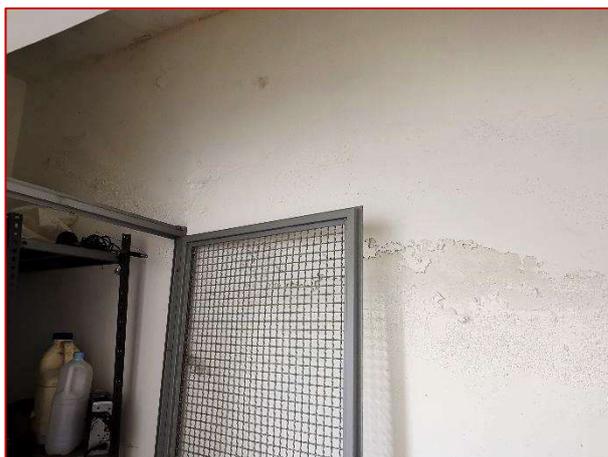
Nel locale ci sono alcuni tramezzi e un grosso pilastro a sezione rettangolare, che ne rendono la superficie interna irregolare e ne riducono la frui-

bilità. Le immagini riportate di seguito ne mostrano le condizioni di conservazione, con la presenza di esiti di infiltrazioni, localizzate sulla parete Est (in alto nella planimetria) e sul soffitto.

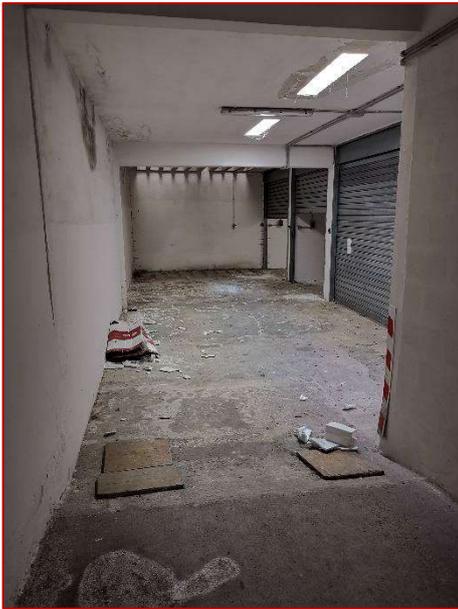
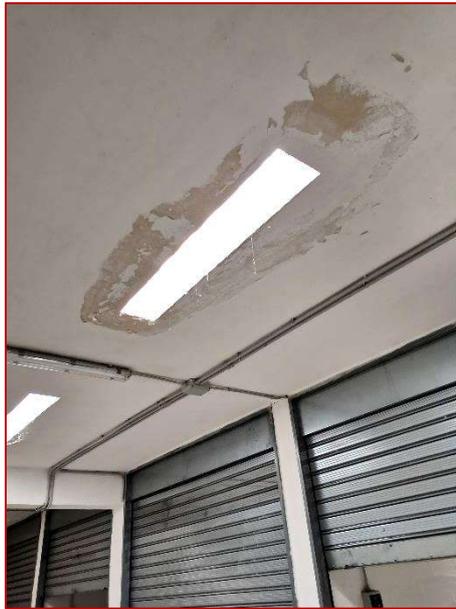
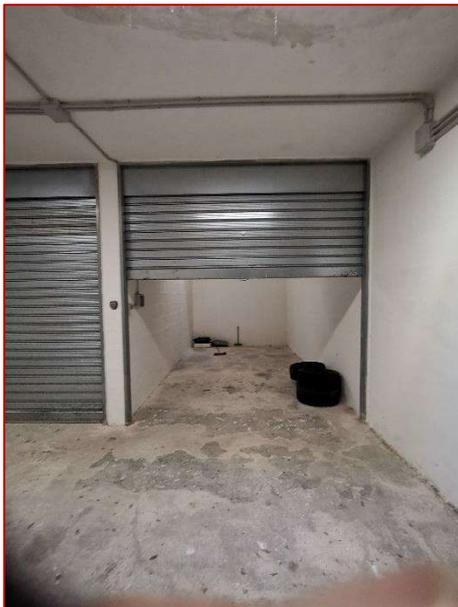
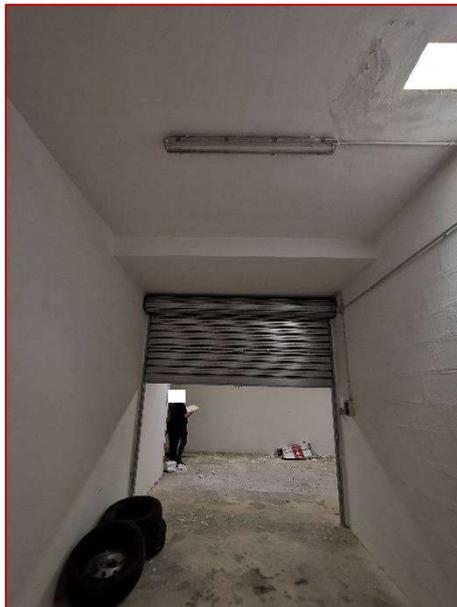
Il corridoio di accesso al locale mostra esiti di infiltrazioni sul soffitto e sulla parte alta delle pareti, come mostrano le due foto seguenti.

Il locale in esame, come mostrano le quattro foto precedenti, ha forma regolare e presenta alcuni esiti di infiltrazioni attraverso il soffitto, nel quale si apre un piccolo lucernario.

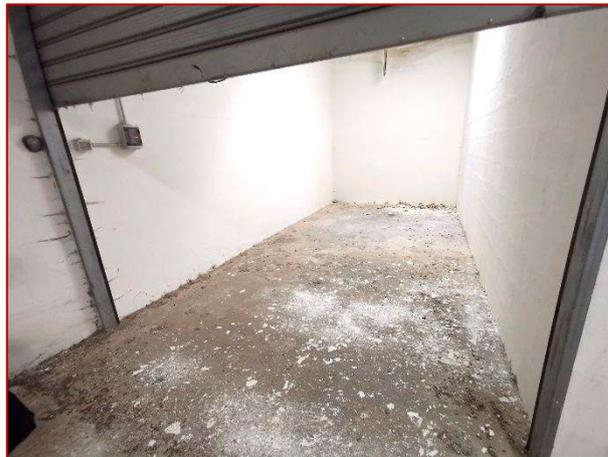
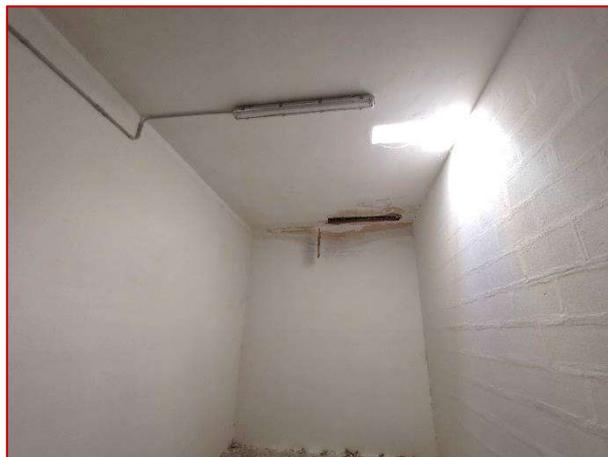
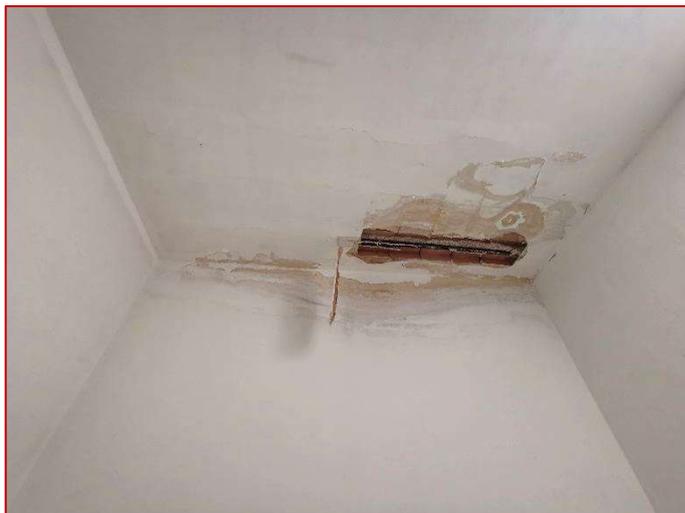
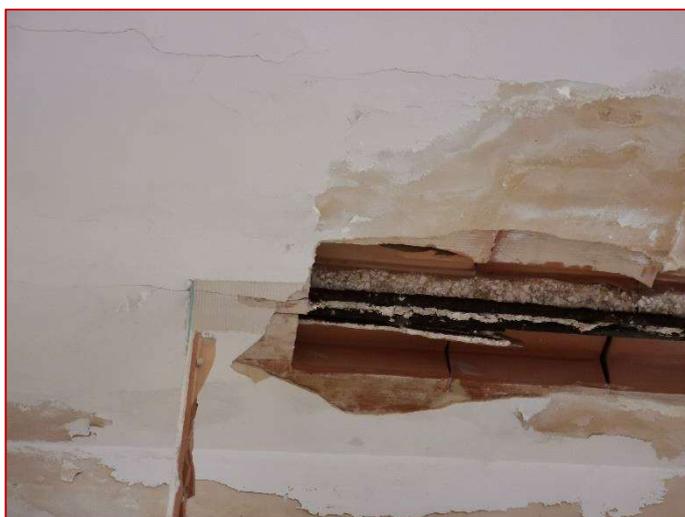
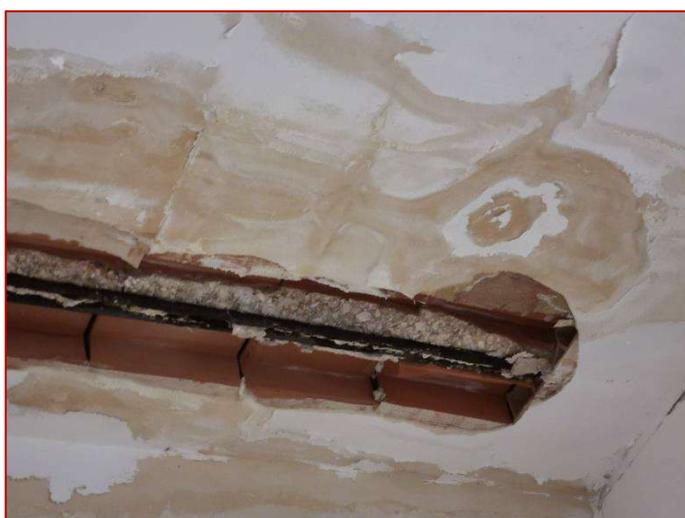
Il corridoio di accesso al locale mostra esiti di infiltrazioni sul soffitto e sulla parte alta delle pareti, come già evidenziato nelle foto di pagina 21.

Il locale in esame ha forma regolare e presenta diversi esiti marcati di infiltrazioni attraverso il soffitto, nel quale si apre un piccolo lucernario.

La condizione del locale è peggiore di quella del locale n. 3, in quanto gli esiti infiltrativi sono più gravi e più estesi, per cui la condizione si valuta come **mediocre**, come mostrano le foto delle pagine 23 - 24 - 25, per cui il coefficiente da adottare è 0,70, che con la maggiorazione del 30% diventa,  **$C_{qmv.10} = 0,91$** .

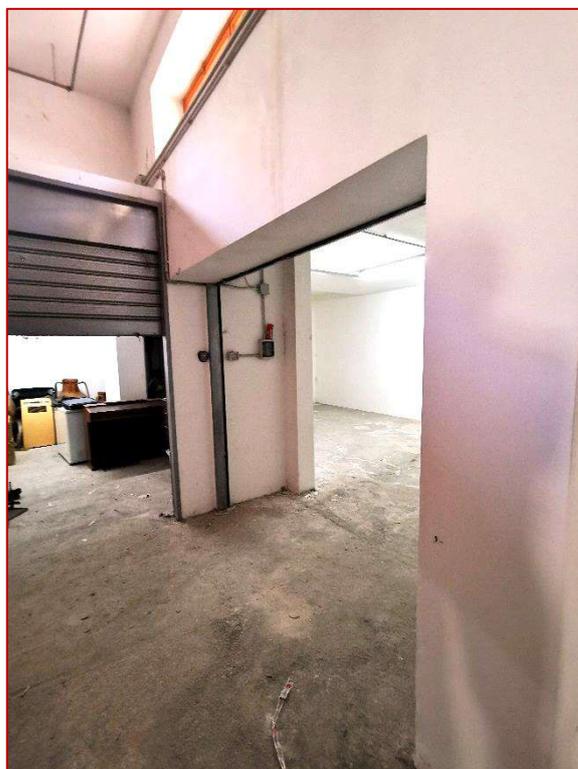
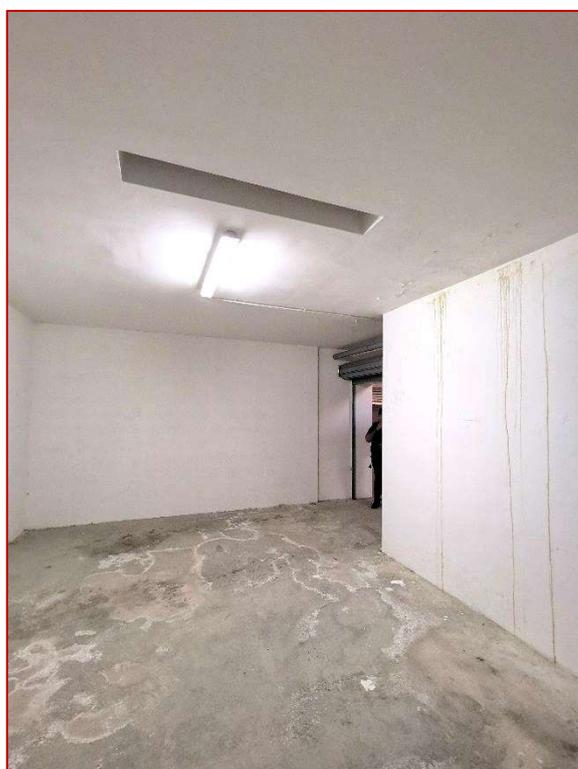
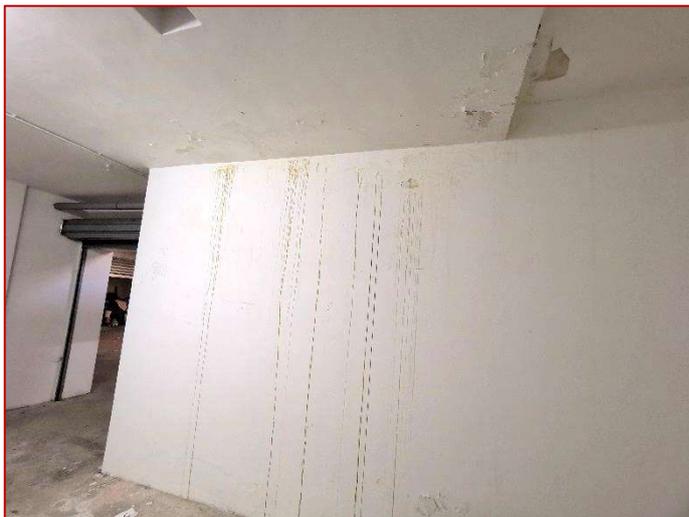
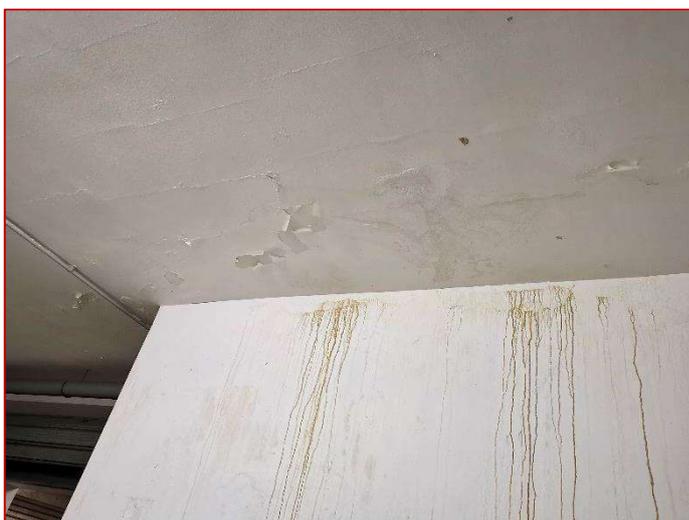
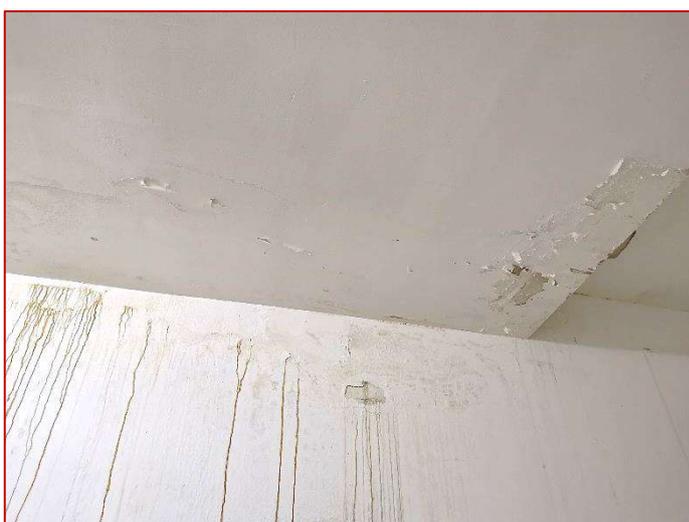
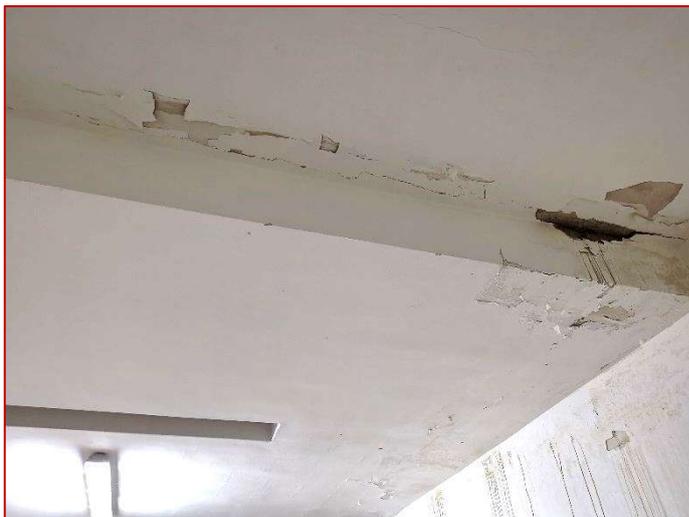
Il locale in esame ha forma regolare e presenta diversi esiti marcati di infiltrazioni attraverso il soffitto, nel quale si apre un piccolo lucernario. Questo locale, come quelli siti più o meno nella stessa zona dell'interrato (i sub 66, 67, e 70), si trova sotto il cortile interno del fabbricato, cortile che ha certamente problemi di tenuta alle precipitazioni meteoriche, per cui ci sono i fenomeni infiltrativi attraverso i soffitti, che interessano anche la parte alta delle pareti. I fenomeni sembrano in evoluzione.

Lo scrivente, all'atto della stima delle diverse unità immobiliari, terrà conto della condizione di degrado delle stesse e dei costi necessari per la loro riduzione in pristino, naturalmente da effettuarsi dopo la eliminazione delle cause dei detti fenomeni infiltrativi.

La condizione del locale è simile a quella del locale n. 10, in quanto gli esiti infiltrativi sono piuttosto gravi ed estesi, per cui la condizione si valuta come **mediocre**, come mostrano le foto delle pagine 39 - 40 - 41 -42, per cui il coefficiente da adottare è 0,70, che con la maggiorazione del 30% diventa,  **$C_{qmv.15} = 0,91$** .
