## RELAZIONE TECNICA DI STIMA

DI UN LOCALE BOX ACQUISITO ALL'ATTIVO

**LOTTO UNICO:** PIENA PROPRIETA' DI UN LOCALE BOX SITO IN PALERMO, VIA  
GIACINTO CARINI N. 14, PIANO SCANTINATO,  
IDENTIFICATO NEL FOGLIO 31 DALLA PARTICELLA 545 SUB  
32

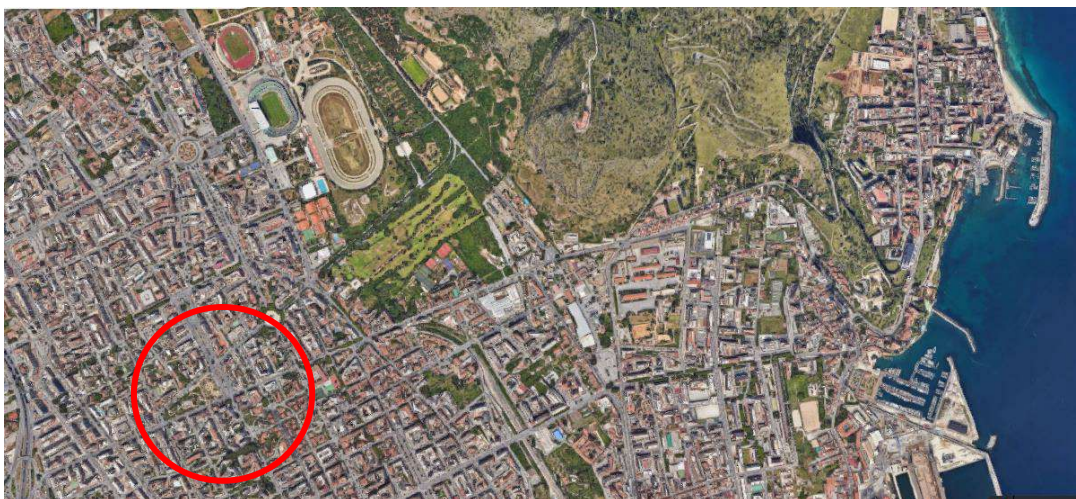
Il locale box insiste al piano scantinato di in un edificio che ricade nella zona semicentrale (Sciuti-Notarbartolo-Villabianca-De Gasperi-Giotto-Nebrodi-Galilei), a nord dell'abitato della città di Palermo, prossima ad importanti assi viari, in un contesto fortemente urbanizzato.

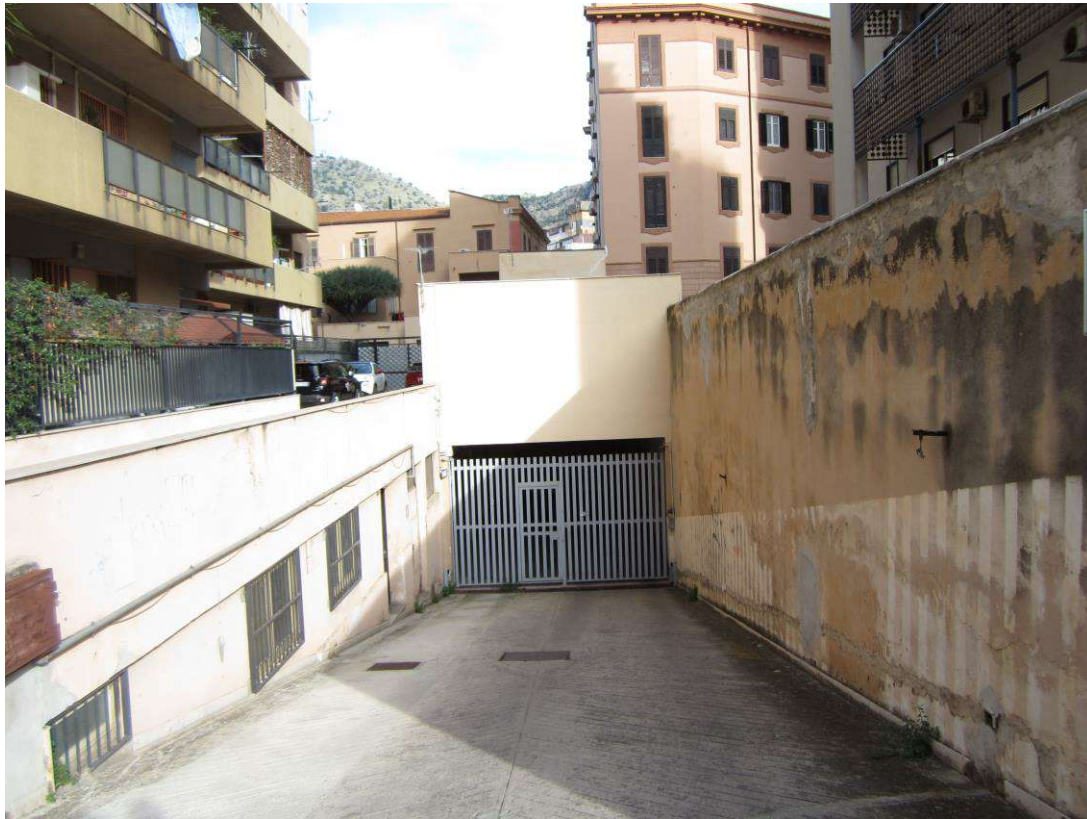
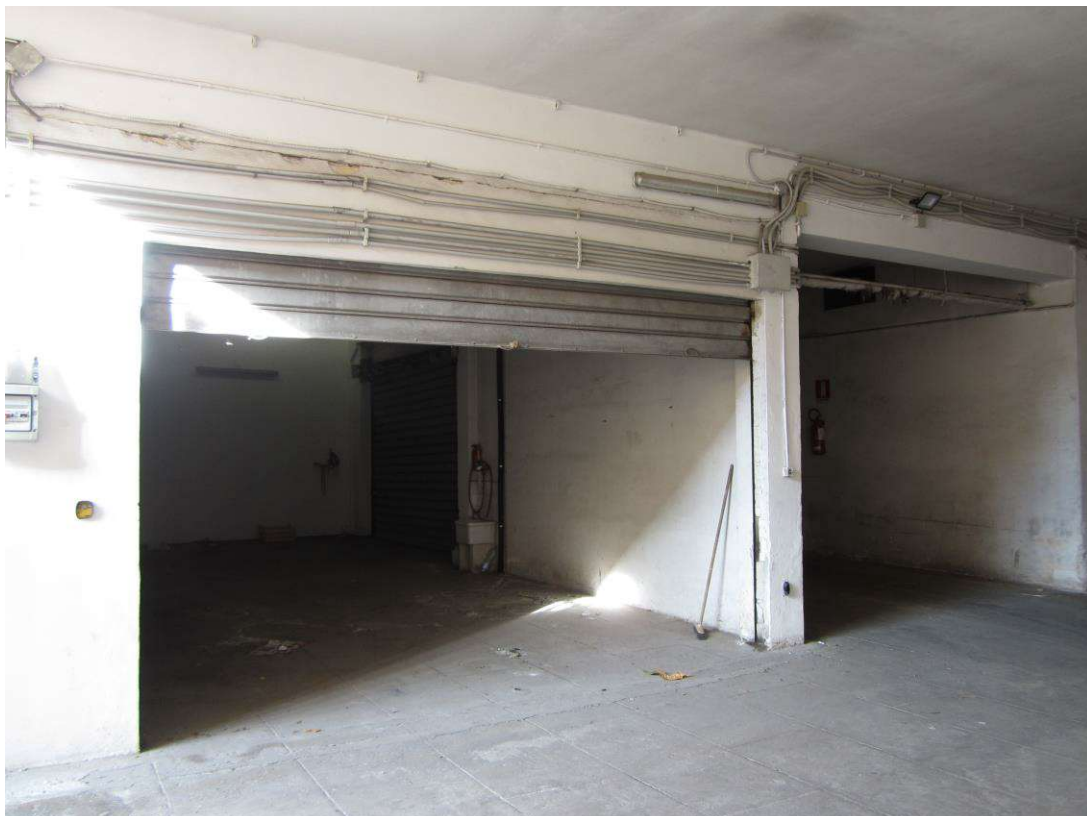
Il piano scantinato si raggiunge imboccando la rampa che si diparte dal civico 14 di via Giacinto Carini, ed allo sbarco della discenderia, superato il cancello metallico con apertura automatizzata (ma servito anche da un ingresso pedonale) subito a sinistra, si apre il primo vano di accesso al locale box identificato catastalmente nel foglio 31 di Palermo, dalla particella 545 sub. 32, chiuso da una serranda metallica avvolgibile cieca (la serranda ha la predisposizione per la motorizzazione, ma non è stato possibile verificarne la funzionalità).

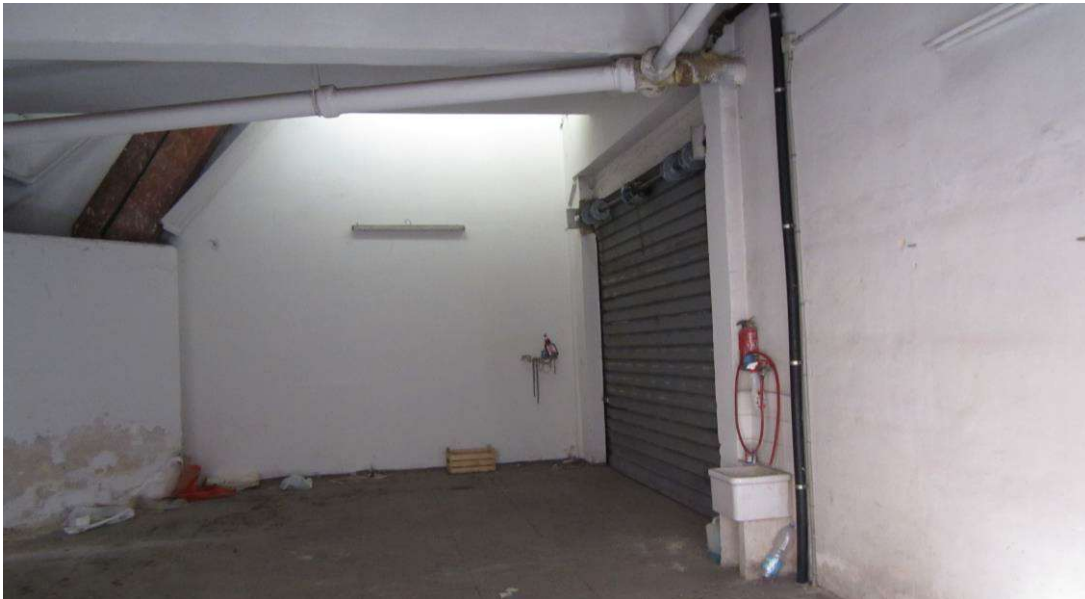
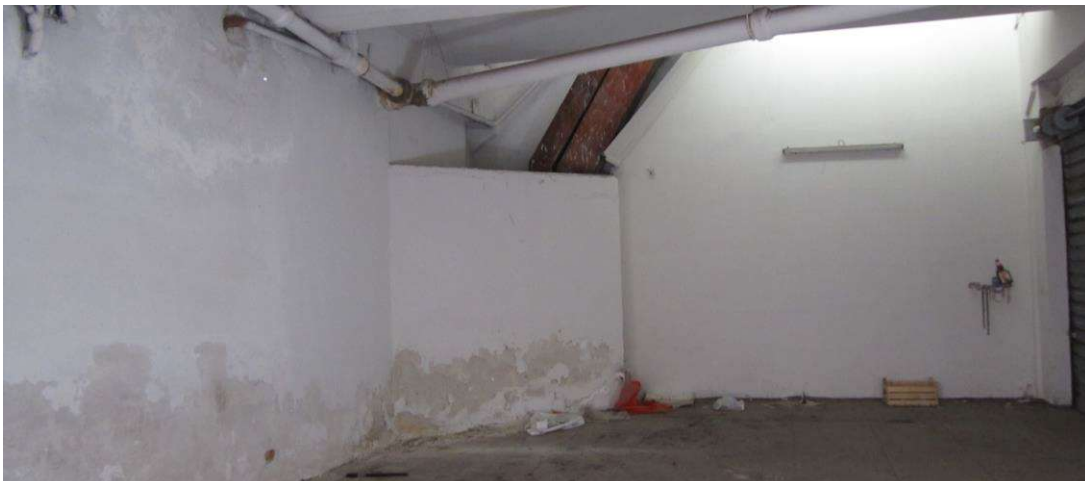
Il locale, che si sviluppa a pianta rettangolare con dimensioni di circa m. 9,40 x 5,80 (circa mq 54 lordi interni), è servito anche da un secondo accesso, anche questo chiuso da una serranda metallica avvolgibile cieca (anche questa con la predisposizione alla motorizzazione); una porzione d'angolo, di circa mq 3, non risulta fruibile, in quanto vi insiste un cavedio che ospita il passaggio di impianti condominiali, riducendo la superficie commerciale utile a circa mq 50.

Subito a sinistra dell'accesso ubicato allo sbarco della rampa, ho rilevato la presenza di un vano non previsto nell'elaborato grafico del progetto autorizzato, pertanto da chiudere; nella valutazione del bene ho detratto l'importo stimato per la chiusura di tale vano.

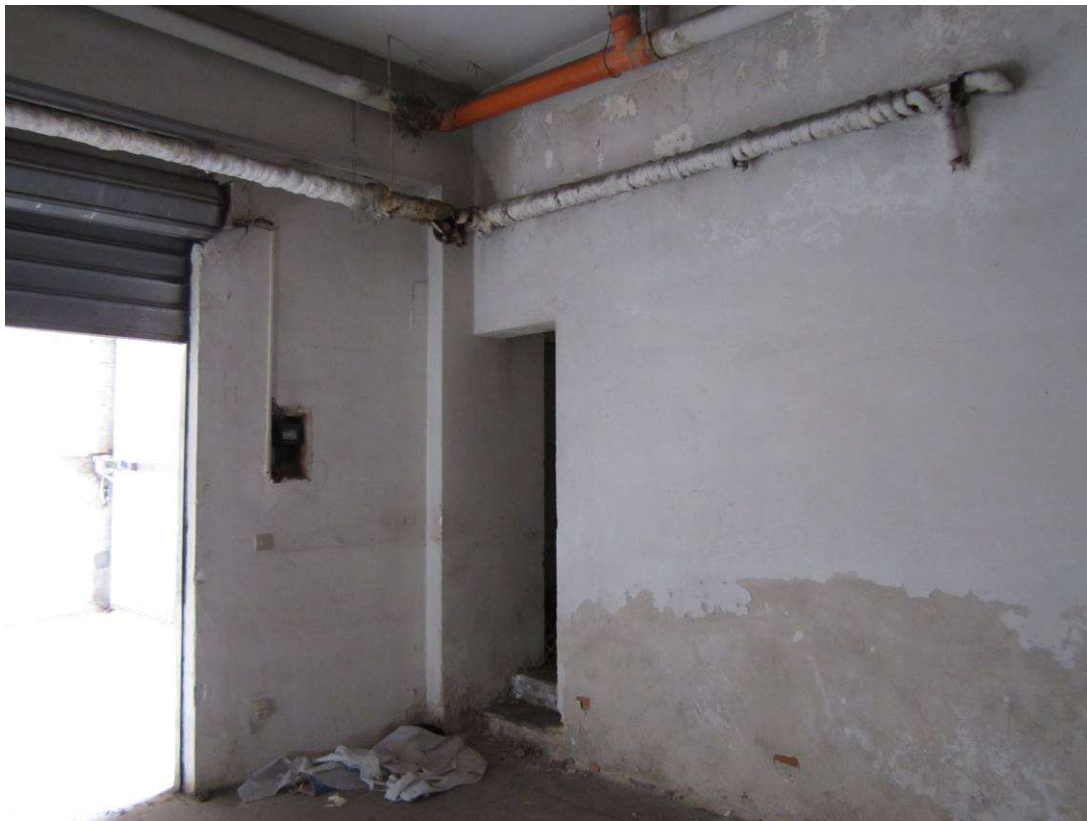
Il locale è pavimentato con battuto cementizio ed il soffitto e le pareti sono finite ad

intonaco; sia il pavimento sia le pareti presentano ampie porzioni interessate da ammaloramenti.

Il box è servito da impianto elettrico ed idrico, con un buttatoio, ed è gravato da servitù derivanti dalla presenza di tubazioni condominiali.
