TRIBUNALE DI MILANO

FALLIMENTO : **DALTON S.p.A. in Liquidazione**
GIUDICE DELEGATO: **Dr.ssa FRANCESCA MAMMONE**
CURATORE : **Avv. ALESSANDRO CAMILLETTI**
PERITO : **Geom. MARCO PETTORALI**

RELAZIONE DI STIMA IMMOBILIARE

industriale con uffici e abitazione del custode sito nella zona artigianale-industriale del Comune di **Limbiate (Monza-Brianza) - Via Due Giugno 9** e in minima parte insistente sul territorio Comunale di Senago.

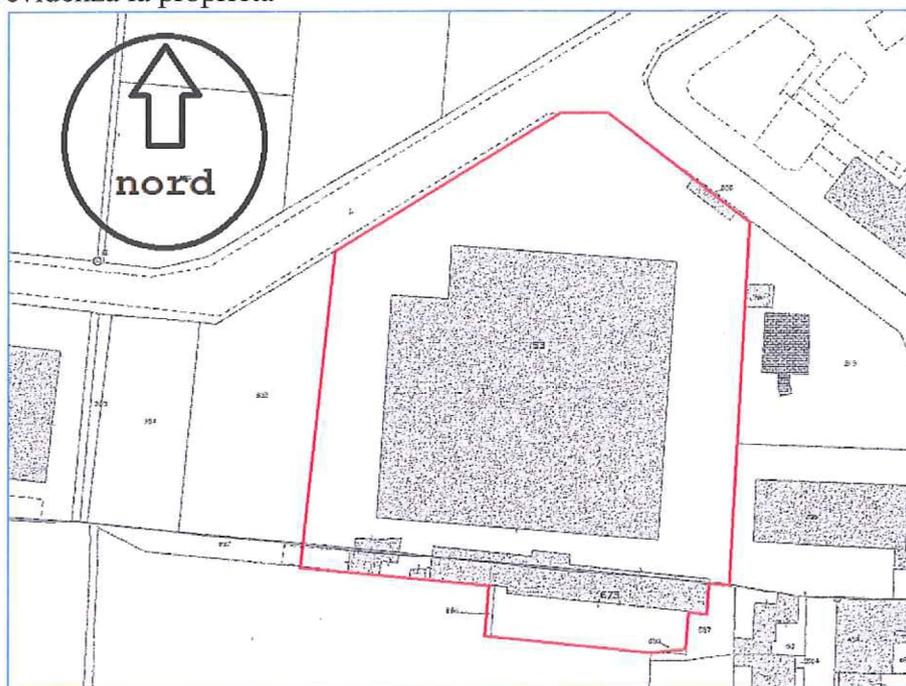
Stralcio dei due estratti di mappa non in scala

In evidenza la proprietà

A nord, Via 2 Giugno e Via Mentana di Limbiate;
Ad est, Via Mentana di Limbiate e proprietà ai mappali 281, 215 e 279 del foglio 45 di Limbiate, e proprietà ai mappali 587 e 690 del foglio 9 di Senago;
A sud, proprietà ai mappali 587, 690 e 45 del foglio 9 di Senago;
Ad ovest, proprietà al mappale 837 del foglio 9 di Senago, proprietà al mappale 322 del foglio 45 di Limbiate e Via 2 Giugno di Limbiate.

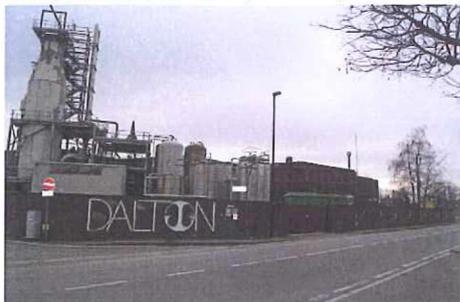
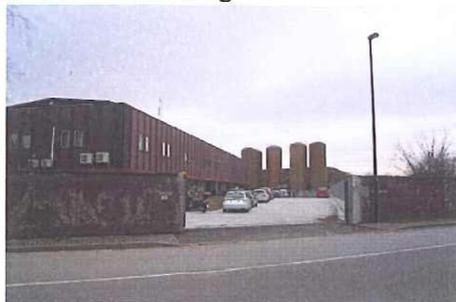
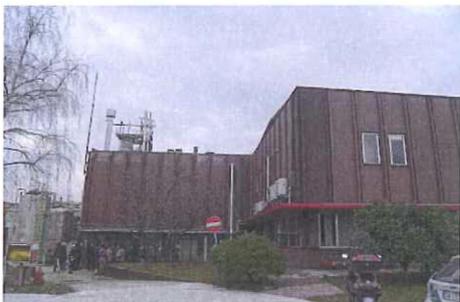
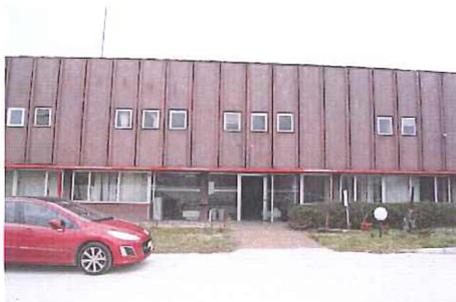
La proprietà si presenta interamente cintata in parte con muro di cinta in mattoni intonacati (lato Vie 2 Giugno e Mentana) in parte con cinta in elementi prefabbricati in cemento e in parte con recinzione metallica (restanti lati).

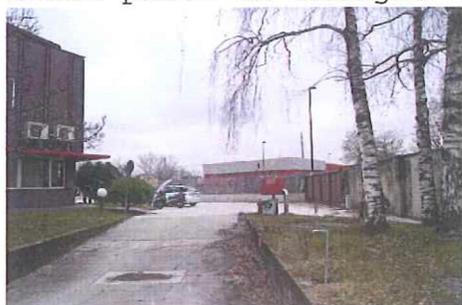
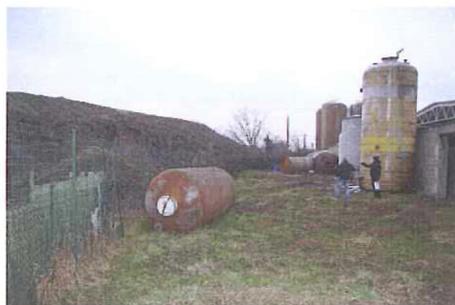
Le aree esterne si presentano in parte pavimentate

in cemento lisciato e asfalto, e in parte destinate a verde, quest'ultimo discretamente curato per la parte sita in territorio di Limbiate e incolto nella parte di Senago.

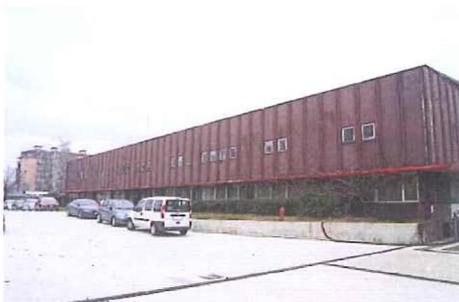
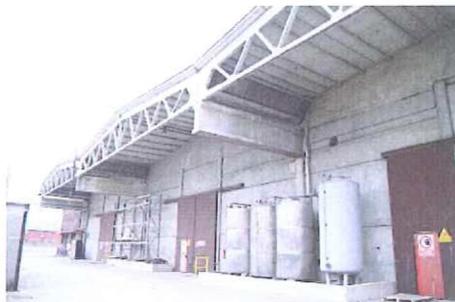
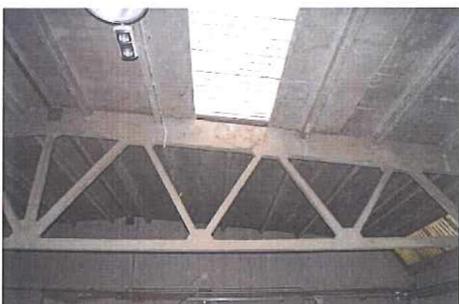
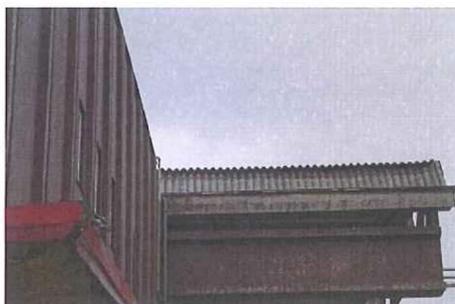
Le strutture in elevazione e in copertura del corpo principale, composto dall'edificio su due piani fuori terra destinato a uffici, servizi e abitazione, e dall'aderente e comunicante capannone industriale edificato su un piano fuori terra oltre a un piano interrato, sono realizzate in elementi prefabbricati di cemento armato con copertura

ricoperta da elementi ondulati in cemento e fibra d'amianto.

I tamponamenti sono in pannelli prefabbricati in c.a., mentre le pavimentazioni delle aree produttive sono in battuto di cemento, in piastrelle di ceramica e moquette nella palazzina uffici.

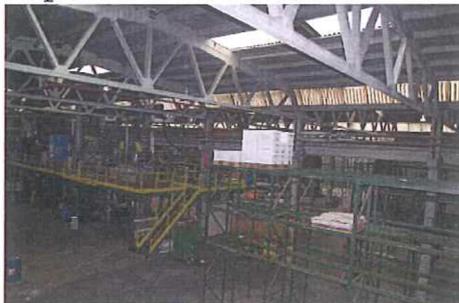
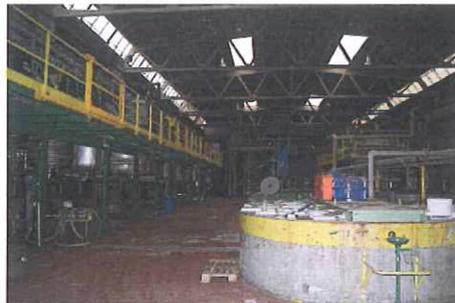
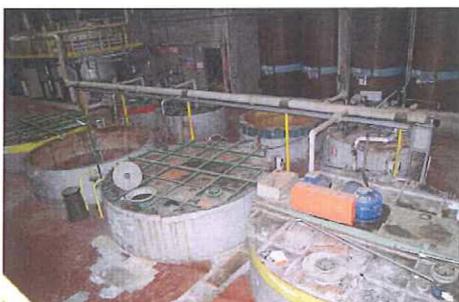
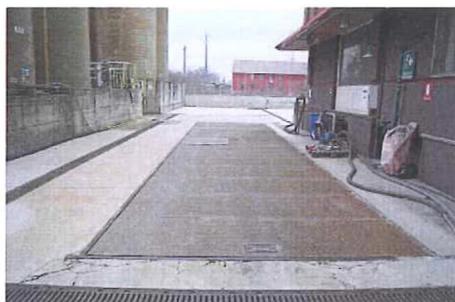
I due piani del corpo uffici sono collegati internamente da vano scala interno realizzato in cemento armato gettato in opera e rivestito in moquette e ceramica, vano scala che è illuminato

con luce naturale attraverso lucernario in copertura.

Lucernari in copertura che consentono una discreta luminosità nelle ore diurne anche all'interno del capannone.

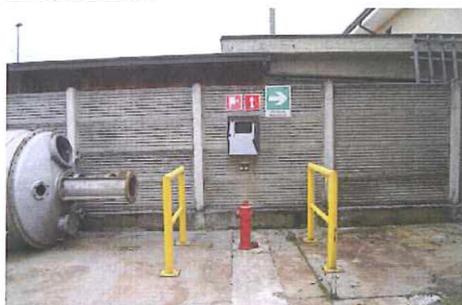
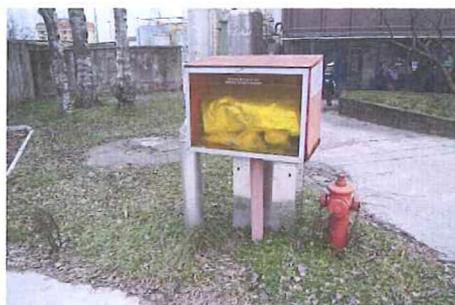
In considerazione della citata specificità dell'interno complesso immobiliare destinato alla produzione di sostanze chimiche, lo stesso è dotato di vasche realizzate in cemento armato, presenti sia al piano terra del capannone, sia al piano interrato e sia in esterno, atte al contenimento di acqua per VV.FF. ed eventuali sversamenti di sostanze chimiche provenienti dai serbatoi e dagli impianti di lavorazione presenti.

Da segnalare all'interno del capannone un vecchio carro ponte in disuso e non a norma, nonché nel piazzale esterno la presenza di una pesa interrata per autocarri, anch'essa in disuso.

Con riguardo agli impianti il complesso è dotato sia d'impianto elettrico con cabina di trasformazione, sia d'impianto metano e sia d'impianto antincendio con prese in esterno e in interno.
