Foto n.1: Prospetti Sud ed Ovest del Fabbricato Condominiale dov'è ubicato l'Appartamento oggetto di E.I., visto dalla via pubblica Eritrea.

San Vito al Tagliamento li 03-06-2019.

L'Esperto Estimatore

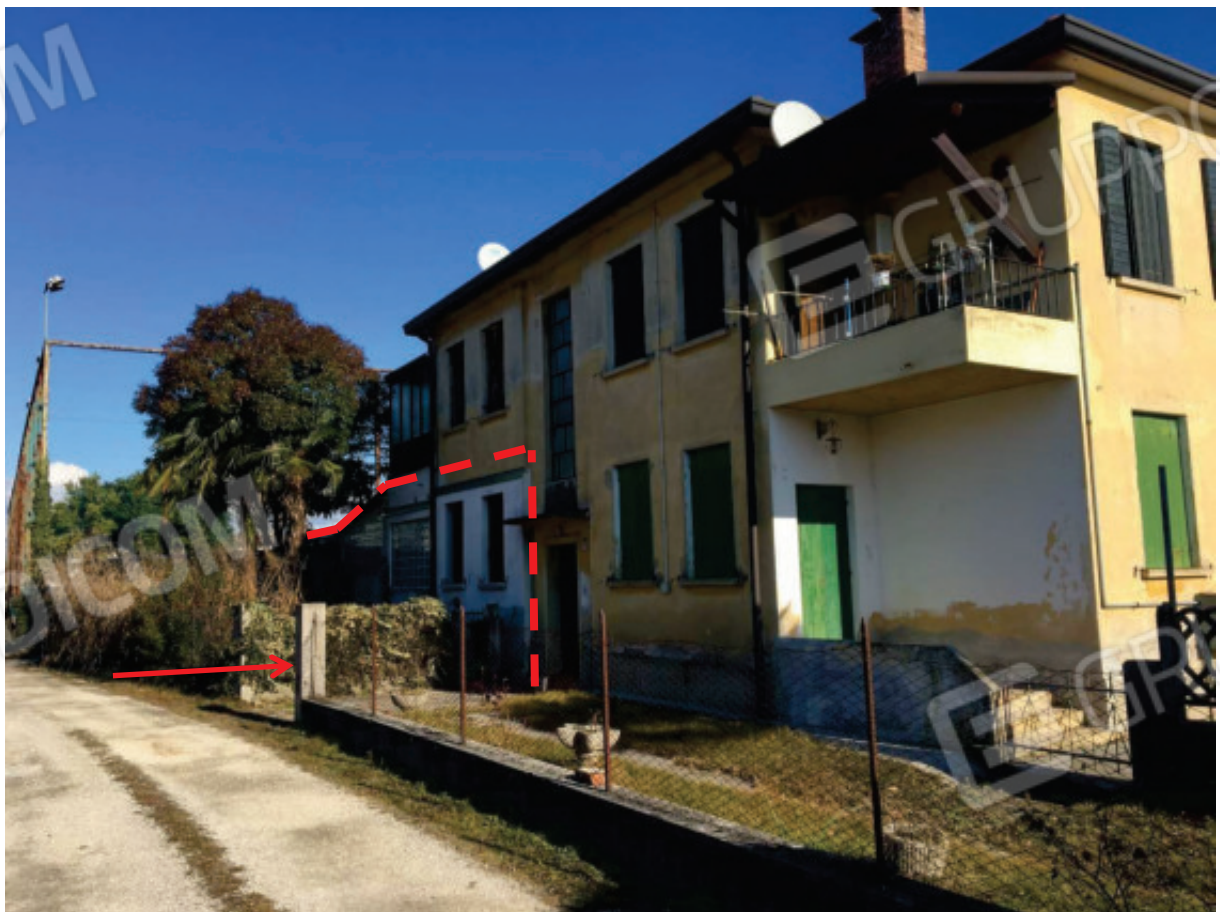
Foto n.2: Prospetto Ovest del Fabbricato Condominiale, visto dalla strada privata di lottizzazione (Mapp.405-426-428-429-309), quale laterale di Via Eritrea, con evidenziato l'Appartamento oggetto di E.I. e dell'accesso comune al vano scala condominiale (Sub.11).

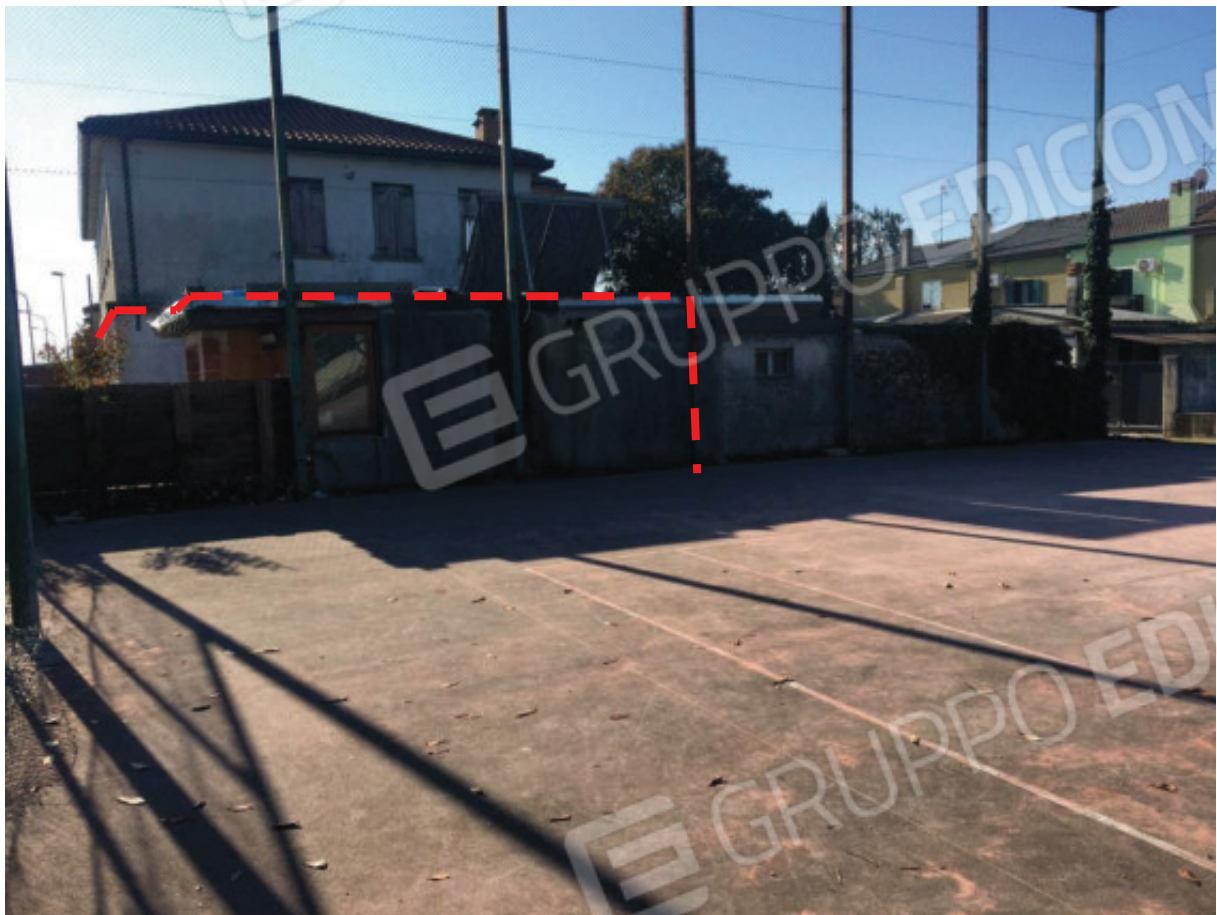
Foto n.3: Prospetto Nord del Fabbricato Condominiale, visto dal campo da tennis (*Mapp.28*), con indicata la parte accessoria dell'Appartamento oggetto di E.I.

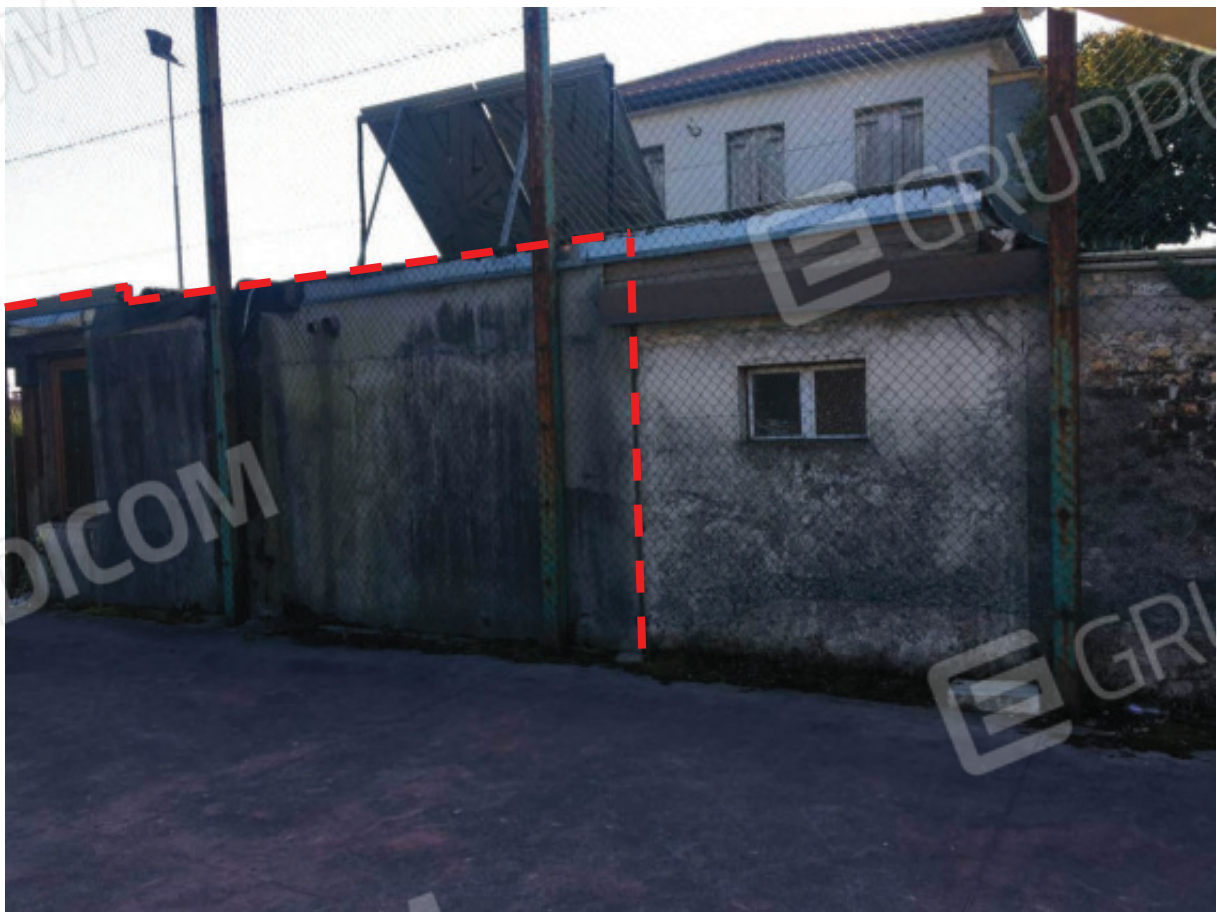
Foto n.4: Facciata Nord del Condominio con evidenziata la porzione accessoria dell'Appartamento oggetto di E.I. (*Sub.5-7/porz*).

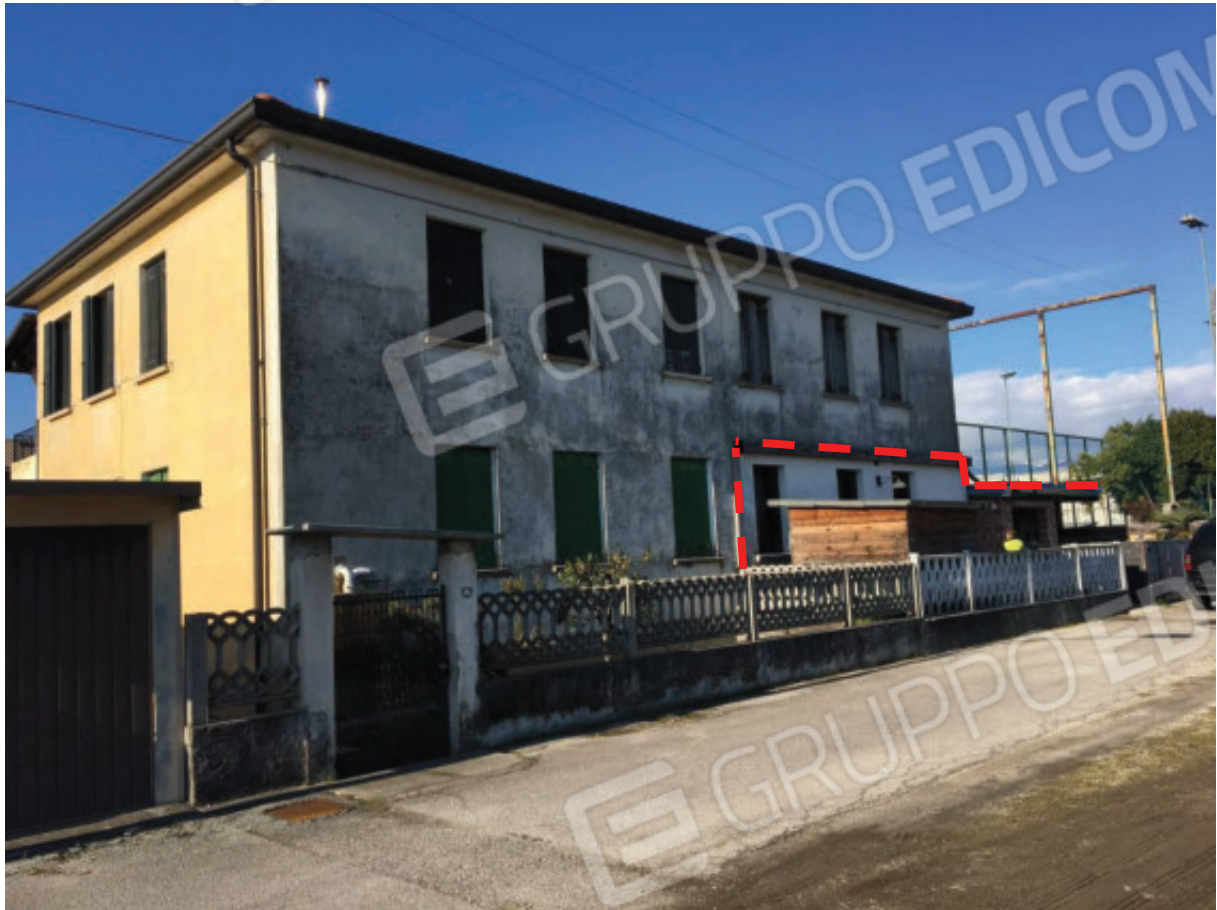
Foto n.5: Facciate Sud ed Est della palazzina condominiale, viste dalla strada ad uso pubblico quale laterale di via Eritrea, con evidenziato l'Appartamento oggetto di E.I. (Sub.1).

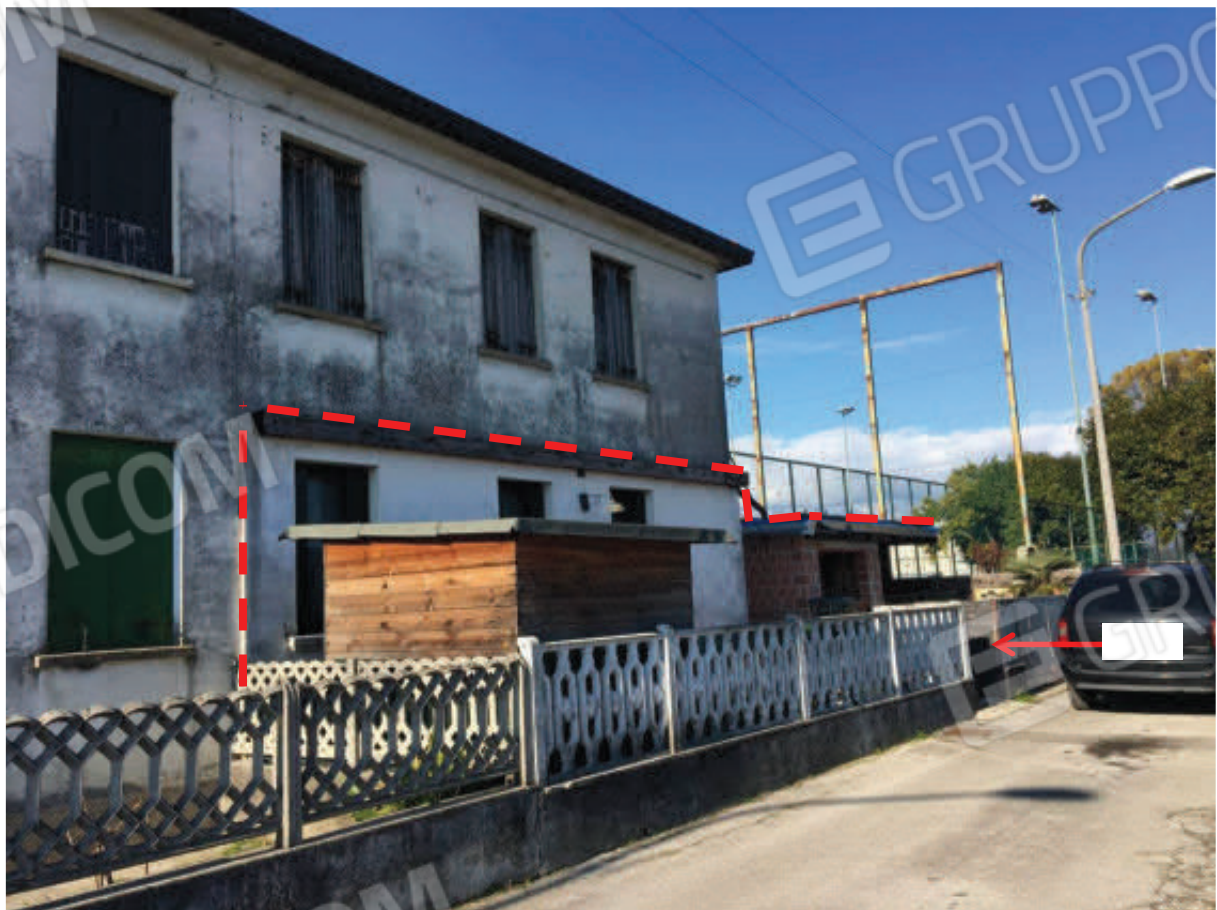
Foto n.6: Facciata Est della palazzina condominiale con evidenziato l'Appartamento oggetto di E.I. (Sub.1) e indicazione del relativo accesso pedonale alla Corte Esclusiva (Sub.7).

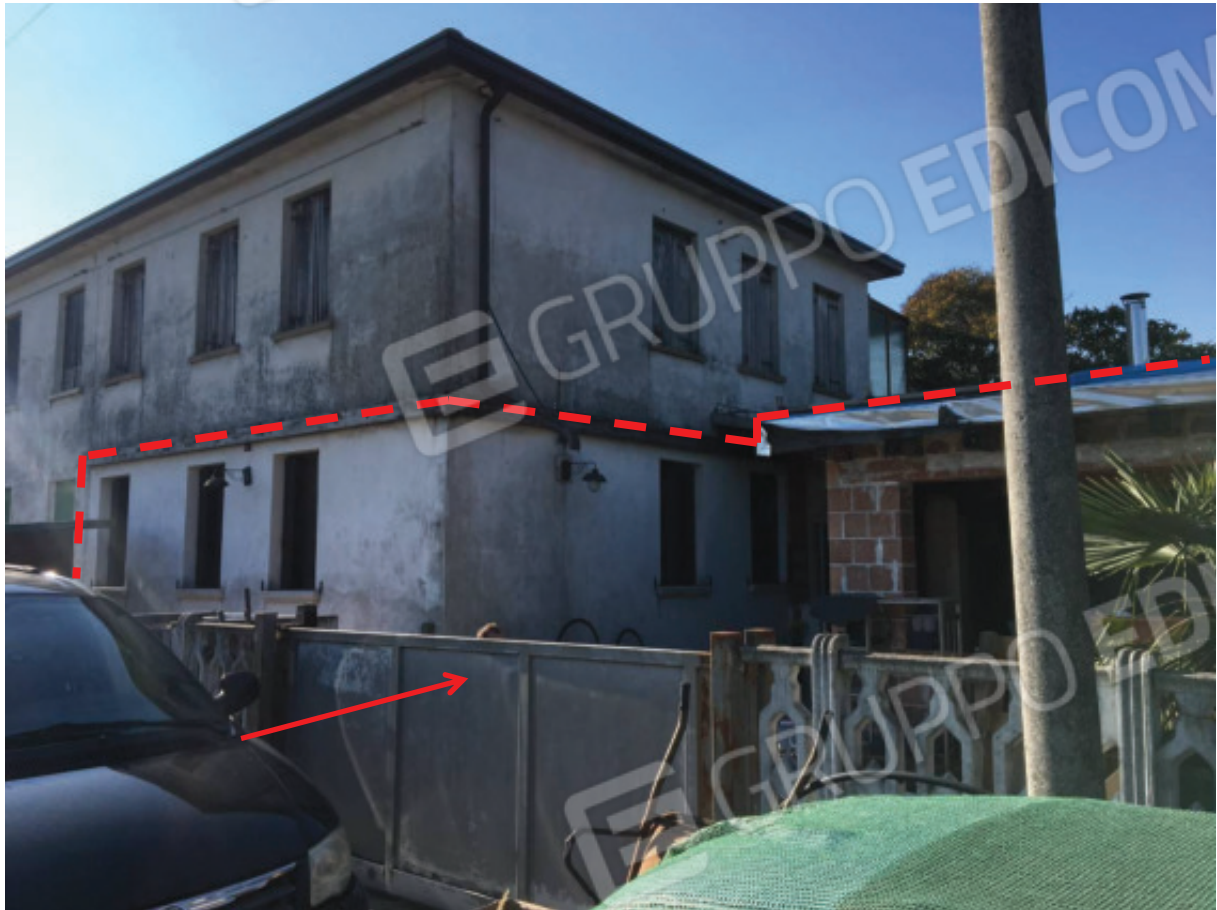
Foto n.7: Facciate Nord ed Est della palazzina condominiale con evidenziato l'Appartamento oggetto di E.I. e indicazione del relativo accesso carraio collegato alla via di uso pubblico, laterale di via Eritrea.

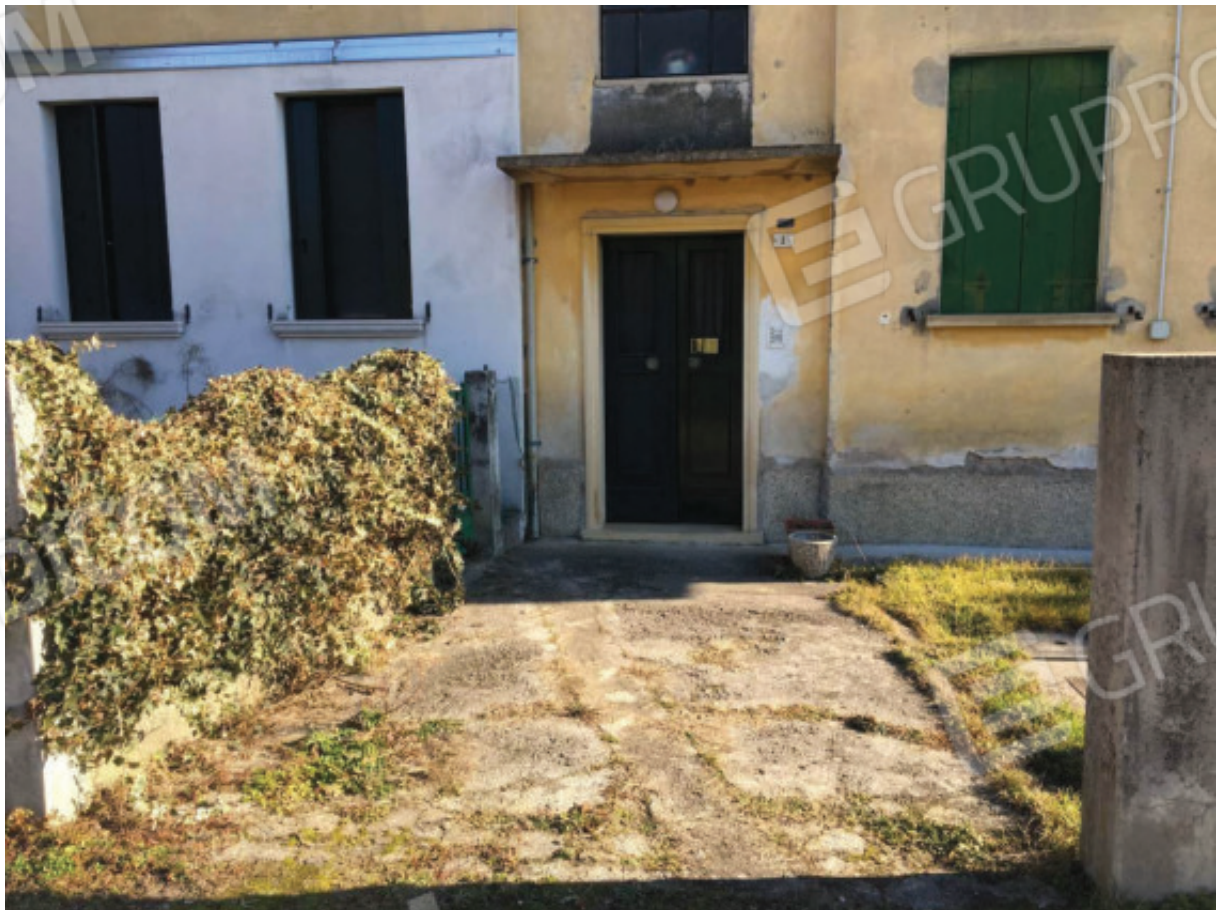
Foto n.8: Area d'accesso comune (Sub.11) antistante al portoncino d'ingresso alla palazzina condominiale che, posto ad ovest, è accessibile dalla stradina sterrata di lottizzazione, laterale di via Eritrea.

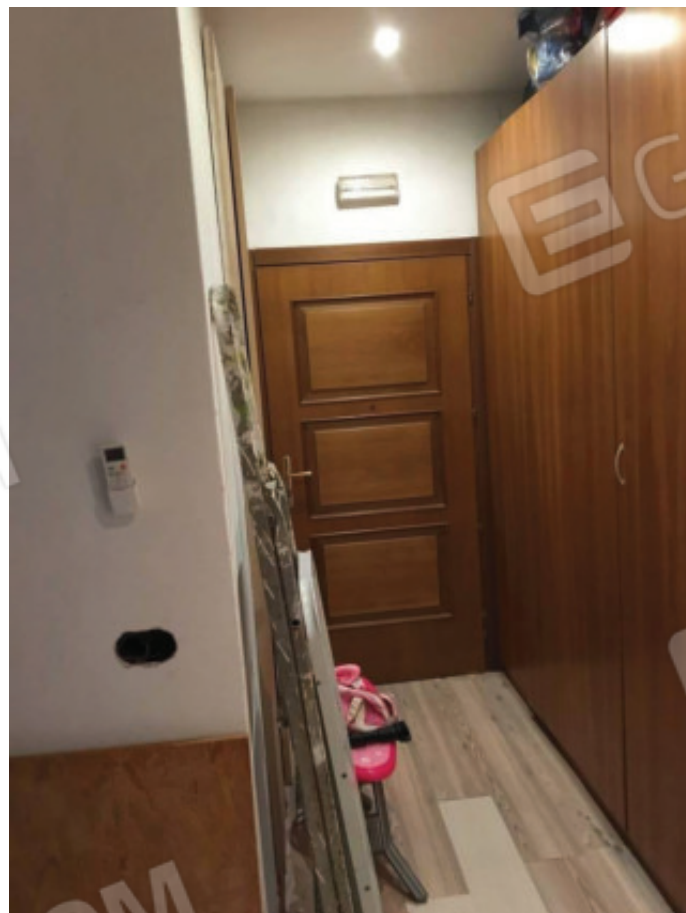
Foto n.10: Ingresso originale dal vano scala condominiale.

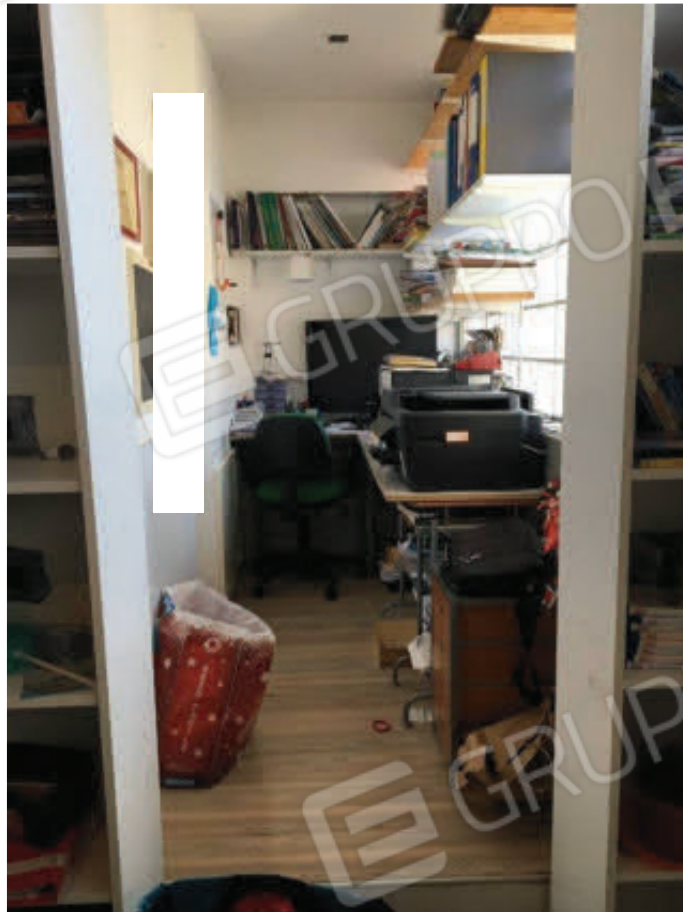
Foto n.15: Veranda utilizzata come Studio (Sub.1).

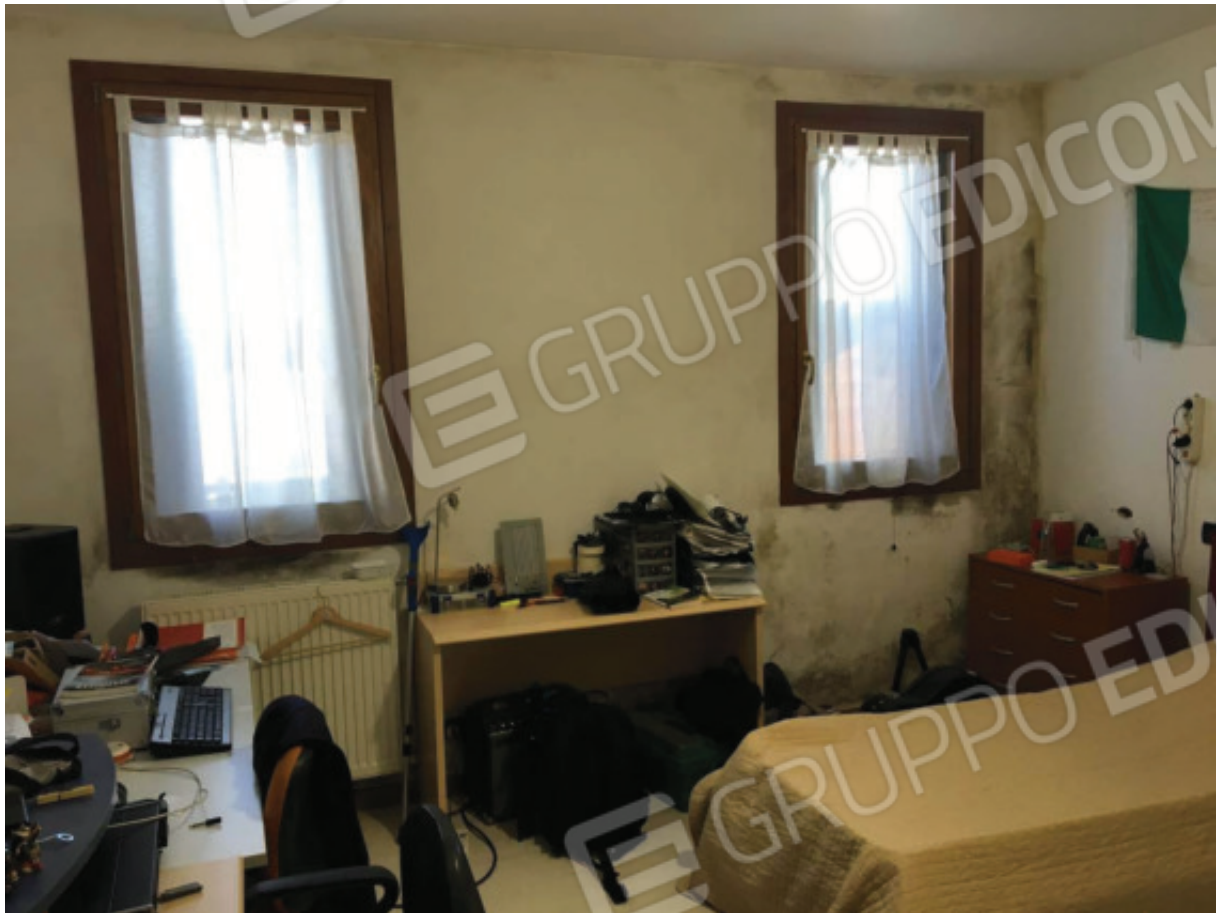
Foto n.19: Camera singola ad Est (Sub.1).

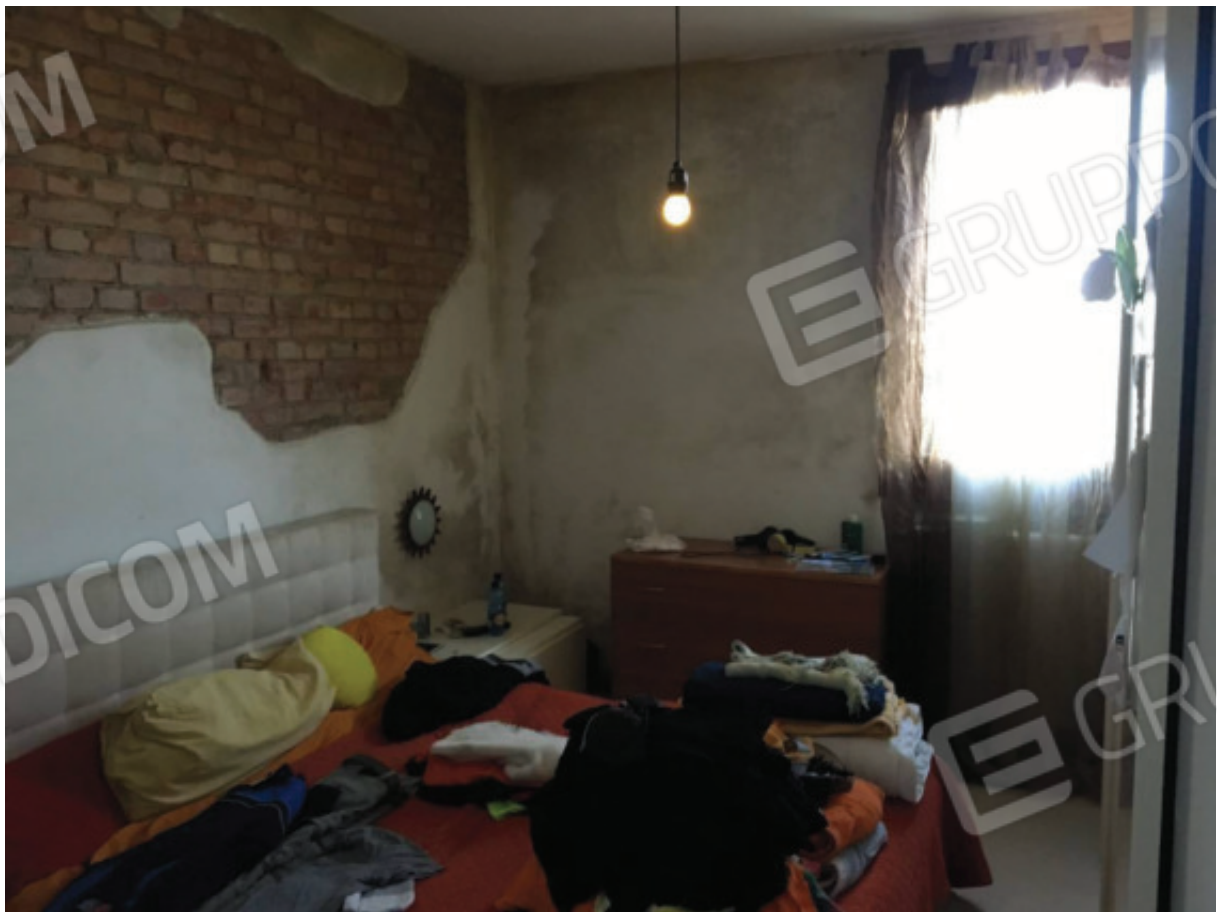
Foto n.20: Camera Matrimoniale a Nord-Est (Sub.1).

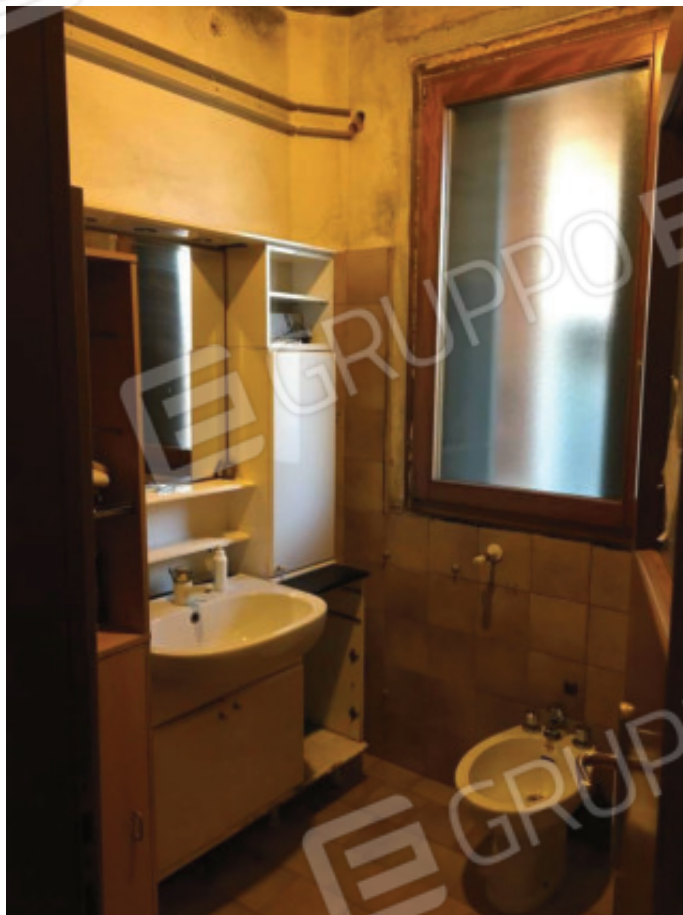
Foto n.21: Bagno principale (Sub.1).
