TRIBUNALE DI MASSA CARRARA

N. 31/2022 R.F.

PERIZIA DI STIMA

*DEL VALORE MOBILIARE DEI BENI APPRESI ALLA MASSA ATTIVA DEL
FALLIMENTO*

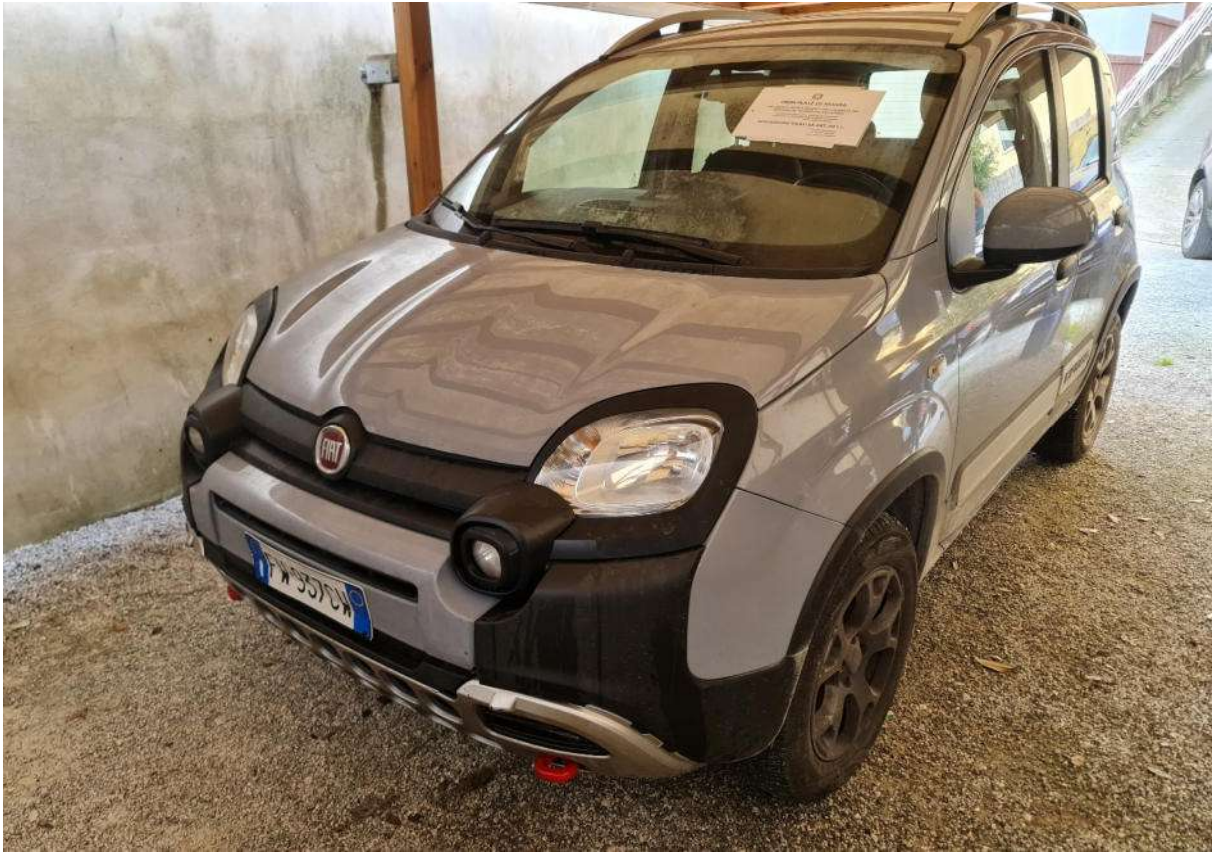
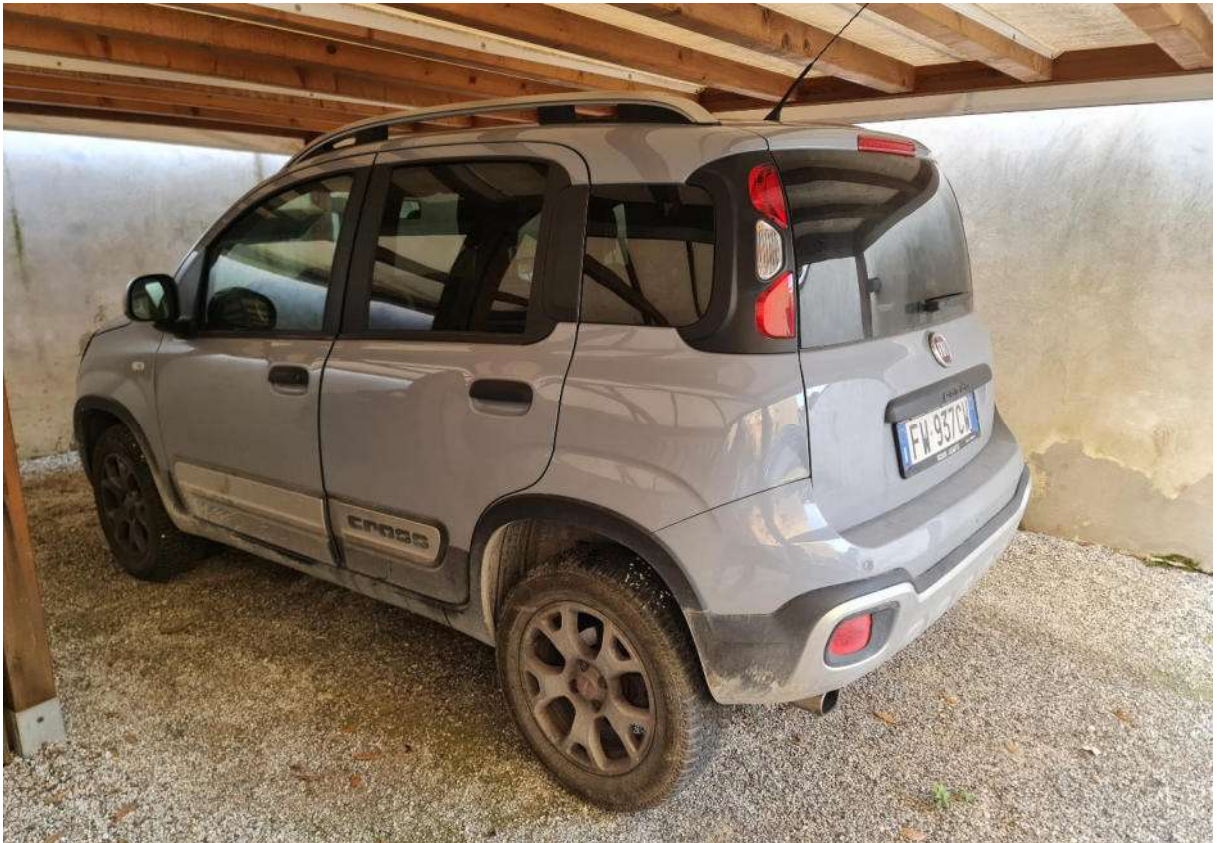
Nell'allegato fascicolo fotografico (Allegato C), dalla figura 1 alla 3 è visibile lo stato di conservazione della Panda.

Figura 1. Fotografie scattate alla Fiat Panda oggetto di stima

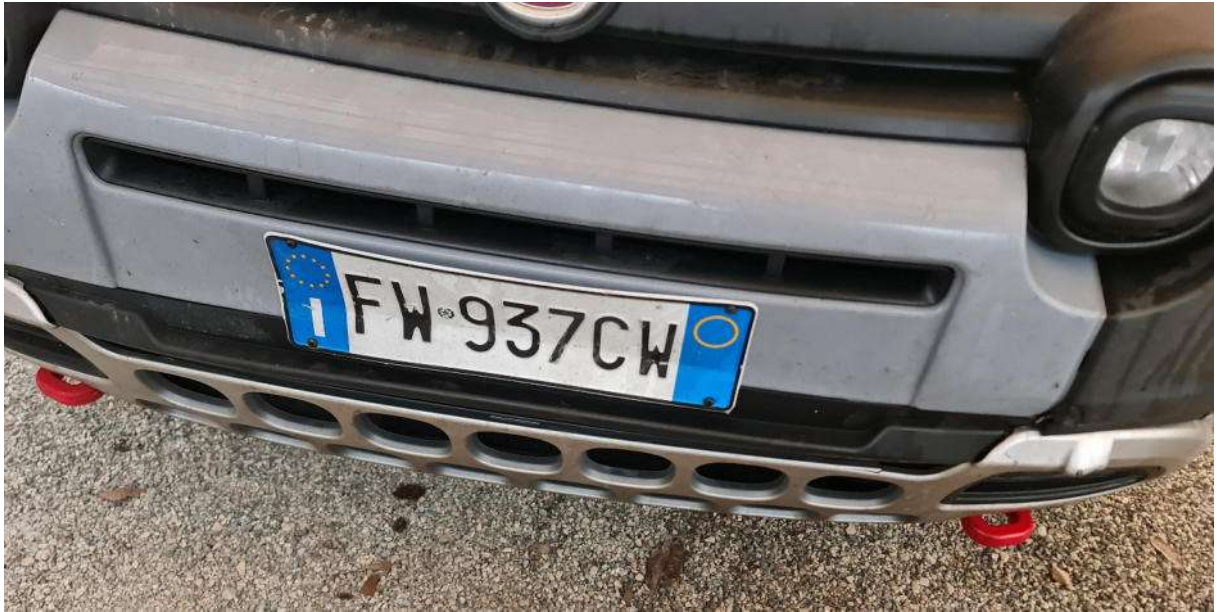
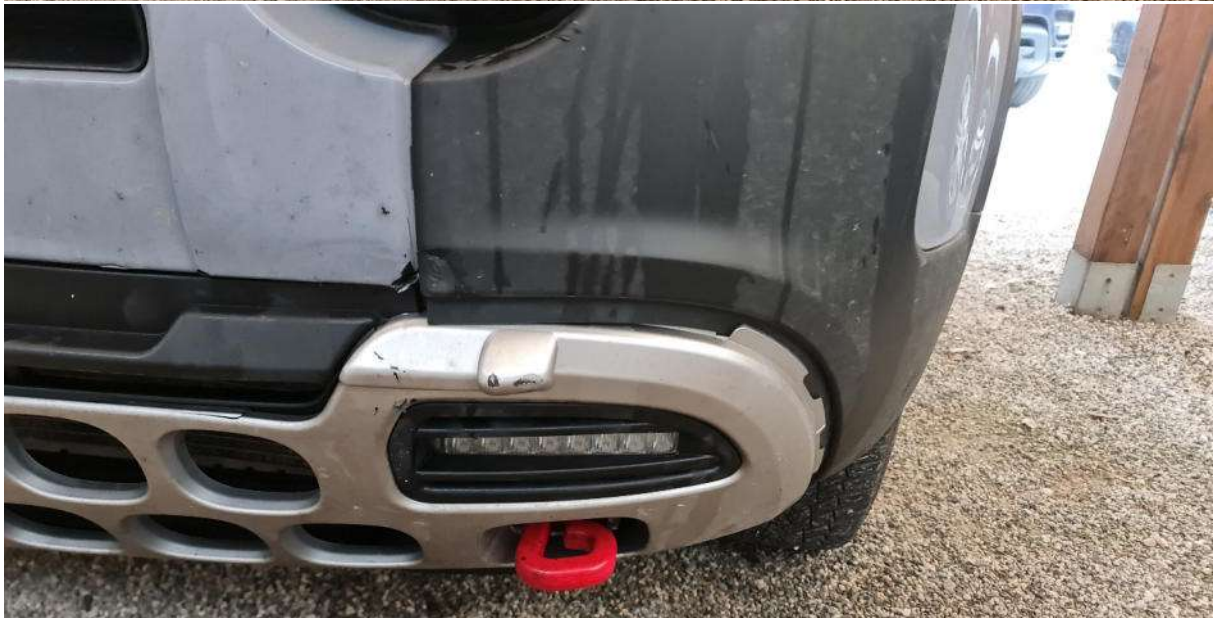
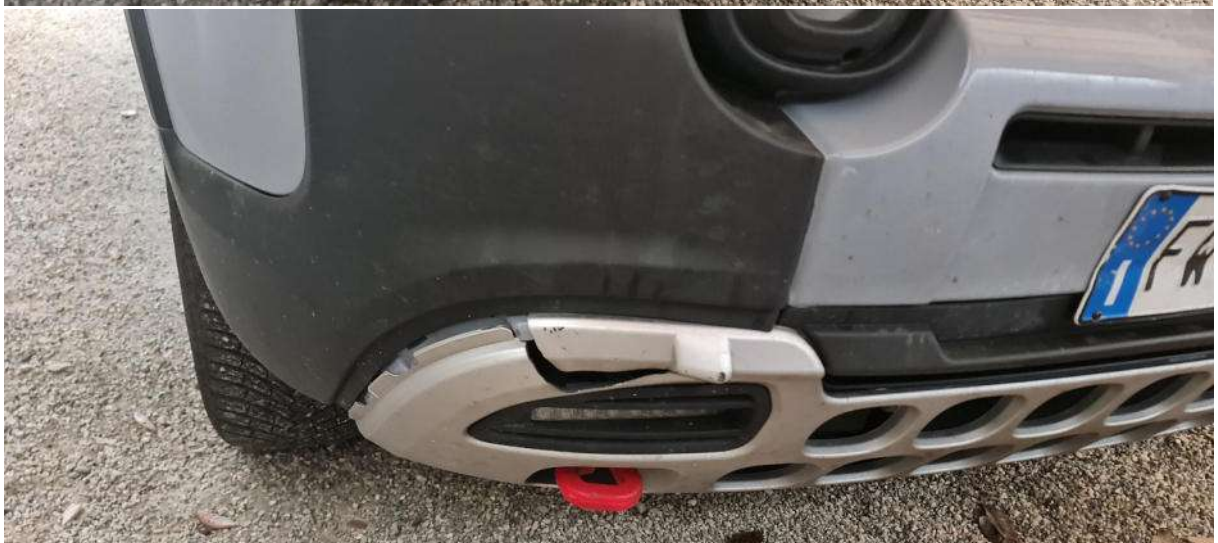
Un veicolo analogo in perfette condizioni ha un valore di circa € 15.000,00 ma, nel caso in analisi, tenendo in considerazione che per riparare il danno alla parte frontale è necessaria una spesa di circa € 2.500,00, si determina il valore effettivo della Panda in € 12.500,00, da cui, con una riduzione del 20%, deriva un V.I.R. (Valore di Immediato Realizzo) di € 10.000,00

Figura 2. Fotografie scattate alla Fiat Panda oggetto di stima che mostrano i danni all'anteriore

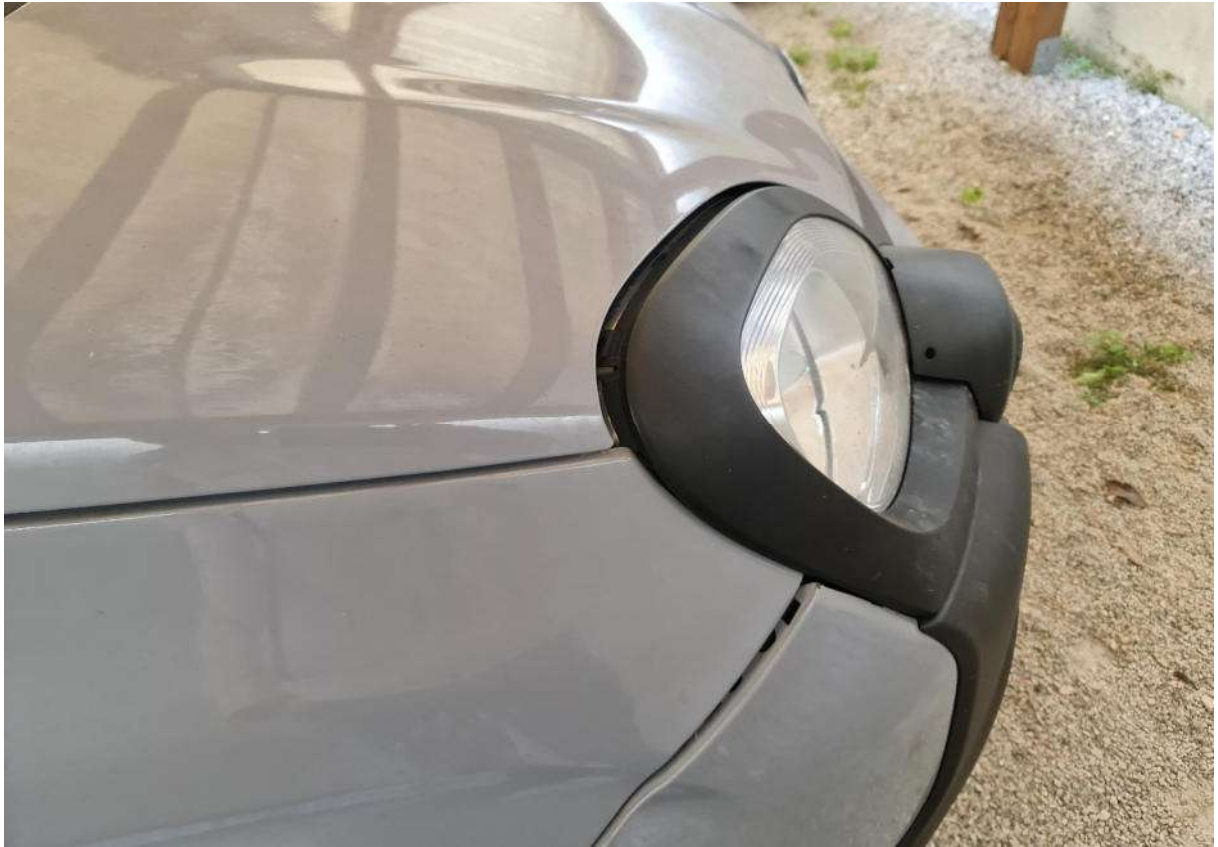
Figura 3. Fotografie scattate alla Fiat Panda oggetto di stima

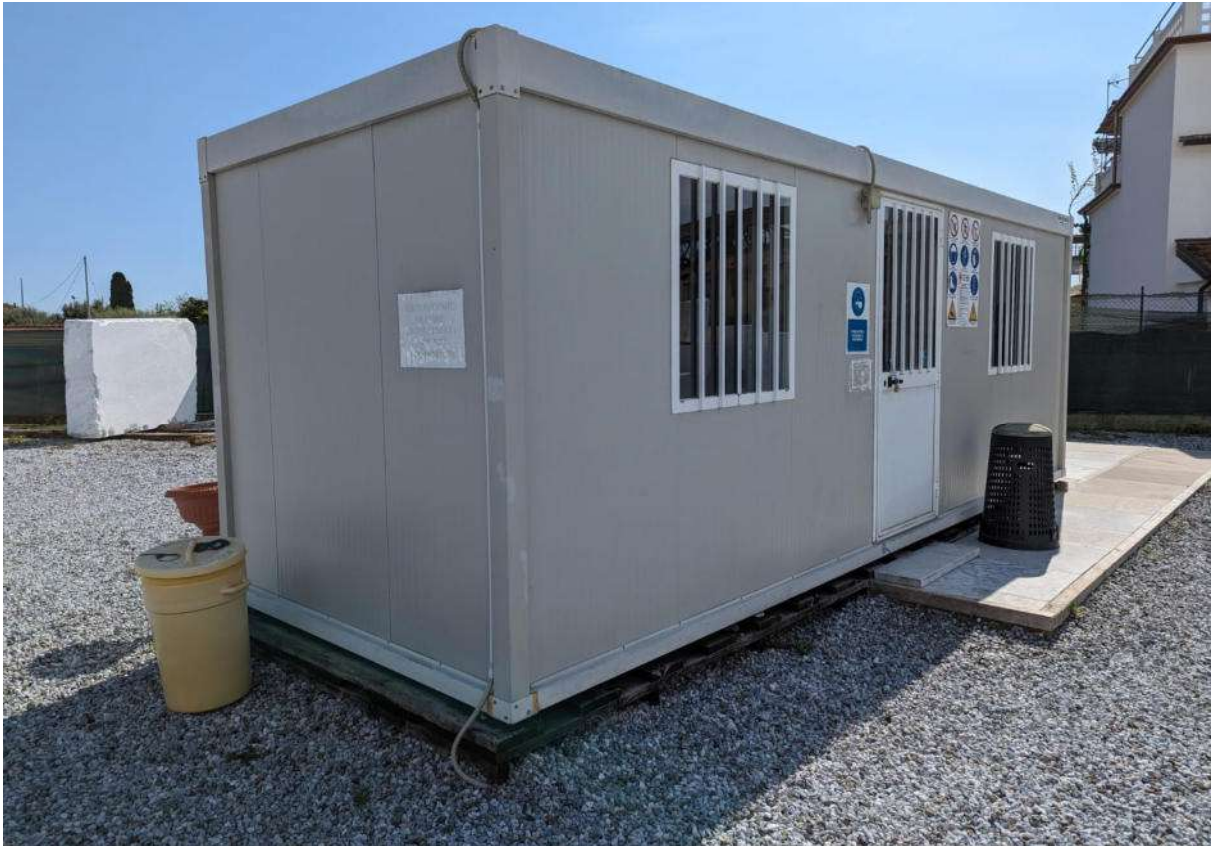
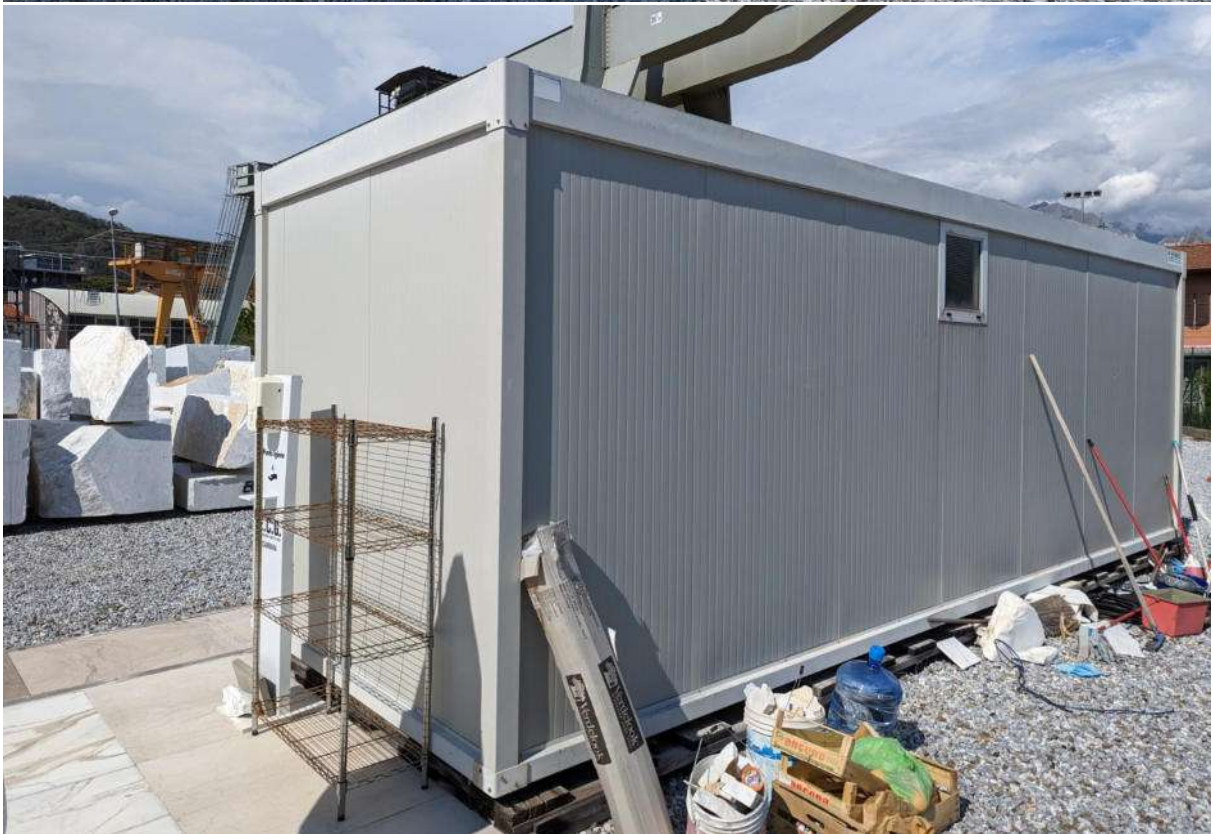
Il modulo Box oggetto di stima è stato prodotto dalla “New House S.p.A.” di Parma e si trova in ottime condizioni. Coibentato e non dotato di impianto di climatizzazione, è caratterizzato da n°1 porta di accesso centrale ai cui lati sono ricavati n°2 stanze ufficio dotate di finestre apribili (figure 7 e 8 dell'allegato C).

Figura 7. Fotografie del Modulo Box

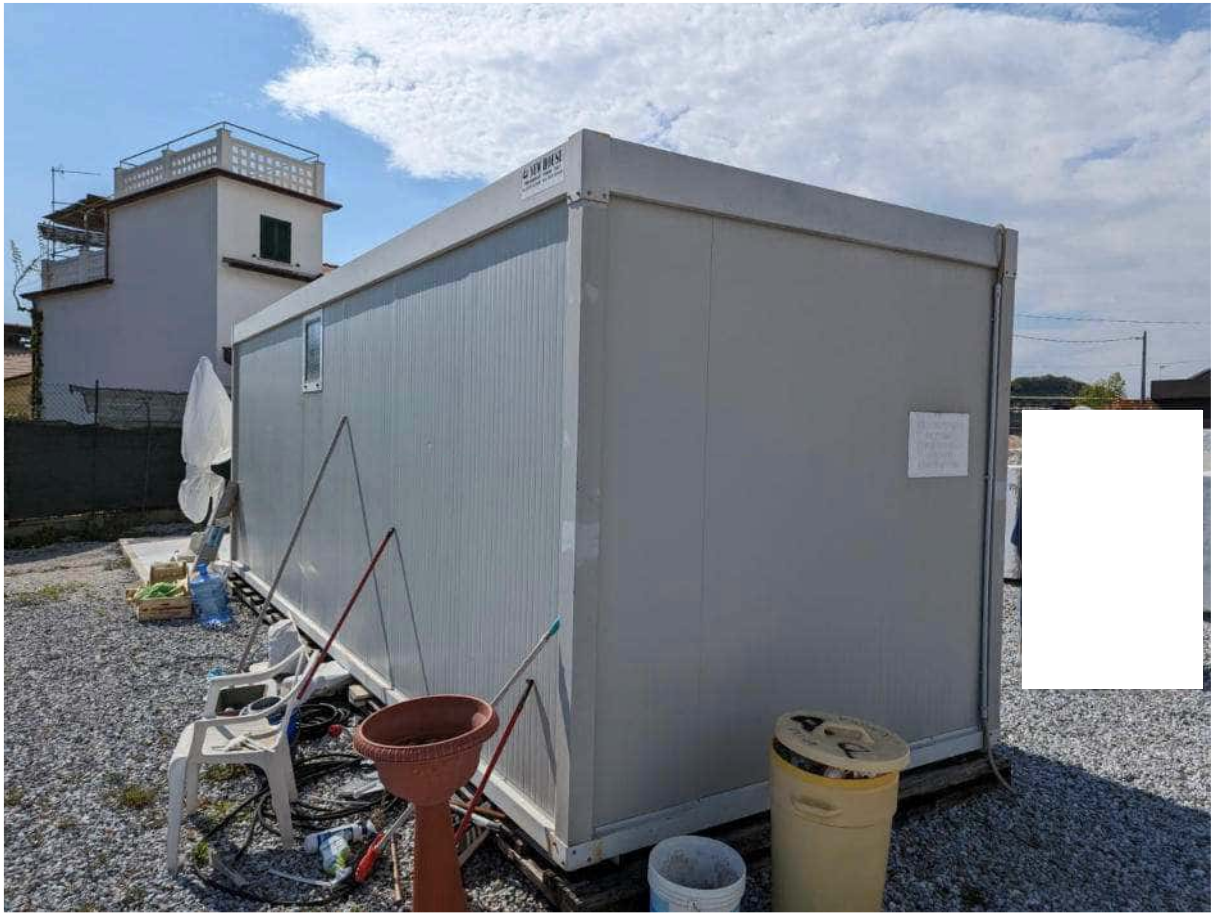
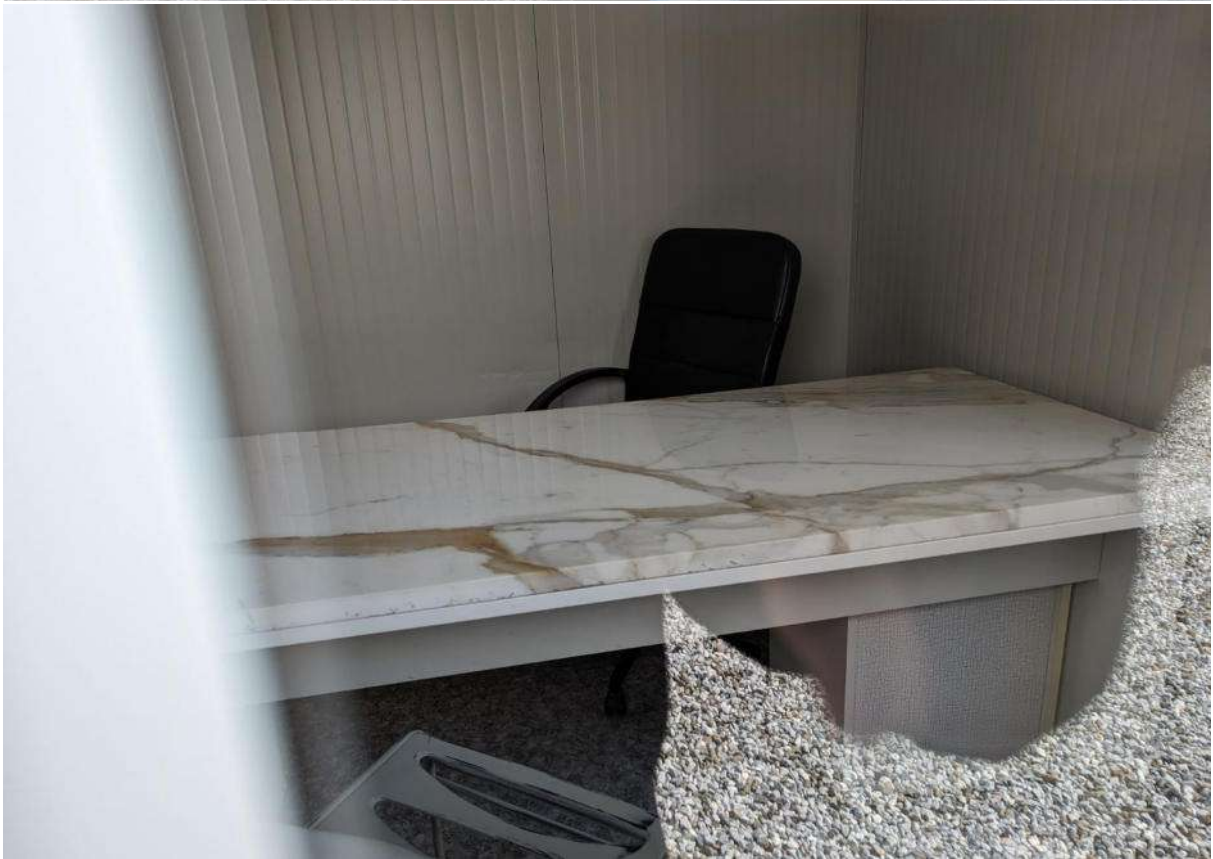
Figura 8. Fotografie del Modulo Box

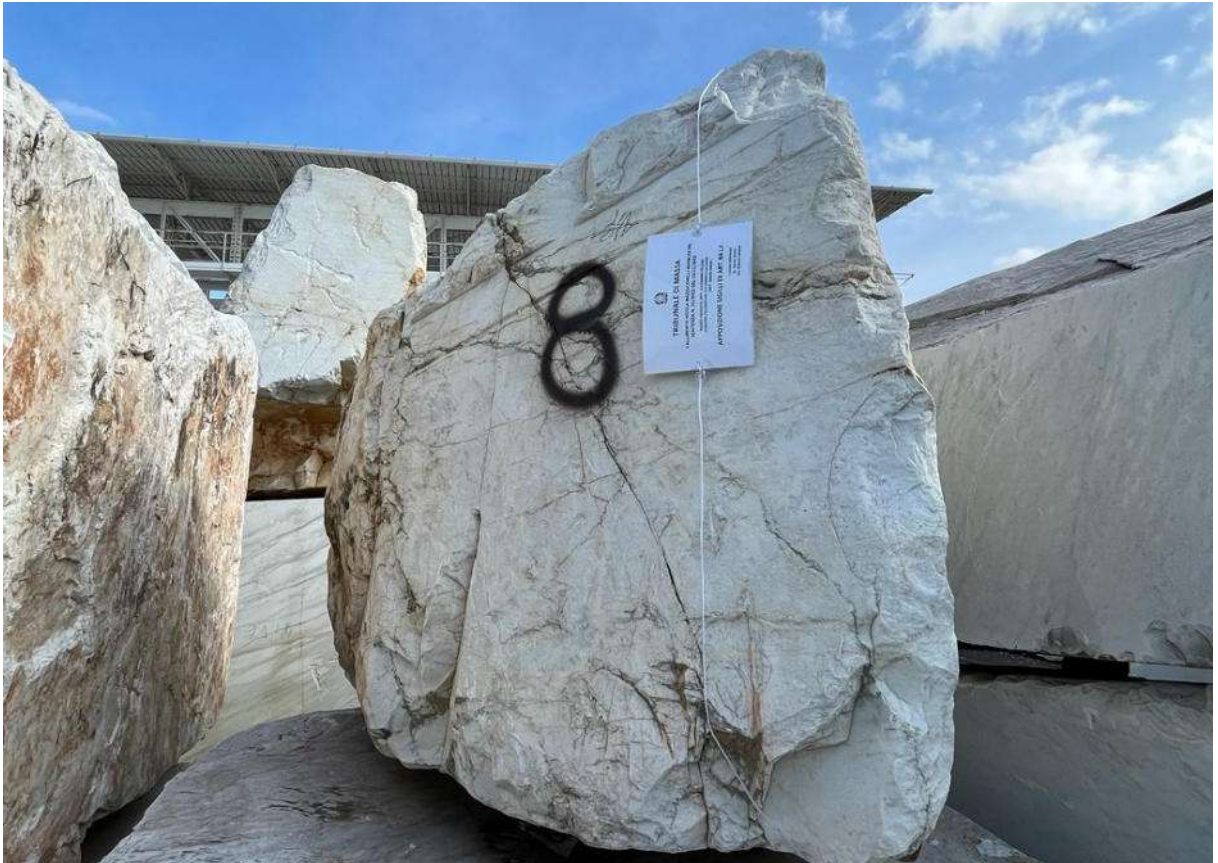
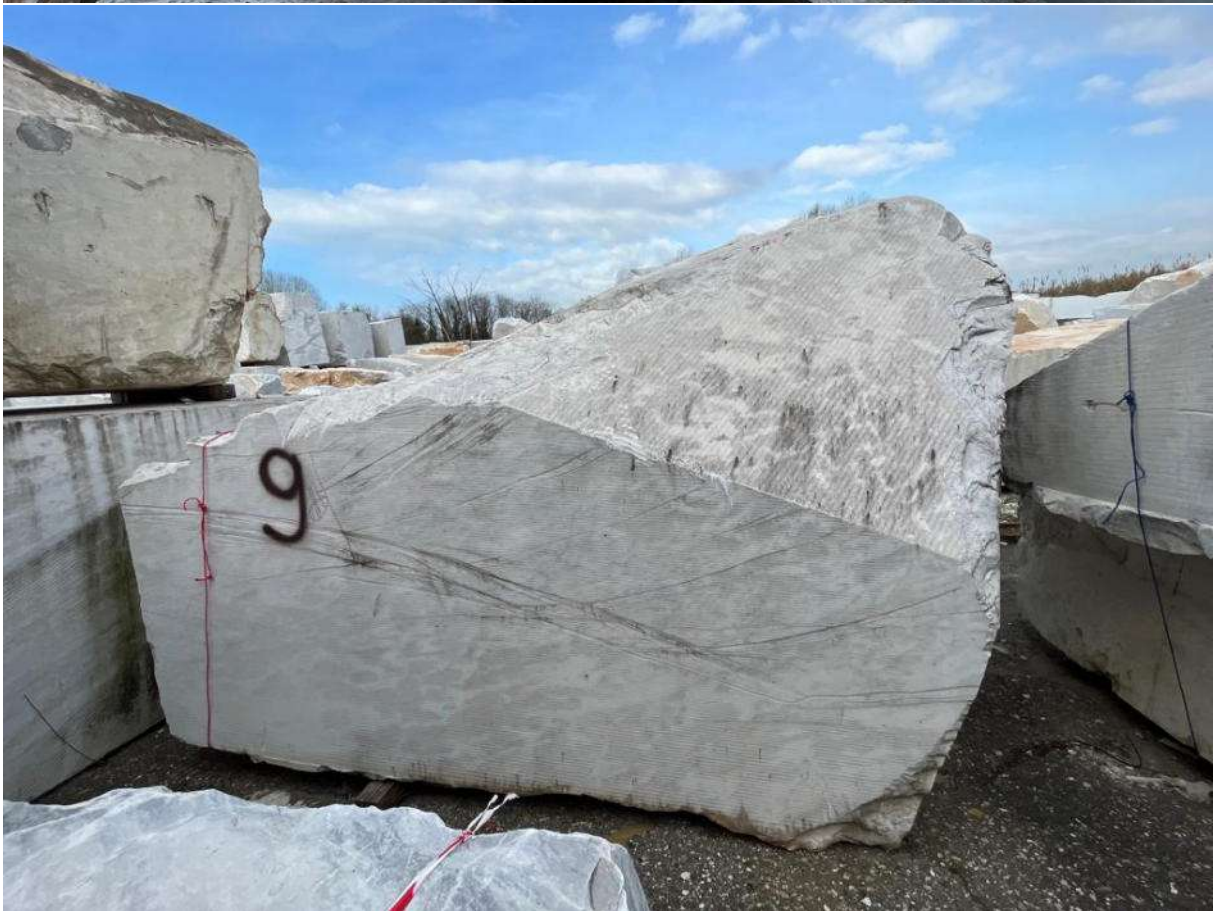
Figura 17. Immagini dei Blocchi individuati nel tabulato di cui all'Allegato A con il numero 8 e 9

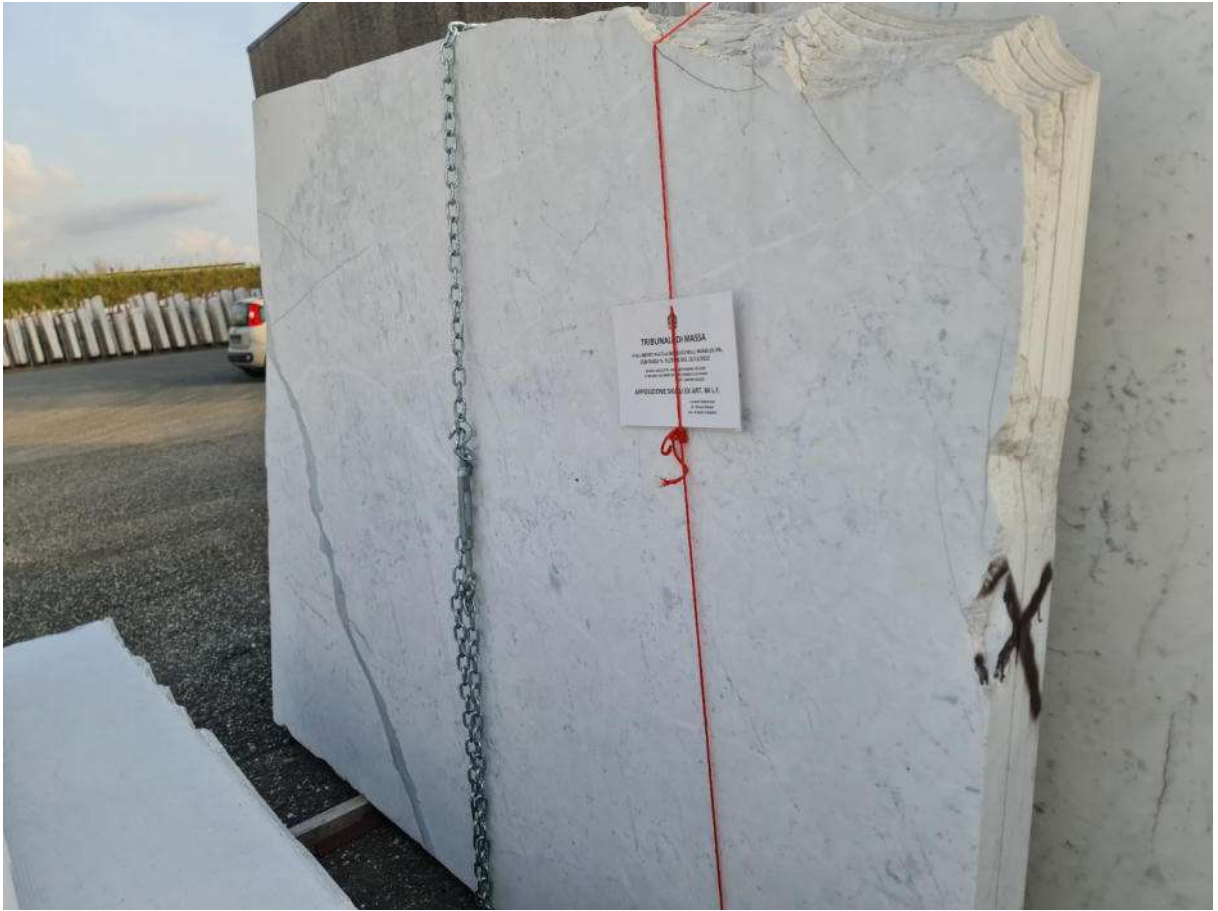
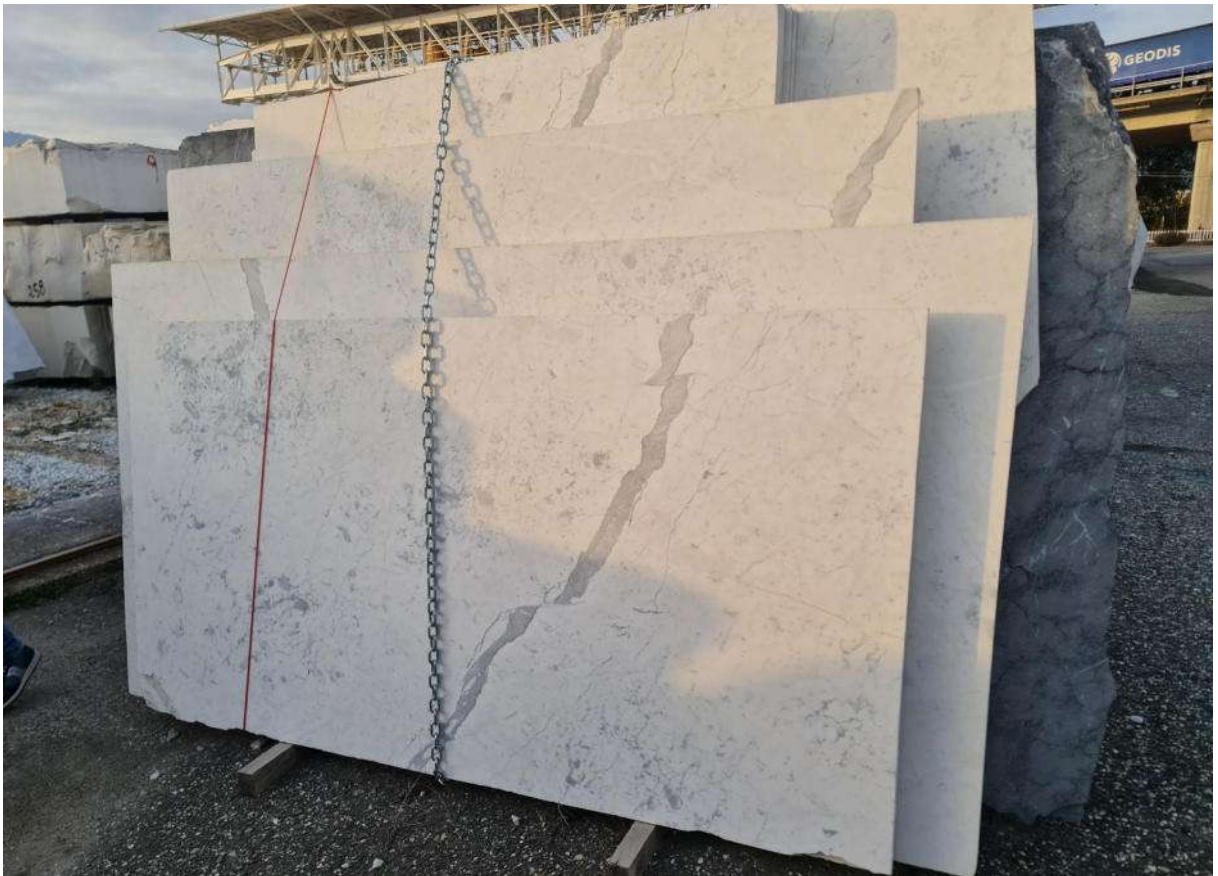
Figura 28. Fotografie delle lastre

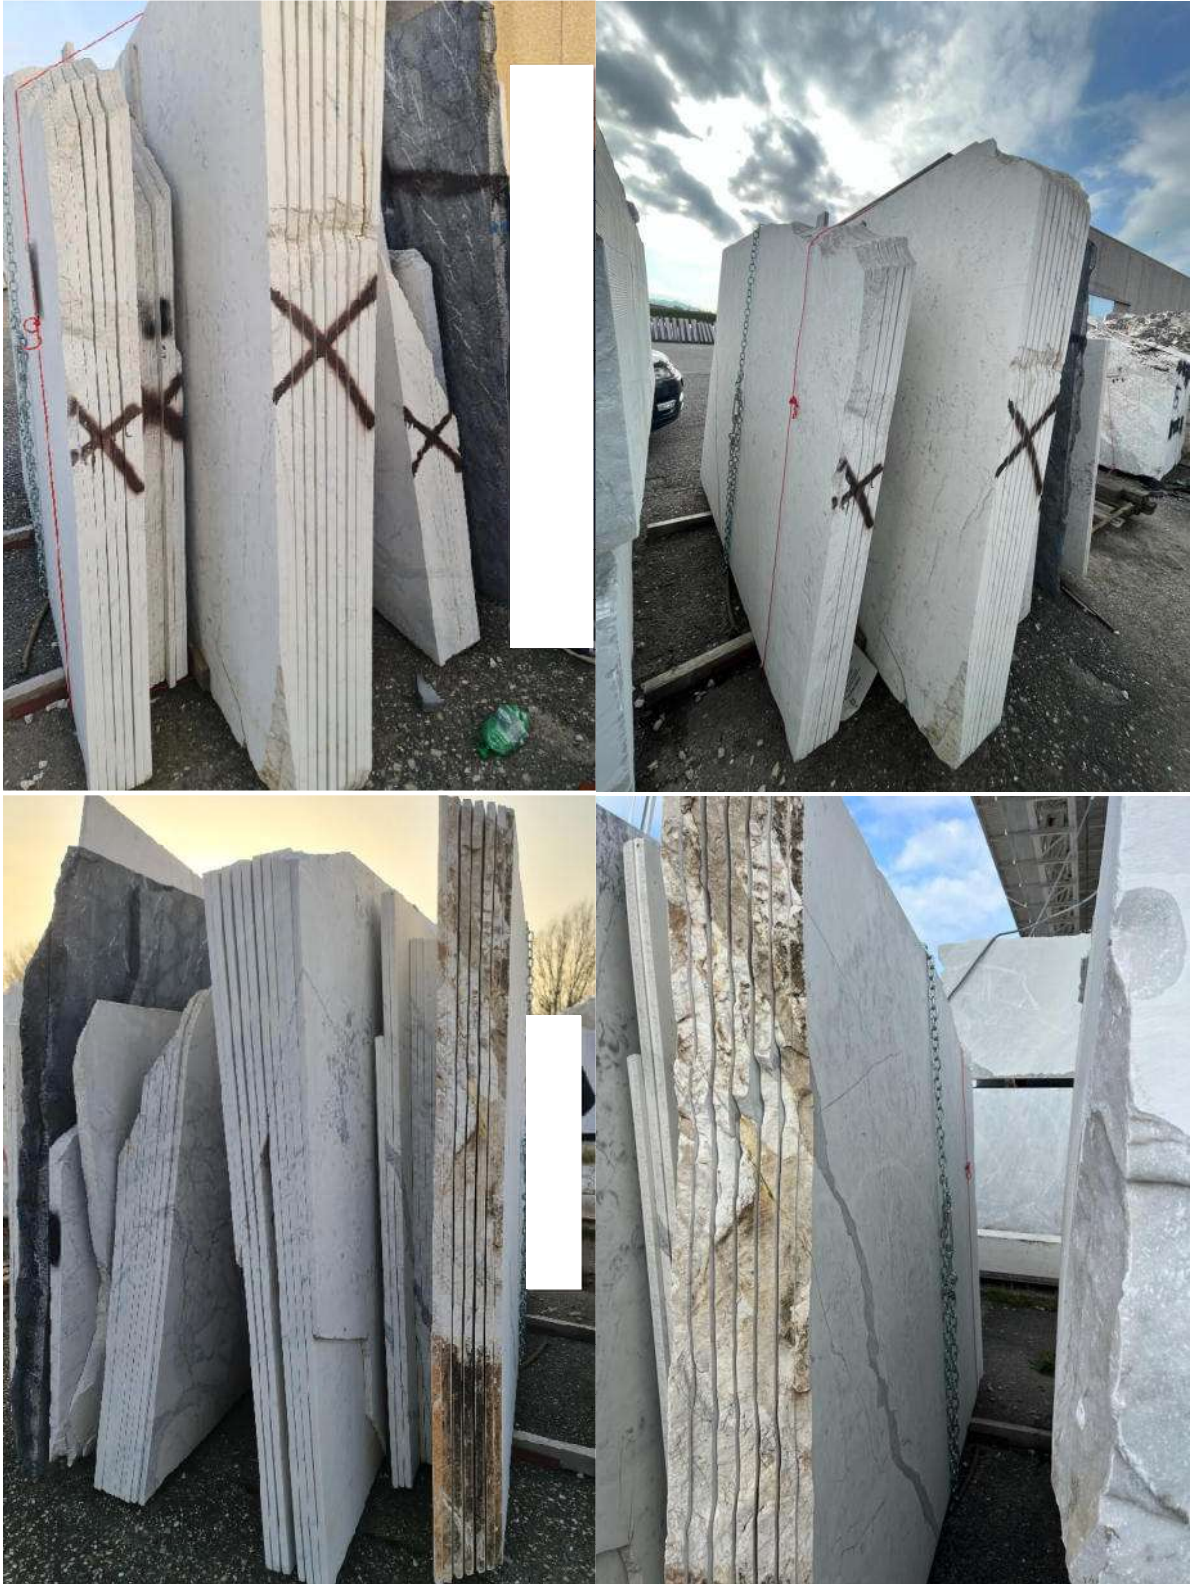
Figura 29. Fotografie delle lastre

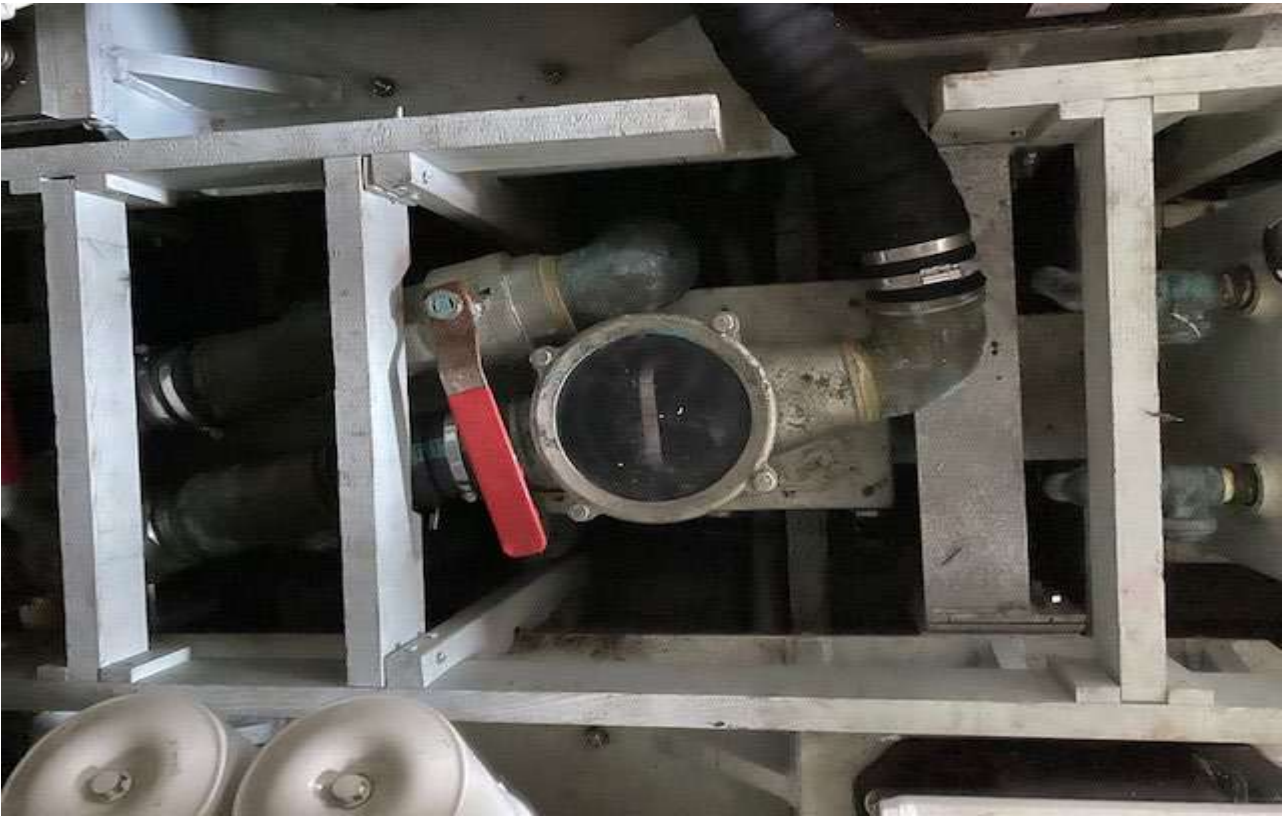
VISTA PRESA MARE

Nel corso delle ispezioni si è data particolare attenzione con anche prove manuali, riscontrando una facile manovrabilità, sia delle prese a mare che di tutti gli scarichi fuori bordo, che non stante si trovino sopra il galleggiamento, spesso sono oggetto di invisibili infiltrazioni di non trascurabile importanza ai fini della sicurezza sia in porto che in navigazione

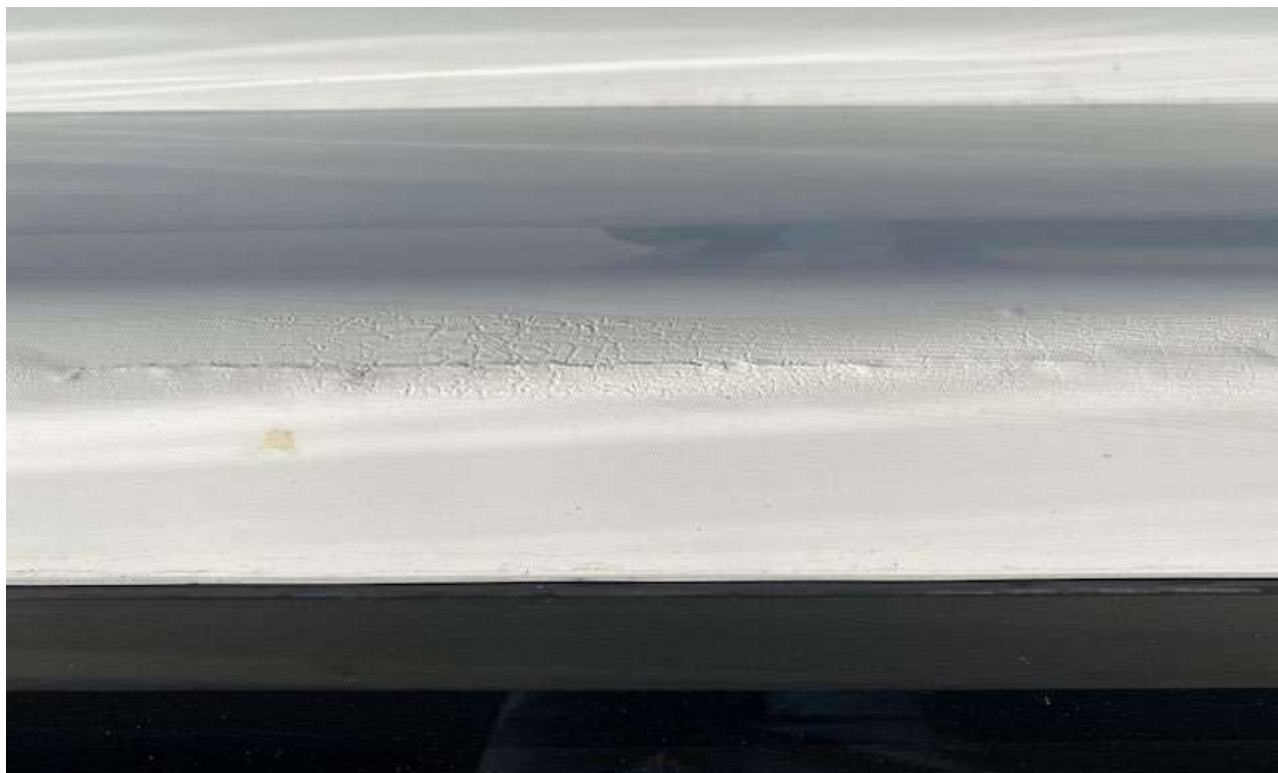
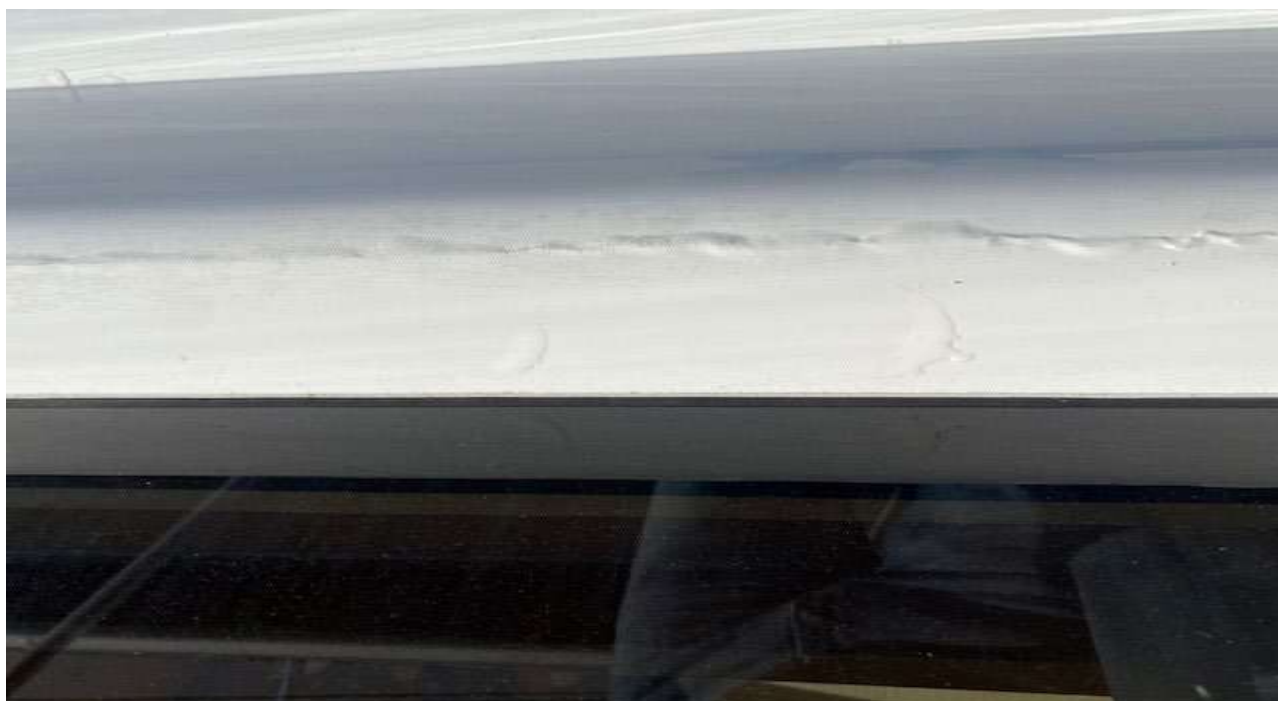
Le vibrazioni generano piccole fessurazioni nella vetroresina applicata e offrono spazio ad infiltrazioni acquose che poi generano danni al legno. Nel caso in esame il processo è solo all'inizio.

ZONE SOVRASTRUTTRA OGGETTO DI RIPARAZIONE

Si consiglia una totale verifica della problematica del corrimano ai fini di evitare successive infiltrazioni negli anni a venire
